## RAPPORT

OPPDRAG	<b>Peterson tomta, Sarpsborg</b>	DOKUMENTKODE	10224127-RIG-RAP-002_rev01
EMNE	Områdestabilitetsvurdering iht. NVE 1/2019	TILGJENGELIGHET	Åpen
OPPDRAGSGIVER	<b>Pappen Utvikling AS</b>	OPPDRAGSLEDER	Dag Erik Julsheim
KONTAKTPERSON	Jan Arne Kristiansen	UTARBEIDET AV	Helena Dang Larsen
KOORDINATER	SONE: 32 ØST: 620003 NORD: 6574172	ANSVARLIG ENHET	10111063 Geoteknikk
GNR./BNR./SNR.	1/2098 MED FLERE/SARPSBORG

Det er funnet kvikkleire og sprøbruddsmateriale i det aktuelle området, og det er derfor utført en vurdering av områdestabiliteten i henhold til NVEs retningslinjer nr. 2/2011: «Flaum- og skredfare i arealplanar», samt veileder nr. 1/2019: «Sikkerhet mot kvikkleireskred».

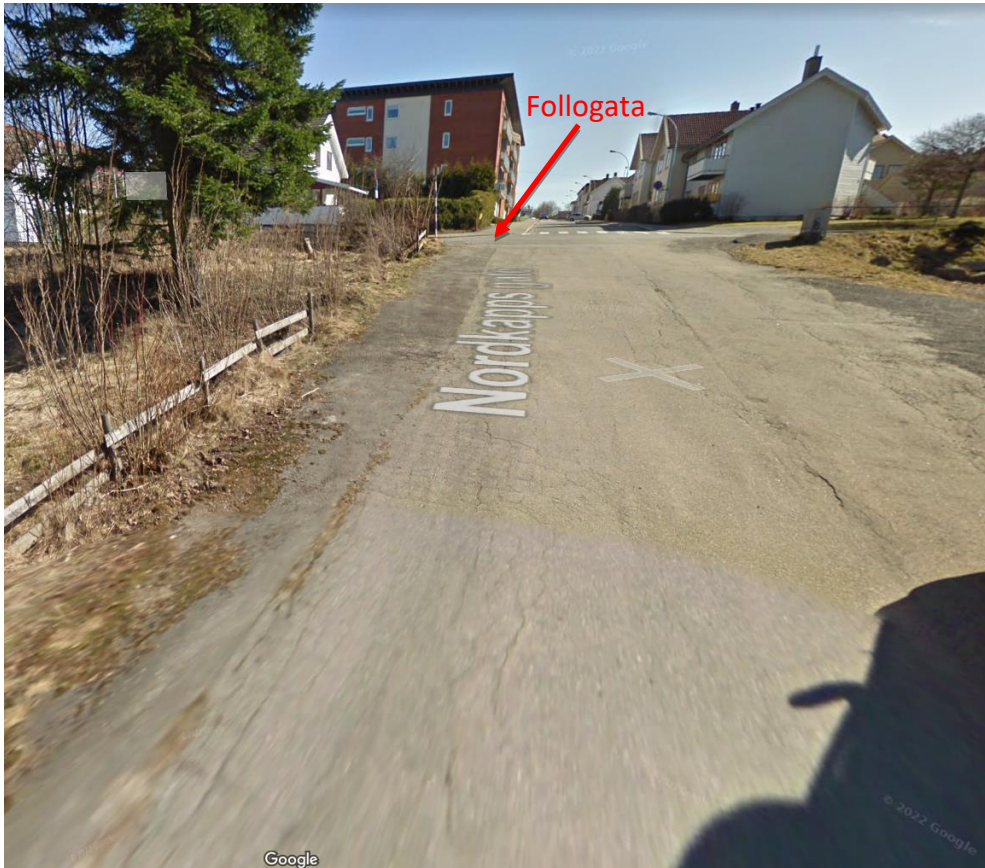
Figur 4-4: Tatt ved tomtegrense mot Follogata, Google maps.

Mot sør, sørøst og øst stiger terrenget med en høydeforskjell på omtrent 6,5 meter og en gjennomsnittlig helning på 1:7 opp mot Follogata. Se figur 4-4. Terrenget er bratt med omtrent samme helning på 1:7 videre mot sør, St. Olavs gravlund og Sørpsborg sykehus. Fra Follogata og opp mot Islands gate slakker så terrenget noe av, ned til en helning på omtrent 1:10 og en total høydeforskjell på omtrent 10 meter. Lokale brattere partier finnes opp mot Islands gate 11, hvor helningen er på omtrent 1:7. Videre sørvest fra Islands gate er terrenget tilnærmet flatt. Ved terrengeanalyse vil skråningene i området her med helning 1:20 stoppes ved Roald Amundsens gate.

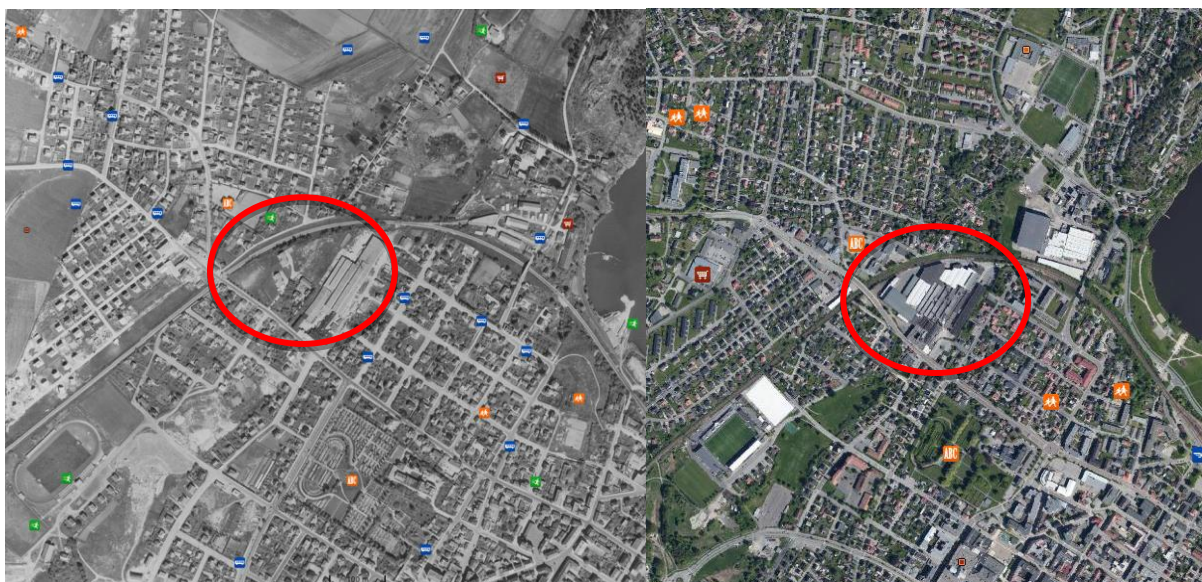
Figur 6-1: Historiske bilder over området fra 1952 (bilde til venstre) og fra 2021 (bilde til høyre), hentet fra [kart.finn.no](http://kart.finn.no).

Området har en jevnlig utvikling etter årene som et boligstrøk. Se figurene nede. Det er ingen tegn som tyder på store oppfyllinger eller utgravninger i aktuelle området.

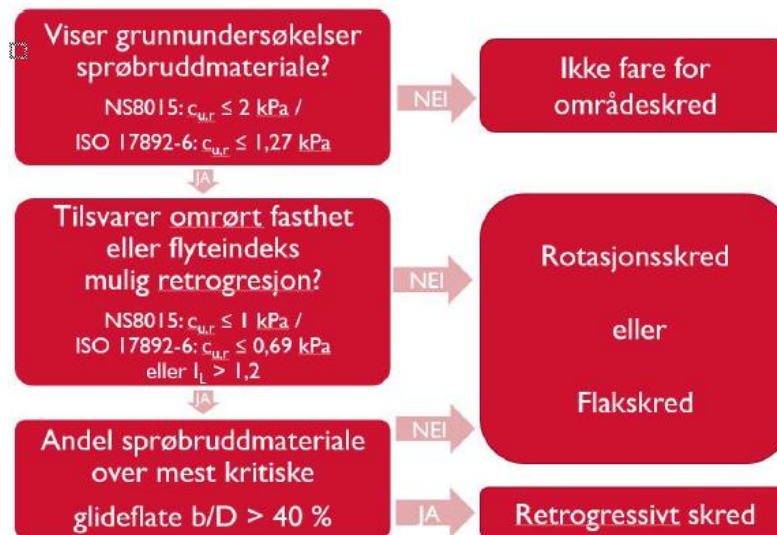
Figur 8-1: Flytskjema for vurdering av aktuell skredmekanisme. Hentet fra NVEs veileder nr. 1/2019 [1].

Vurderinger av skredmekanismer også blir utført i henhold til NVEs veileder nr. 1/2019 kapittel 4.5. Flytskjemaet gitt i veilederen for vurdering av aktuell skredmekanisme er gjengitt i figur 8-1.

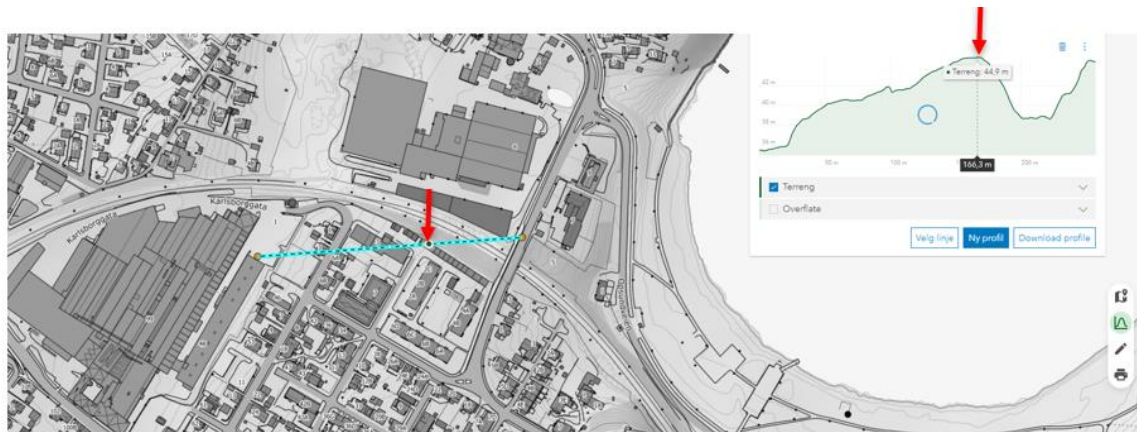
Figur 10-1: Et utklipp av en profil fra tomte mot jernbanen (høydata.no).

I nord fra profil N7-A til profil 1 vil skredet stopper ved Bryggeriveien mot øst og ved jernbanen mot nord pga topografi, se figurer 10-1 og 10-2. I profil 2 vises det at skredet blir stoppet ca. 5 – 10 m sørøst for Follogata pga. det sprøbruddsleir- /kvikkleirlaget ligger dypt.

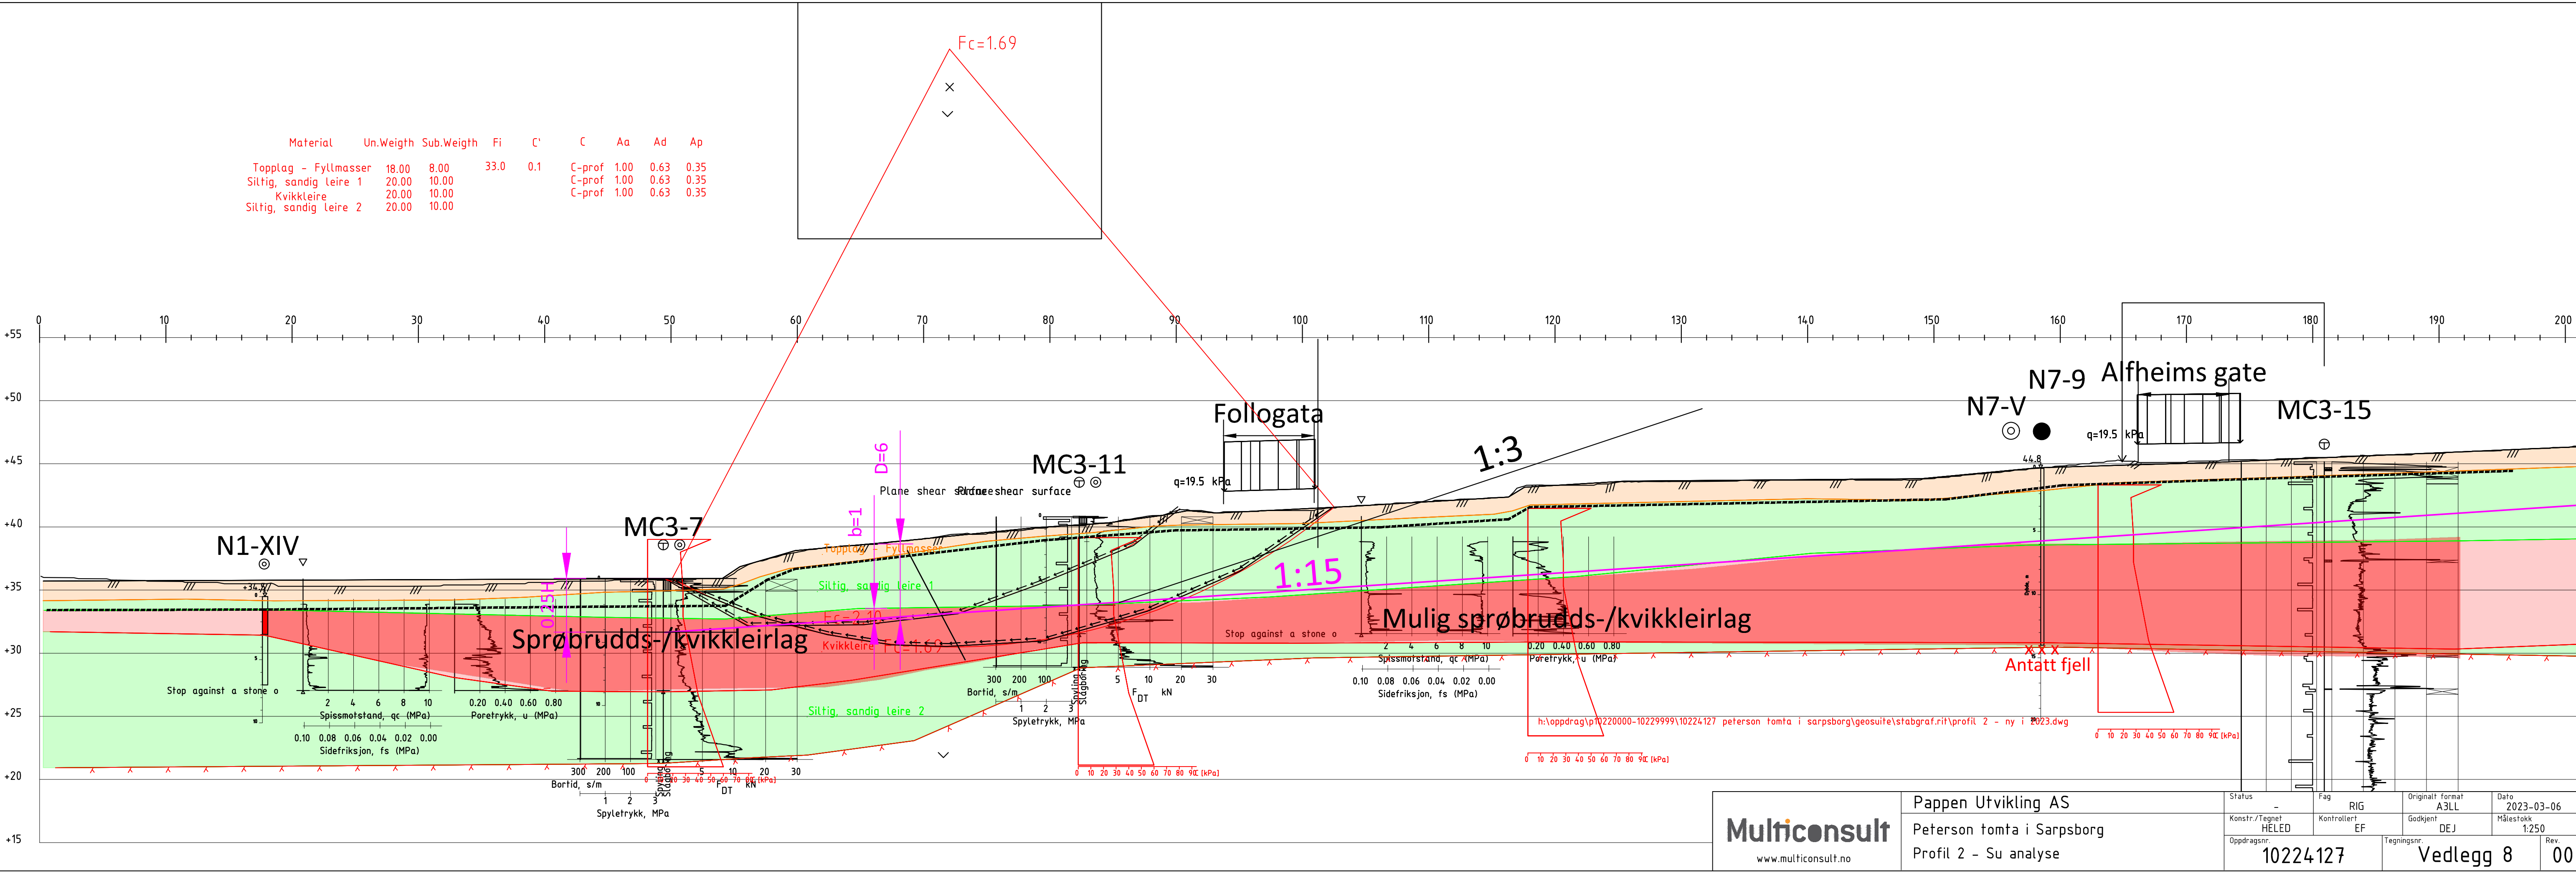
Pappen Utvikling AS  
Peterson tomte i Sarpsborg  
Profil 2 - Su analyse

Material	Un.Weigth	Sub.Weigth	Fi	C'	C	Aa	Ad	Ap
Topplag - Fyllmasser	18.00	8.00	33.0	0.1	C-prof	1.00	0.63	0.35
Siltig, sandig leire 1	20.00	10.00			C-prof	1.00	0.63	0.35
Kvikkleire	20.00	10.00			C-prof	1.00	0.63	0.35
Siltig, sandig leire 2	20.00	10.00
