Kjøsterud Gård

Områdestabilitetsvurdering

DOKUMENTKODE: 10228435-01-RIG-RAP-001

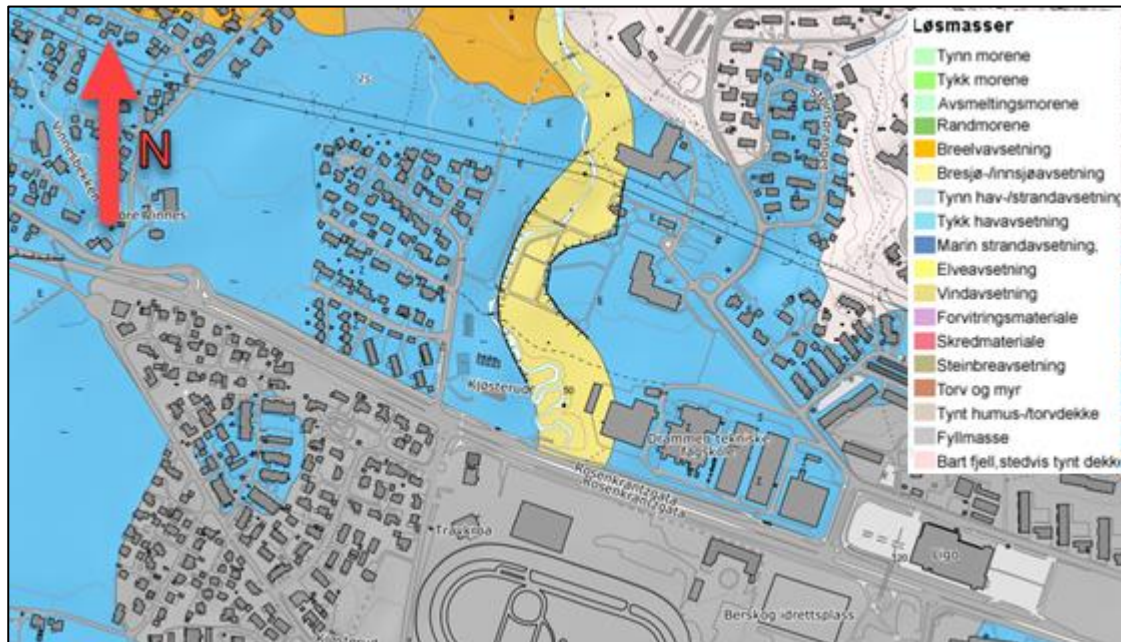
Kvartærgeologisk kart over området [3], se Figur 3-3, indikerer at løsmassene i området langs bekken hovedsakelig består av elveavsetning og området ellers består av tykk havavsetning. For områder med elveavsetning kan det forventes løsmasser av sand og grus med varierende finstoffinnhold. For områder med tykk havavsetning kan det forventes marine avsetninger av silt og leire.

Figur 3-3 Kvartærgeologisk kart over området [3].

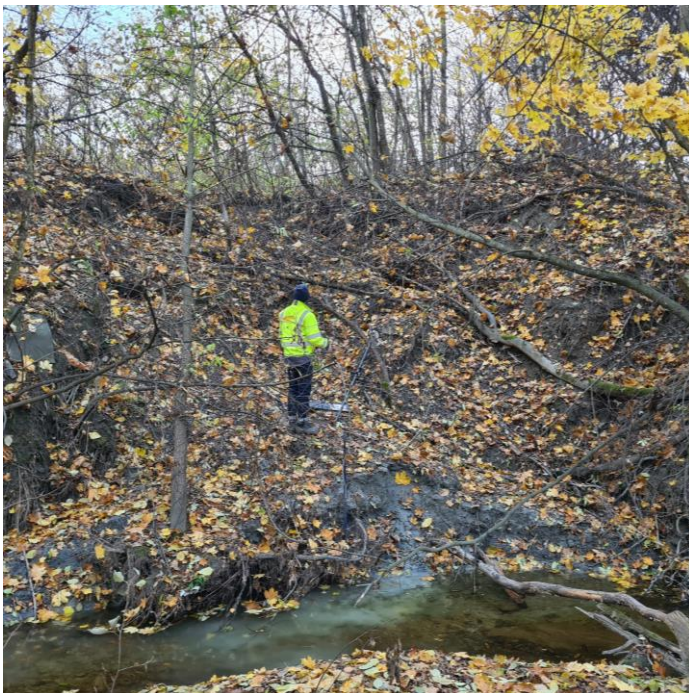
Det er gjennomført flere befaringer i området fra oktober til desember 2021 med fokus på skråningene ned mot bekken og erosjonsforhold i den. Befaringene har avdekket litt til ingen aktiv erosjon i bekken. I nedre del av bekken nærmest Rosenkrantzgata har det gått et overflateskred i skråningen mot vest. Videre oppover bekkeløpet ble det observert enkelte små lokale utglidninger som følge av undergraving av trær. Bekkeløpet ble målt til å være omtrent 0,5 m dypt. Bilder fra befaring 29.10.2021 og 06.09.2021 er vist i henholdsvis Figur 5-4 og Figur 5-5.

Figur 5-4 Overflateskred.

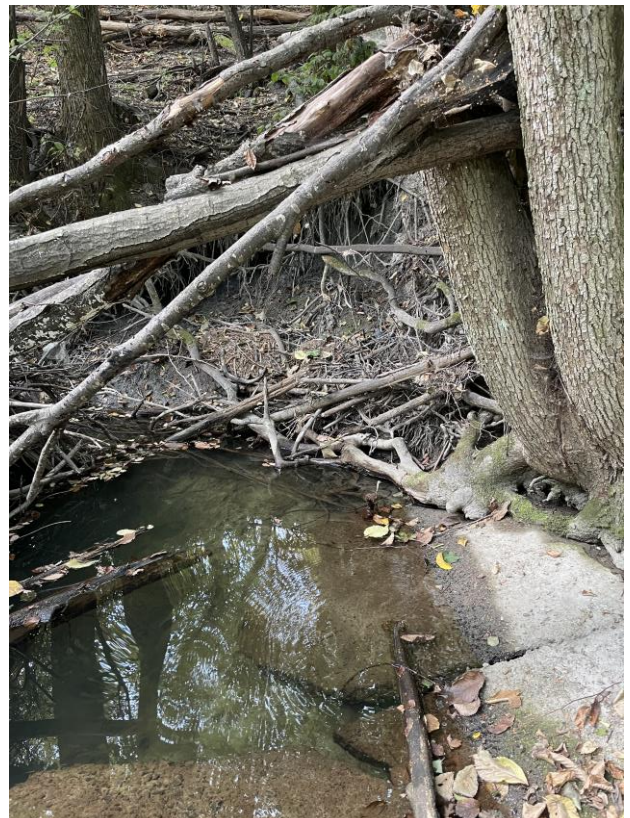
Figur 5-5 Undergraving/rotvelt.

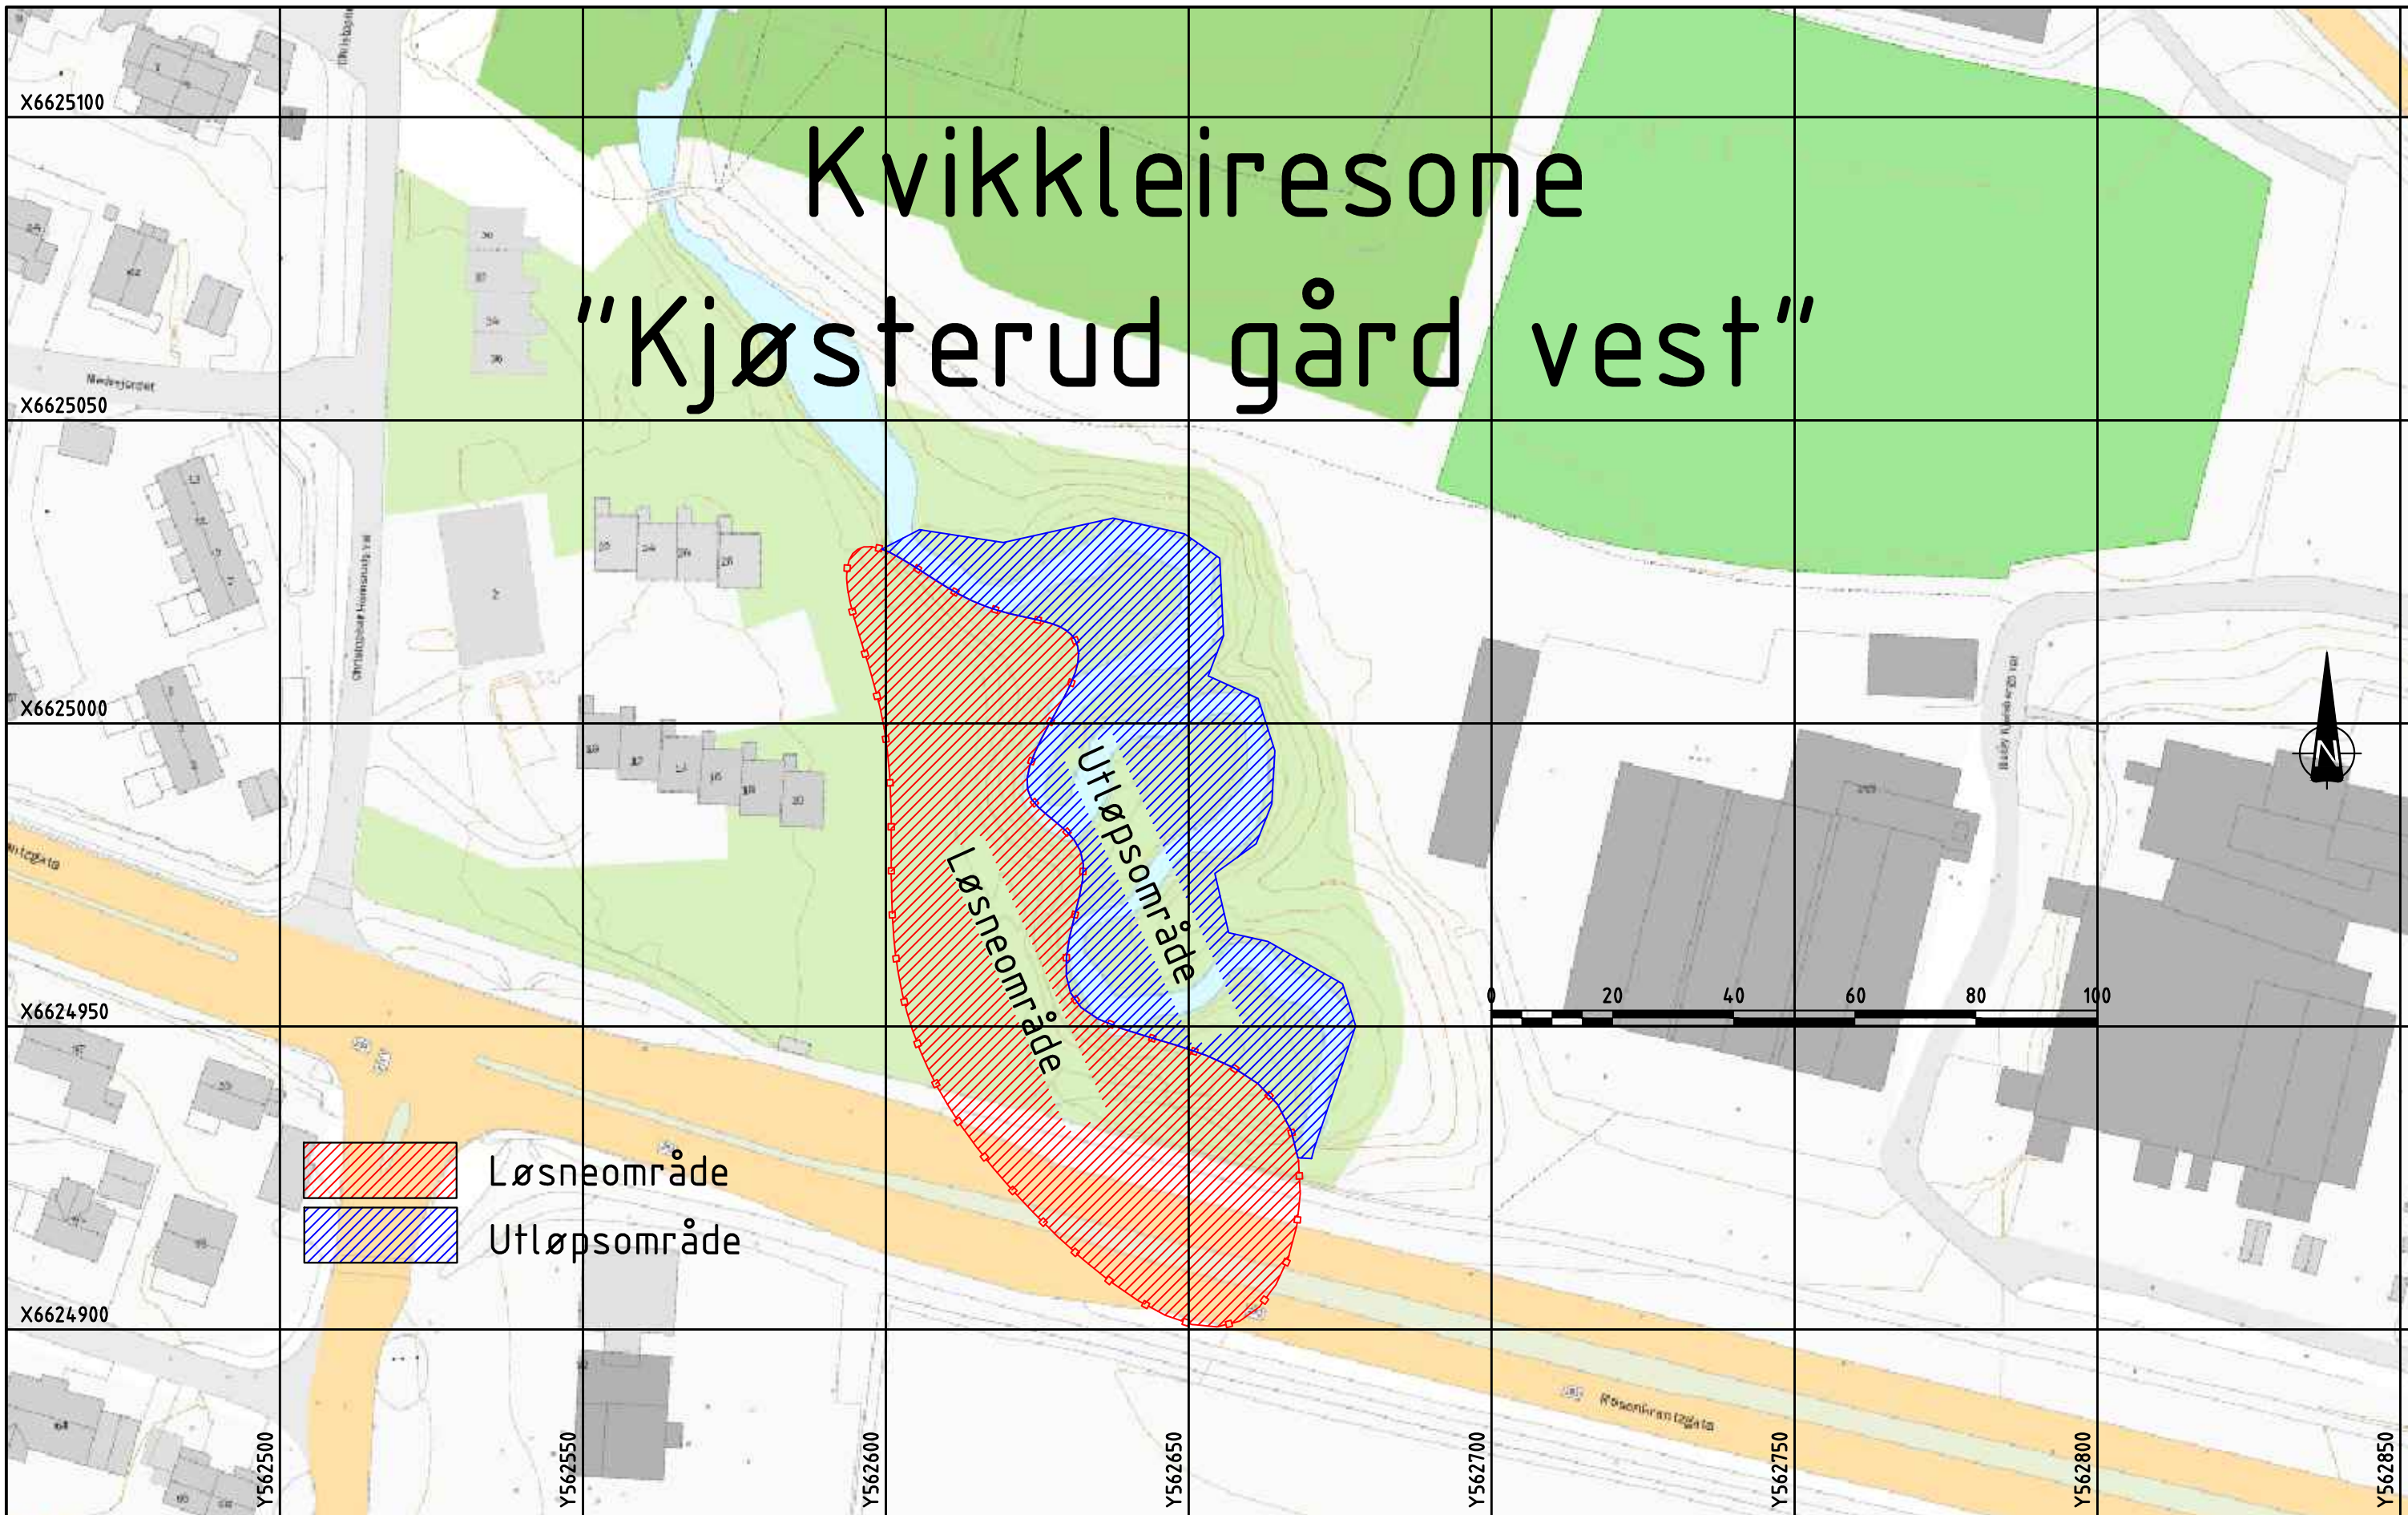
Status	Godkjent	Fag	RIG	Originalt format	A3	Dato	2022-01-10
Konstr./Tegnet	MORH	Kontrollert	JOFI	Godkjent	MD	Målestokk	A3/1:1000
Oppdragsnr.	10228435-01	Tegningsnr.	RIG-TEG-002	Rev.	00

Kvikkleiresone "Kjøsterud gård vest"

Løsneområde
  Utløpsområde

Løsneområdet i vest er funnet fra beregningene i snitt A og F. Se tegning -TEG-002 for markering av løsneområdet. Et utklipp er vist i Figur 5-9.

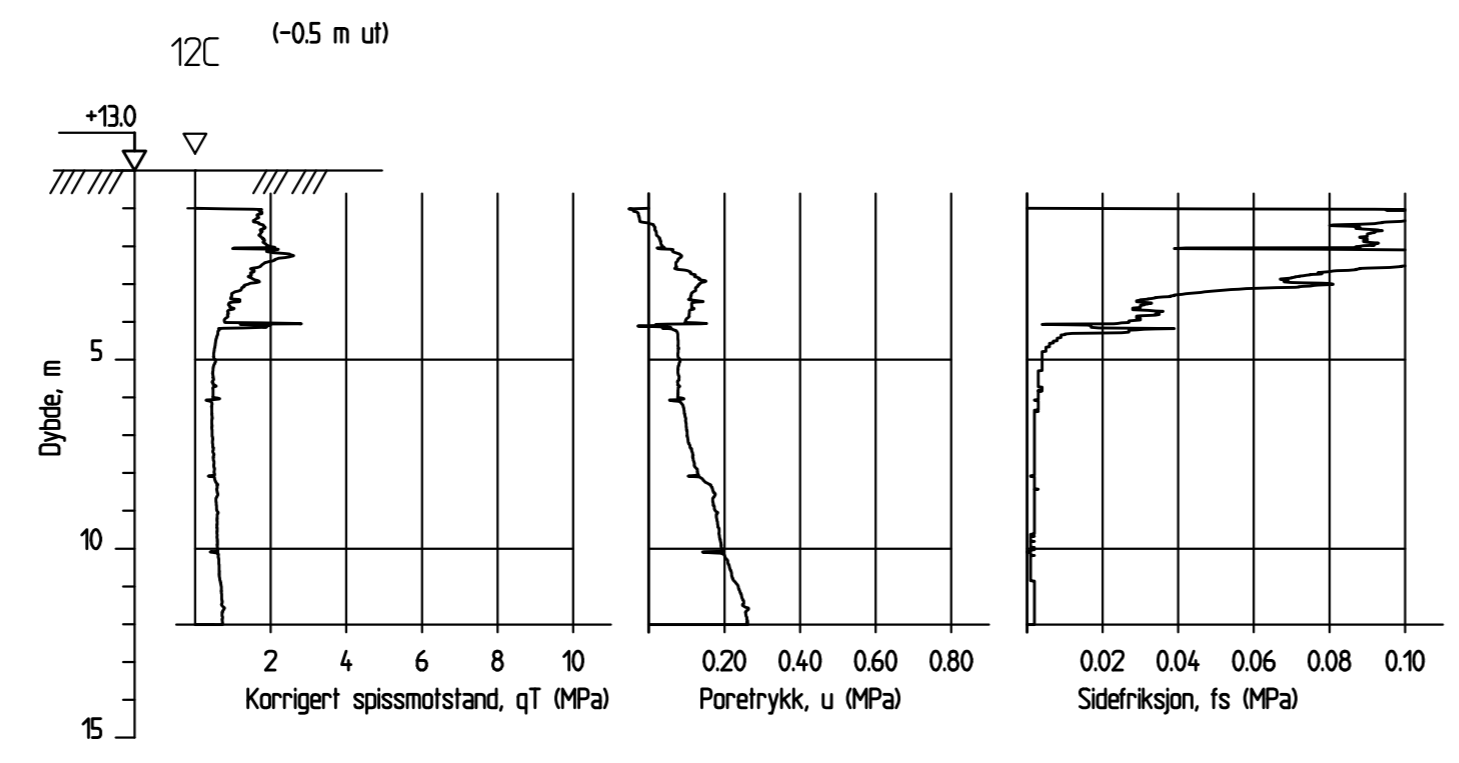
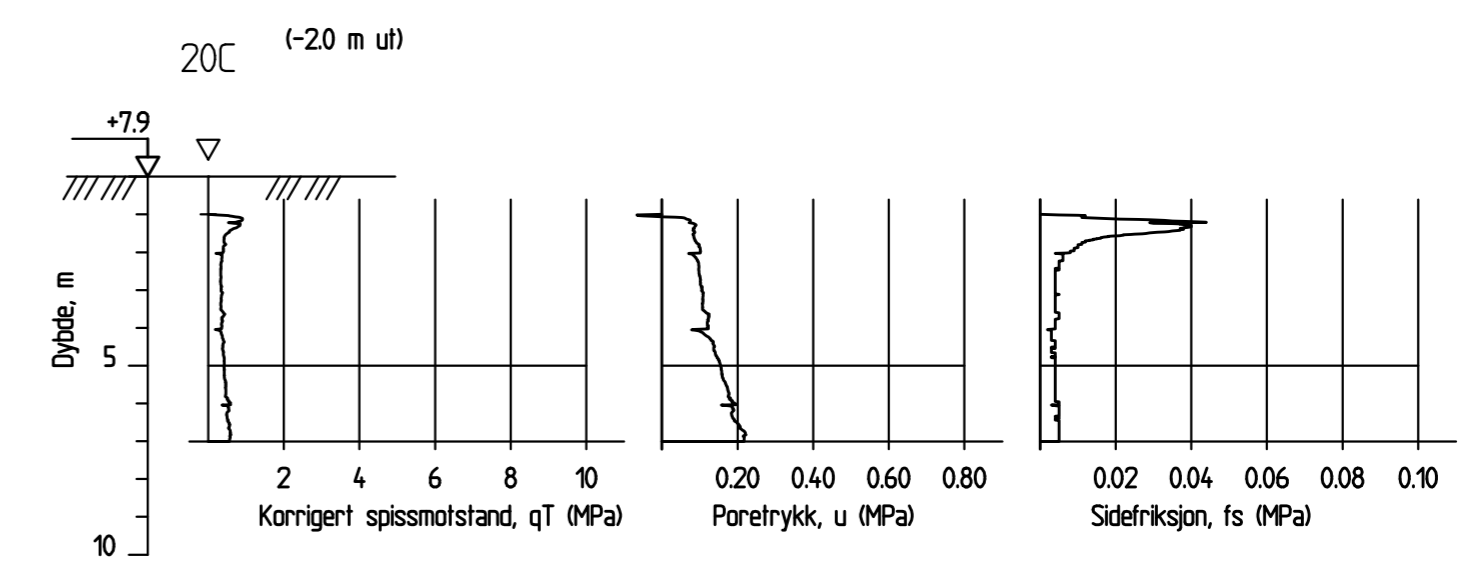
Profil A-A
1: 200

- Tørrskorpe
- Leire
- Sprøbruddmateriale

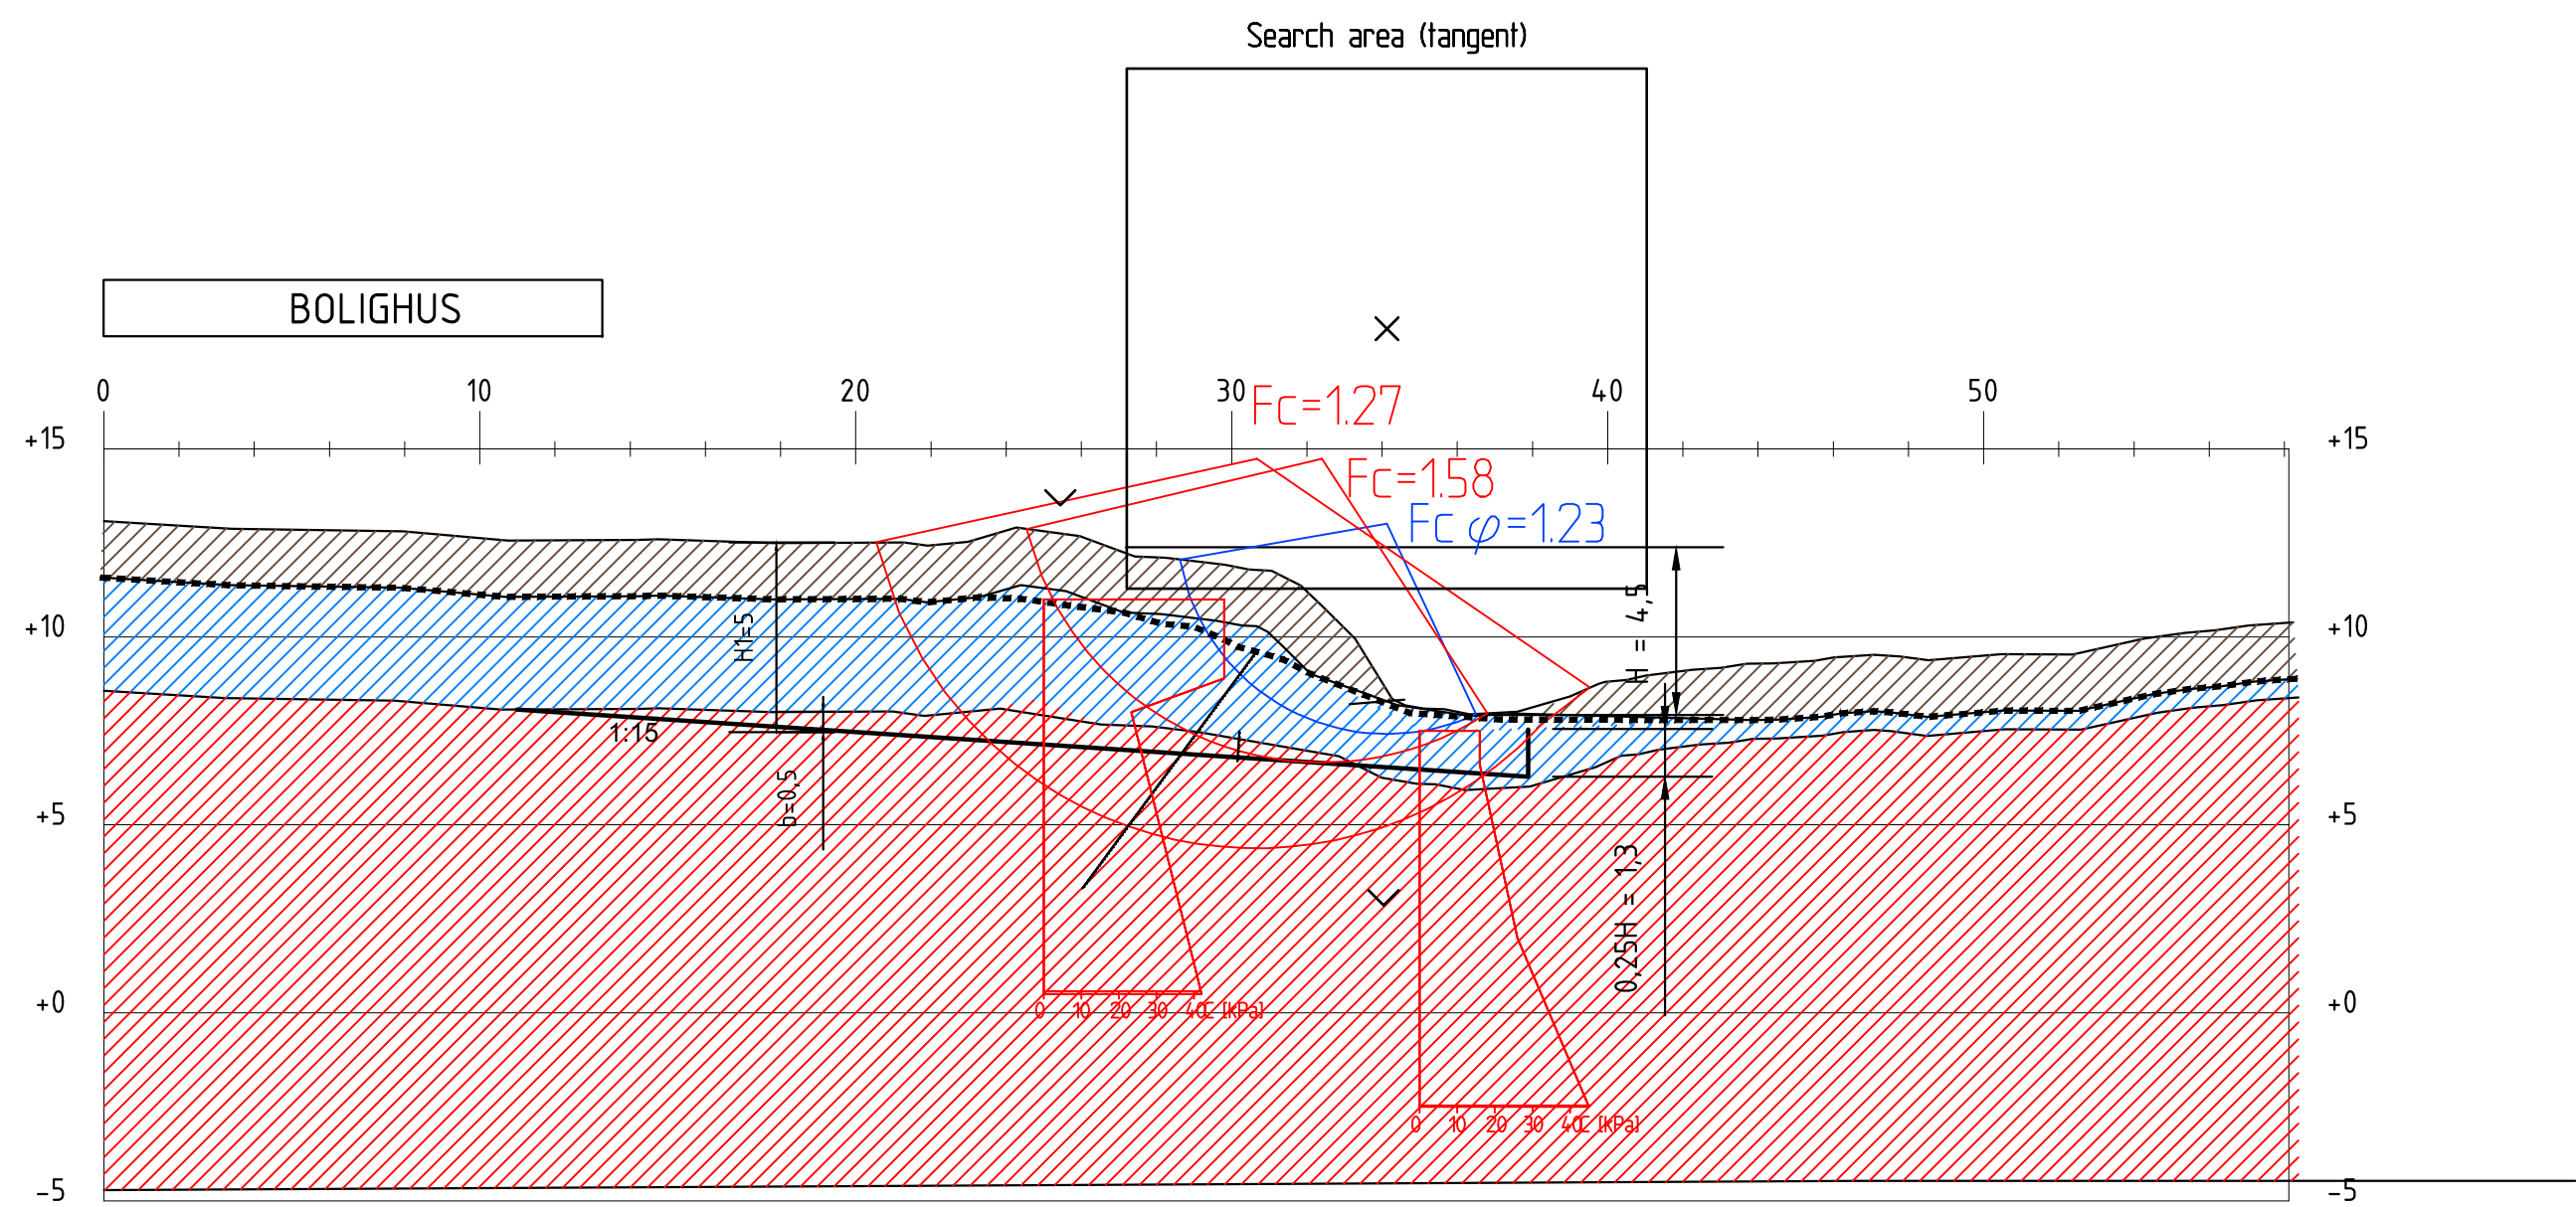
$b/H1 = 0.5/5.0 = 10.0 \%$

Material	Un.Weigh	Sub.Weigh	Fi	C'	C	Aa	Ad	Ap
Tørrskorpeleire	21.00	11.0	30	0.0				
Leire, siltig	20.00	10.0	26.0	5.0	C-prof	1.00	0.63	0.35
Sprøbruddmateriale	19.00	9.0	26.0	5.0	C-prof	1.00	0.63	0.35

Ved å se på lagdelingen i snitt F i tegning -TEG-801, se Figur 5-8. kan det slås fast at største andel sprøbruddmateriale over 1:15-linjen fra 0,25 ganger skråningshøyden under skråningsfoten er under 40 %:

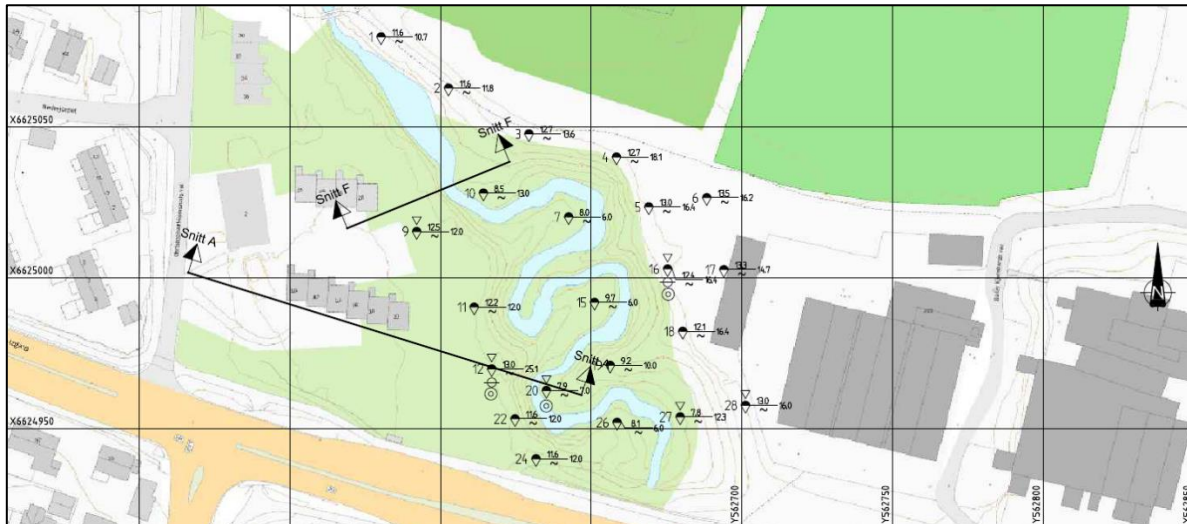
Figur 3-1 Utklipp av borplan med beregningsnitt fra tegning 10228435-01-RIG-TEG-001. Rutenett er 50x50 m.
