Oppdragsgiver	Navn Nord-Fron kommune	Kontaktperson Anders Nybakken
Oppdrag	Nummer og navn 23527 Nord-Fron, Kvam – Revurdering av faresoner i Letrudgrenda	Oppdragsleder Henrik Langeland
Dokument	Nummer 23527-01-1 Utført av Pål Lohne og Henrik Langeland	Dato 2024-06-09 Kontrollert av Henrik Langeland og Pål Lohne

Revisjon utredning av sikkerhet mot skred

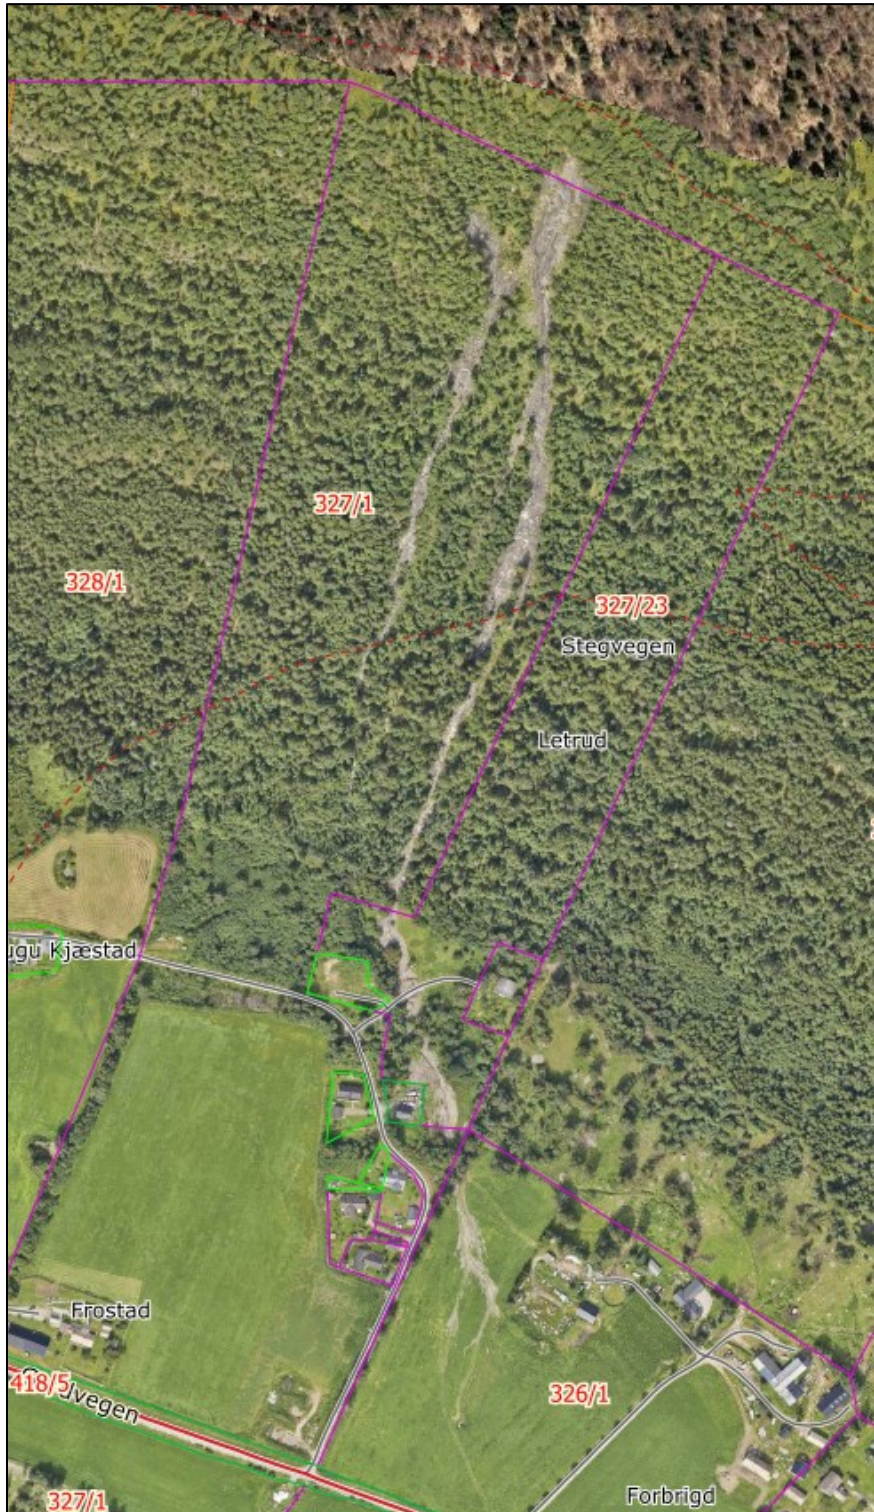
Figur 7: Flyfoto fra 2023-08-18 som viser skredhendelsen under Hans. Nord er orientert opp i bildet

På Norge i Bilder (Statens vegvesen et al., 2024) er det flyfoto tilgjengelig for området for årene 1958 og frem til nytt bilde etter hendelsen under Hans (Figur 7).

Se rapport 16113-01-1 for beskrivelse av vegetasjon i fjellsiden. Vegetasjonen er påvirket av gjentatte skredhendelser i fjellsiden, blant annet fra 2023 (Figur 7).

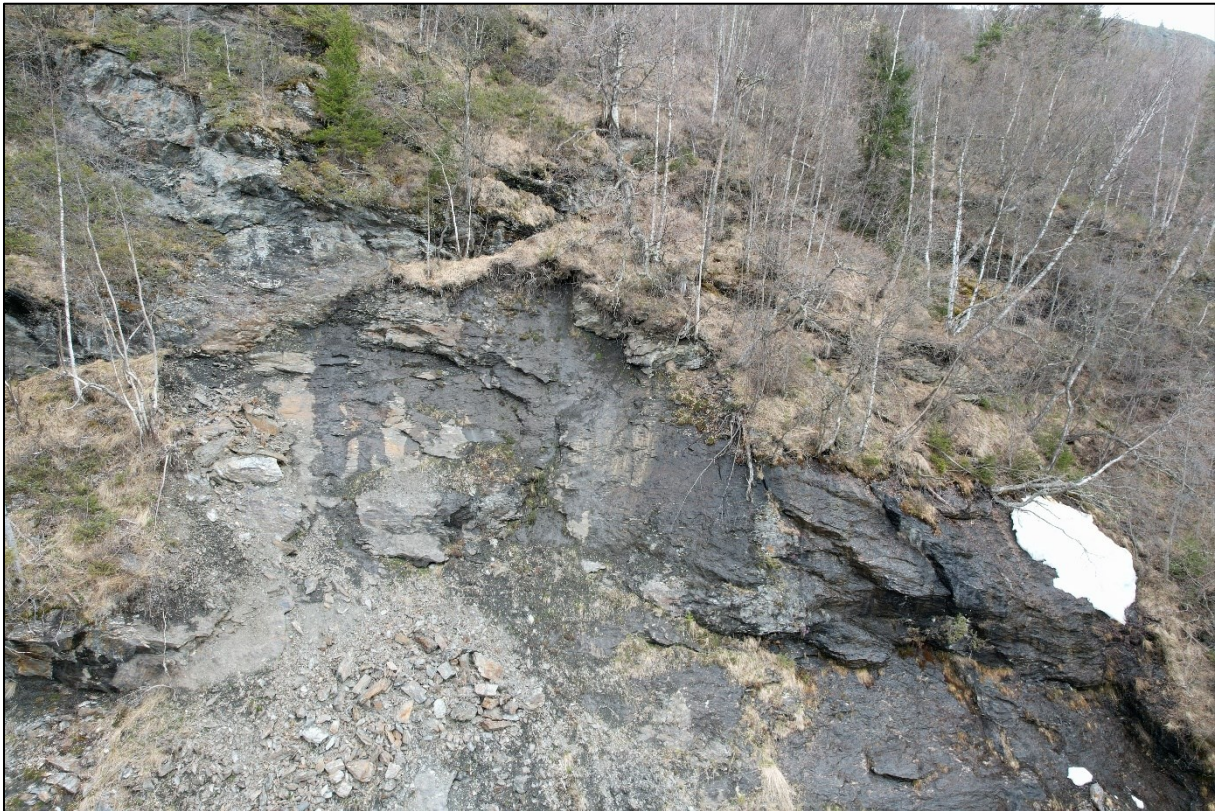
Figur 12: Tydelig avløste blokker på mer enn 100 m³ i toppen av ene løснеområdet for jordskredet i 2023 under ekstremværet Hans.

Det er identifisert strukturer i bergmassen som kan gi større utglidninger. Eksempelvis skifriheten/lagdelingen på fyltitten i påvirkningsområdet har et fall på 60° mot sør-sørvest (Figur 12), som muliggjør utfall av større partier i kombinasjon med andre sprekkesett (>100 m³). Fra skyggekart er det imidlertid ikke observert større strukturer/slepper i bakkant av partiene hvor steinskred potensielt kan løsne. Det er heller ikke observert større deformasjoner på InSAR-data (NGU, 2024), men det er få datapunkt grunnet vegetasjon. Den bratte skrenten som topper ut ved rundt 800 moh. vurderes imidlertid ut fra geomorfologisk tolkning å være en større utglidning, men vi kan ikke si om dette har utviklet seg over tid, eller ved en større hendelse. Fravær av større sammenhengende steinskredavsetninger kan imidlertid indikere at dette er en eldre hendelse der terrenget og avsetninger er endret i ettertid.
