Oppdragsgiver: Equinor Energy AS

Oppdragsnr.: 52408600 Dokumentnr.: 12-1C-NL-Y14-00004-0001

**Til:** Equinor Energy AS v/ Kjetil V Eide  
**Fra:** Norconsult Norge AS v/ Christoffer Taule  
**Sted, dato:** Bergen / 2025-08-07

## Austevågen - Områdeskredfare

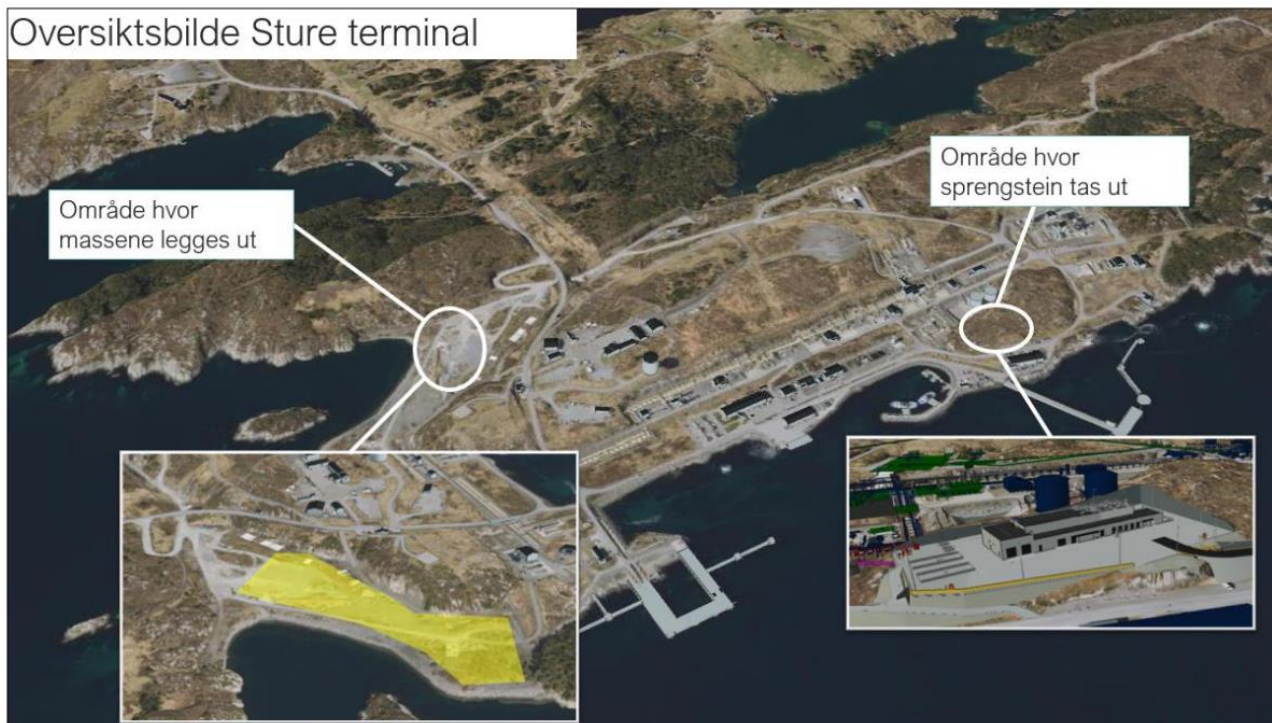
Figur 2: Sprengstein er tenkt plassert i Smeaheia – i området som er markert med gult i innfelt bilde.

Equinor Energy AS har engasjert Norconsult Norge AS til å prosjektere nytt renseanlegg på Sture i Øygarden kommune (Figur 1). I den anledning skal overskuddsmasser deponeres i Austevågen i forbindelse med forberedende arbeider for Smeaheia-prosjektet (Figur 1). Det er tenkt at området på et senere tidspunkt vil bli brukt til CO<sub>2</sub> anlegg. Området ligger innenfor aktsomhetsområde for kvikkleireskred.
