## TORP BRUK

ROS-analyse geoteknikk, områdestabilitet

DOKUMENTKODE: 10258874-RIG-RAP-002

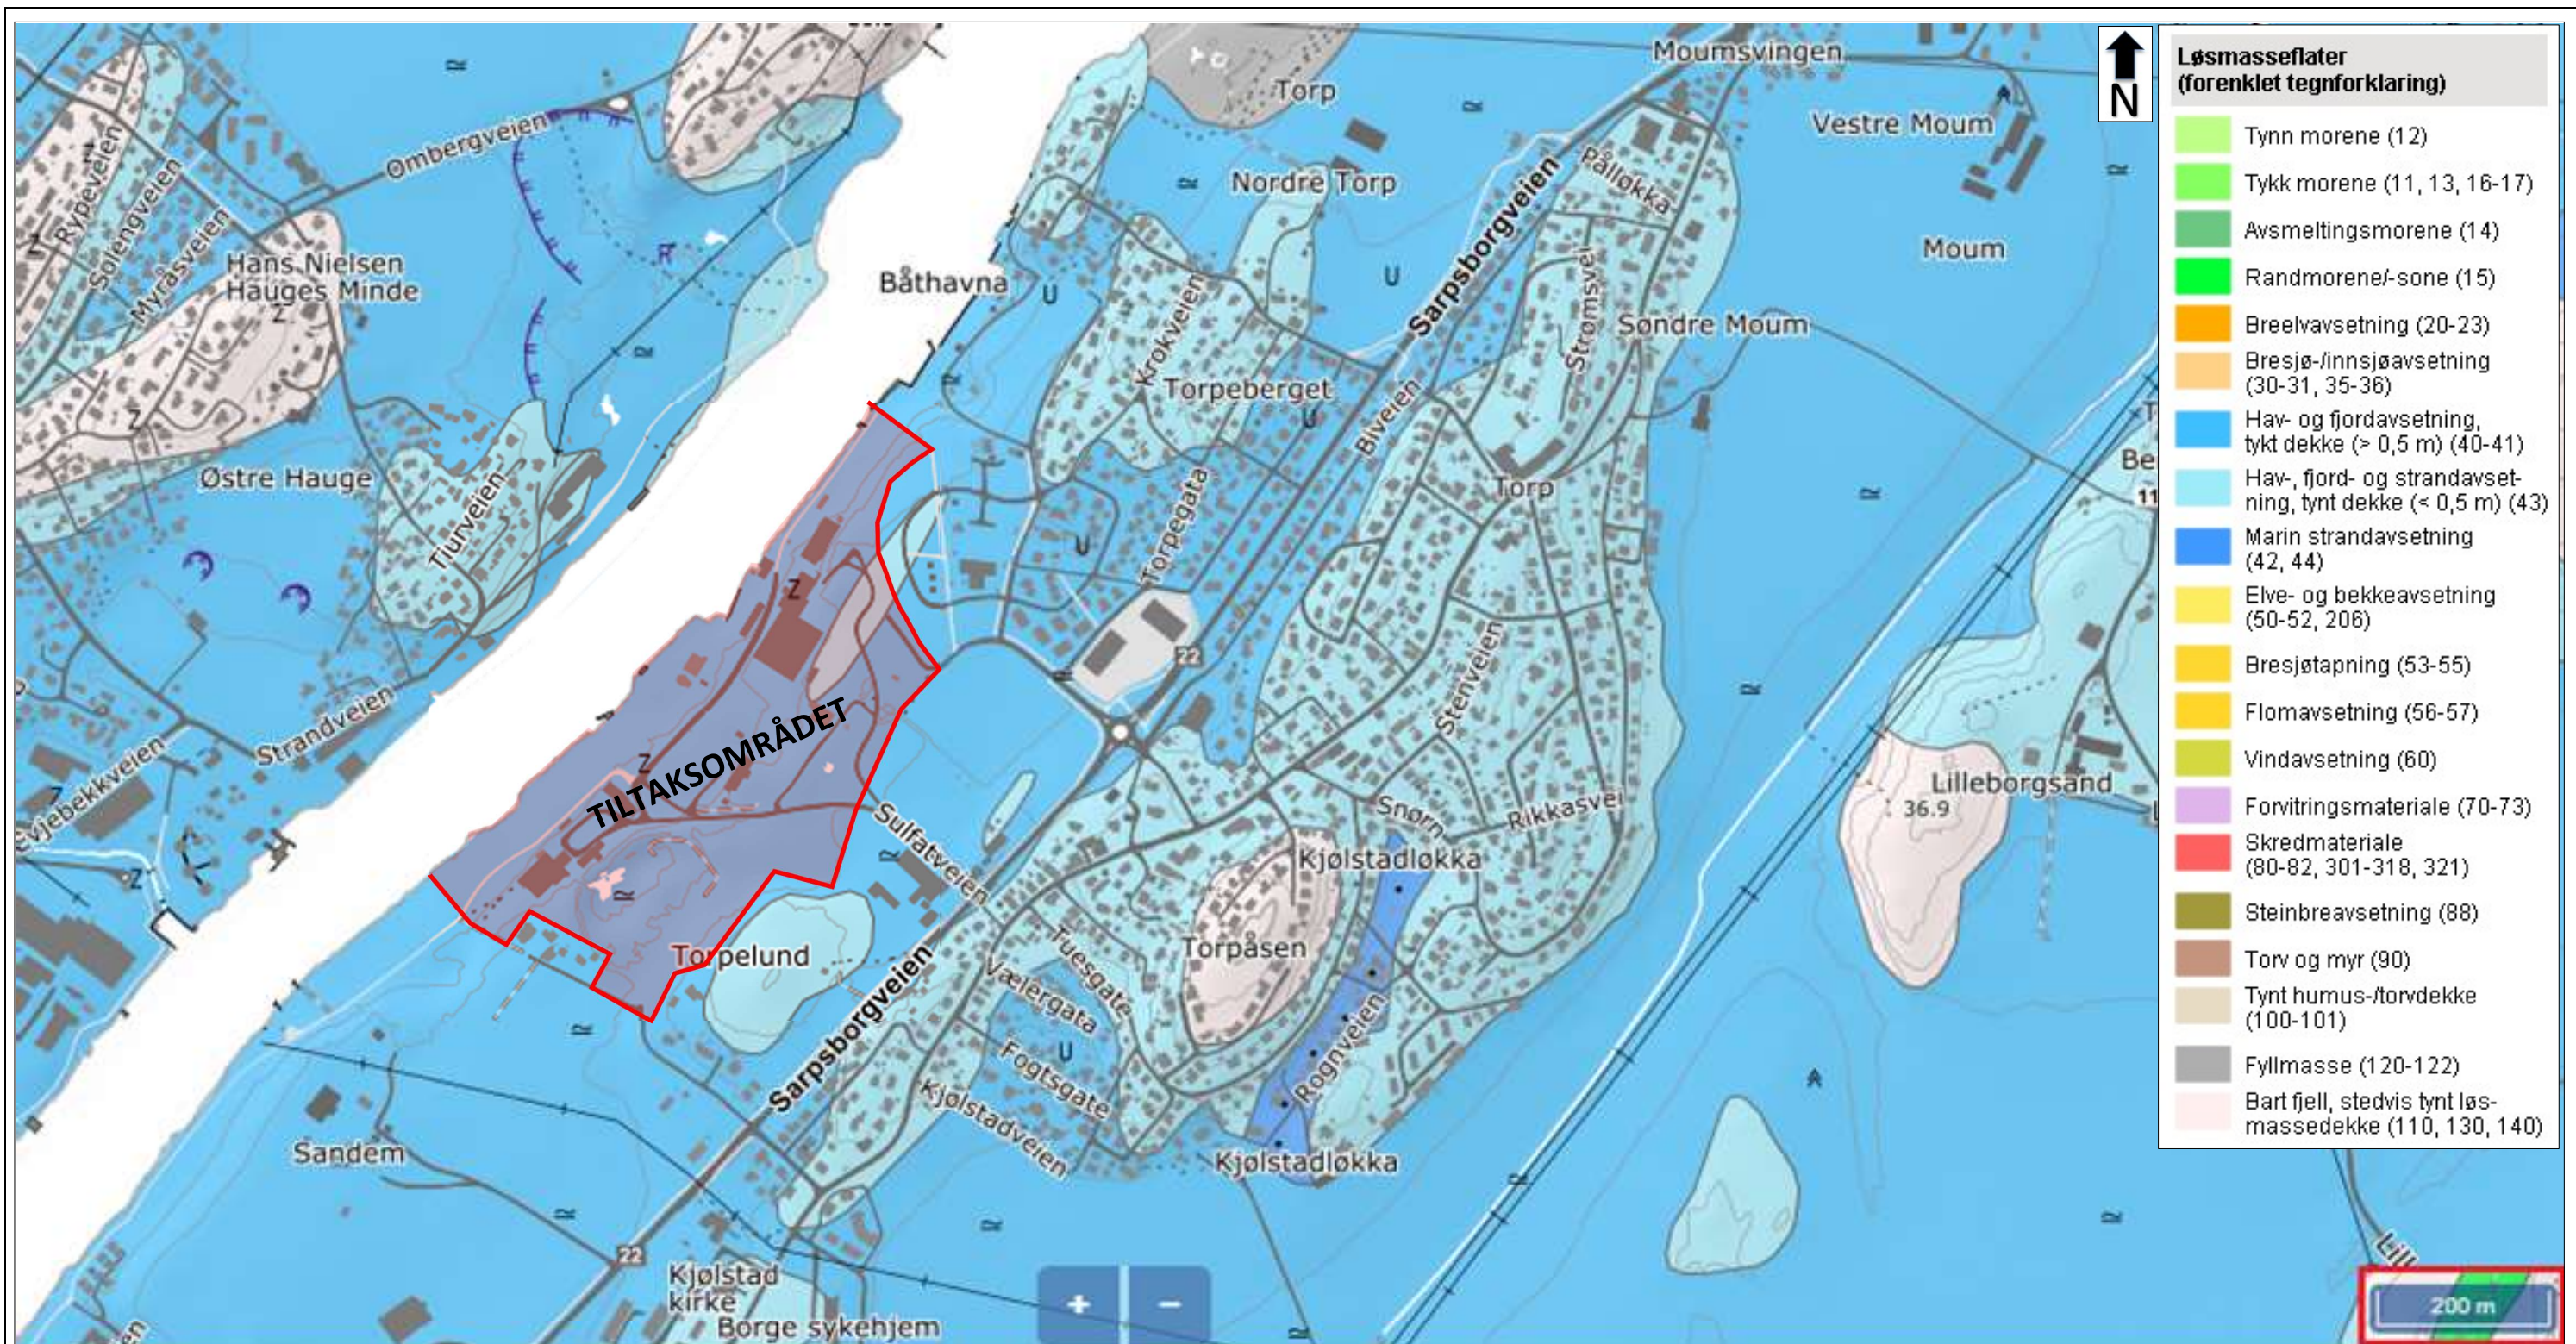
Kvartærgeologisk kart indikerer at området består av tykk havavsetning (blå) og stedvis havavsetning med tynt dekke (lysere blåfarge). På området med havavsetning kan det forekomme kvikkleire.

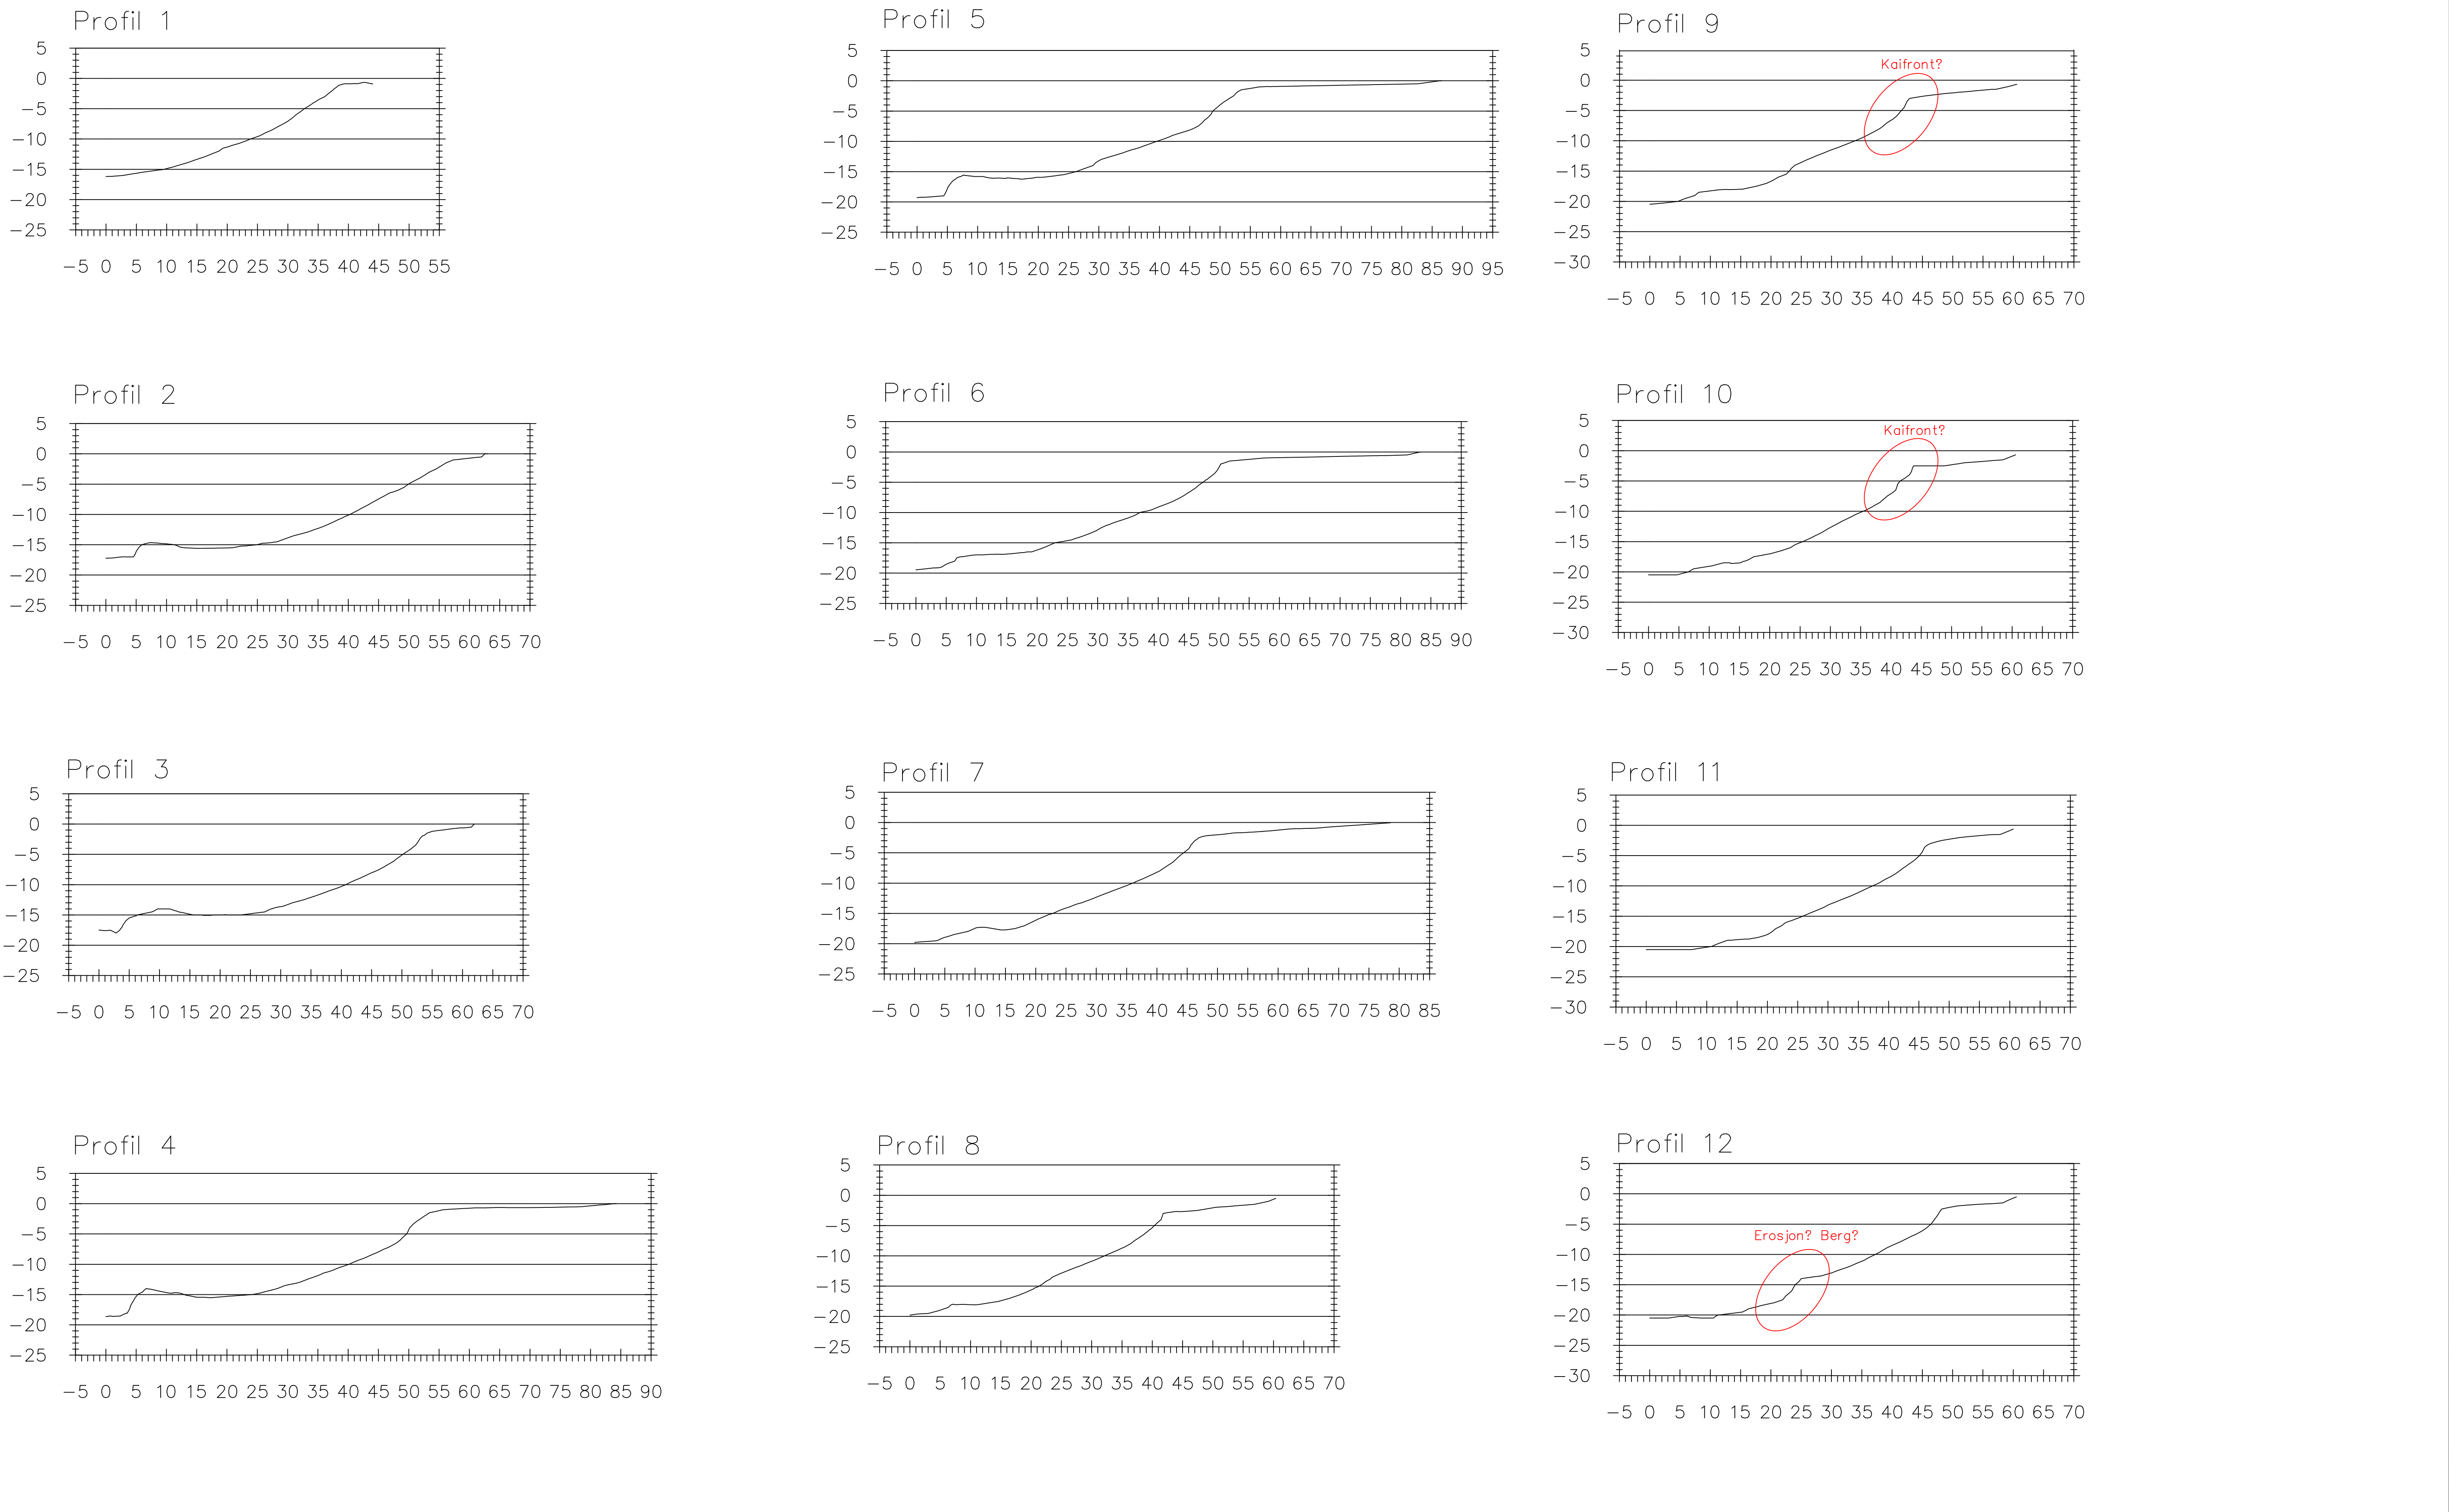
| <div>Merknader</div> <div><ul style="list-style-type: none"><li>• Profiler merket med rød oval viser terrengoverflater med antydning til erosjon. Disse områdene må i utgangspunktet erosjonssikres dersom det ikke kan påvises berg ifm. supplerende grunnundersøkelser, eller manuell inspeksjon/øvrig ikke kan påvise støttekonstruksjoner/kaifront.</li></ul></div> | - | | - | | - | - | - | - |

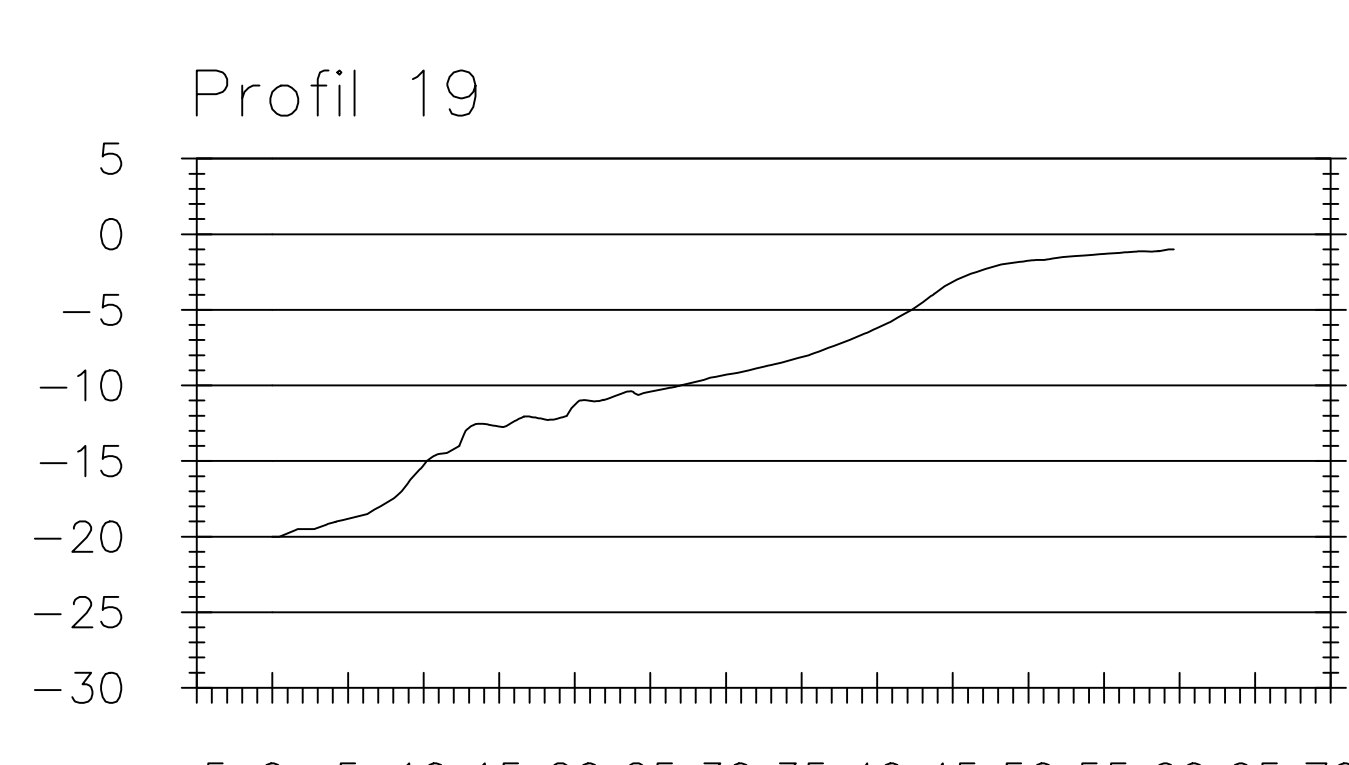
- Profiler merket med rød oval viser terrengoverflater med antydning til erosjon. Disse områdene må i utgangspunktet erosjonssikres dersom det ikke kan påvises berg ifm. supplerende grunnundersøkelser, eller manuell inspeksjon/øvrig ikke kan påvise støttekonstruksjoner/kaifront.
