**Skredfarevurdering for
gbnr. 84/21 og del av
gbnr. 84/3 på Myrold,
Stad kommune**

Sunnfjord Geo Center

Prosjektnr.:	Dokumentmal:	Dokumentnr.:	Dokumenttittel:	
2024-11-370	SF-H30-M01-04b	01R	Skredfarevurdering for gbnr. 84/21 og del av gbnr. 84/3 på Myrold, Stad kommune	
Feltarbeid utført av:	Dato, feltarbeid:	HMS-risikovurdering:	Dato, risikovurdering:	Hending/avvik meldt:
Martin Solheim	13.03.2025	Risikogruppe 1	12.03.2025	Nei
Fagområde:	Dokumenttype:	Lokalitet:		
Skredfare	Rapport	Myrold, Stårheim		
Revisjon:	Forfatter:	Revisjonslogg:	Internkontroll:	Dato, ferdigstilling:
0	Sunniva Alsaker Tunheim	Internt kvalitetssikra notat klar til utsending	Martin Solheim	04.04.2025
Kontraktør:		Kontaktinformasjon:

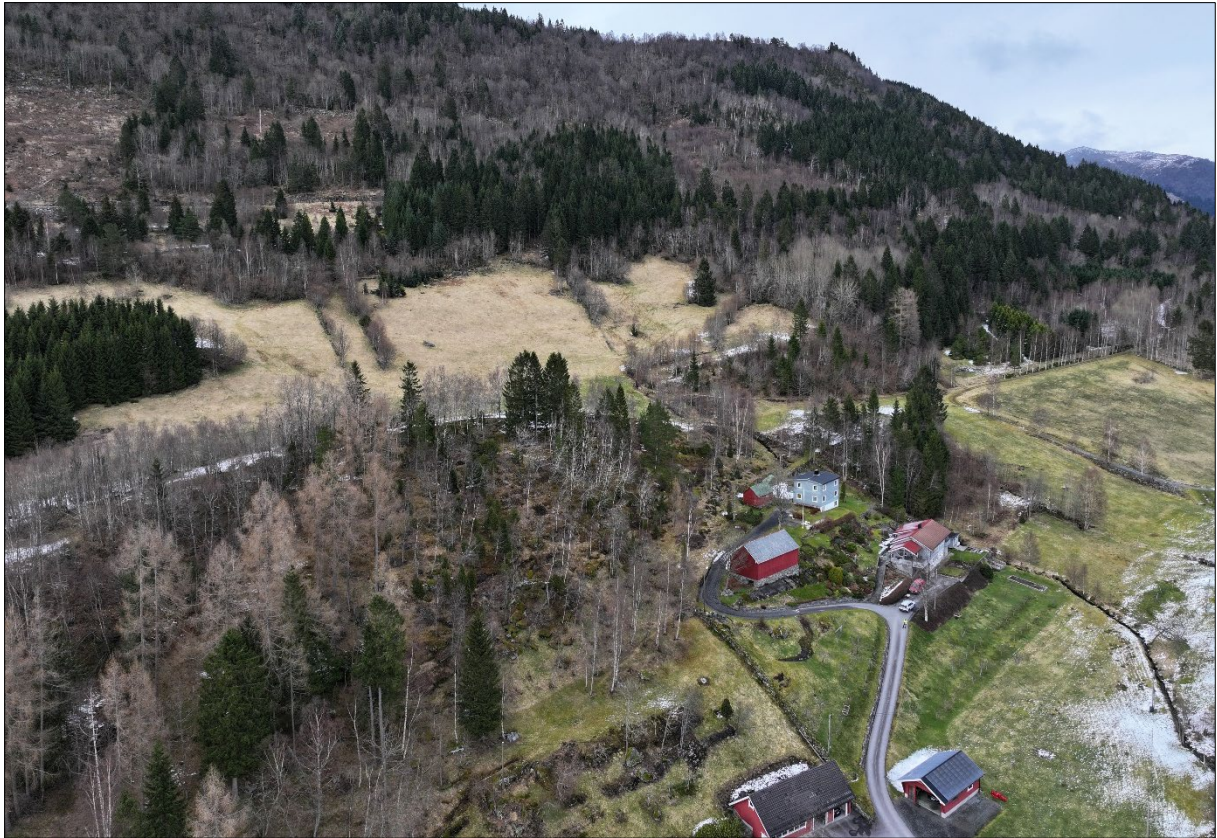
Figur 2: Bilde viser bolighus innenfor kartlagt område og deler av påvirkningsområdet opp langs fjellsiden. Bildet er tatt mot nord.

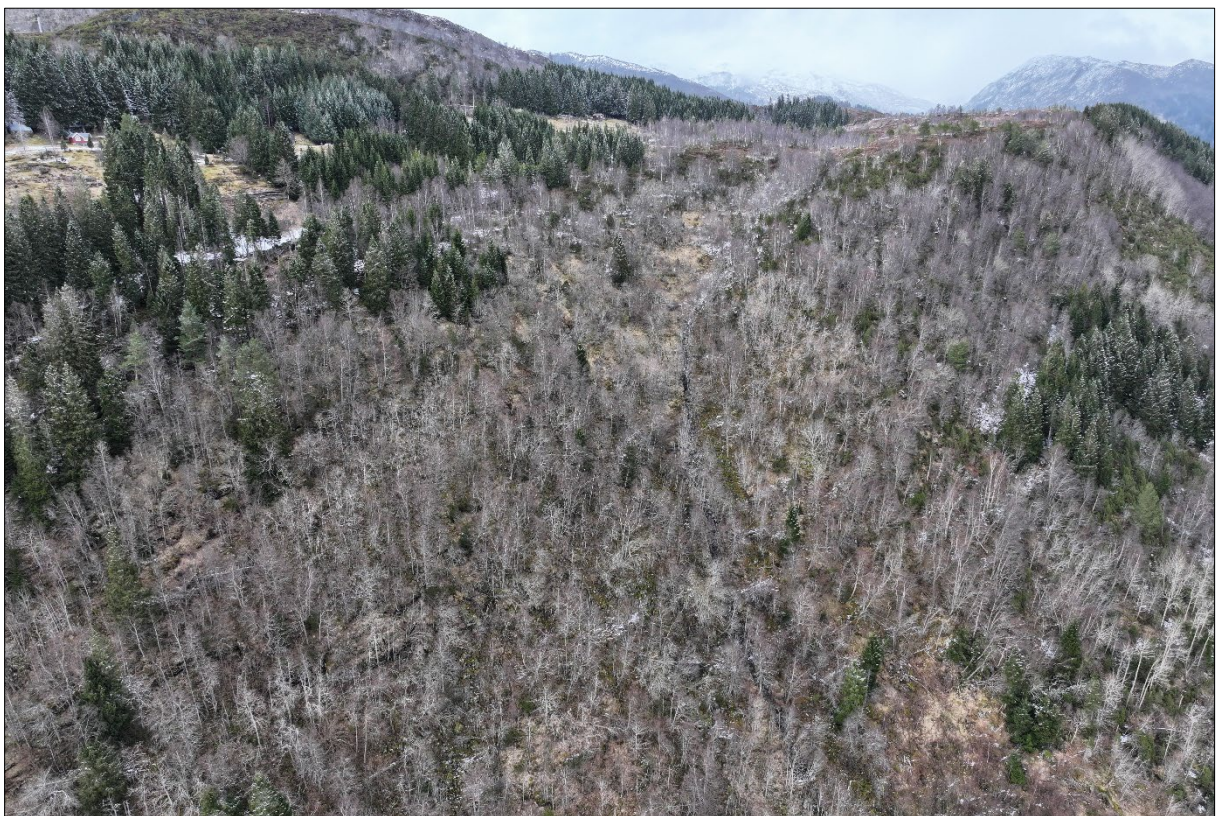
Figur 3: Bildet viser øvre deler av påvirkningsområdet og flaten ved Varden og elven som renner herfra.

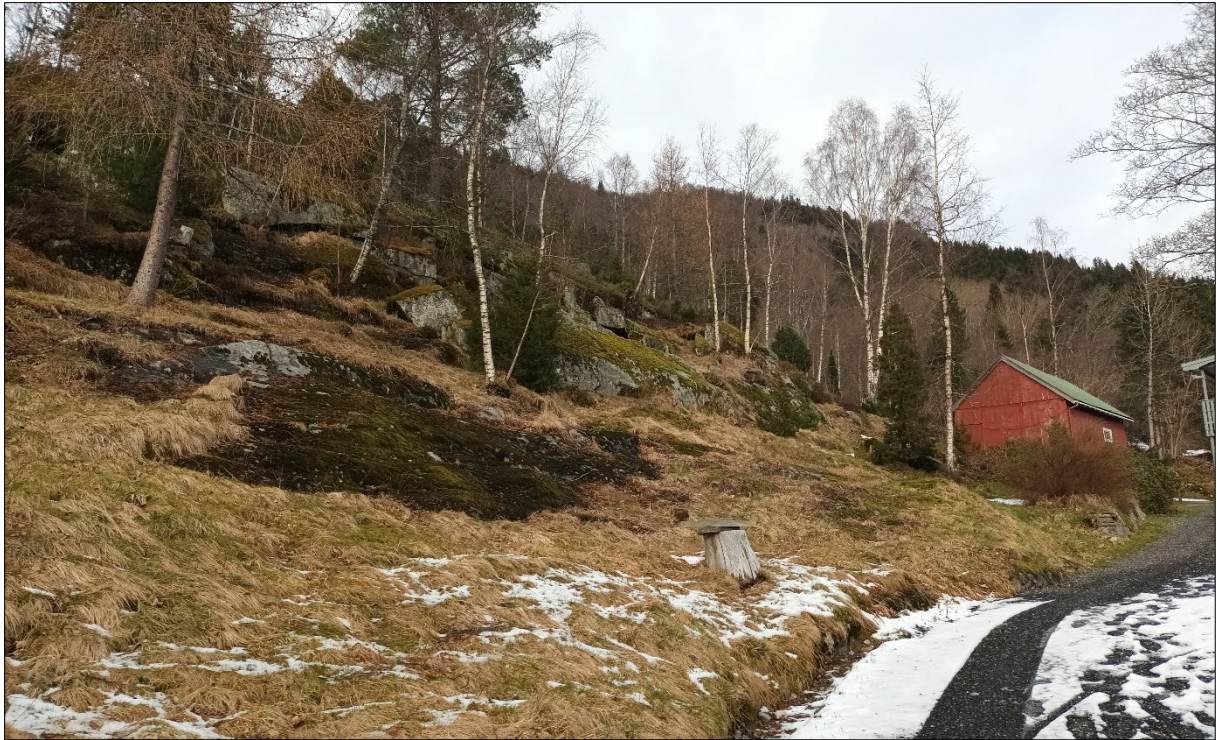
Under befaring er det observert fjell i dagen i form av små bergknauser på inntil et par høydemeter rett nord for kartlagt område (Figur 7) og ved vei langs midtre del av påvirkningsområdet (Figur 8). Det er også fjell langs dreneringsvei i deler av påvirkningsområdet og her er berggrunnen under 1m høy (Figur 9). Befaring viser at berggrunnen består av granittisk gneis og er generelt lite oppsprukket. Det er ikke utført foliasjonsmålinger.

Figur 7: Bildet viser fjell i dagen av gneis som små bergknauser på inntil 2 m høy. Bildet er tatt i nordvestlige del av kartlagt område, vest for Myrold 95 og -93. Infopunkt 1.

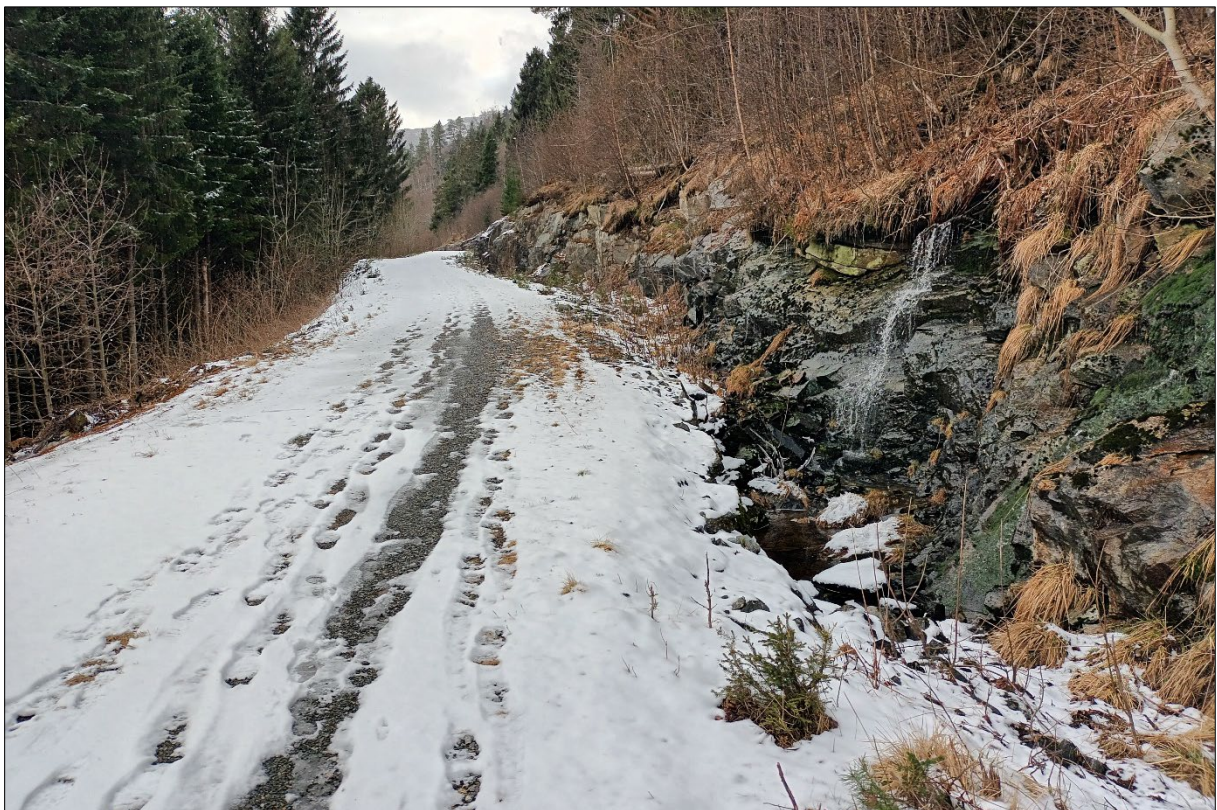
Figur 8: Bildet er tatt i midtre del av påvirkningsområdet langs eksisterende vei. Berggrunnen består av gneis og er inntil 2 m høy.

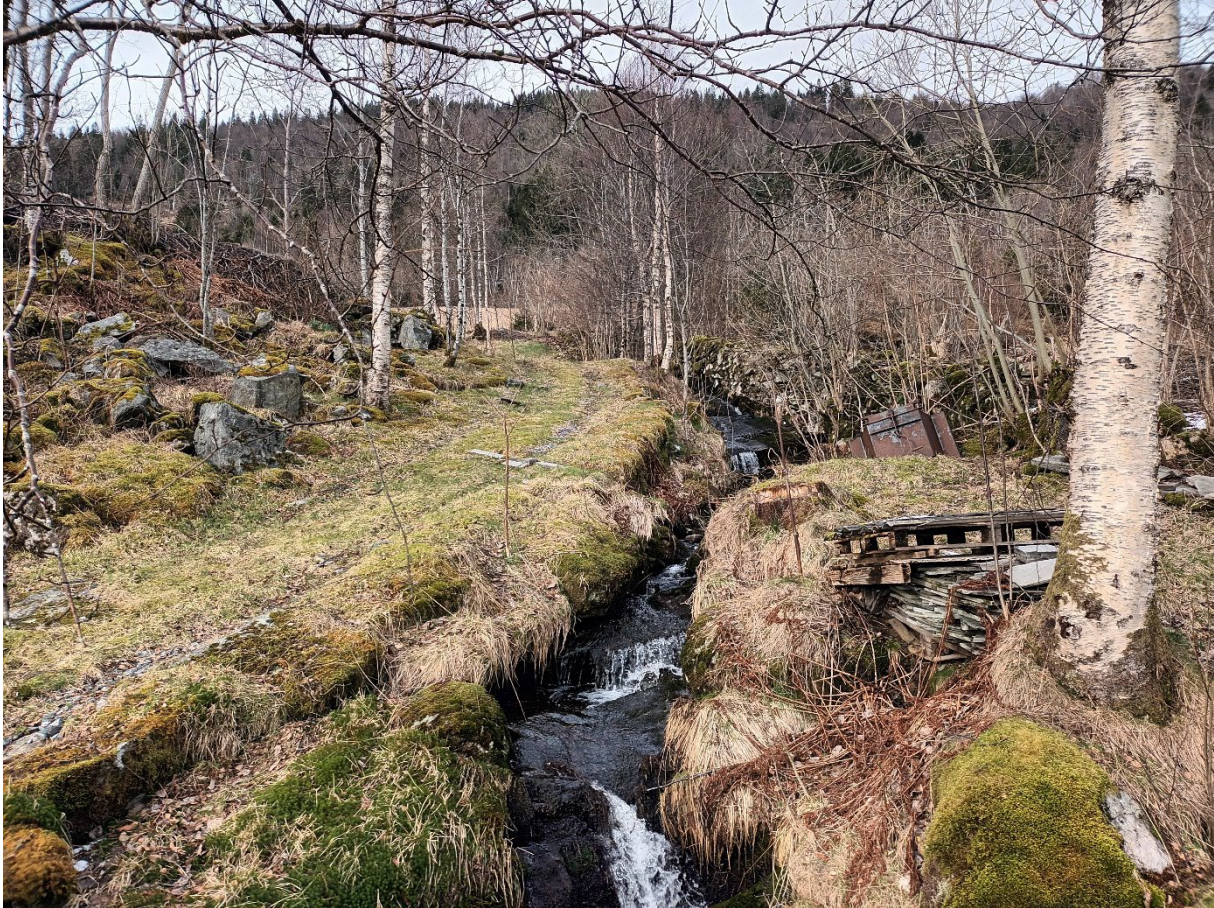
Figur 9: Synlig berggrunn langs dreneringsvei i kartlagt område. Elven renner hovedsakelig på fast fjell i hele det observerte løpet. Infopunkt 2.

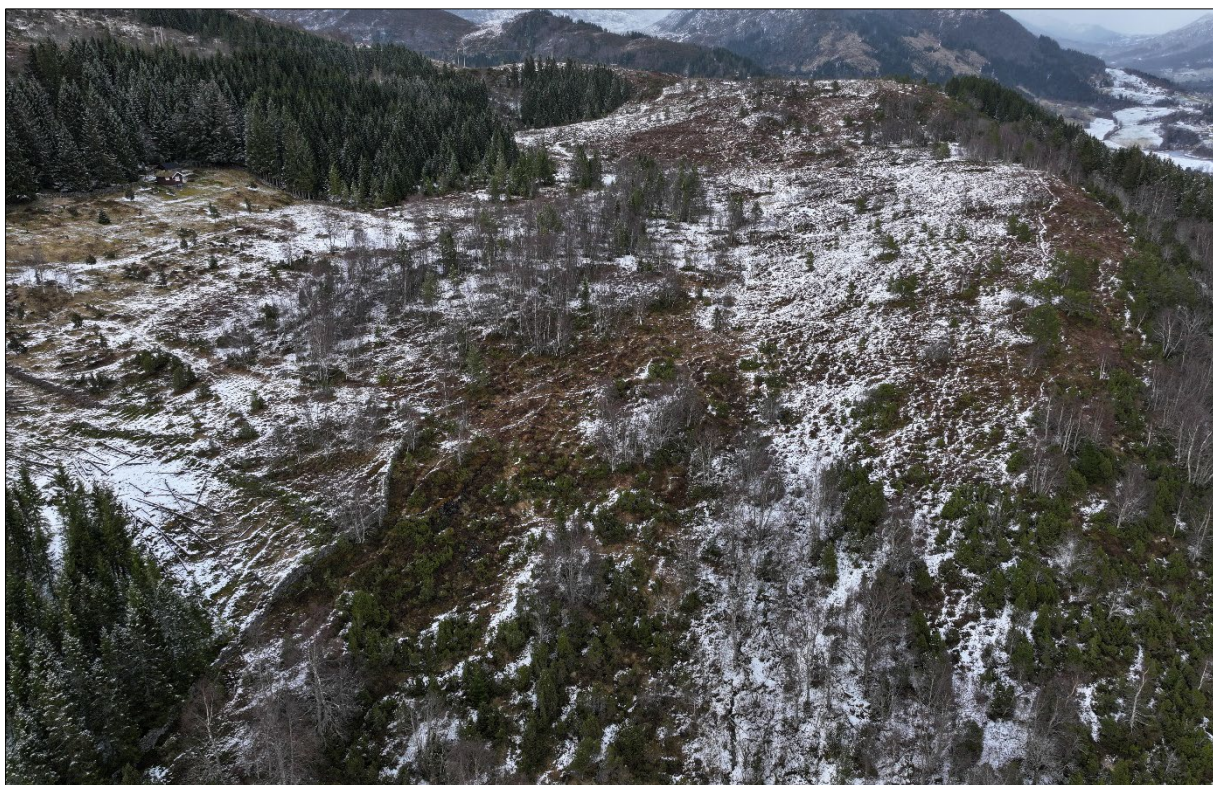
Figur 11: Bildet viser eksponerte løsmasser av tynne moreneavsetninger i øvre deler av påvirkningsområdet ved Vården og bart fjell med tynt løsmassedekke oppover fjellsiden.

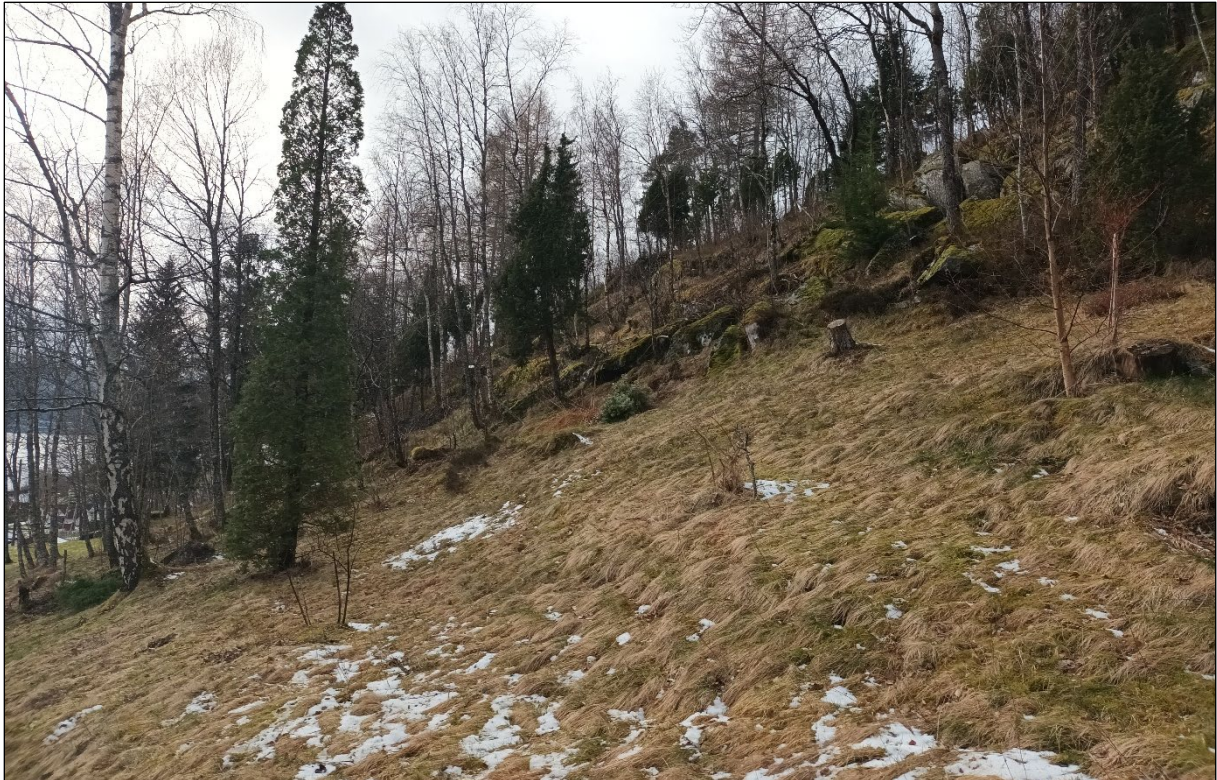
Figur 12: Bildet viser tynt dekke av morenemateriale og stedvis og bart fjell ved nordvestlige grense til kartlagt område.

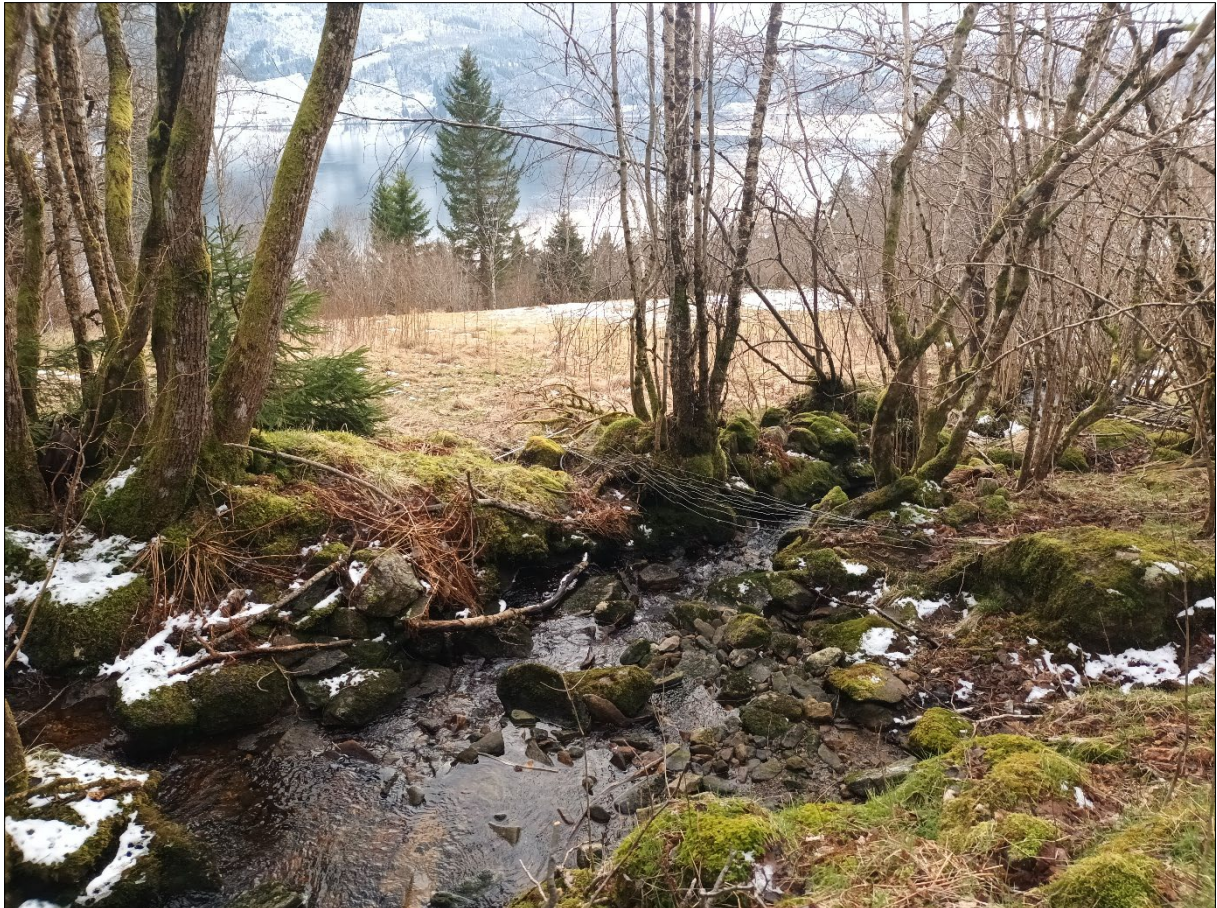
Figur 13: Bildet viser elveløp i midtre del av påvirkningsområdet. Elveløpet her drenerer i tynne moreneavsetninger og stedvis bart fjell. Infopunkt 3.

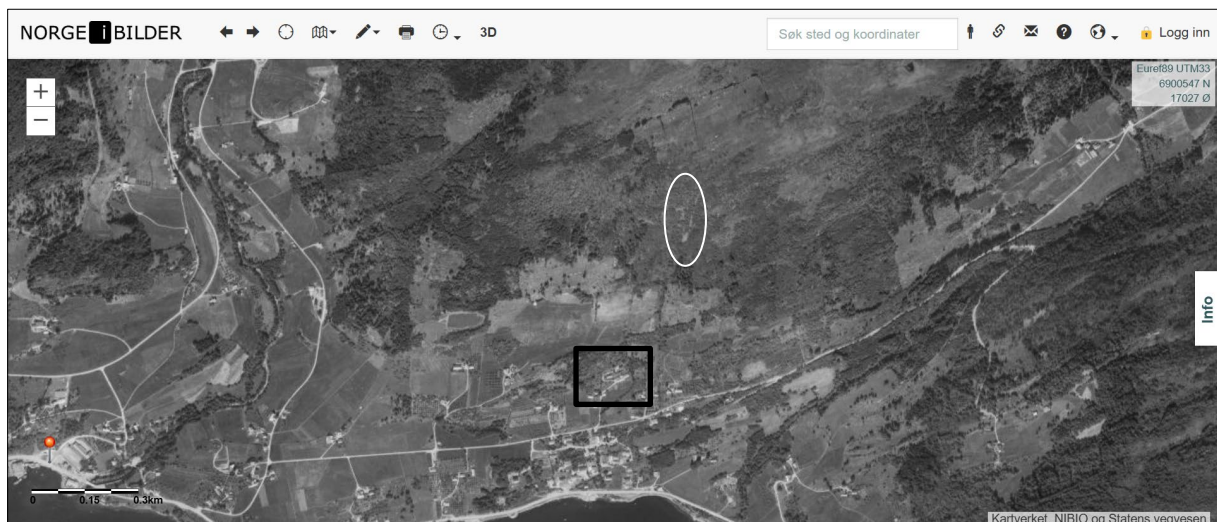
Figur 16: Flyfoto fra 1980 viser tilsvarende vegetasjonsforhold på den tiden. Kartlagt område er innenfor svart rektangel. Innenfor hvit sirkel er det et område hvor det kan ha gått et skred. Dette er også synlig på flyfoto fra 1966. Vertikalfoto: norgebilder.no

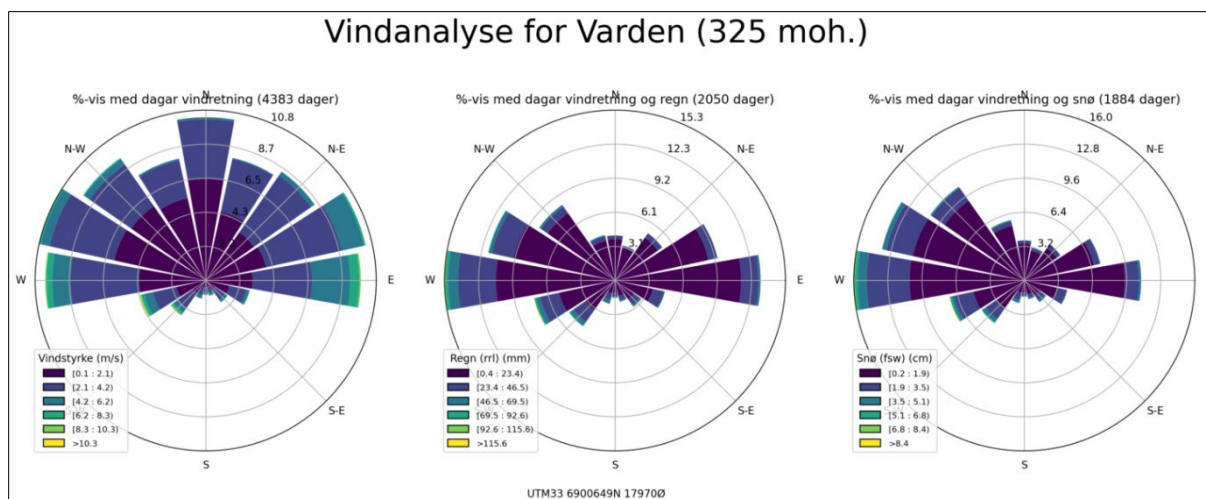
Analysen viser at sterkeste vindretning er fra øst og vest og at regn og snø hovedsakelig kommer med vind fra vest. Fjellsiden ved Myrold er vurdert som lite utsatt for ekstra snøakkumulasjon på grunn av dominerende vindretning, og det er ikke tatt hensyn til snødrift for valg av bruddkant.

Figur 20: Frekvensfordeling av vindretning og vindstyrke og vindretning i dager med nedbør som henholdsvis regn og snø for området øverst i påvirkningsområdet.

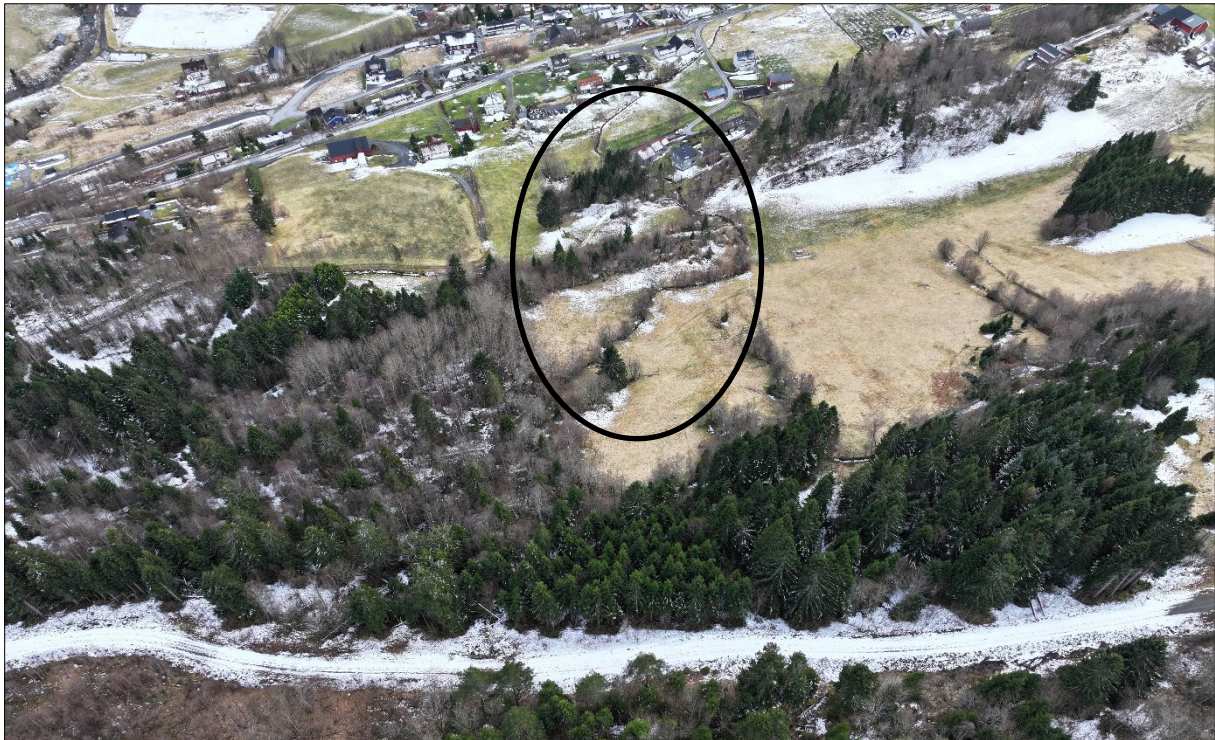
Figur 23: Bilde viser deler av elveløpet ned fra Varden og mot kartlagt området. Elveløpet innenfor svart sirkel markerer område hvor svingen til elven er for skarp til at skred vil kunne følge elveløpet. Potensielle skred med litt hastighet vil bryte elveløpet og strømme rett frem og øst for kartlagt område. Infopunkt 3.

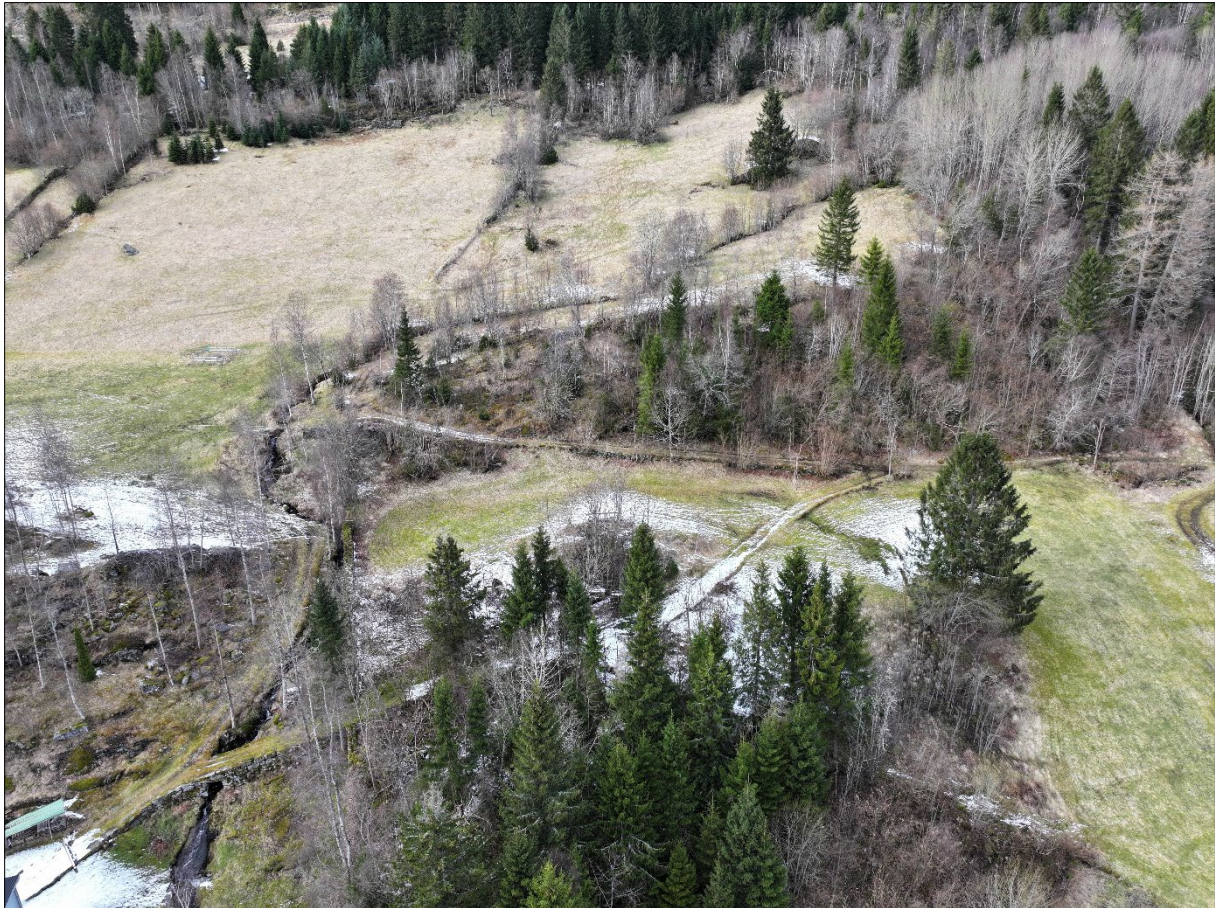
Figur 24: Bilde av elveløp fra Varden og ned mot kartlagt område. Bildet viser samme situasjon som i figuren over, og potensielle skred med litt hastighet vil bryte elveløpet og strømme rett frem og øst for kartlagt område. Infopunkt 3
