| Oppdrag | Nummer og navn<br>24666 Nesbyen – Bromma –<br>Skredfarevurdering for deler av gbnr. 101/1,<br>tilbygg. Geiterygg | Oppdragsleder<br>Kristin Lome |
| Dokument | Nummer<br>24666-01-1<br>Utført av<br>Kristin Lome | Dato<br>2025-01-21<br>Kontrollert av<br>Nils Arne Walberg |

## Utredning av sikkerhet mot skred i bratt terreng

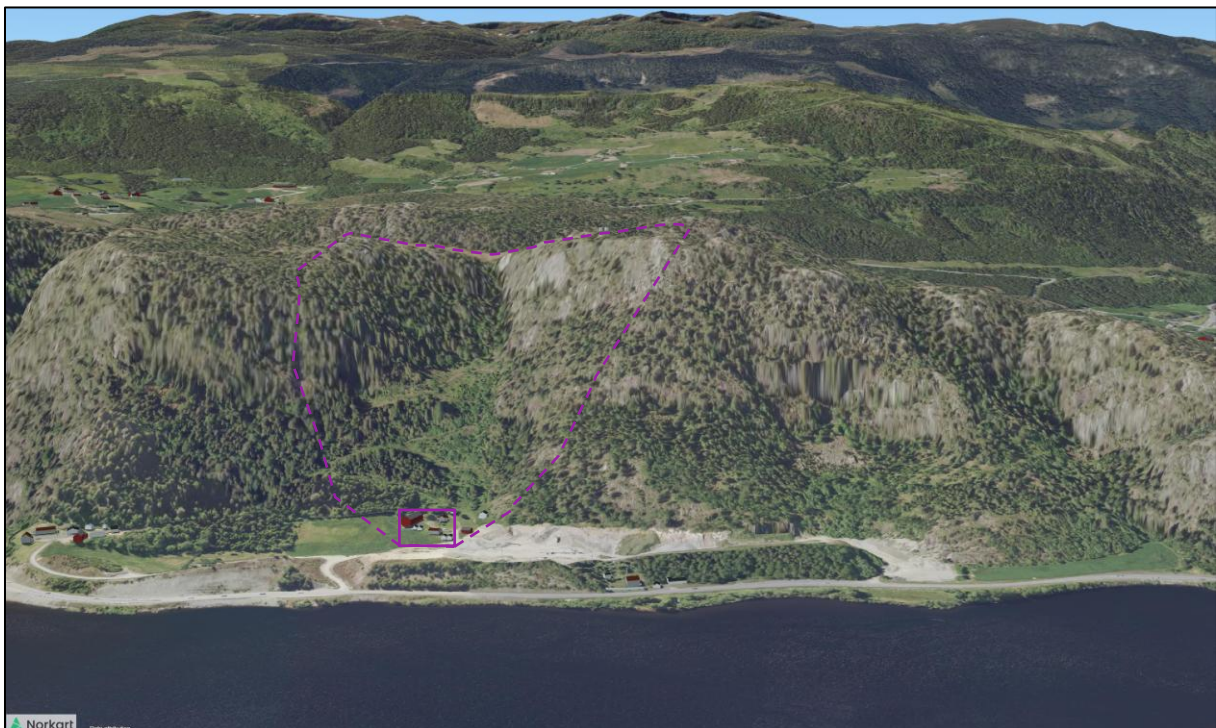
*Figur 1: Oversiktsbilde for kartleggingsområdet (omtrentlig markert med lilla heltrukken linje) og påvirkningsområdet (omtrentlig markert med lilla stiplet linje). Bildet er hentet fra 3d kommunekart og er tatt mot vest (Norkart, 2025).*

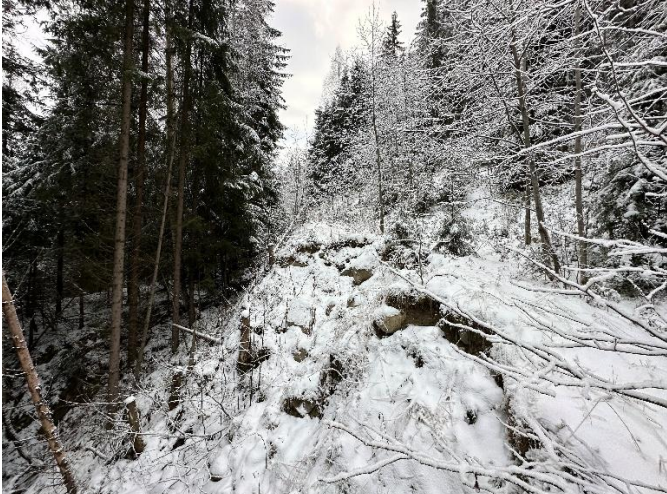
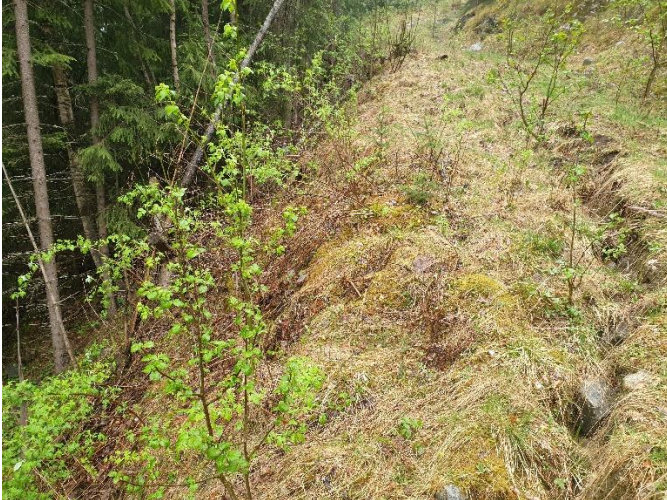
| GPS-punkt | Beskrivelse |
|---|---|
| 1 | Skred fra fylling ned hit. 3-4 år siden ifølge oppdragsgiver |
| | <p>Topp skredsår. Vann fra oven. Fylling har sklidd ut.</p> <p>På befaring i forbindelse med utredning av skredfare for masseuttak, Skred AS sin rapport 19218 ble det oppdaget en baksprekk på akkurat samme sted. Bildet uten snø er fra befaring i 2019.</p> |

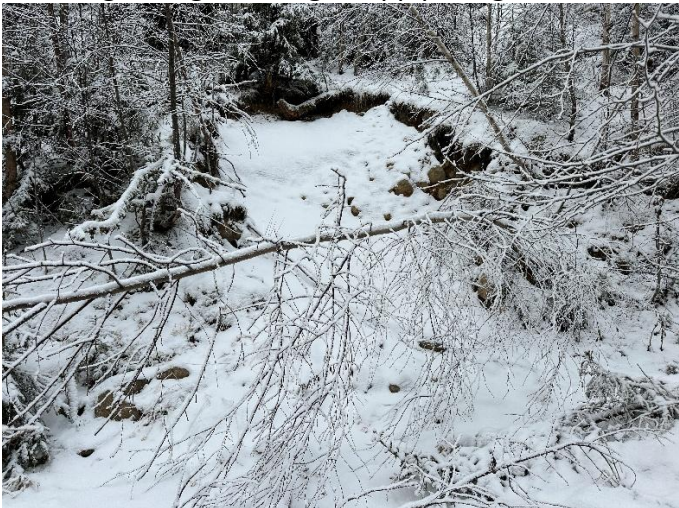
| GPS-punkt | Beskrivelse |
|---|---|
| 4 | <p>Liten utglidning over veg. Stopp på veg</p> |

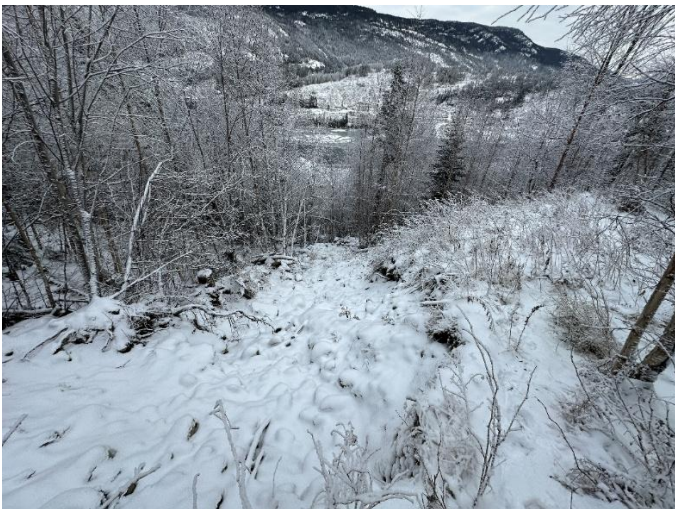
| GPS-punkt | Beskrivelse |
|---|---|
| 5 | <p>Utglidning av del av fylling, trolig under «Hans».</p> |

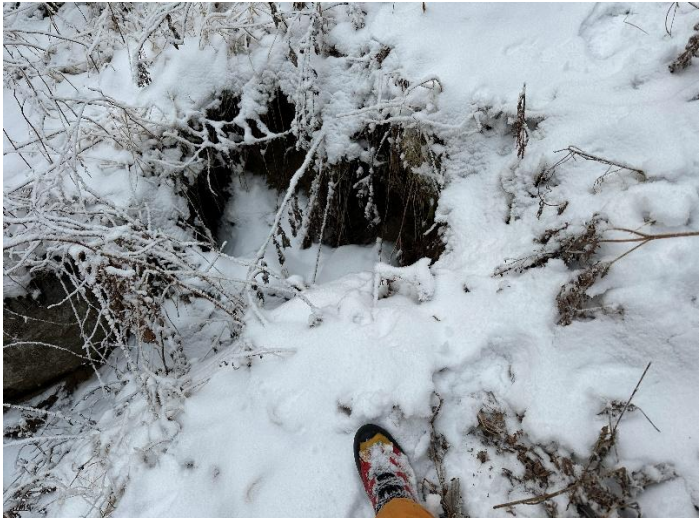
| GPS-punkt | Beskrivelse |
|---|---|
| 13 | Liten utglidning eller erosjonsgrop<br> |
