Vedlegg til søknad om fravik av minstevannføringskrav nedstrøms Pikerfoss kraftverk

1. Minstevannføringsstrekning med terskler og terskeldammer

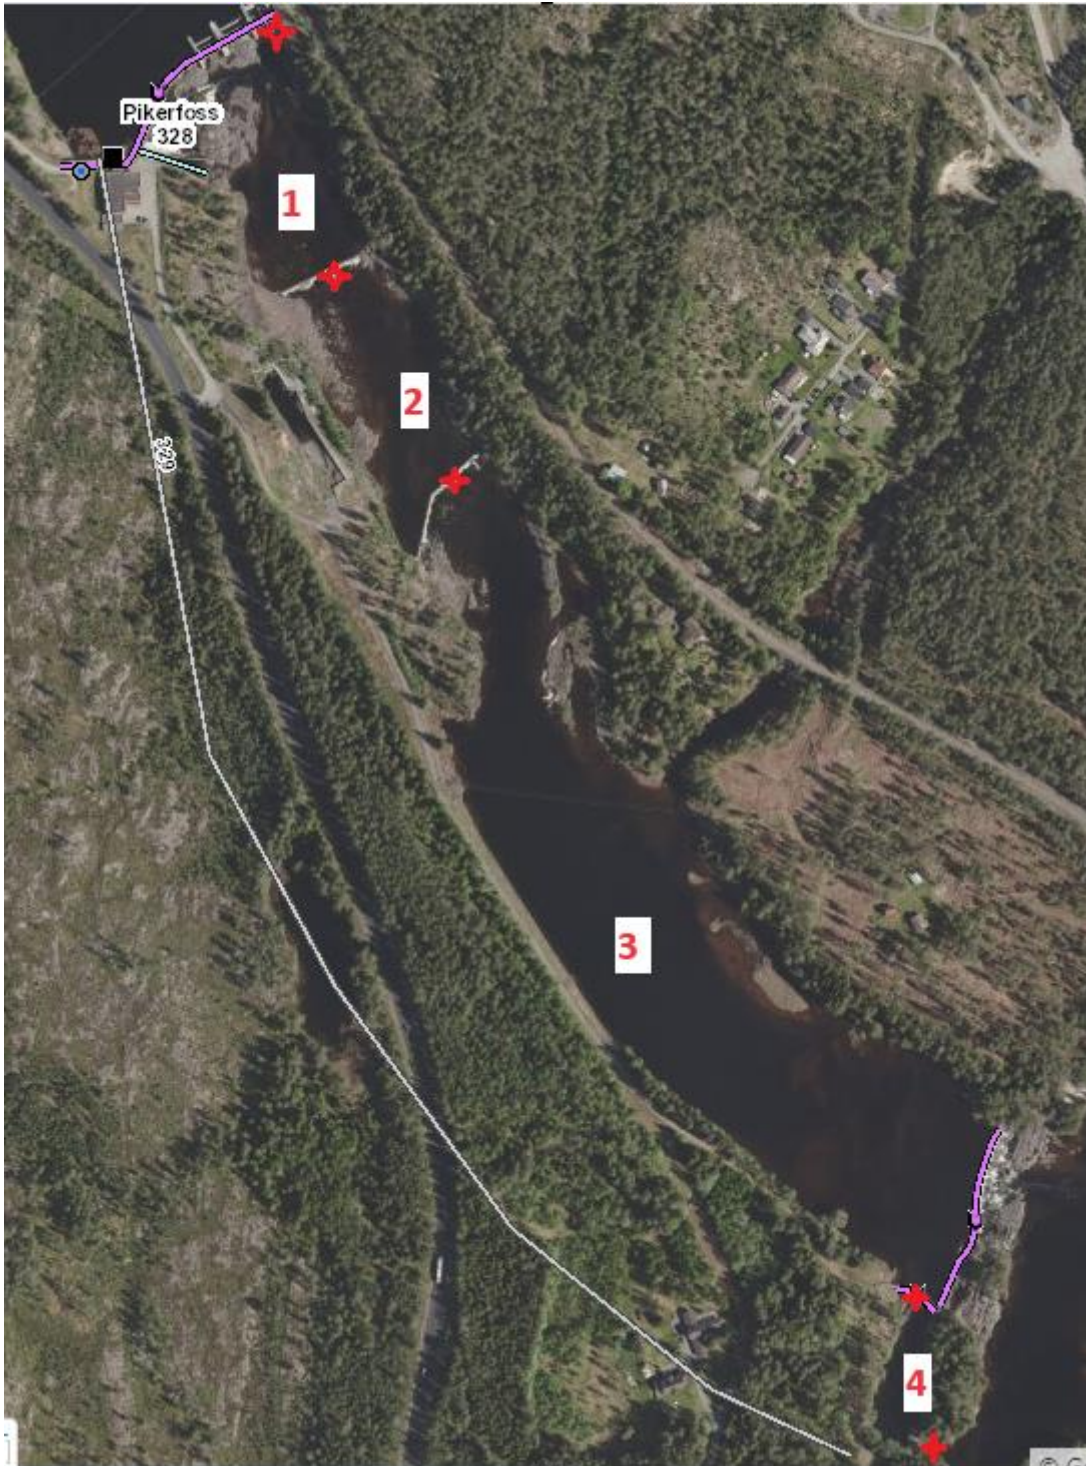
De fem fisketrappene er markert med røde stjerner. Terskeldammene er markert med tallene 1-4.

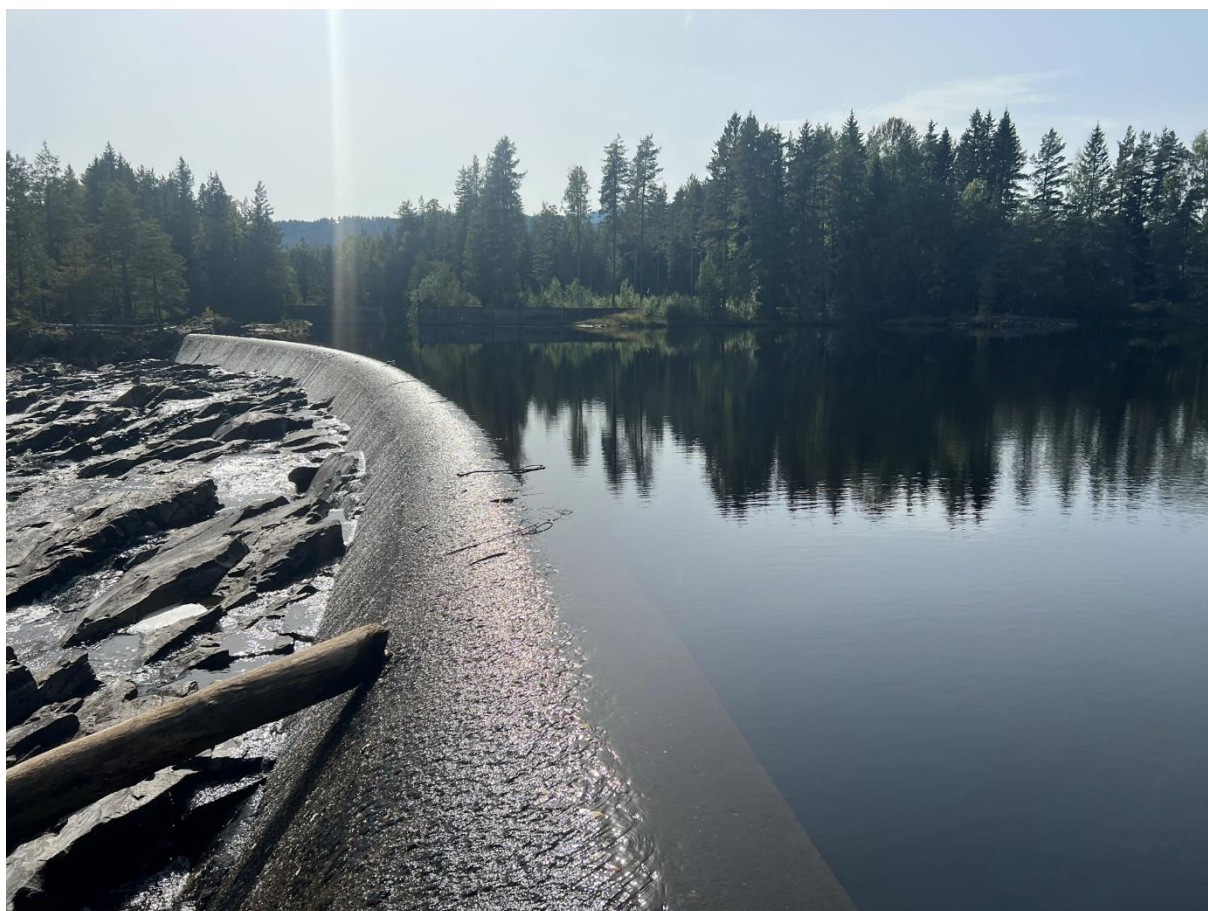
Terskeldam nr. 3. Bilde tatt fra østsiden av elva mot sør-vest. I prosjektet vil vannstanden i dette terskeldammen senkes ca. 1,5 meter.

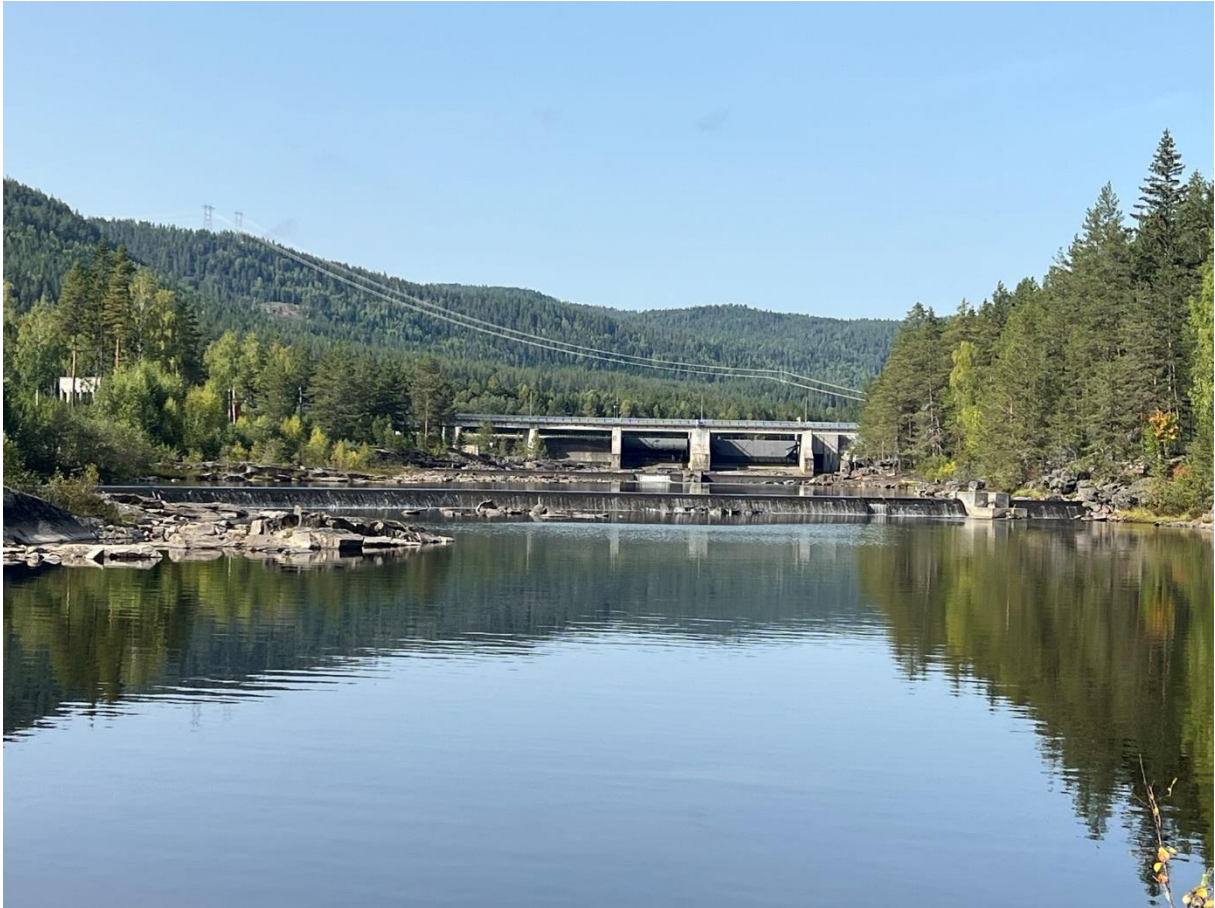
Øvre del av terskeldam nr. 3. Hoved-dam og de to tersklene ved terskeldam 1 og 2 sees i bakgrunnen.

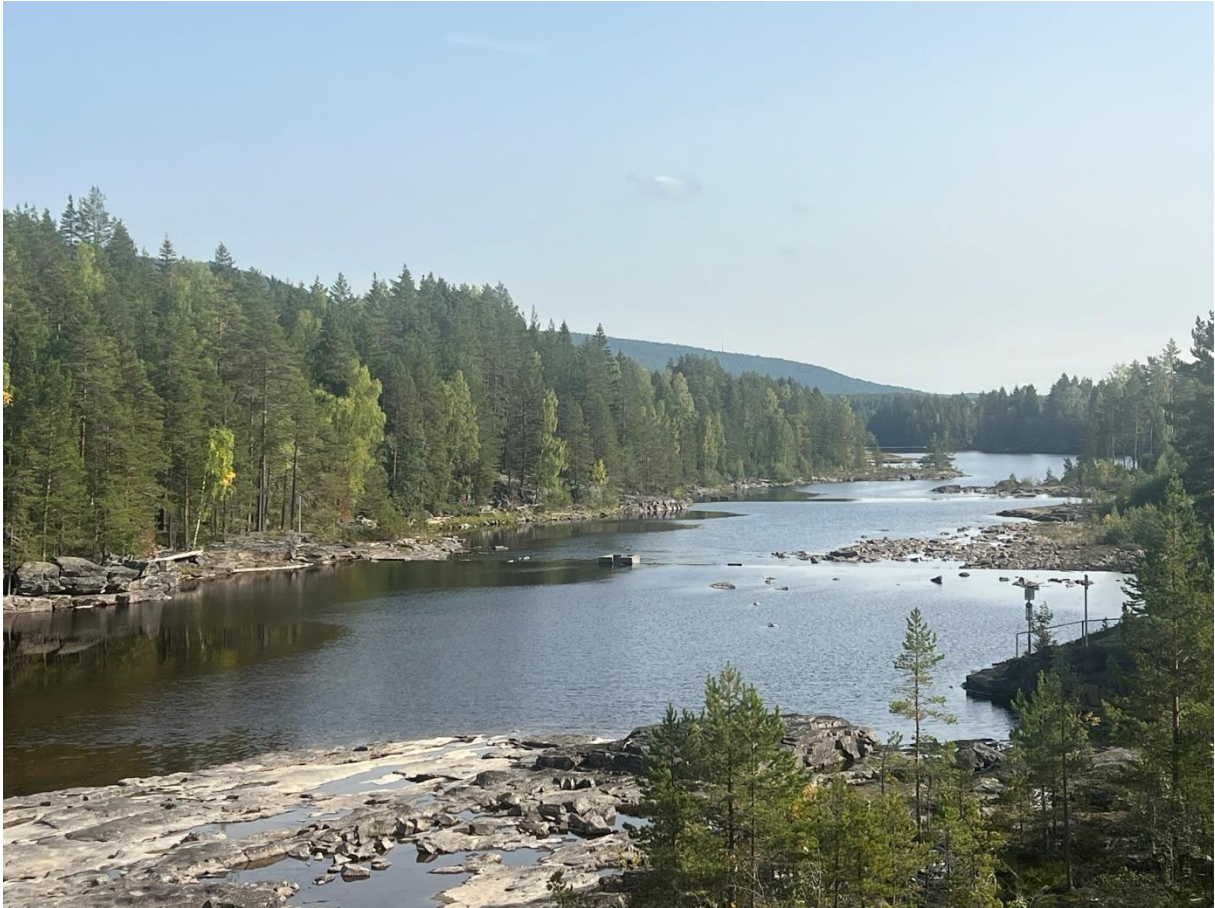
Terskeldam nr. 1. Bilde tatt fra hoved-dam i nedstrøms retning. Første terskel kan sees midt i bildet.

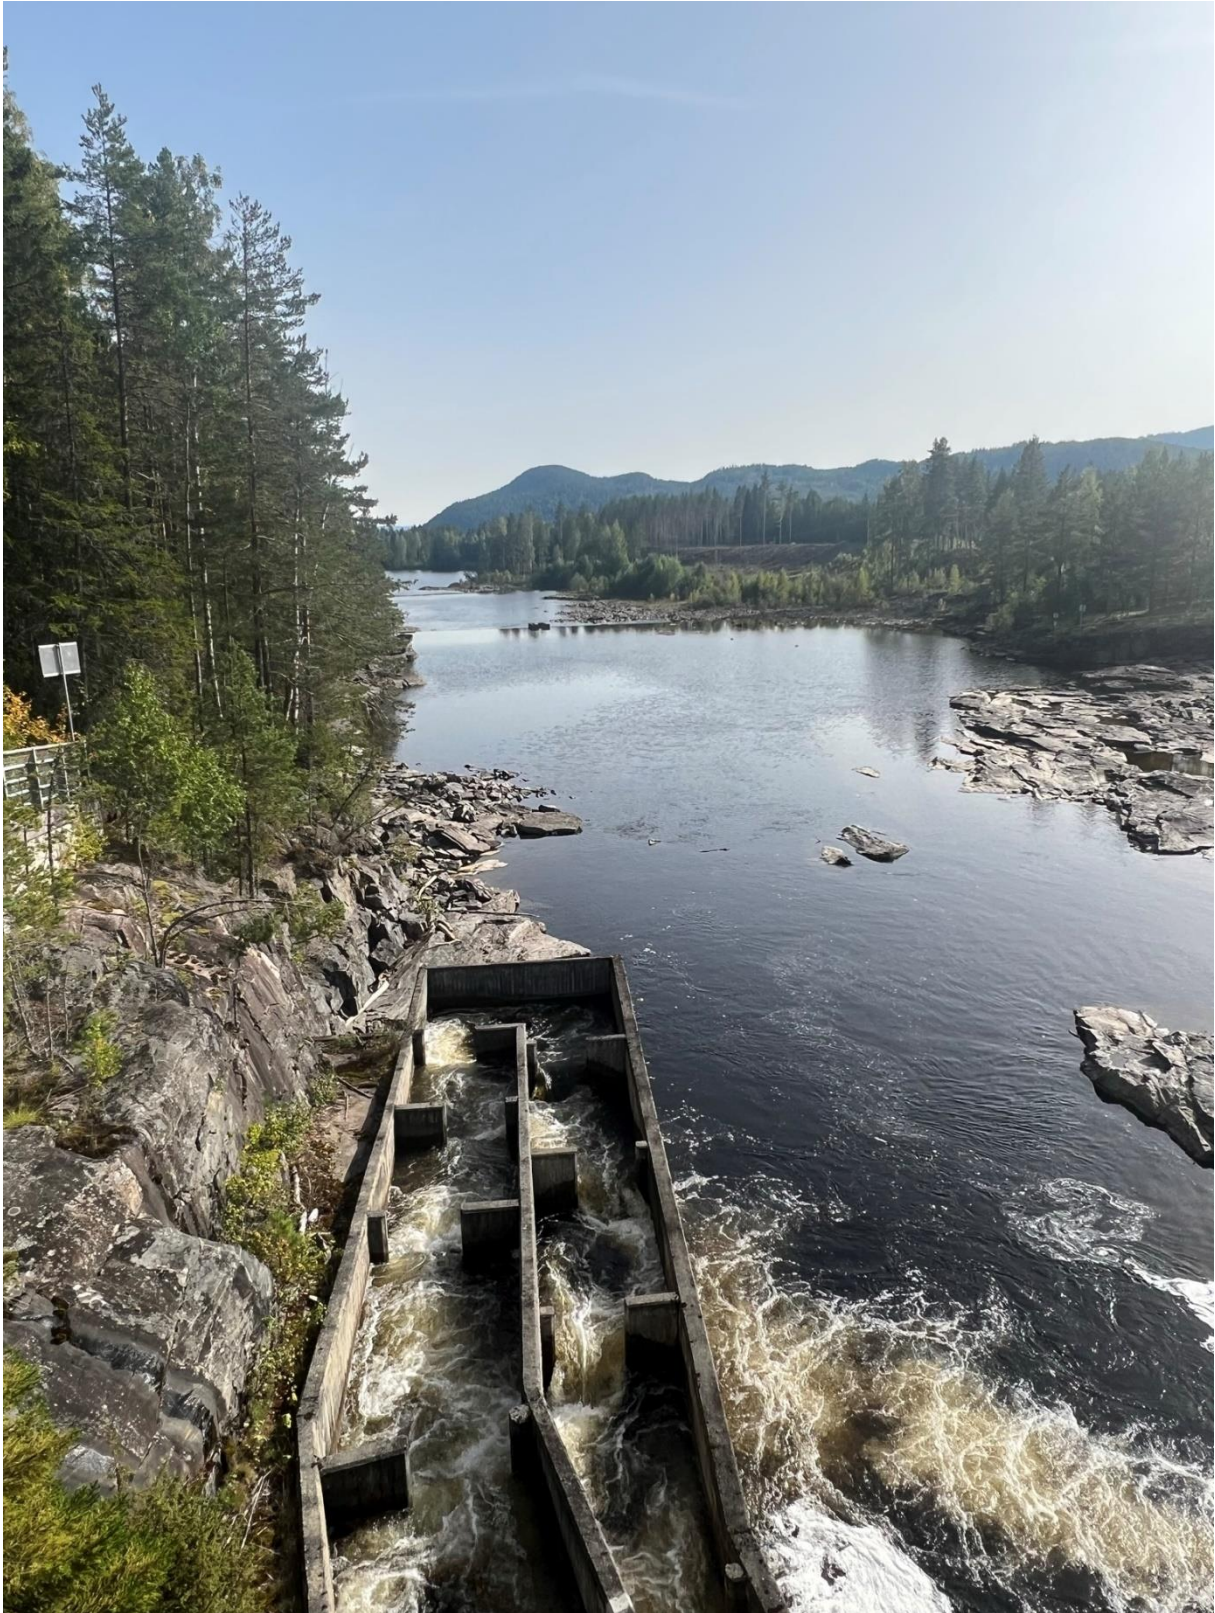
Fisketrappa i hoved-dammen. Terskeldam nr. 1 sees like nedenfor.

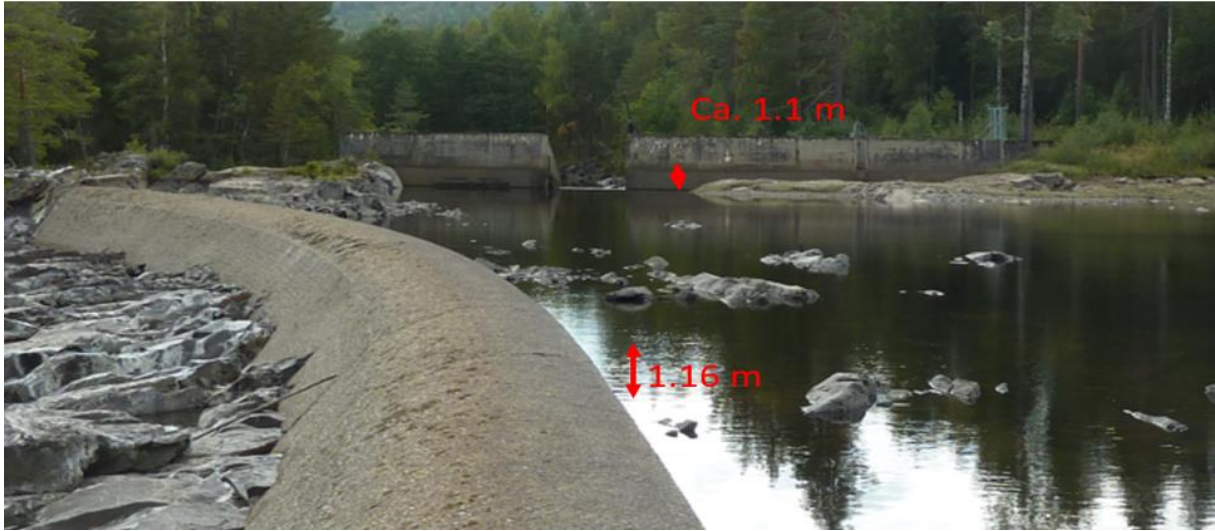
Terskeldam nr. 3. Bilde tatt fra østsiden av elva mot sør-vest. Terskelen i bakgrunnen danner skillet mellom terskelbasseng 3 og den lille terskeldam 4. Vannstandssenkingen er skrevet på bildet.

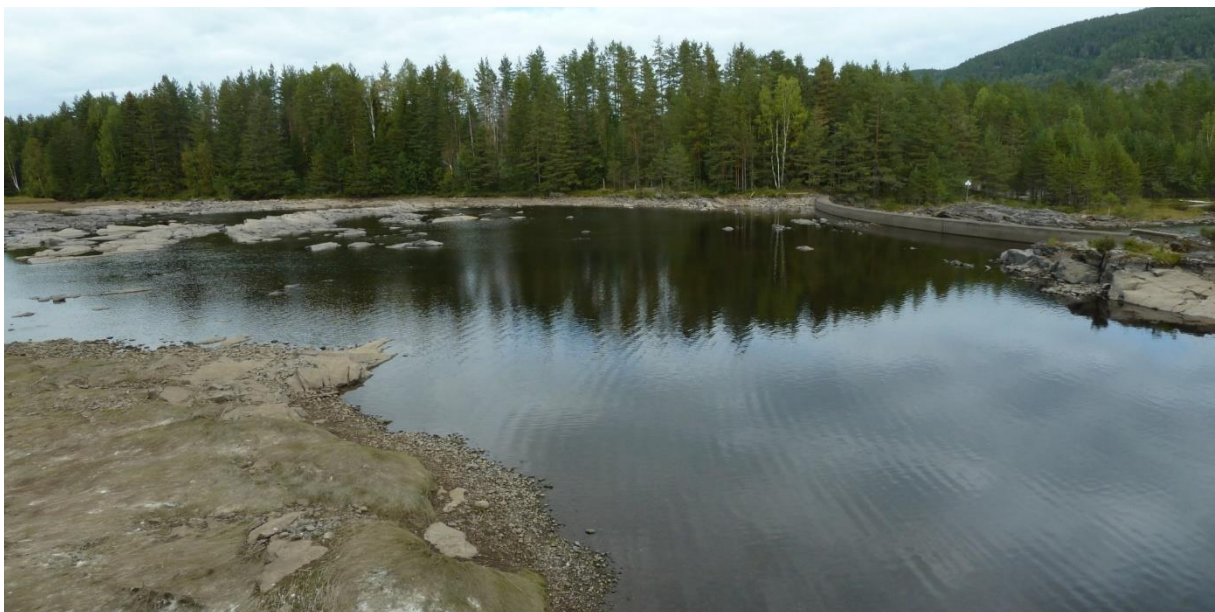
Terskeldam nr. 3. Bilde tatt i motsatt retning av bildet ovenfor.

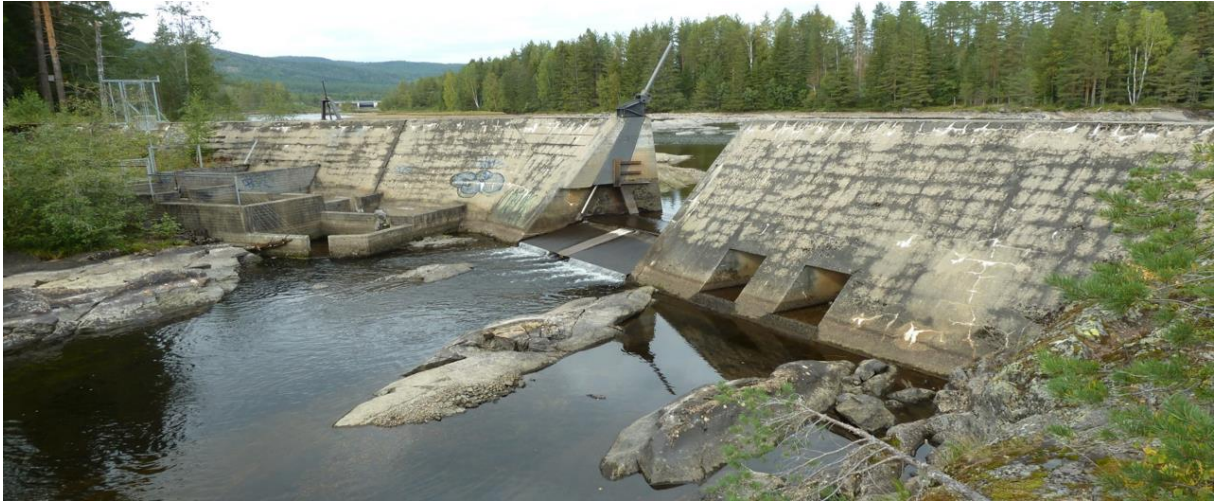
Terskelen mellom terskeldam 3 og 4. Tappeluka ligger helt nede på bildet. Fisketrappa sees til venstre i bildet.

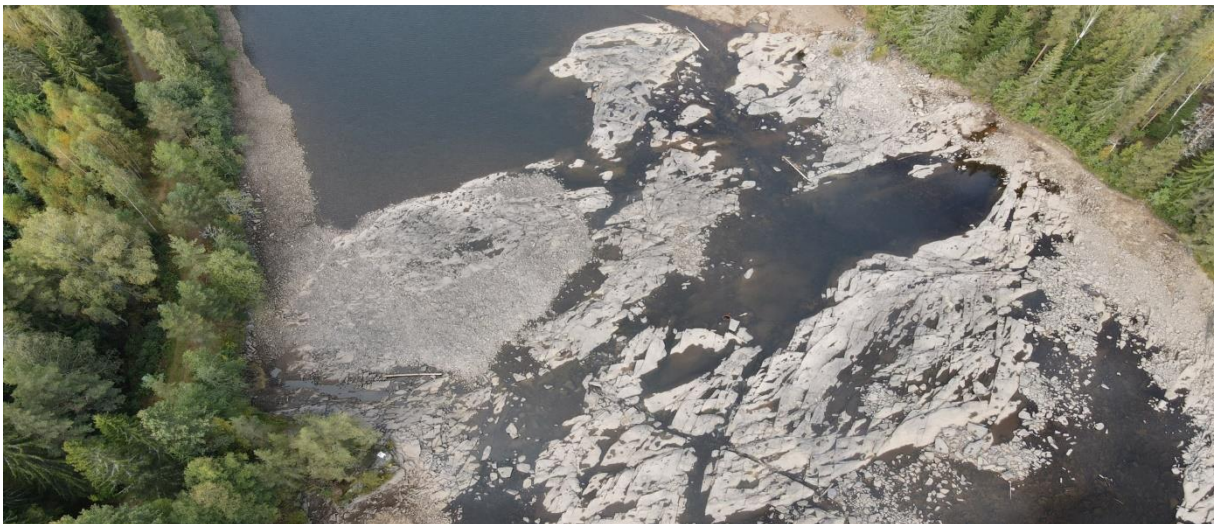
Nedre del av terskeldam nr. 3 når vannstanden er senket ca. 1 m.

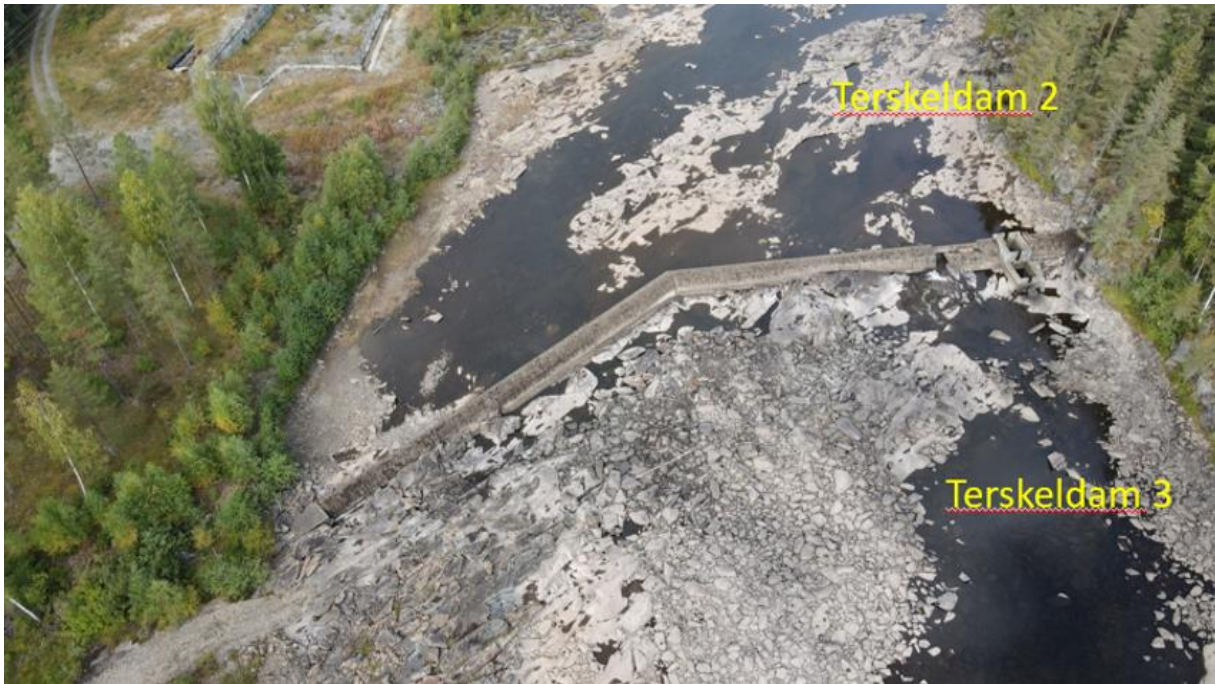
Terskelen mellom terskeldam 2 og 3. Fisketrappa gjennomterskelen sees helt til høyre. Like til venstre for denne er bjelkestengsel som åpnes for å senke vannstanden.

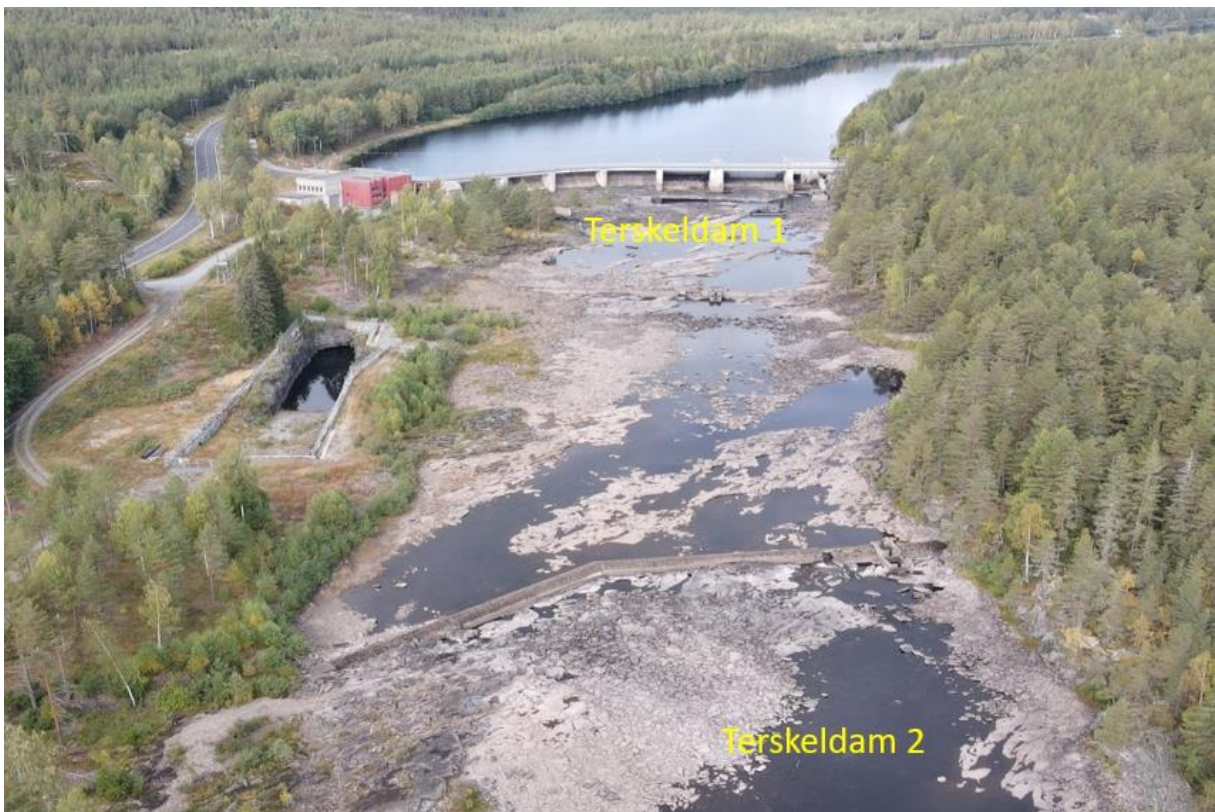
Øvre del av terskeldam 2 og hele terskeldam 1. Terskelen har tilsvarende trapp og bjelkestengsel som på terskelen mellom terskeldam 2 og 3.
