# ► Skredfarevurdering og aktuelle sikringstiltak

Skottlie, Vågå

Oppdragsnr.: 52202999 Dokumentnr.: R01 Versjon: J01 Dato: 2023-09-19

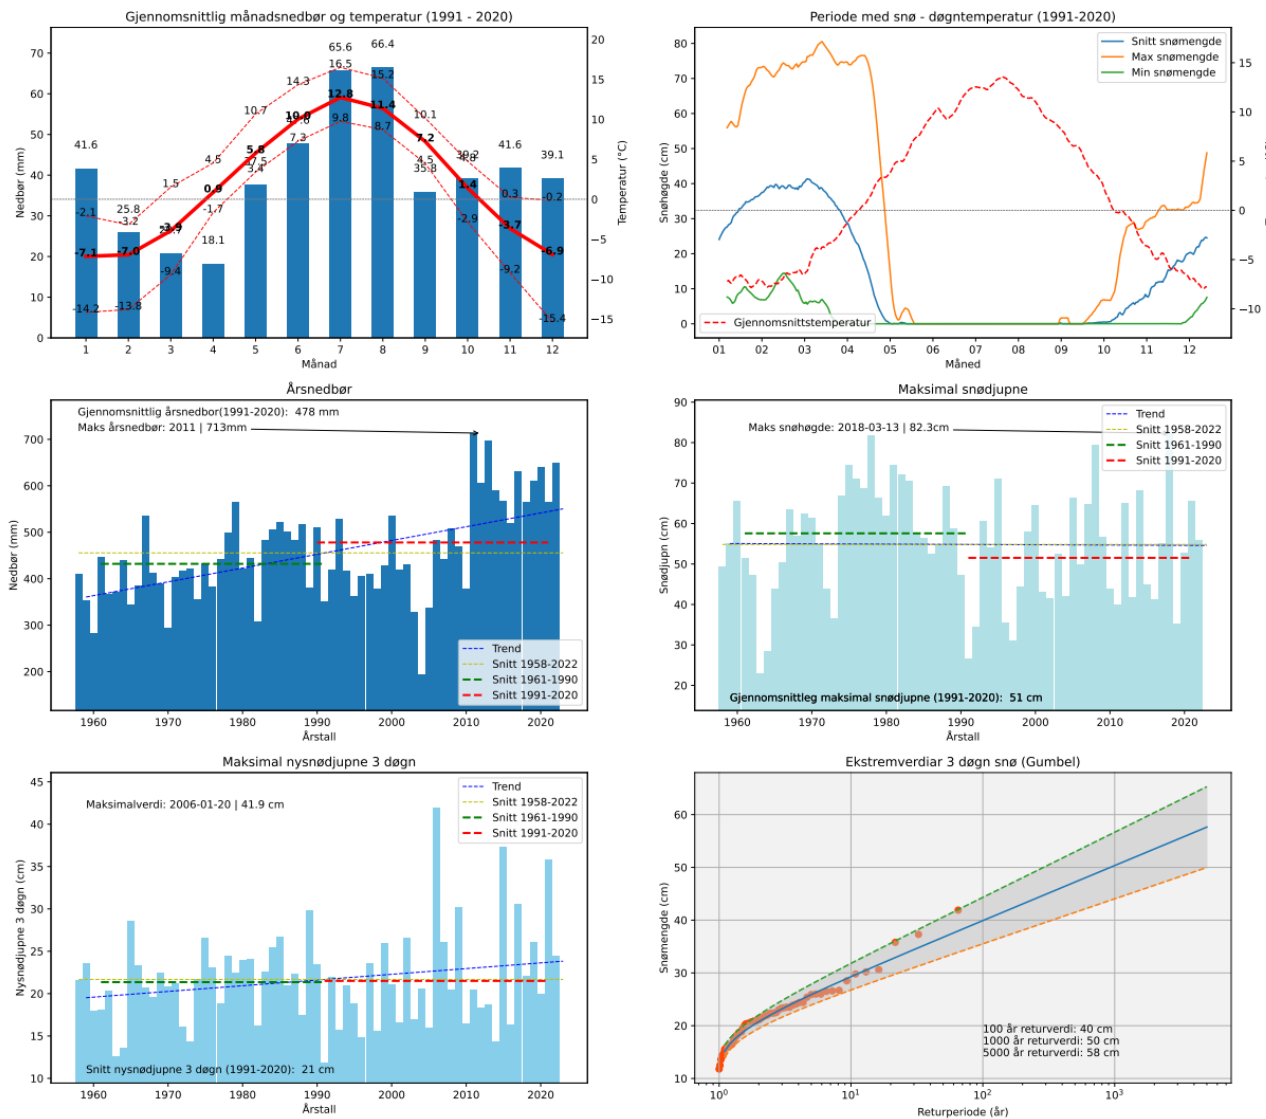
Figur 5. Klimastatistikk hentet fra NVEs klimaverktøy.

Vågå er kjent for å ha innenlandsklima, med kalde og stabile vintre. Ifølge normalperioden fra 1991-2020 er gjennomsnittlig årsnedbøren 478 mm. Maksimal årsnedbør er fra 2011, med 713 mm. Nedbøren er størst i månedene juli (7) – august (8), med største månedsnedbør i august med 66,4 mm. Dette er sannsynligvis knyttet til konvektiv nedbør om sommeren. Største registrerte 3-døgns nysnødybde er 42 cm og er datert den 20.01.2006. Maksimal snøhøyde er 82,3 cm og er datert til 13.03.2018. Gjennomsnittlig maksimal snødybde (snitt av maks snødybde fra alle år) ligger på 51 cm. Klimadata er vist i Figur 5.

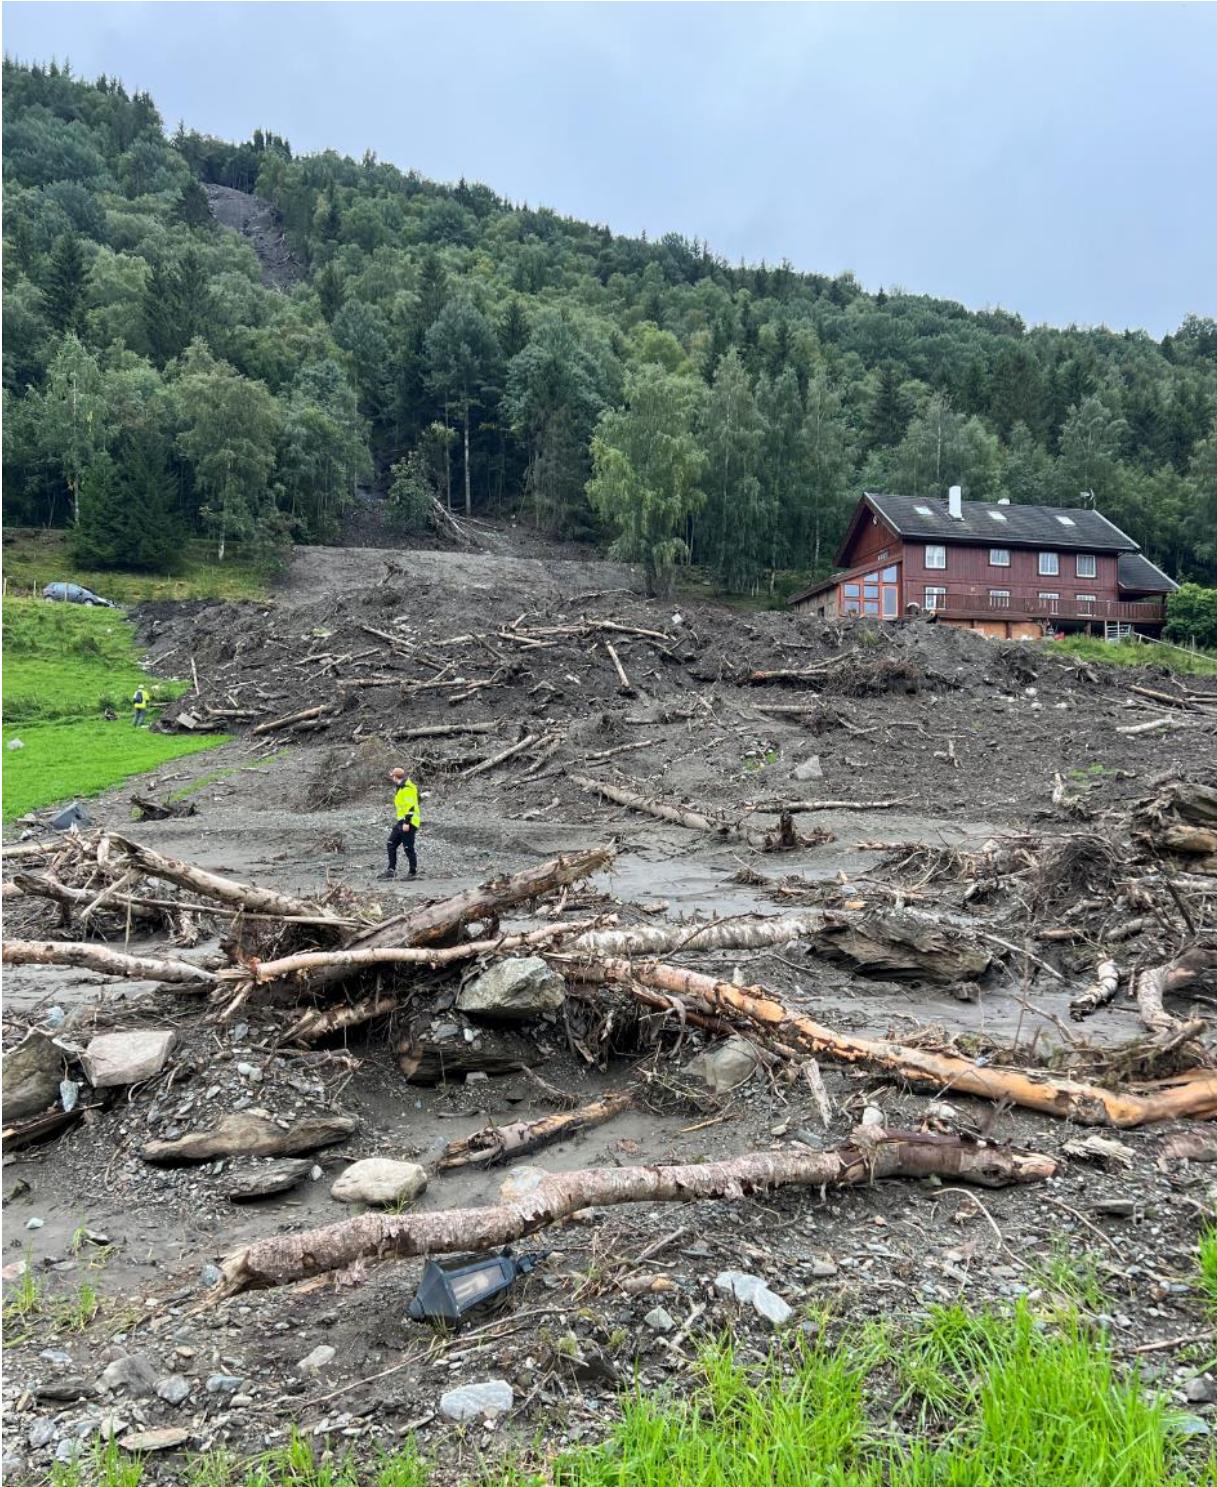
Figur 12 viser de nederste avsetningene fra befaringstidspunktet. Ved tidspunktet for skredet sto Otta flommen et stykke inn jordet og over massene. Massene besto av forvitret skifermasser, masser med høyt organisk innhold, steinblokker og trær. Skredet traff kanten av huset og knuste flere vinduer i vinterhagen. Begrensede mengder med masse kom inn døren mellom vinterhagen og selve huset. Vann/gjørme har sprutet flere meter oppover husveggen. Massene har videre bredt seg utover dyrka mark og stoppet (Figur 12). Fra ytre del av massene og opp til toppen av løsnemrådet ble det målt ca. 27 graders helning (Figur 13).

Figur 12. Fra ytterste utløp. Denne delen av skredet gikk ut i flomvannet, og har ligget under vann.

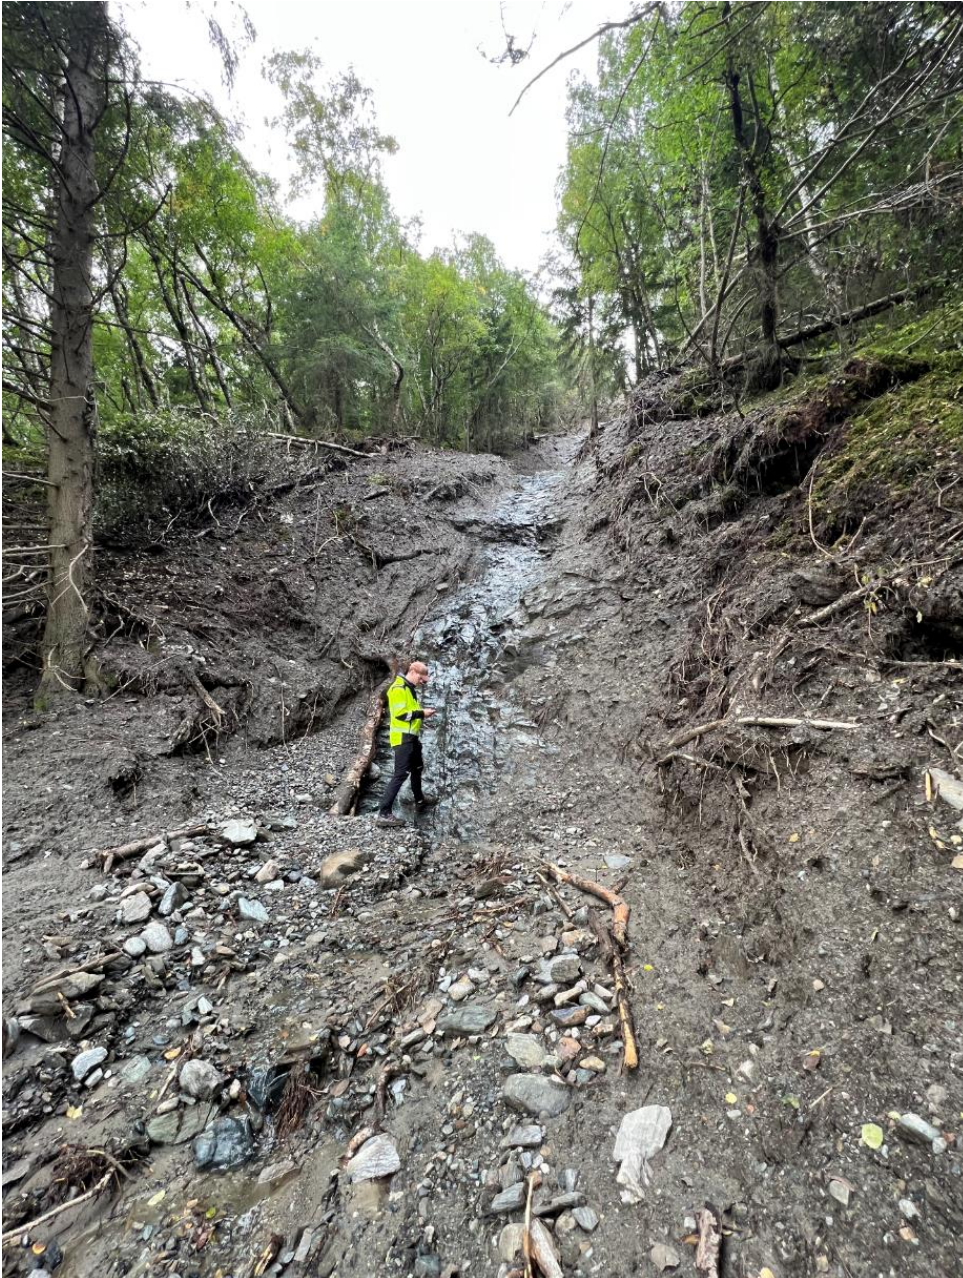
Helt nederst, ovenfor grusveien i selve skredløpet ser en at det ligger igjen ca. 1 m forvitret skifer masse i løpet rett bak mulig berg (Figur 14). Utenom dette området har skredet senket seg, og erodert seg ned på berg i mer eller mindre hele renna opp til Skårdalsvegen. (Figur 14 til Figur 18). I noen flatere partier ligger det løsmasser. Skredet har tatt noen svinger og blitt styrt av bergflater og skredmasser som har stuket seg opp i sidekanten. Det ble observert mindre blokker som er kastet ut av skredløpet i flere av svingene der skredløpet har gjort retningsendringer (Figur 17).

Figur 14. Videre oppover skredløpet.

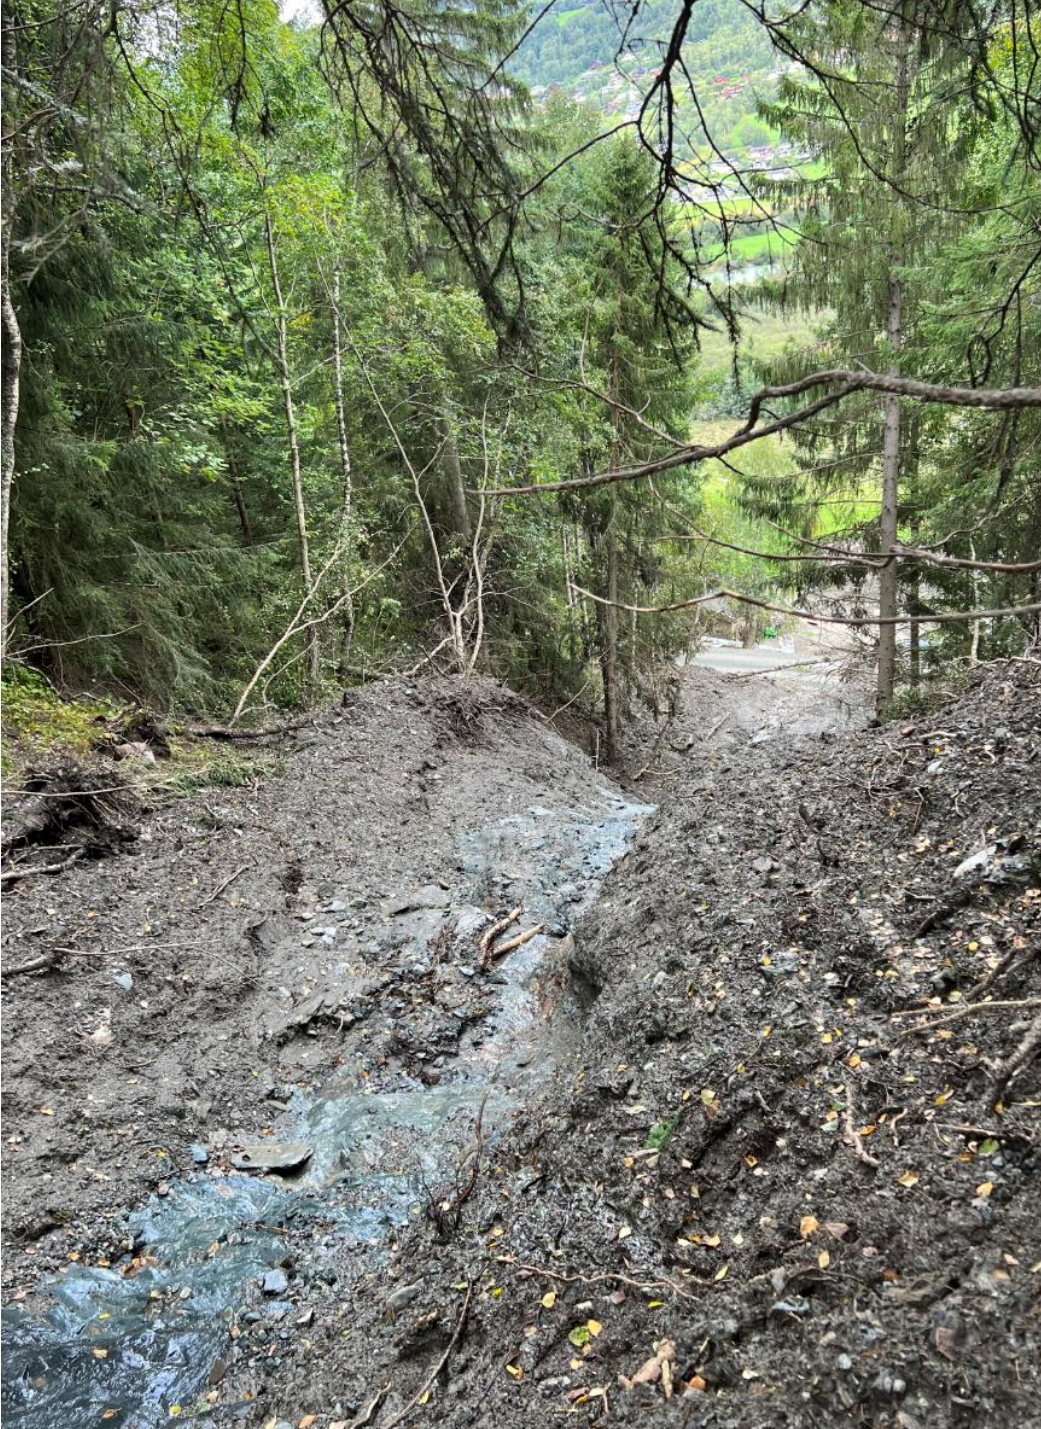
Figur 15. Tatt litt lengre opp enn figur 6.

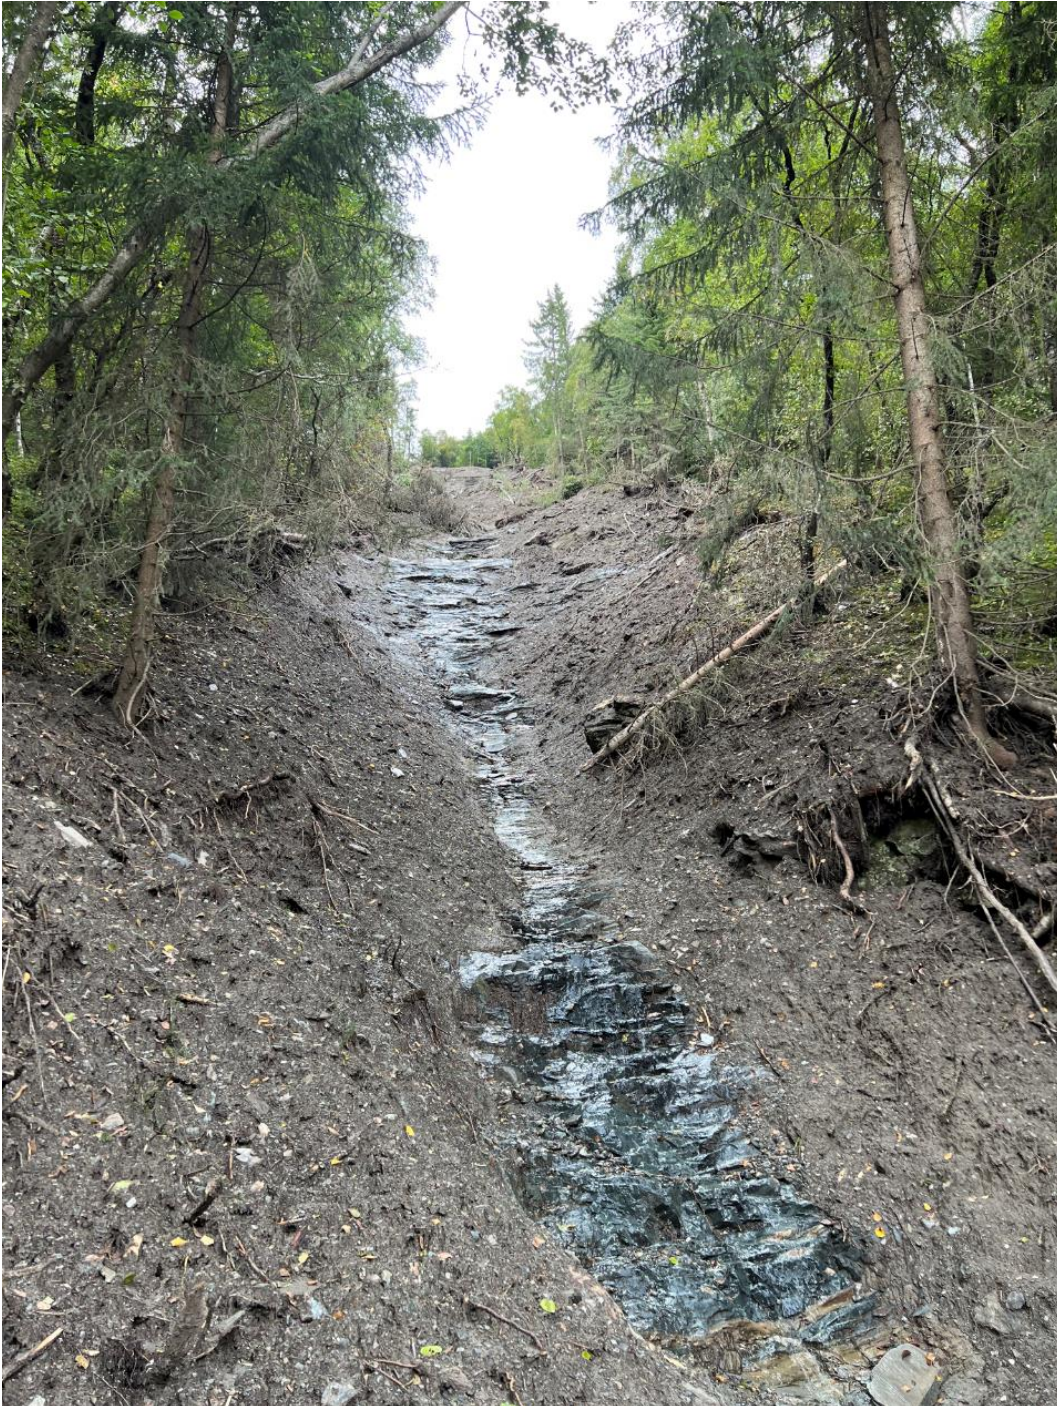
Figur 16. Veien kan skimtes i toppen av bildet

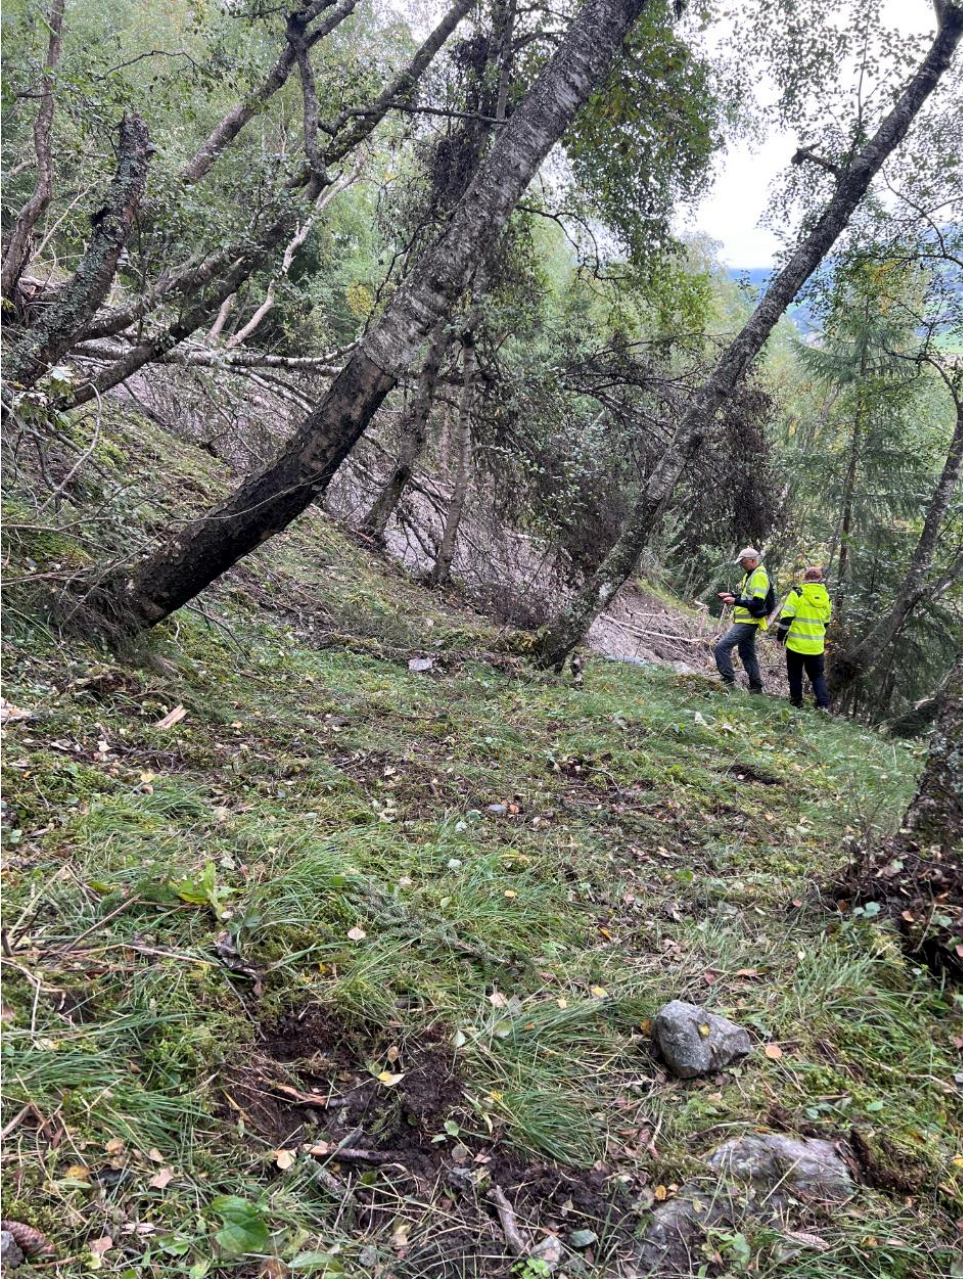
Figur 17: Stein som er kastet ca. 10 meter fra skredløpet.

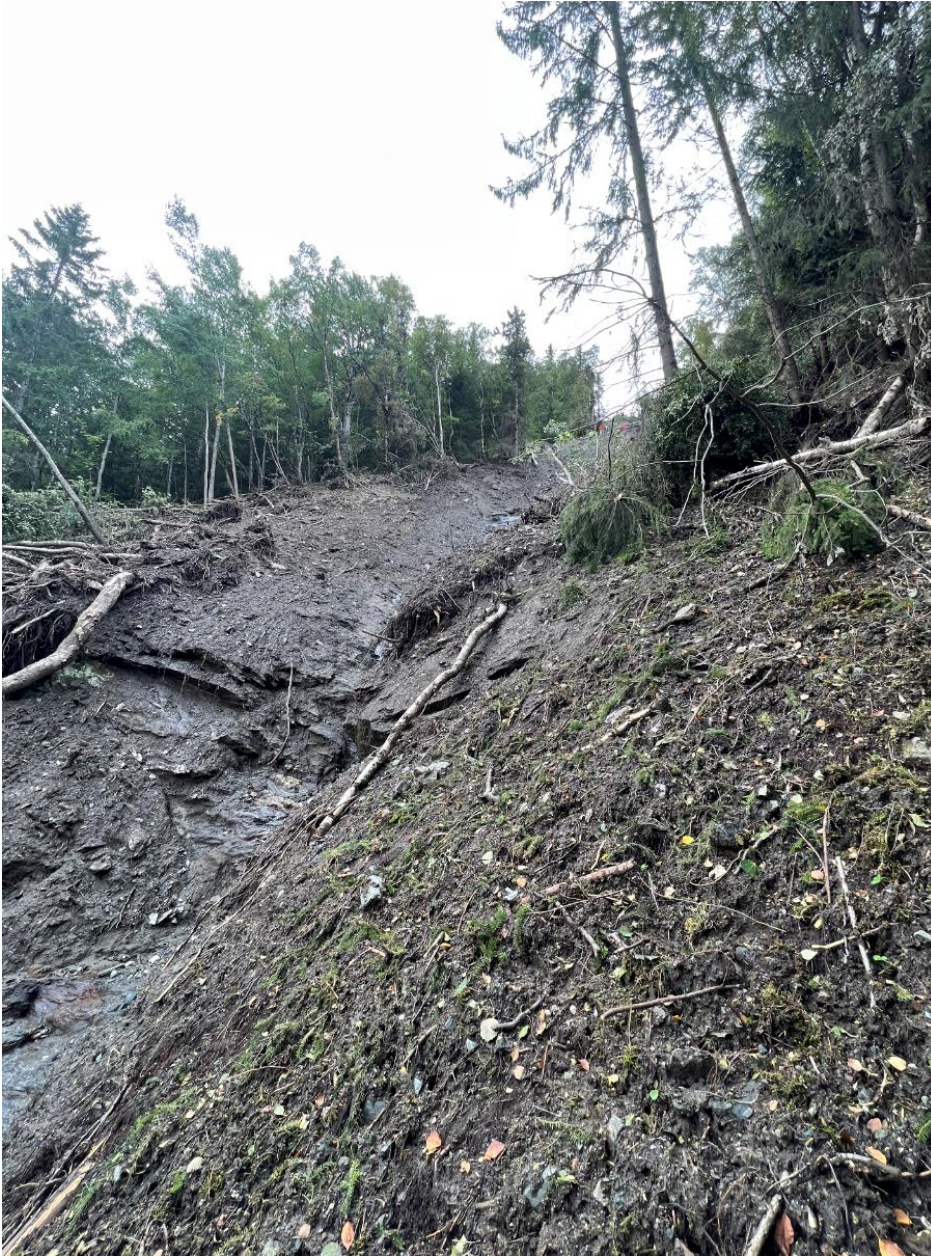
Figur 18: Innsnevring og fall i skredløpet ut av utløsningsområdet..

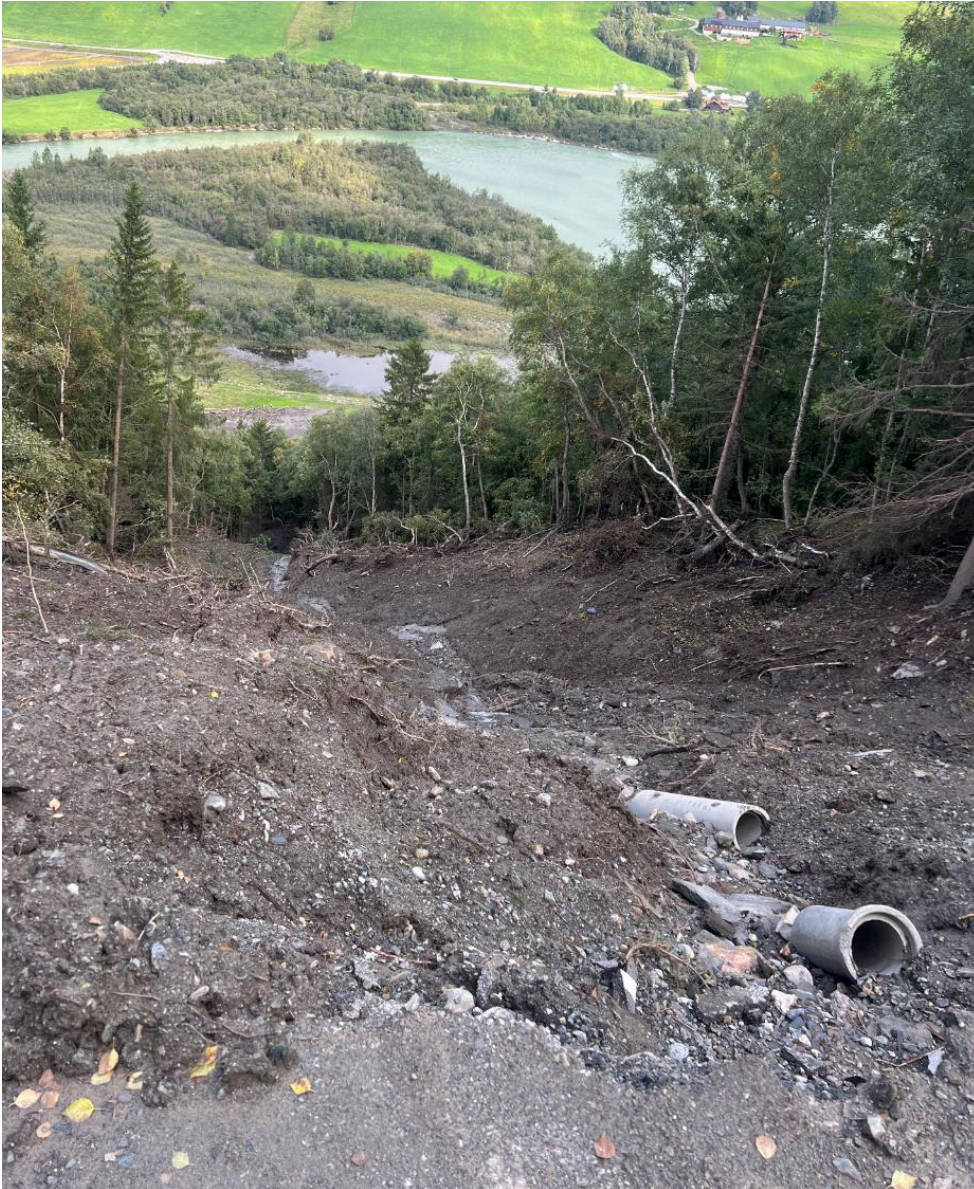
Figur 19: Skredet sett fra fylkesveien, stikkrenne i midten..

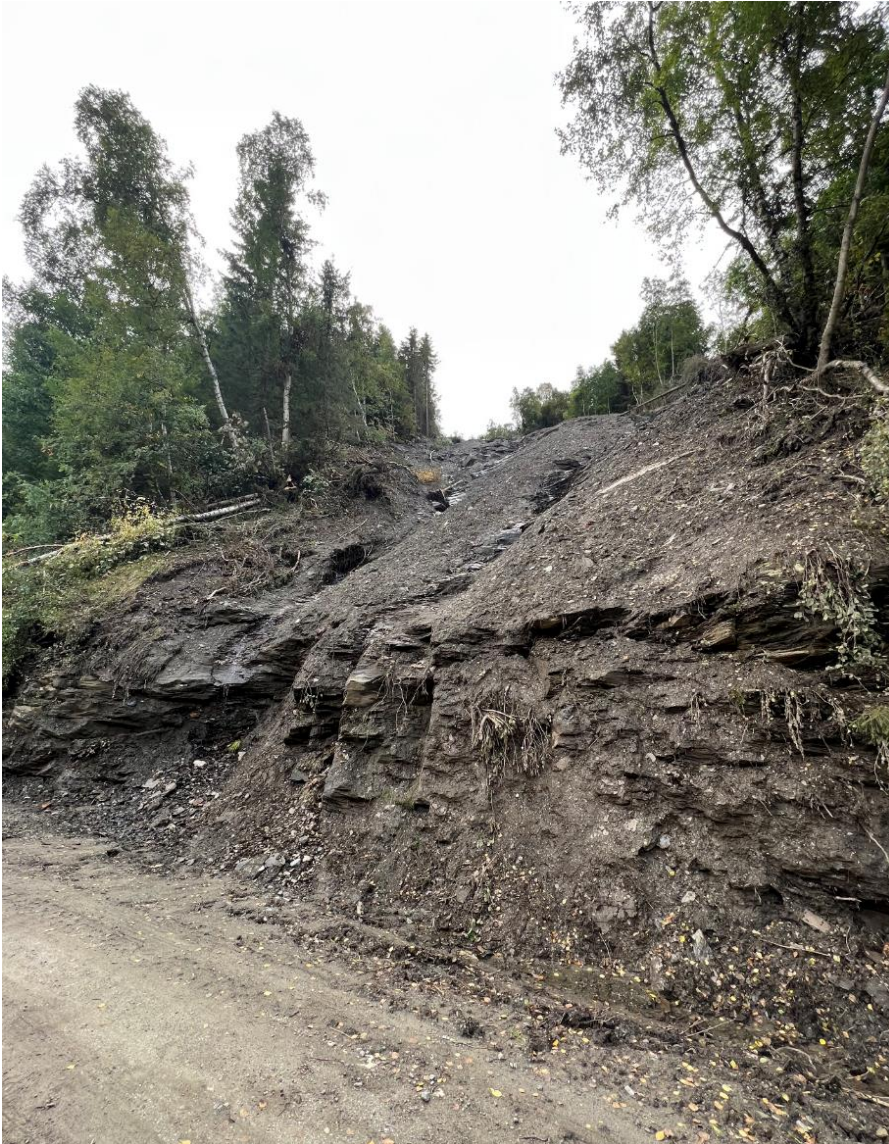
*Figur 20: Skredløpet oppover fra fylkesveien.*

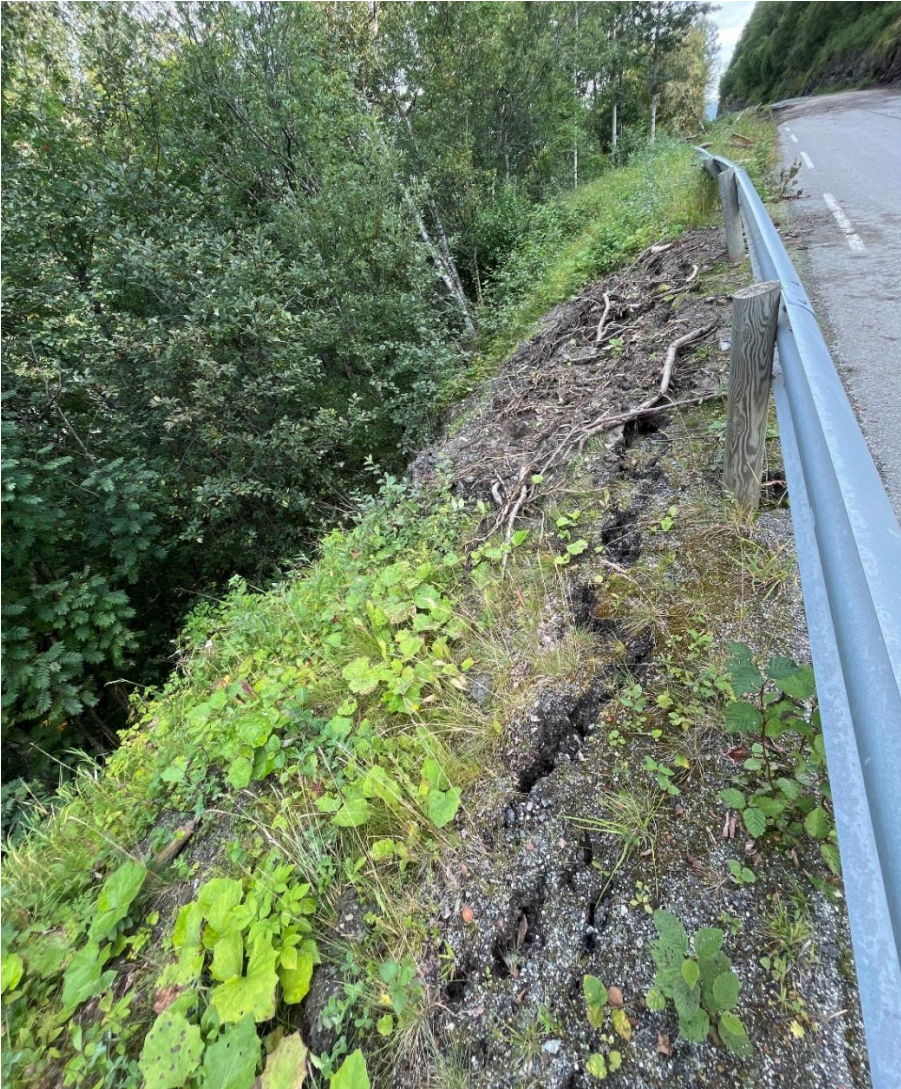
I naborennen mot vest er det tydelige sprekke-dannelser utenfor autovernet i dag, se Figur 21. I toppen av denne rennen er det tydelige tegn etter vassføring i overflaten, se Figur 22. Mellom denne rennen og skredrennen er det tilfeldig lagt stein ut fra veien, se Figur 23.

*Figur 21: Sprekkedannelser i naborennen mot vest. Skredløpet er i bakgrunnen.*

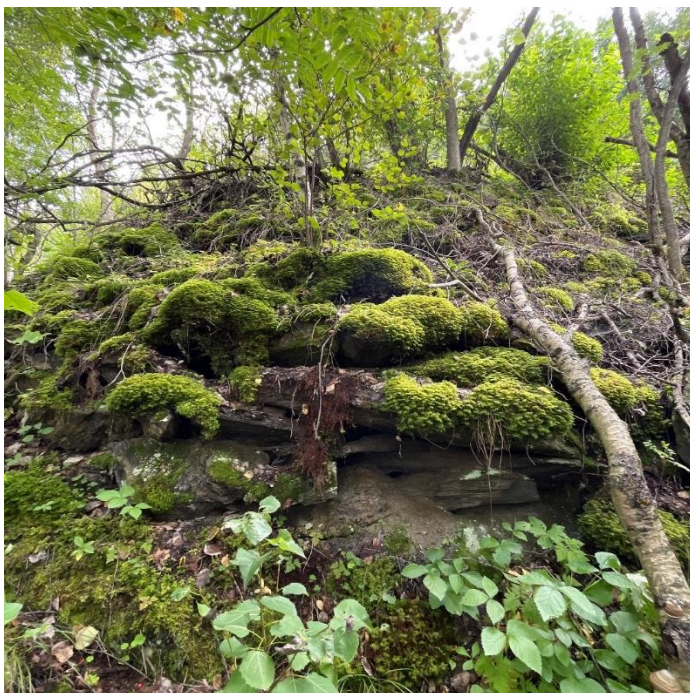
Figur 22: Stablet stein mellom skredrennen og naborennen mot vest.

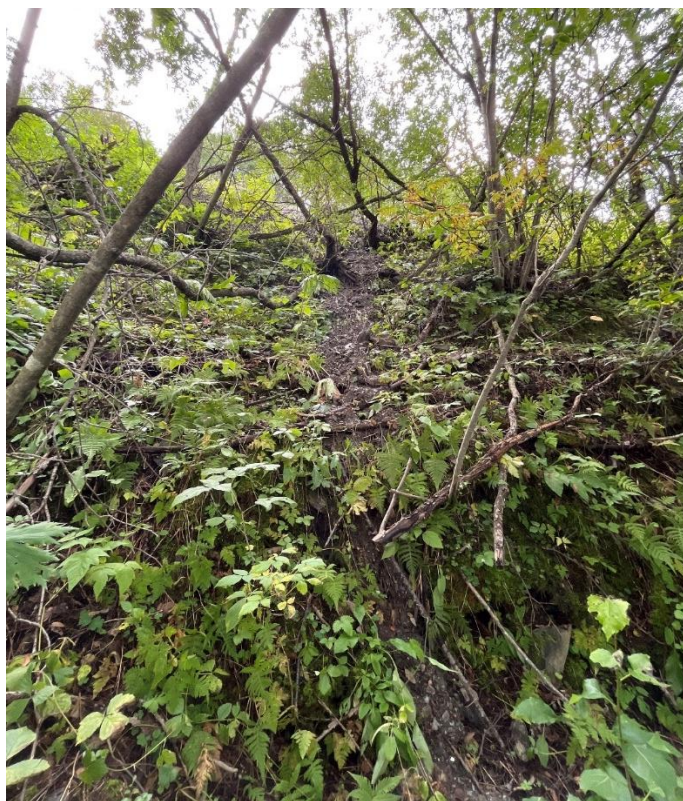
Figur 23: Tegn til vannføring i overflaten i naborennen mot vest.

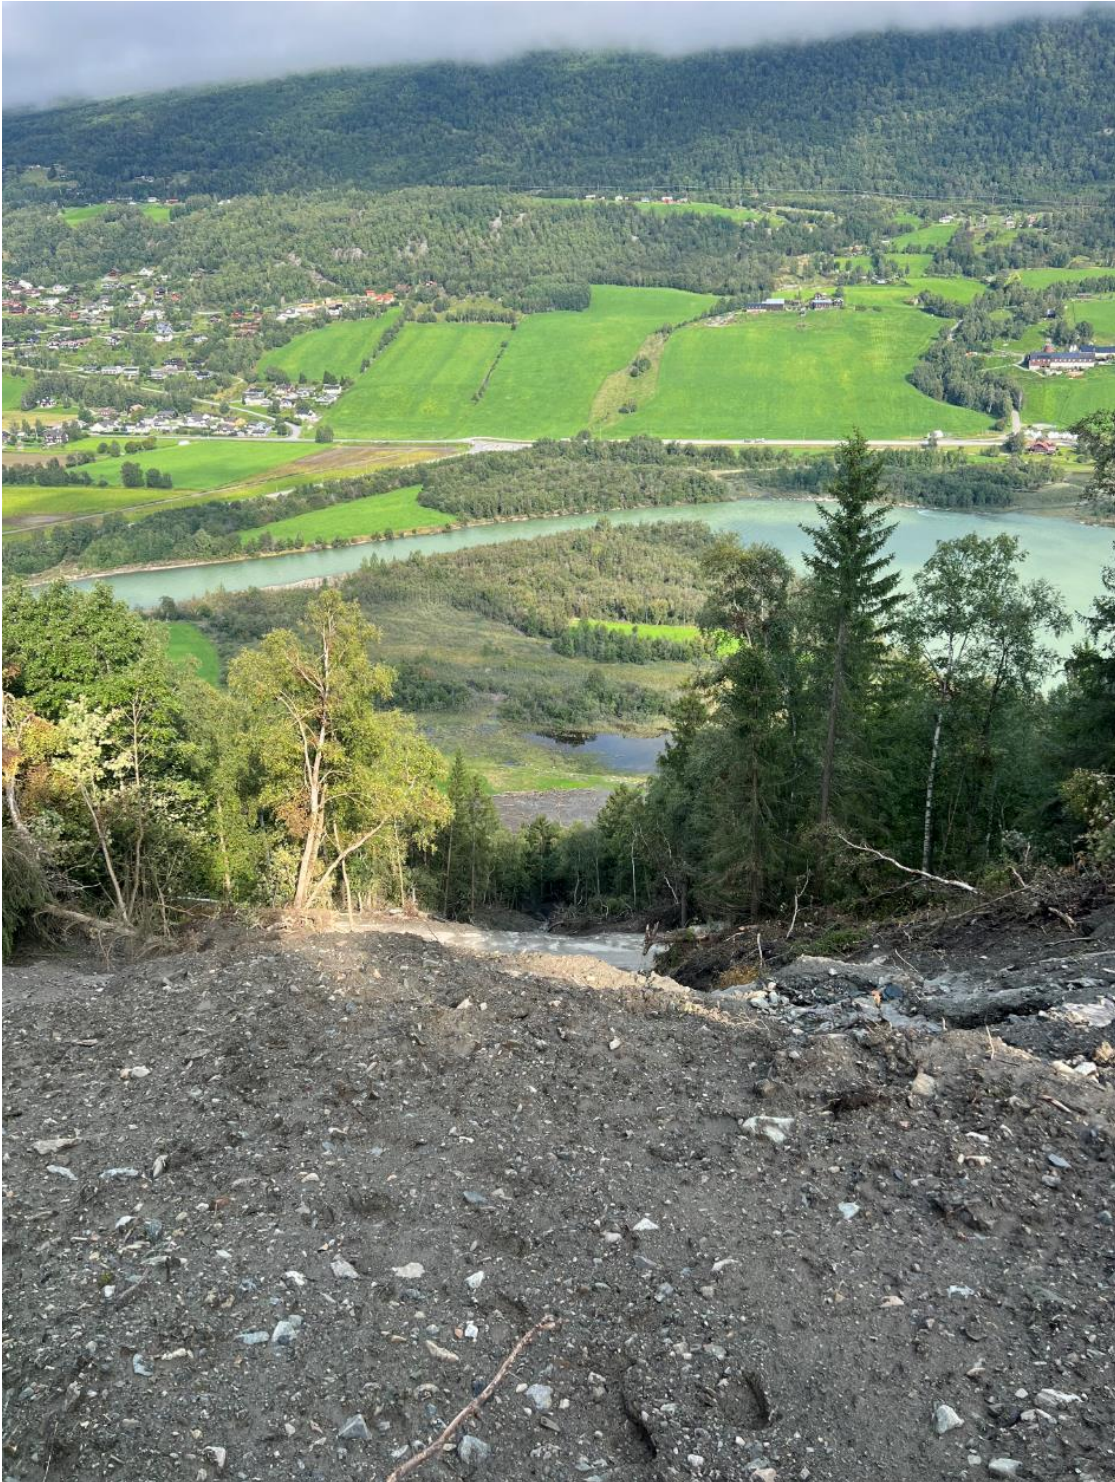
Figur 24: Bilde fra over fylkesveien.

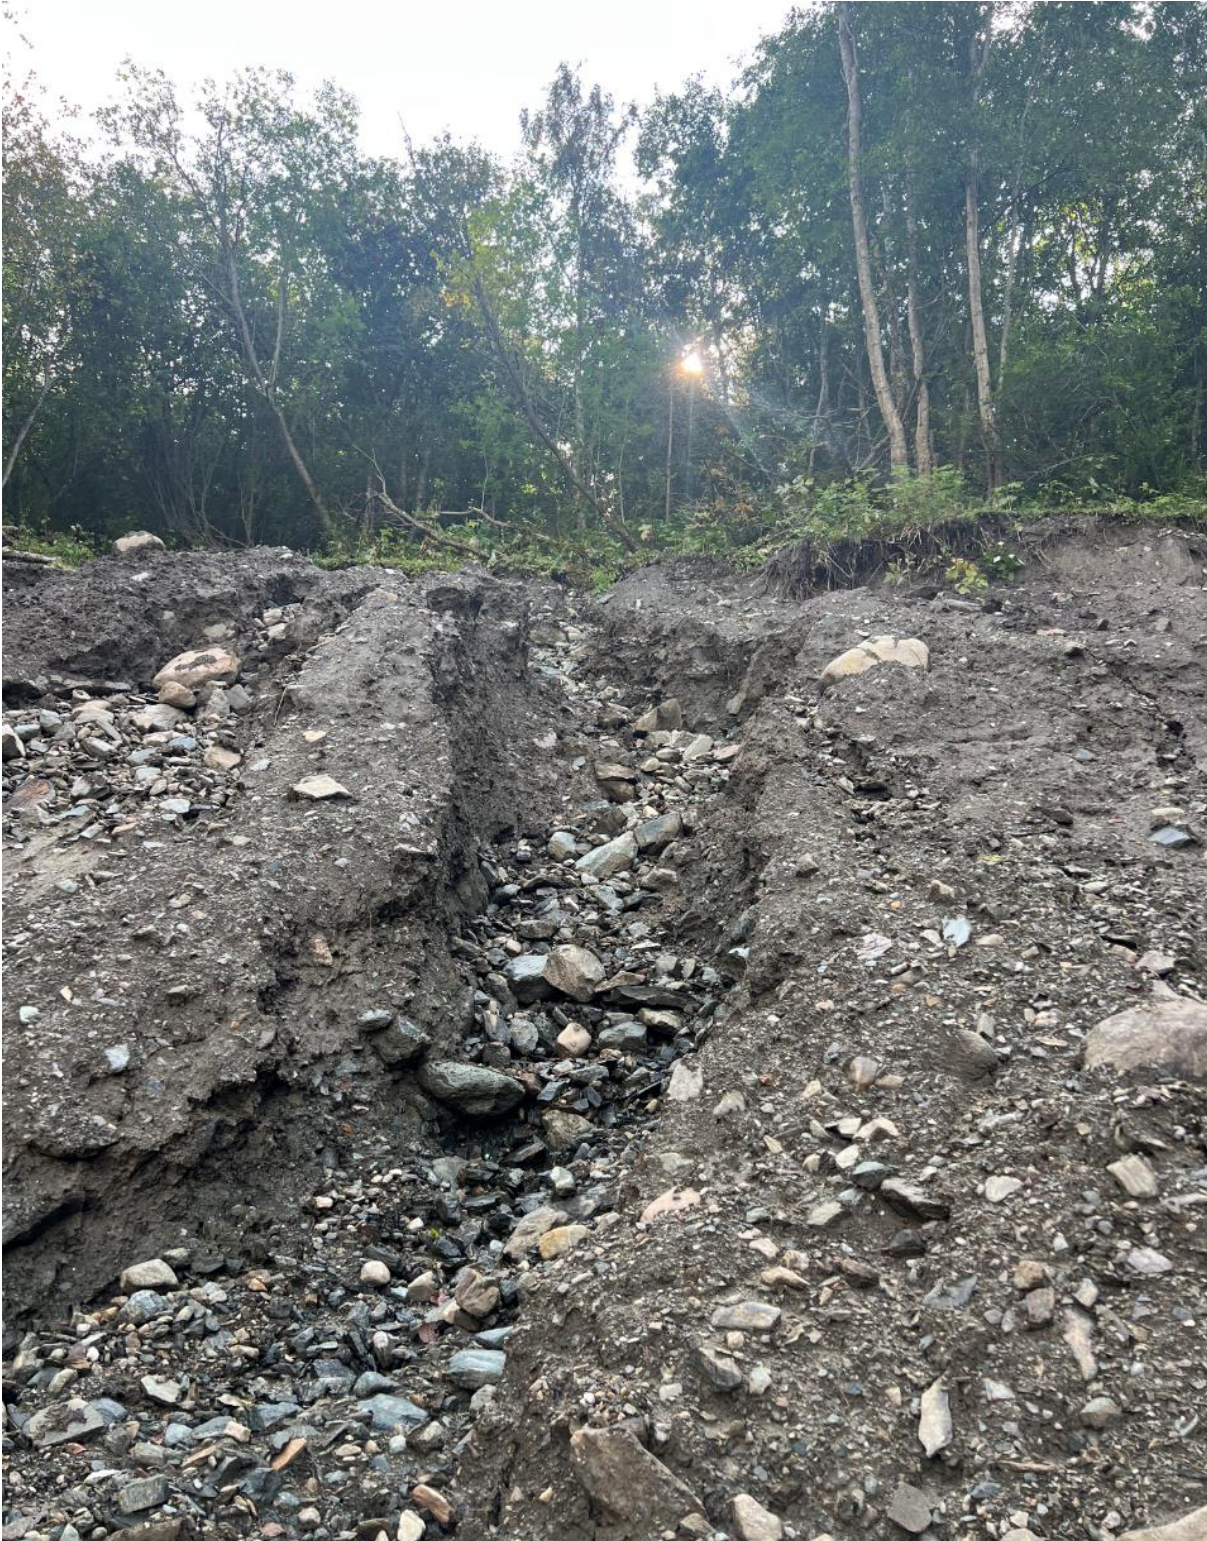
Figur 25: Tegn til erosjon i skredløpet fra bruddkant.

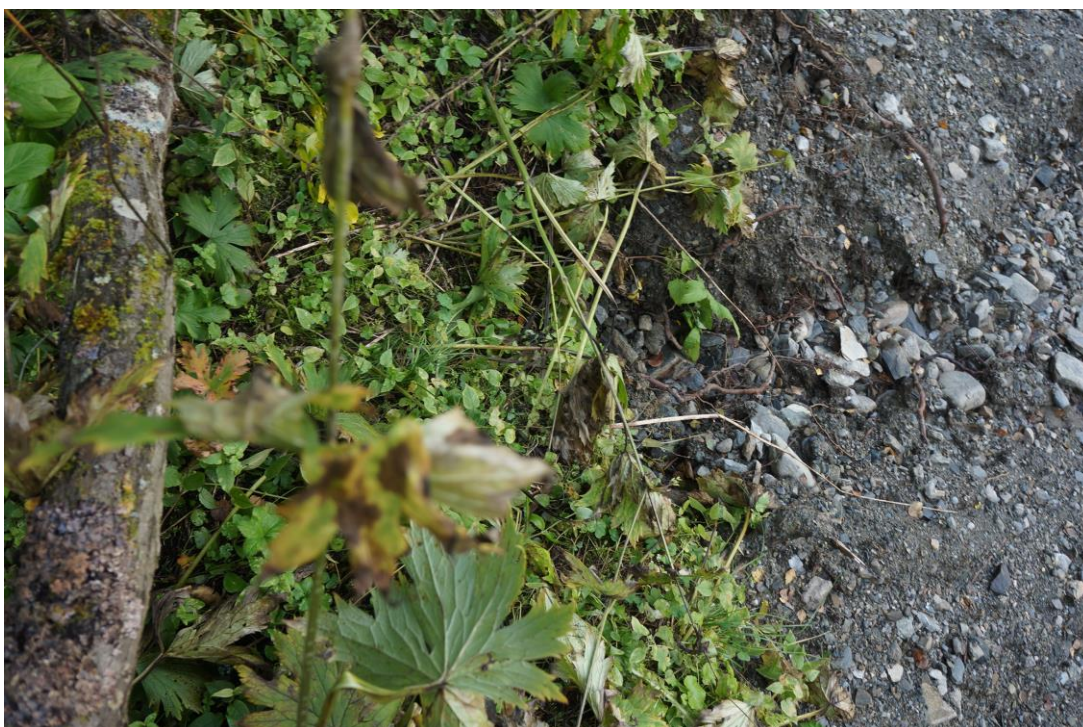
Figur 27: Detalj av vannutsig ned for bruddkant.

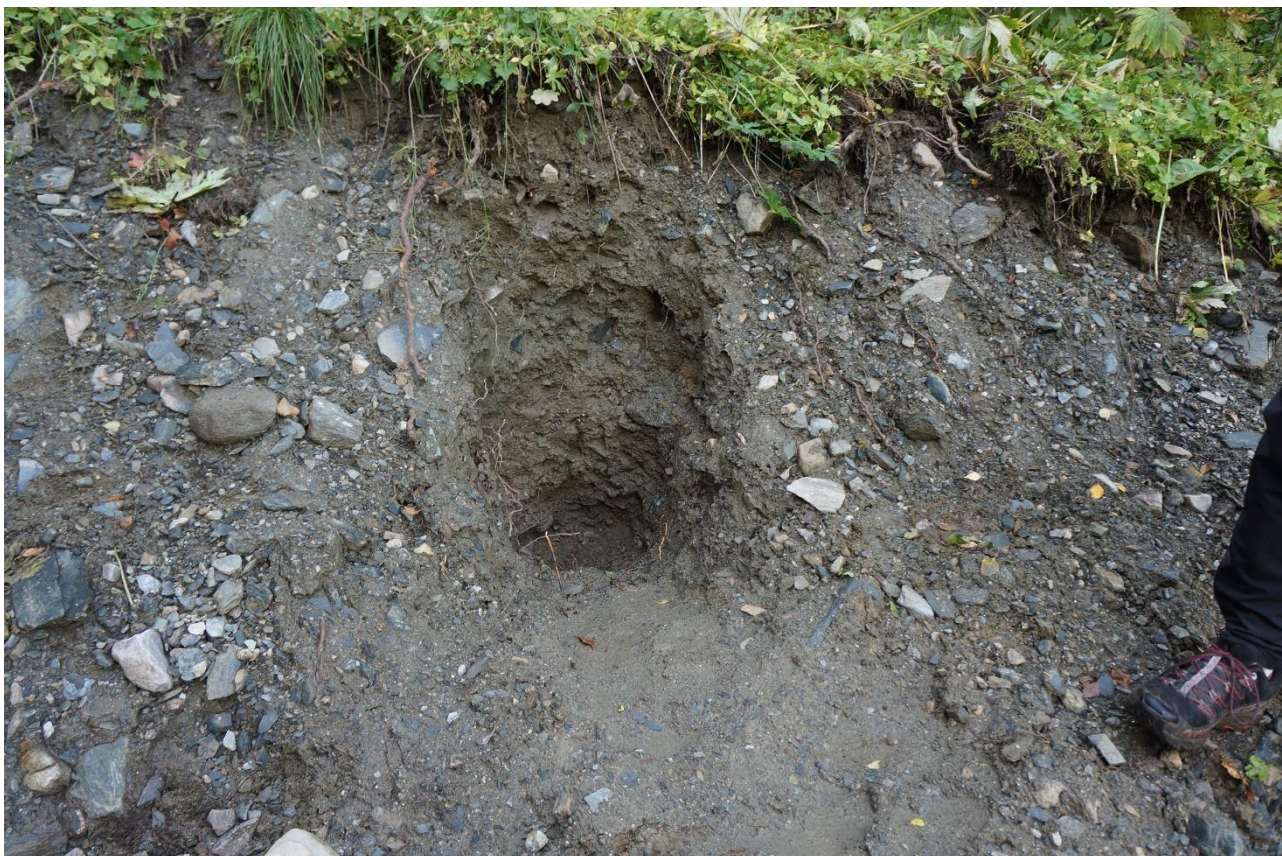
*Figur 28. Rett ned for bruddkanten er det et hull som indikerer at vann har kommet opp som artesisk vann, det er ikke spor av rennende vann ned i hullet.*

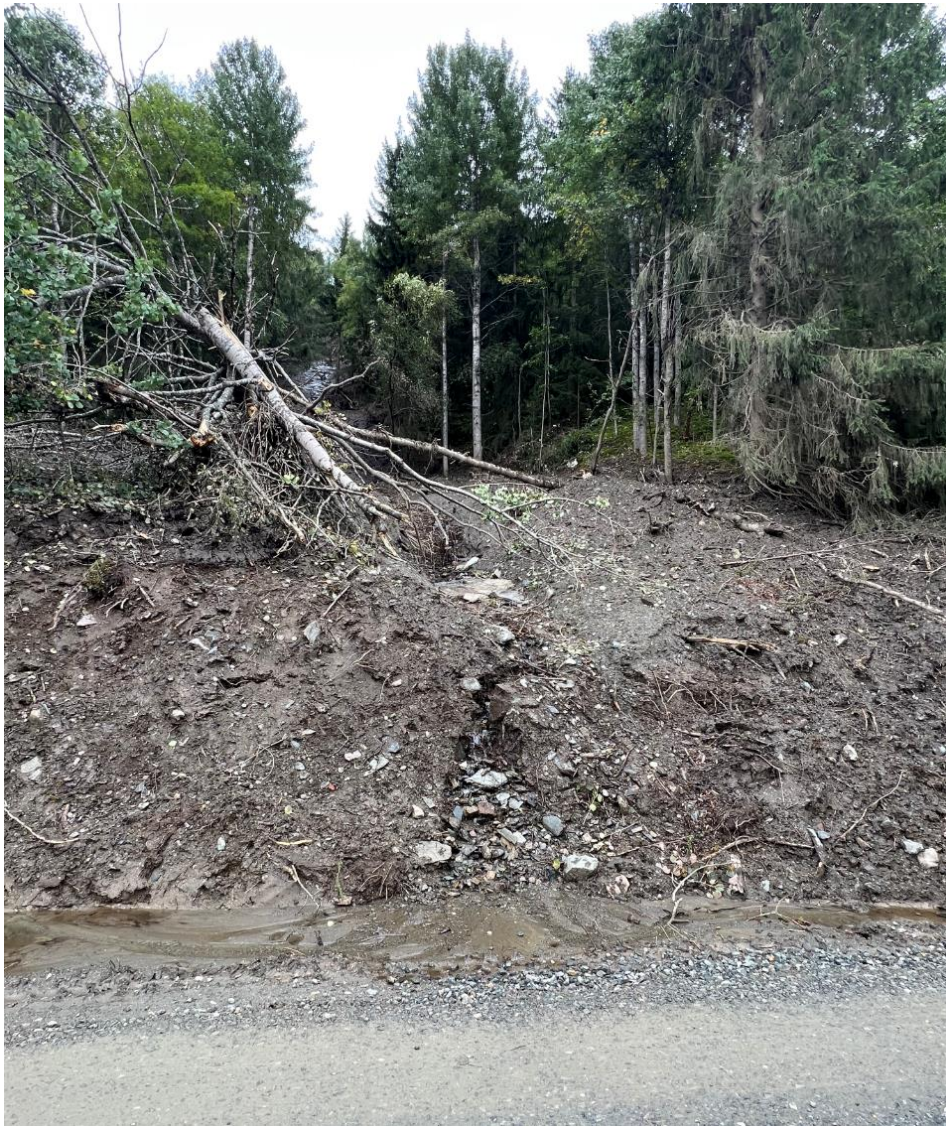
Figur 33. Skredløpet der det krysser veien like ovenfor huset.

Modellering av kun en ledevoll ovenfor Skottlivegen gir stor spredning av skredmasser både på Skottlivegen og nede på tunet. Modelleringen viser at der skredet treffer veien, og utflatingen ved huset, spres massene i stor grad utover. For å bedre egenskapene foreslås det å bygge en rygg ned skråningen som har fot på tunet. Modellen viser at dette forbedrer lederegenskapene betydelig. Som nedre avslutningen kan en la ryggen ende i en ca. 1 m høy steingard som skiller plen og skredfare.
