# Rapport

| Oppdrag | Nummer og navn<br>25179 Vestvågøy, Bøstad – Skredfarevurdering<br>for deler av gbnr. 83/19, fritidsbolig.<br>Mærvollveien 163 | Oppdragsleder<br>Kristin Lome |

## Utredning av sikkerhet mot skred i bratt terreng

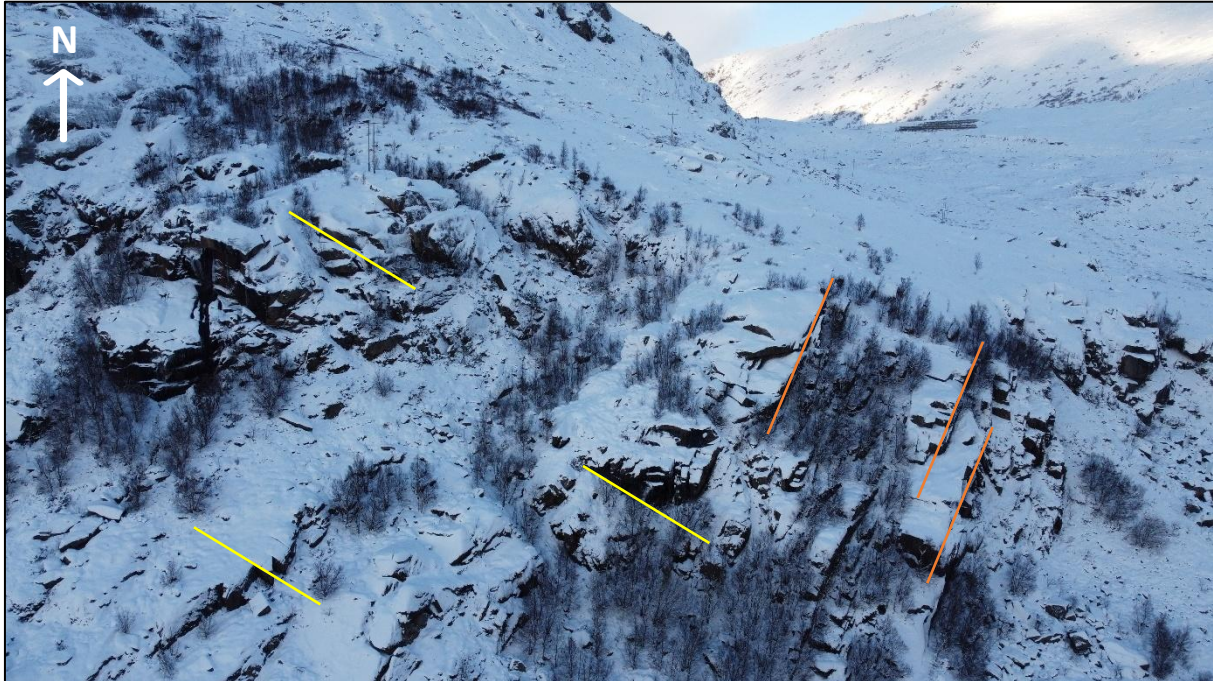
*Figur 4: Bildet viser sprekkesett i bergskrentene i påvirkningsområdet. Oransje streker er NØ-SV, gule streker er NV-SØ.*

bergskrenter med to sprekkesett med nær vertikalt fall. Det ene sprekkesettet har strøk NØ-SV det andre sprekkesettet har strøk NV-SØ (omtrentlig vist med hhv. oransje og gule streker i Figur 4).

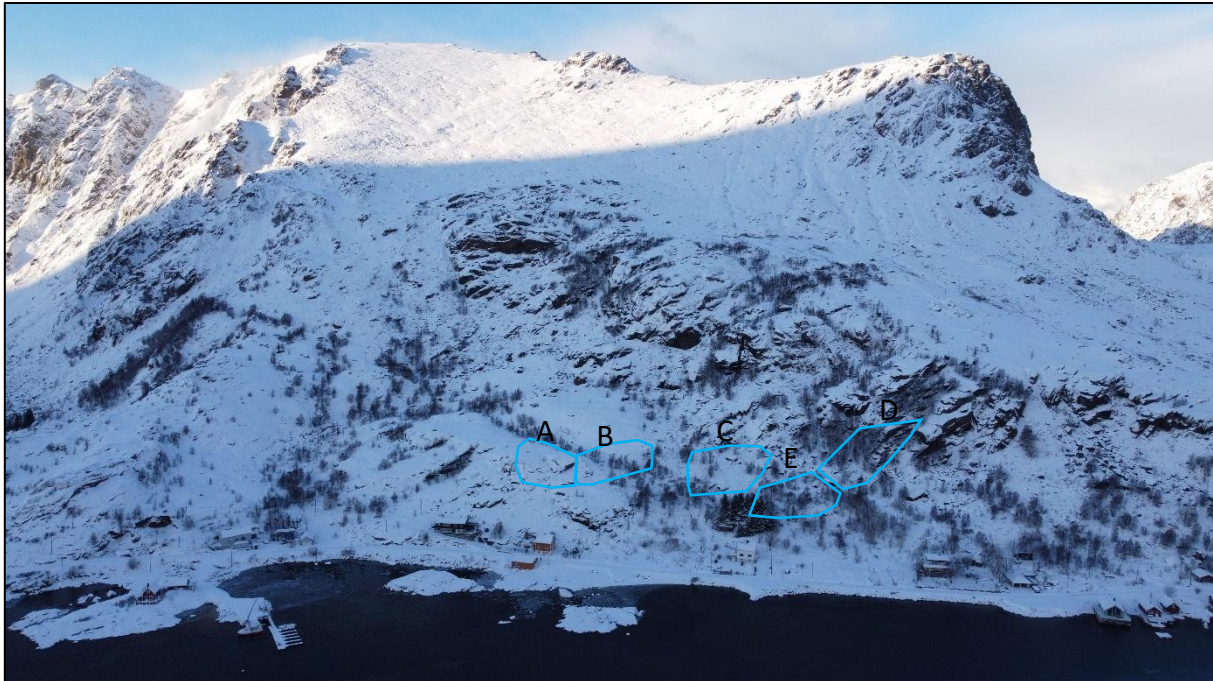
Deler av den øvre flanken i påvirkningsområdet har gunstig helning for utløsning av snøskred. Flanken er stor, åpen og ligger langt ute ved kysten, og vil nok i deler av vinteren være avblåst. Løsnesevne for flakskred vurderes som mindre enn 1/100 for løseområdene A-D, og større enn 1/100 for løseområde E. Løseområdene A-D har lavere løsnesevne fordi A-C kun delvis er brattere enn 30 grader, og løseområde D er i stor grad brattere enn 45 grader, med stor ruhet på grunn av bergskrenter innad i løseområdet. Løseområde E er jevnere, svakt konkav og har mer optimal helning for utløsning av snøskred, på 30-40 grader, noe som gjør det mer egnet for utløsning av snøskred. For å vurdere mulig utløpslengde har vi benyttet beregningsverktøyet RAMMS::Avalanche (RAMMS AG, 2024a). For å fastsette bruddkanthøyder har vi tatt utgangspunkt i klimaanalysen i avsnitt **Feil! Fant ikke referanse kilden..** En beskrivelse av løseområder snøskred er gitt i Tabell 2.
