# Forprosjekt - Grenseveien mellom Økernveien og Grensesvingen

Oslo kommune, Bymiljøetaten

Vurdering av Områdestabilitet

DOKUMENTKODE: 10257778-01-RIG-RAP-001

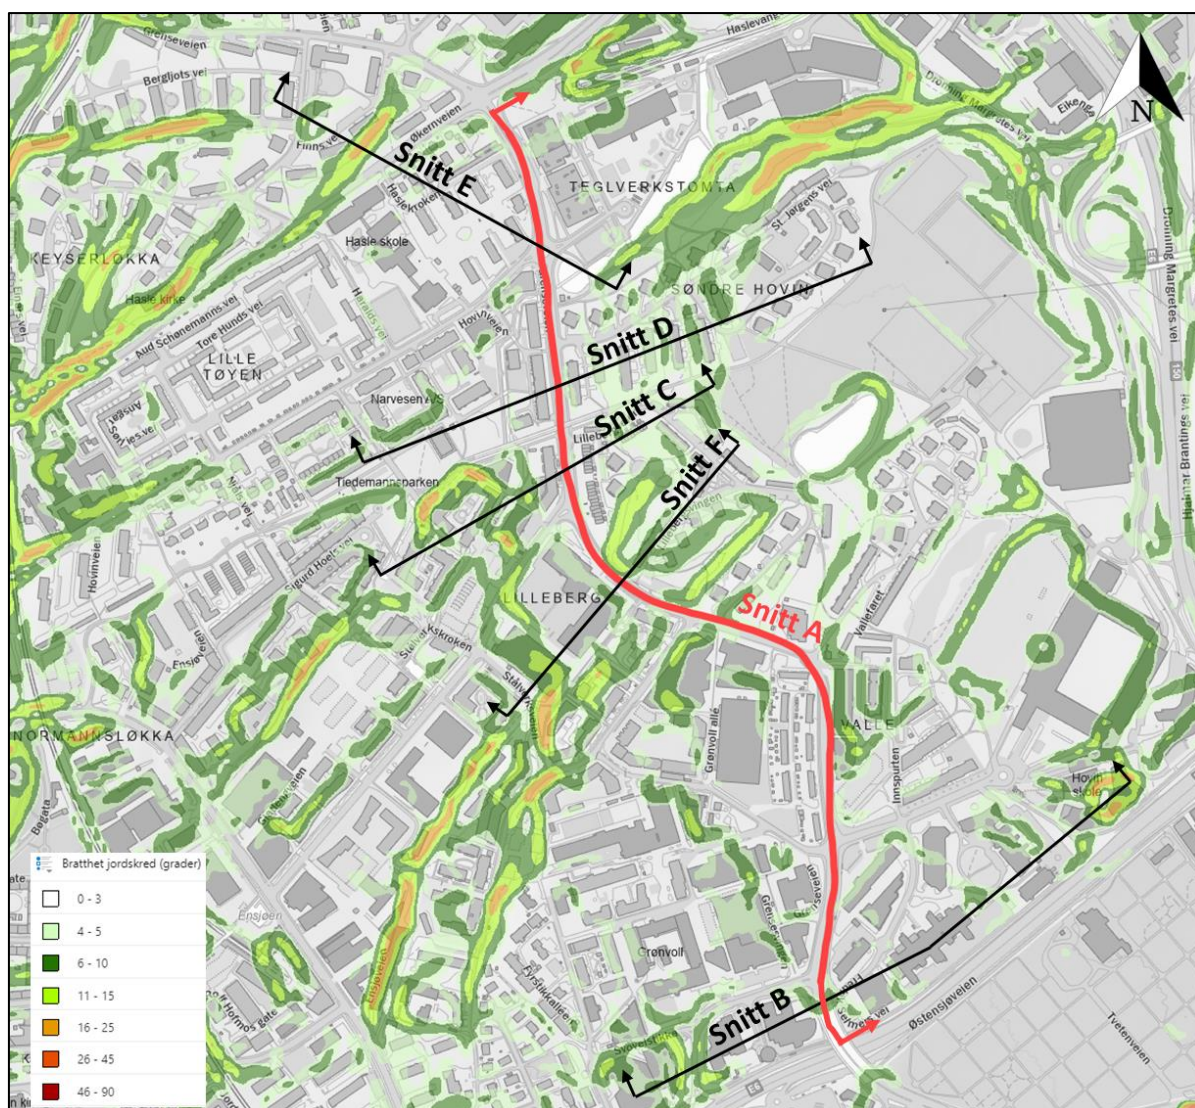
Figur 6-4: Oversikt over undersøkte terrengsnitt langs prosjektområdet.

Det er undersøkt flere terrengsnitt og områder langs traséen for ny sykkelvei. En oversikt over undersøkte terrengsnitt er gitt i Figur 6-4. En gjennomgang av topografien langs prosjektområdet, fra sør til nord, er gitt i de neste avsnittene.

Snitt A er tatt langs vegbanen ved Grenseveien og er gitt med rød linje i Figur 6-4. Høydeprofil for snitt A er gitt i Figur 6-5. Fra figuren kan en se at det er et område hvor terrenghelningen er større enn 1:20, mellom Grenseveien 67 og Vallefaret, og skråningshøyden er over 5 m. Dette området klassifiseres som et aktsomhetsområde og må derfor undersøkes nærmere for fare for områdeskred, i avsnitt 6.5.1. Resterende del av strekningen langs snitt A viser en helning slakere enn 1:20, og det er derfor ikke fare for områdeskred.

Stiplet snitt i Figur 6-4 omfatter et område med bratt terrenghelning ned mot Grenseveien. Dette området er også markert med rød sirkel i Figur 6-10. Ved rød sirkel er det observert bergskjæring og berg i dagen fra Google maps street view, se Figur 6-11. Det antas at resten av kollen nord for området også vil bestå av berg og løsmasser med kort til berg.

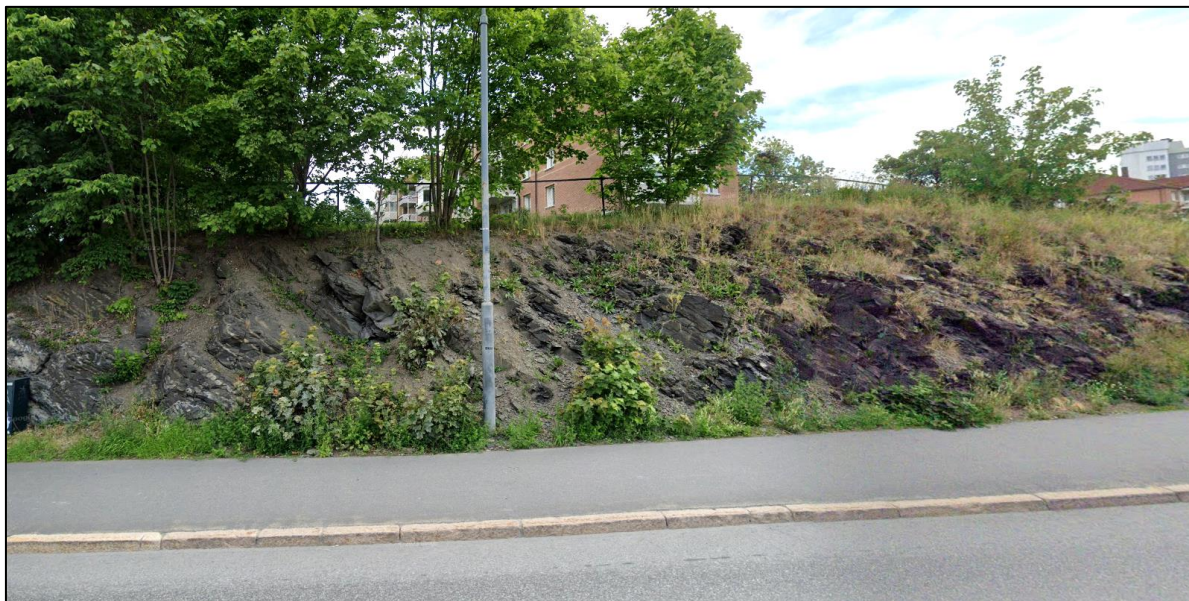
Figur 6-11: utklipp fra Google Street View, som viser bergskjæring.
