Til: Asplan Viak AS
v/ Marit Heier Amundsen
Kopi til:
Dato: 2020-06-22
Rev.nr. / Rev.dato: 1 / 2021-08-11
Dokumentnr.: 20190898-01-TN
Prosjekt: Saksvik renseanlegg
Prosjektleder: Priscilla Paniagua
Utarbeidet av: Priscilla Paniagua
Kontrollert av: Vidar Gjelsvik

Saksvik renseanlegg: geoteknisk vurdering

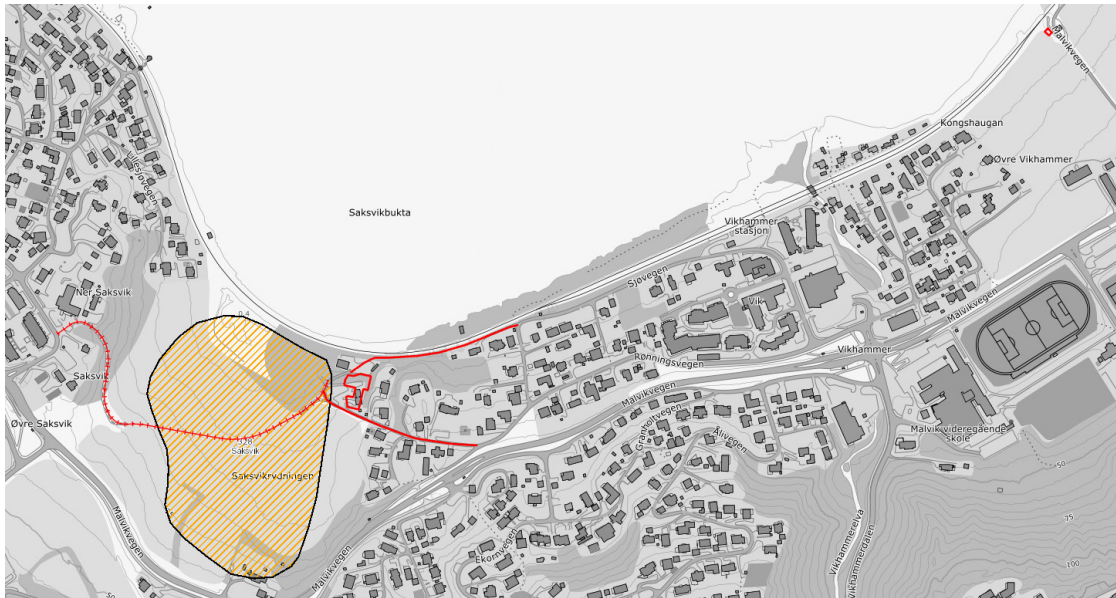
Figur 3 Kvikkleiresoner i området.

Renseanlegget, adkomstvegen og anleggsvegen er delvis innenfor NVEs definerte kvikkleiresone 328 Saksvik, som vist i Figur 3. Pumpestasjonen er ikke innenfor en NVE-definert kvikkleiresone, og heller ikke i utløpssonen for et potensielt skred.

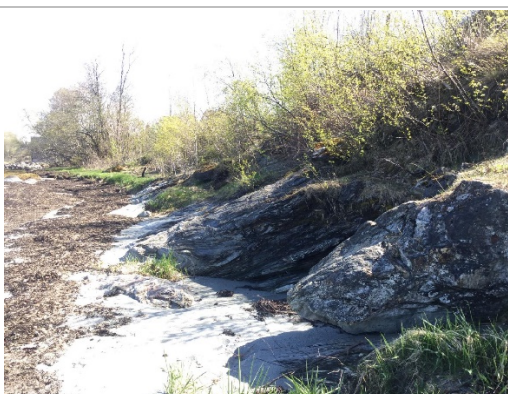
Berg i dagen (BiD) ved jernbanefylling, ingen erosjon

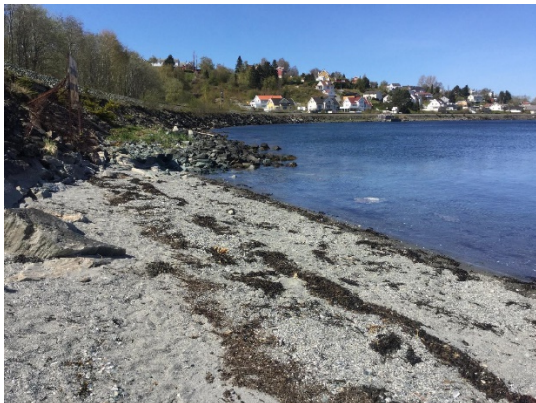
Sjølinje & sandstrand: ingen erosjon

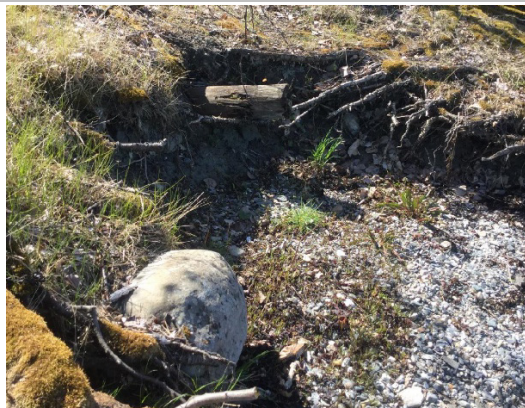
Litt erosjon, grus i bunnen, 1 m leire kant eksponert

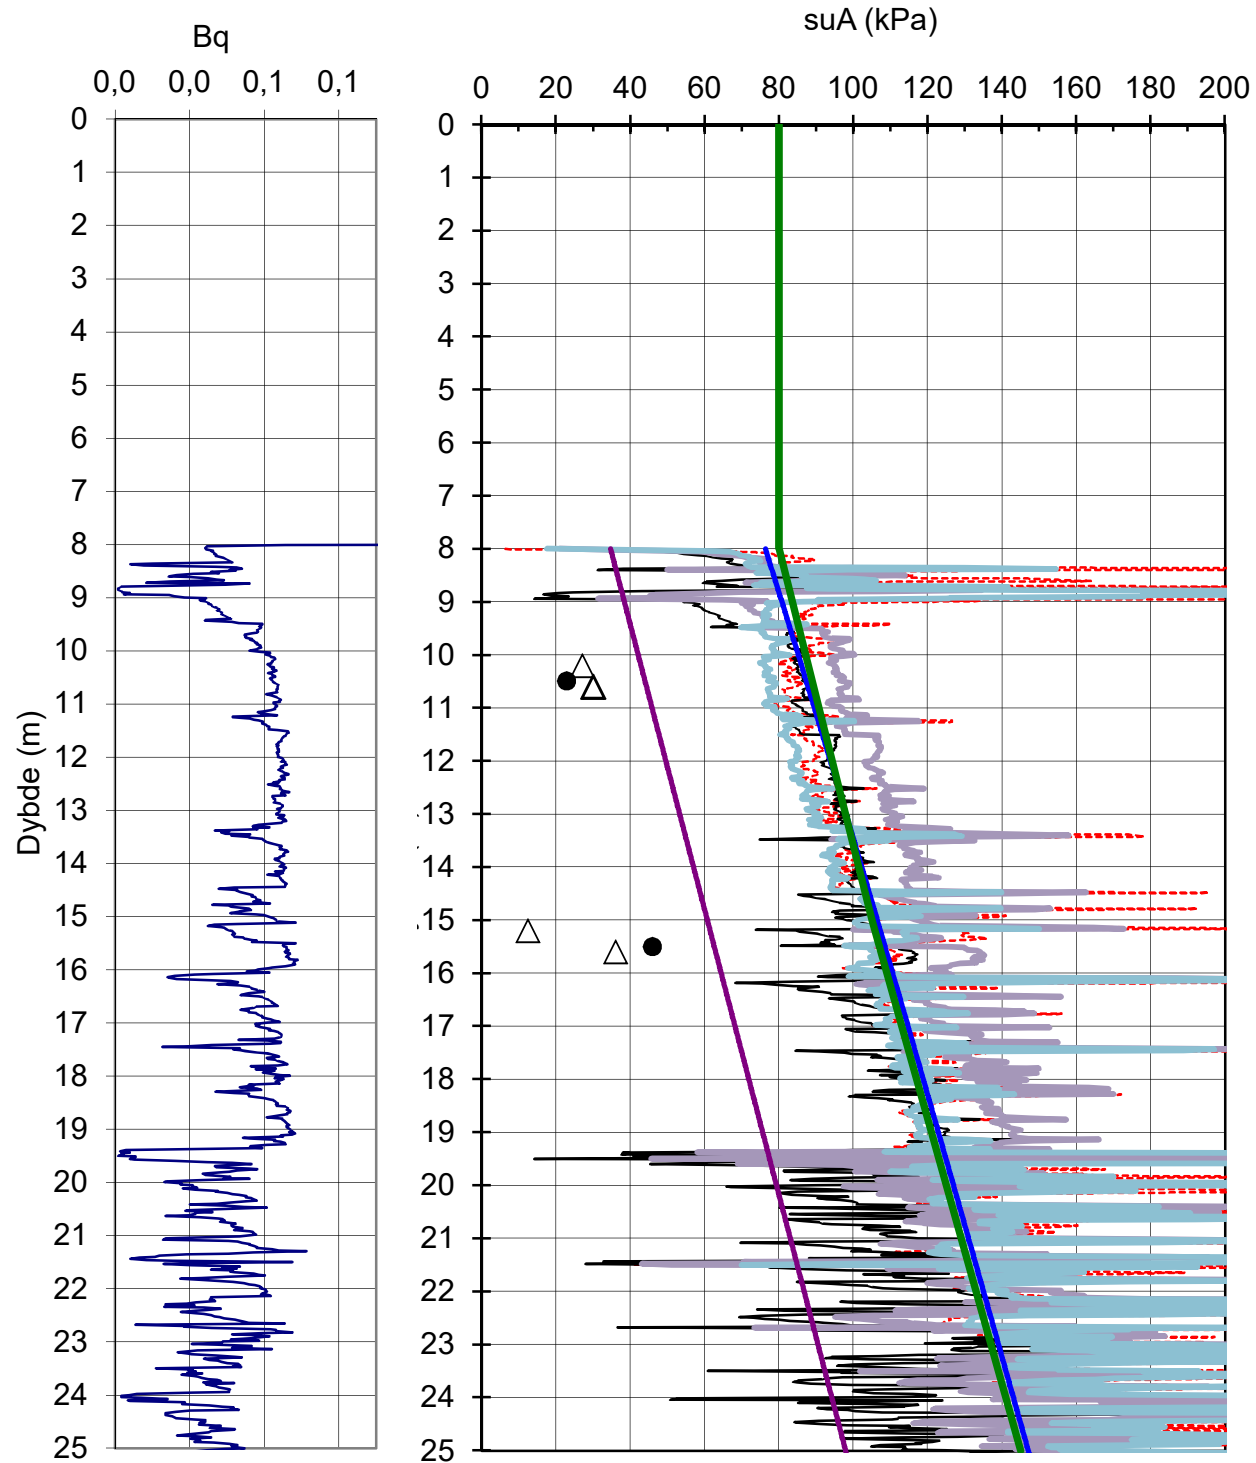
Poretrykk:
2-25 m 8 kPa/m,
Romvekt: 20 kN/m³

Saksvik	Rapport nr.	Figur nr.
	20190898-01-TN	D3
Aktiv skjærstyrke basert på CPTU-sondering og Shanshep parameter	Tegner	Dato
	APP	01.05.2020
	Kontrollert	NGI
Godkjent		
Borhull 5R	APP

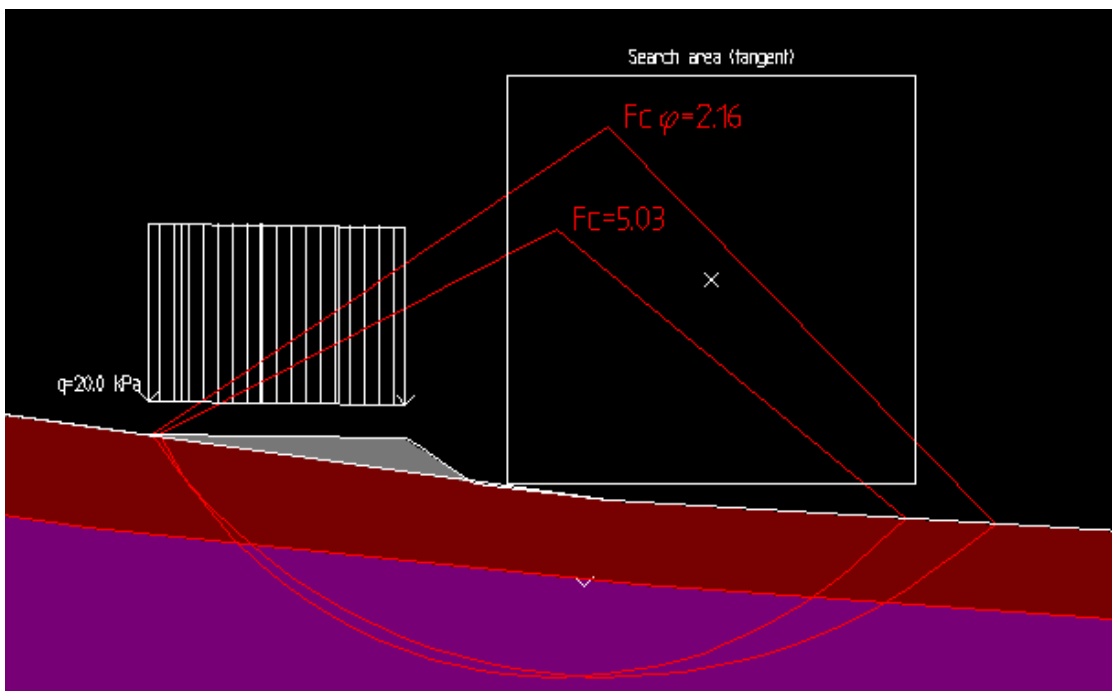
Figur E2 Lokalstabilitet for anleggsveg ved Profil A fra Rambøll (2013a, 2013b)

Lokalstabilitet for anleggsveg fra Saxe Viks veg til Rønningsvegen gir en $F > 1,40$ (Figur E2), på den bratteste delen av området, ved Profil A fra Rambøll (2013a, 2013b) (dvs. profil 190 for anleggsveg). Anleggsveg planlegges å følge nåværende terreng med lokale utgravinger eller fyllinger som anses å være et lite inngrep i terreng. Beregnet lokalstabilitet for anleggsveg anses å tilfredsstillere kravet.

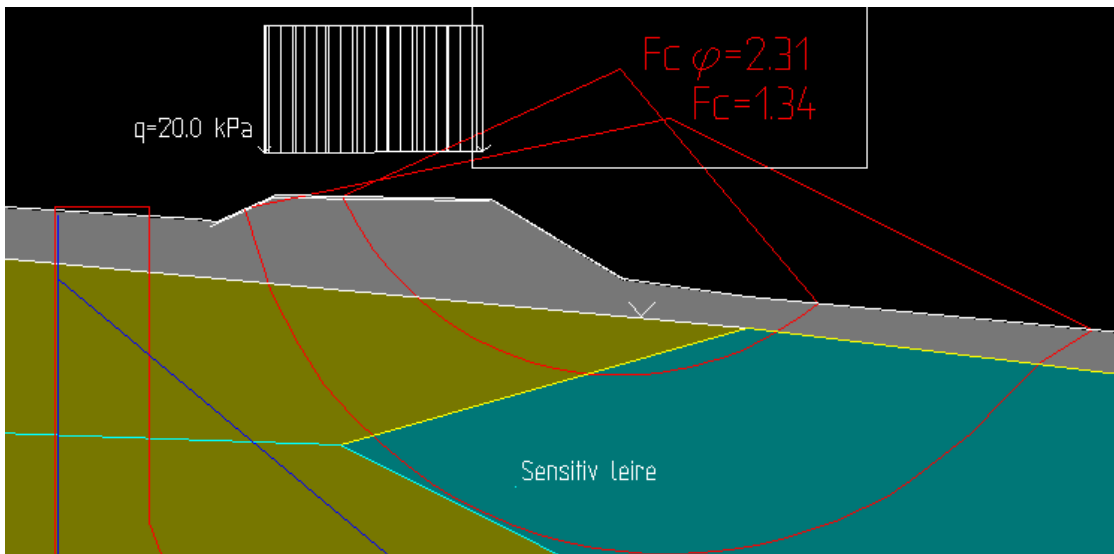
Figur E3 Lokalstabilitet for anleggsveg (ved profil 100) fra Rønningsvegen, Profil A2 fra NGI 2020

- Ved profil 100 for adkomstveg fra Rønningsvegen (Profil A2, Figur E3), er stabilitet i effektivspenningsanalyse over 1,4. I total spenningsanalyser er stabilitet under 1,4. Det er en del usikkerheter knyttet til utvidelse av sensitive leirelag i dette området, og utforming av fyllingsområdet anbefales derfor å begrense/reducere fyllingsareal i dette området. Dette må sjekkes i detaljprosjekteringsfase. Geoteknisk tiltak kan bli nødvendig.
