Luster kommune

# ► **Reguleringsplan Gaupne**

Vurdering av områdestabilitet

Oppdragsnr.: **52305232** Dokumentnr.: **52305232-RIG-R01** Versjon: **J03** Dato: **2025-04-11**

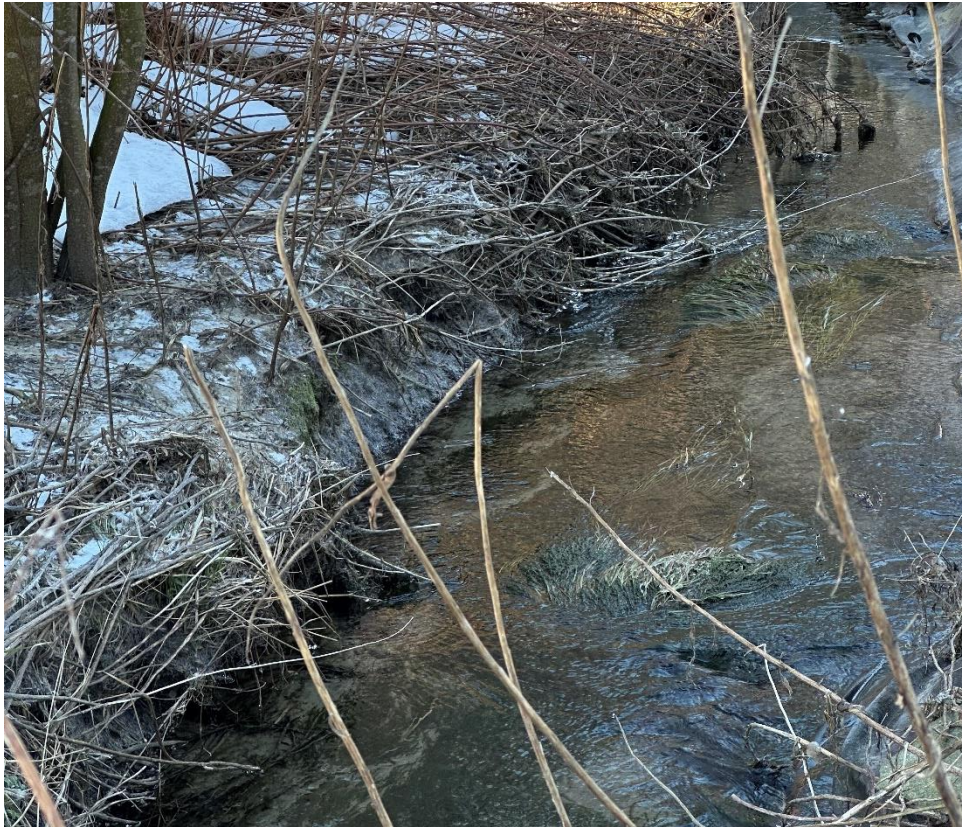
Figur 4: Erosjon lang Skjersgrovi

Det er utført befarig 10. februar 2025 langs bekken Skjersgrov, som renner nord for planområdet. Under befaringen ble det observert tegn til litt erosjon enkelte steder. Figur 4 viser et av stedene ser det ble observert litt erosjon.
