Namdalseid skole- og idrettsbygg

Grunnundersøkelser

Geoteknisk datarapport

Oppdragsnr.: 5180974 Dokumentnr.: 5180974-RIG01 Versjon: 1
2018-04-05

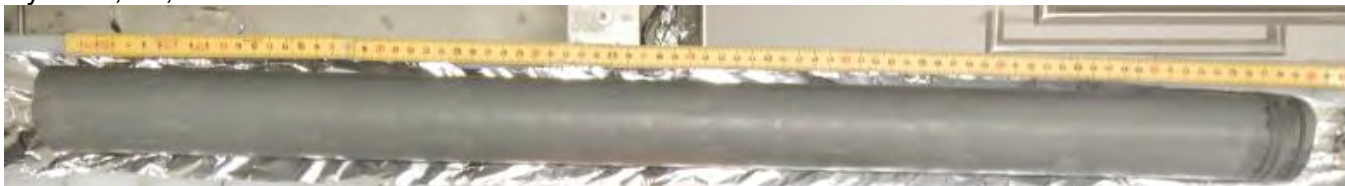
Figur 6 Bilder av prøvemateriale i posisjon 3

Dybde 3,0-3,8 m

Dybde 10,0-10,8 m

Dybde 14,0-14,8 m

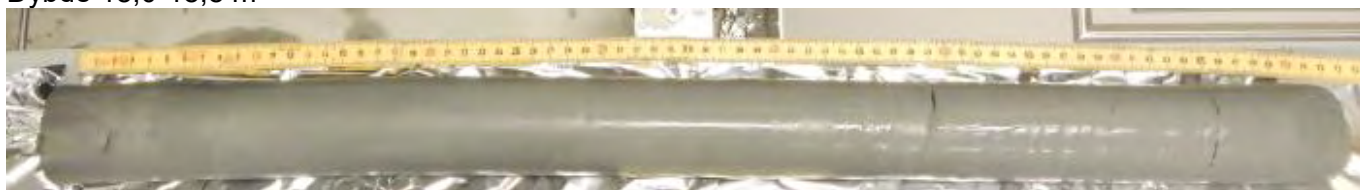
Figur 7 Bilder av prøvemateriale i posisjon 8

Dybde 5,0-5,8 m

Dybde 11,0-11,8 m

Dybde 16,0-16,8 m

Dybde 18,0-18,8 m

I borpunkt 8-NO18 og 10-NO18 ble det funnet kvikkleire og sprøbuddmateriale ved 13,5-16,7 meters dybde.

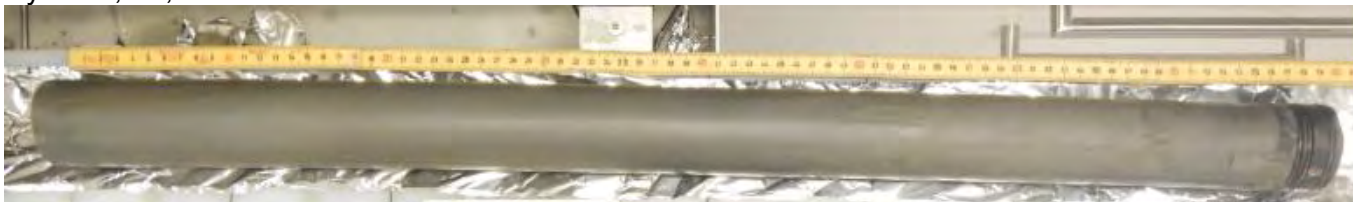
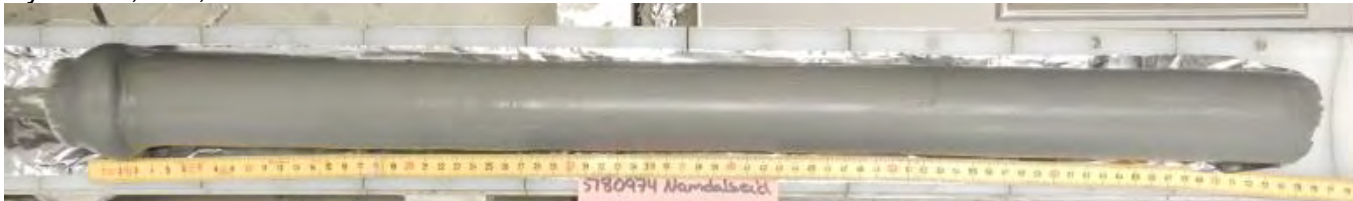
Figur 8 Bilder av prøvemateriale i posisjon 10

Dybde 3,0-3,8 m

Dybde 10,0-10,8 m

Dybde 13,0-13,8 m

Dybde 15,0-15,8 m

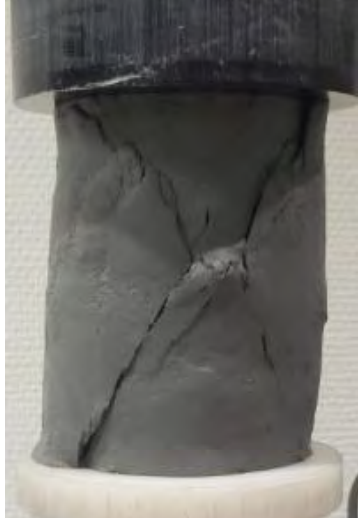
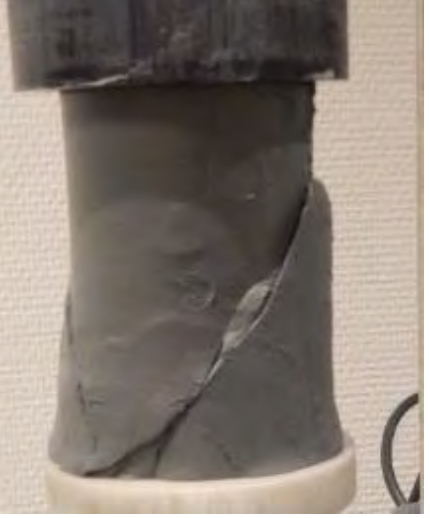
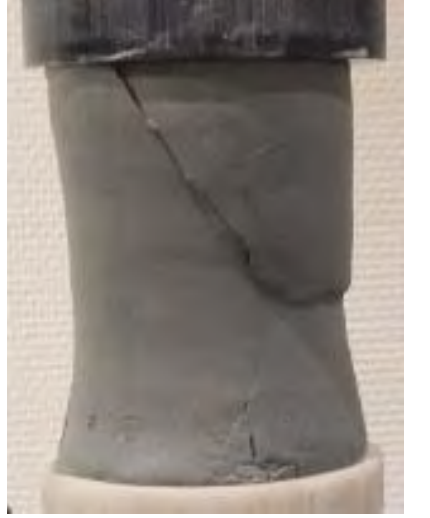
Figur 9 Bilder av enaksiale trykkforsøk i posisjon 3

Dybde 3,3-3,4 m	Dybde 10,3-10,4 m	Dybde 14,3-14,4 m

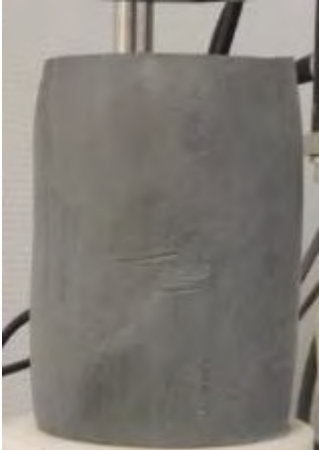
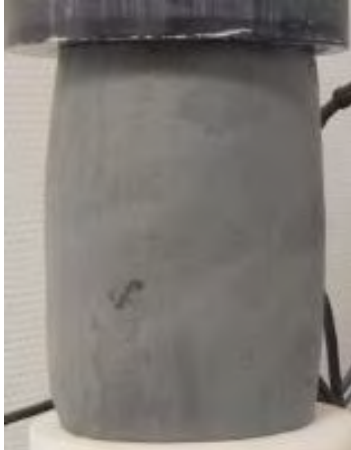
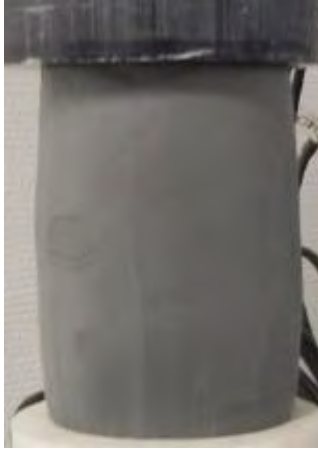
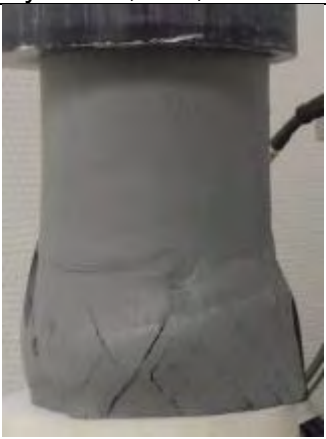
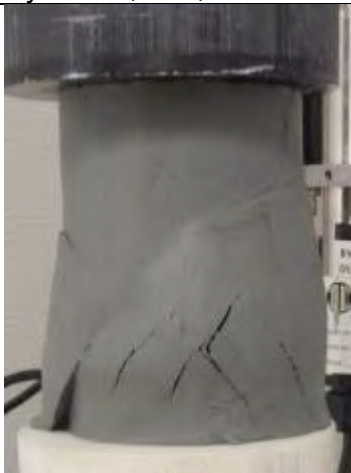
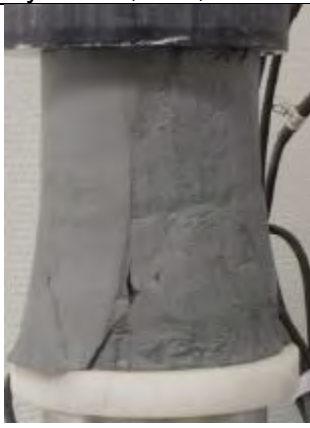
Posisjon 8				
Dybde 5,1-5,2 m		Dybde 5,2-5,3 m		Dybde 5,4-5,5 m

Dybde 11,2-11,3 m		Dybde 11,4-11,5 m		Dybde 11,5-11,6 m

Grunnundersøkelser - laboratorierapport				
Figur 10 Bilder av enaksiale trykkforsøk i posisjon 8				
Utført SyTve	Kontrollert HiRis	Godkjent SyTve	Rapport 5180974	Format A4

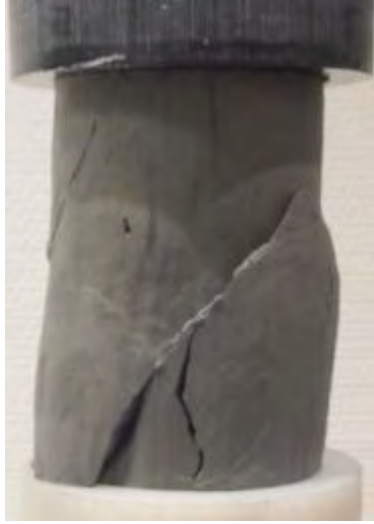
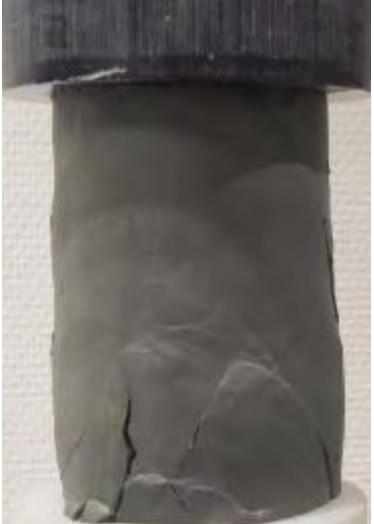
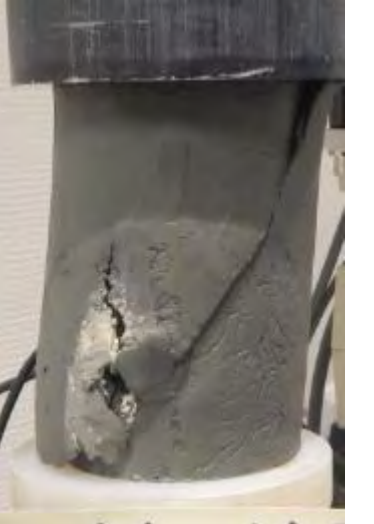
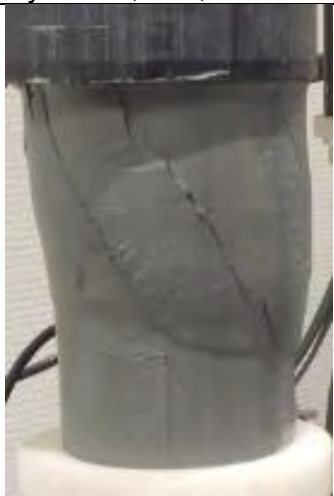
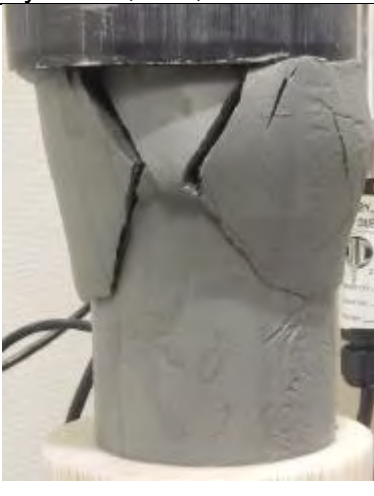
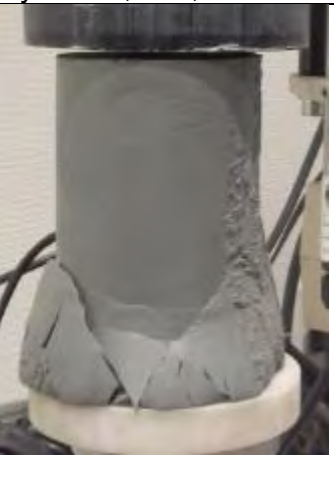
Posisjon 10				
Dybde 3,2-3,3 m		Dybde 3,4-3,5 m		Dybde 3,5-3,6 m

Dybde 10,1-10,2 m		Dybde 10,2-10,3 m		Dybde 10,4-10,5 m

Grunnundersøkelser - laboratorierapport				
Figur 12 Bilder av enaksiale trykkforsøk i posisjon 10				
Utført SyTve	Kontrollert HiRis	Godkjent SyTve	Rapport 5180974	Format A4
