| Oppdrag | Nummer og navn<br>25133 Skredfarevurdering Hanøytangen | Oppdragsleder<br>Hans Georg Grue |
| Dokument | Nummer<br>25133-01-1<br>Utført av<br>Hans G. Grue | Dato<br>2025-03-04<br>Kontrollert av<br>Espen Eidsvåg |

## Utredning av sikkerhet mot skred i bratt terreng for reguleringsplan, Hanøytangen

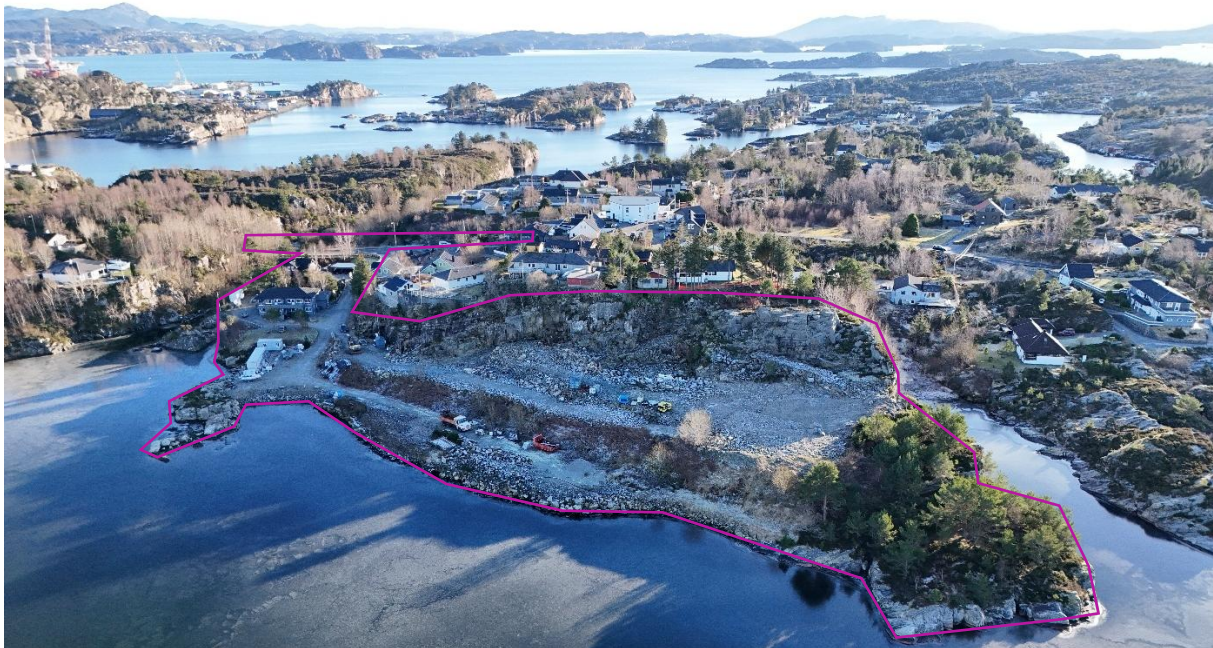
*Figur 1: Oversiktsbilde for kartleggingsområdet (lilla polygon) og påvirkningsområdet. Bildet er tatt mot sør.*

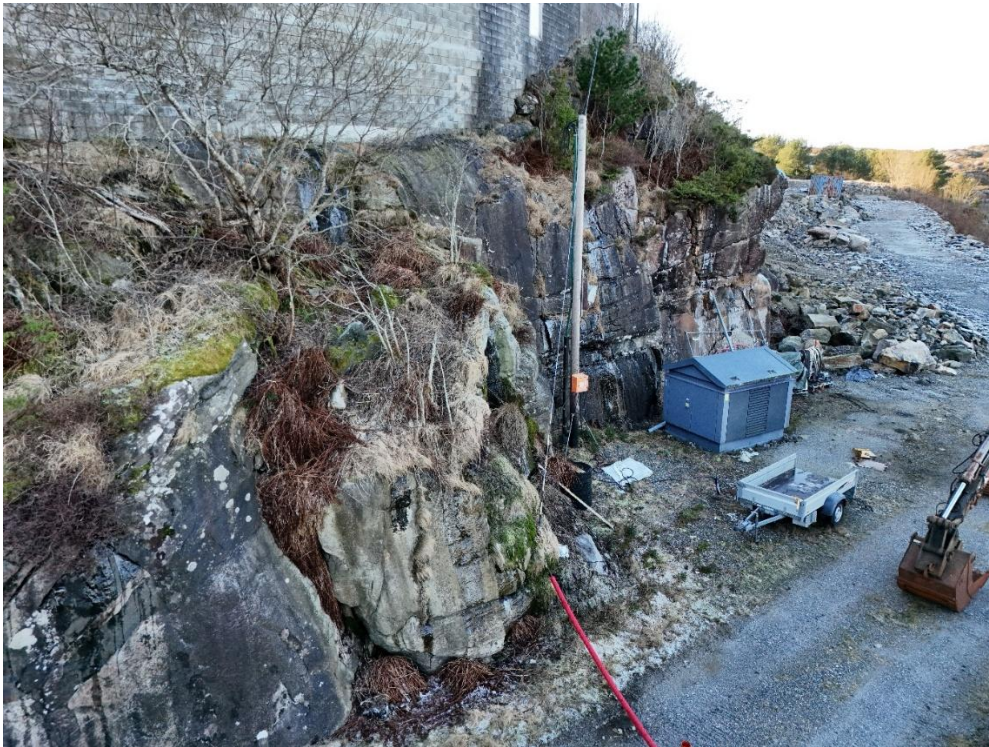
*Figur 4: Deler av bergmassen som er lite oppsprukket, med dyp forvittringshud og ingen opplagte tegn til utfall av nyere dato. Bildet er tatt øst for Hanøyvegen 499, mot nordvest. Adressenummer kan leses av i registreringskartet (Figur 11).*

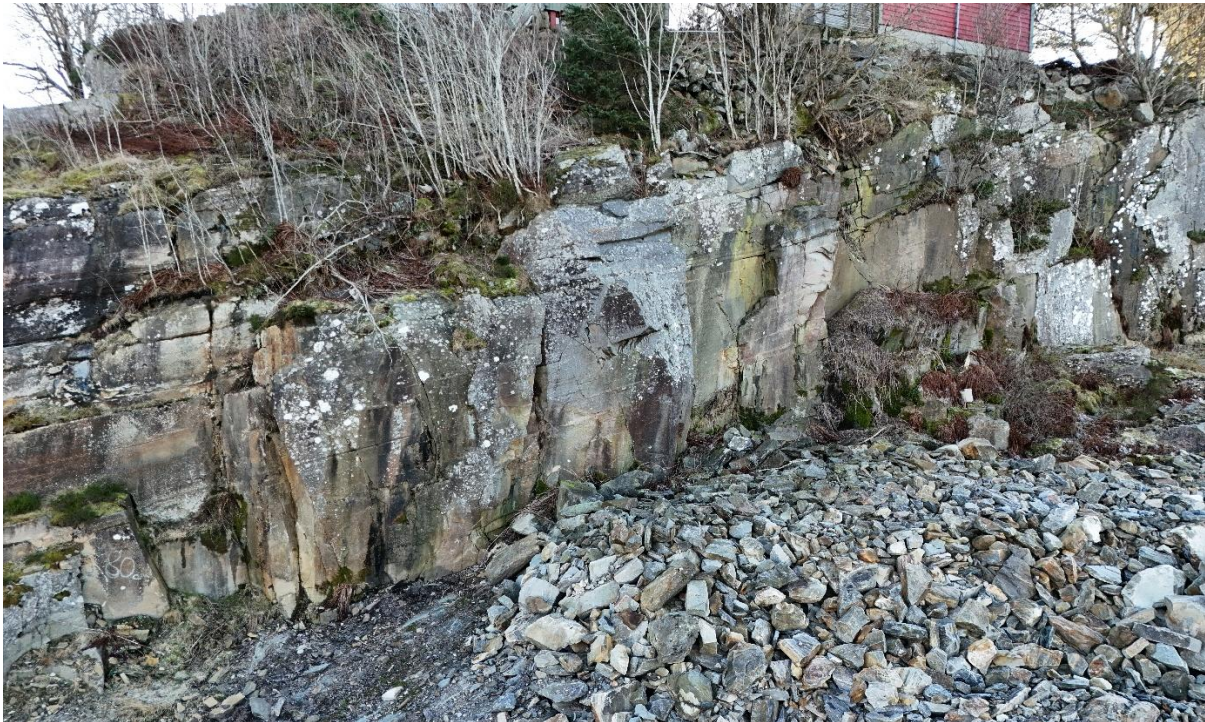
*Figur 6: Skrentparti som er mer oppsprukket, mulig som følge av sprenging/pigging. Bildet er tatt nord for Hanøyvegen 501 mot sørvest. Det er også en løsmassefylling på toppen av skrenten, og stabiliteten til denne er ikke vurdert.*

Utløpslengden fra evt. steinsprang fra dette kildeområdet ved Hanøyvegen 501 (Figur 6, Figur 12 og Figur 14) vil ikke være betydelig grunnet lav egenhøyde og flatt terreng nedafor skrenten. Ettersom simuleringsmodeller fullt ut ikke vil fange opp skreddynamikken i slike tilfeller velger vi her å vurdere utløpslengder basert på skjønn og erfaring. For et scenario med årlig sannsynlighet på 1/1000 mener vi det er plausibelt med et utløp omtrent tilsvarende skrenthøyden, mens for et scenario med årlig sannsynlighet rundt 1/5000 mener vi i tillegg en buffer på 2-3 meter er relevant.

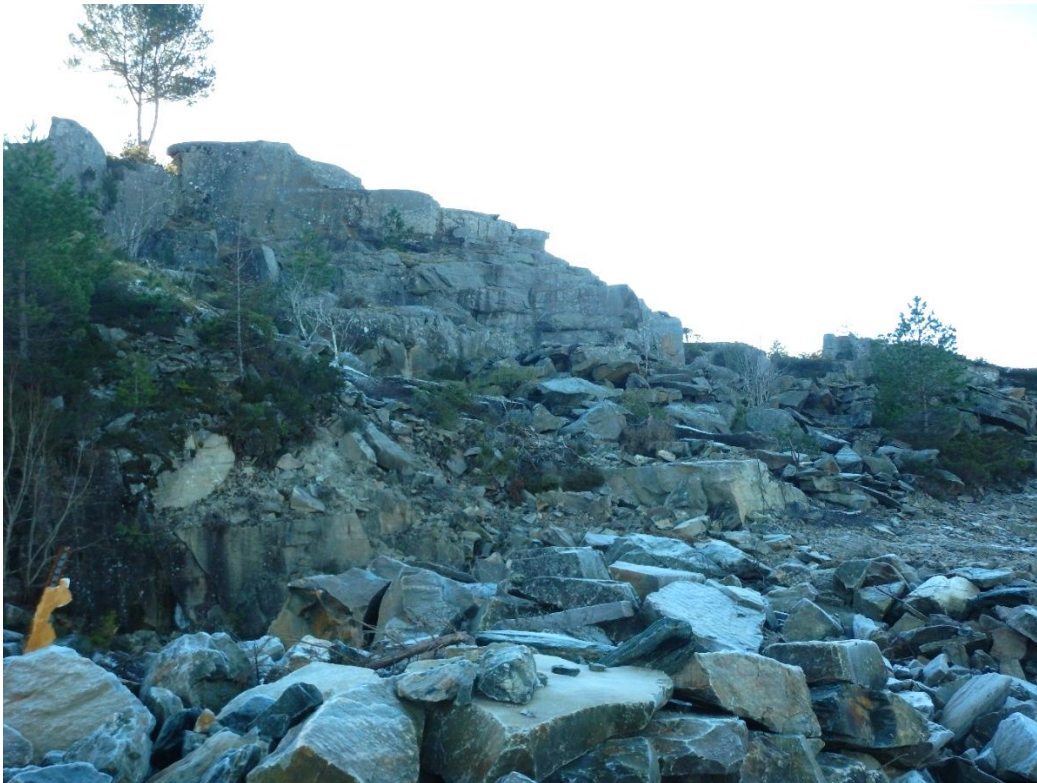
*Figur 7: Slakt skrentparti som er noe oppsprukket, trolig som følge av sprenging. Bildet er tatt nord for Hanøyvegen 503, mot vest.*

I tillegg er det litt lenger vest et oppsprukket frittliggende parti med en egnehøyde på 5-6 meter nord for Hanøyvegen 503, som følge av sprengningsarbeider (Figur 7). Ettersom dette partiet er slakt, terrassert, og med en sprekkegeometri som fører til at avløste blokker ligger stabilt, mener vi årlig løsnesevne her er mindre enn 1/5000. Denne løsnesevnen mener vi også er gjeldende også i naturlige mindre skrenter på 2-4 meter i de nordlige delene av kartleggingsområdet (Figur 13) som ikke er berørt av menneskelig aktivitet, fordi vi her ikke fant spor etter blokkutfall under synfaring.

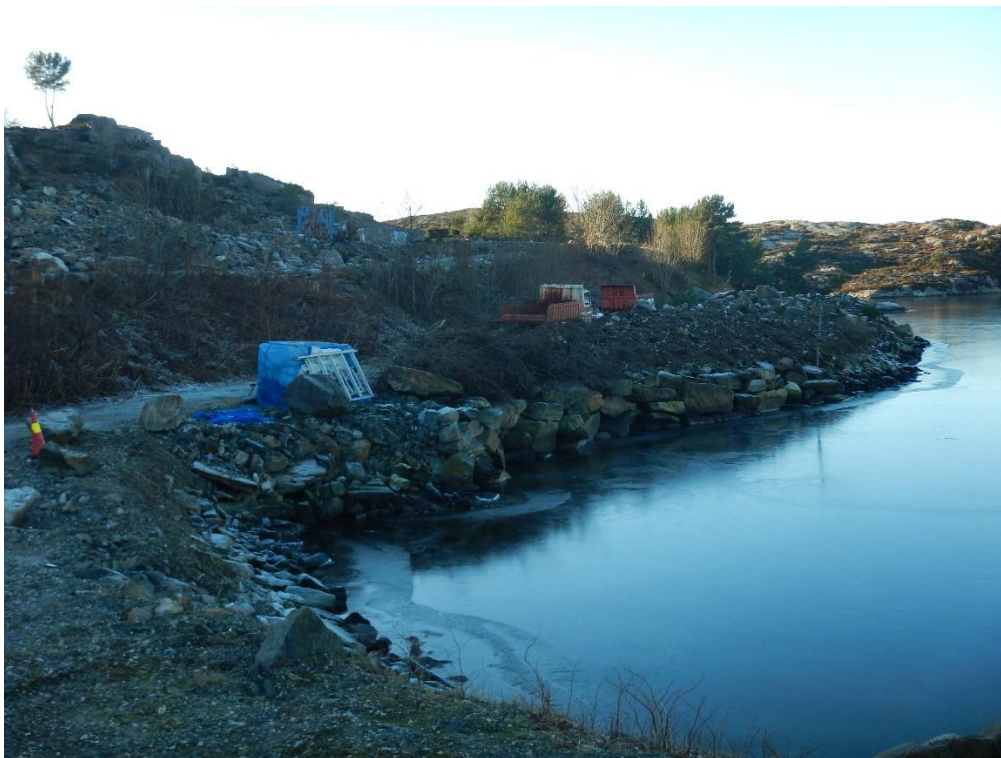
NGUs løsmassekart i målestokk 1:250 000 (NGU, 2025c) viser at løsmassene i området er kartlagt som bart fjell, noe som stemmer godt med observasjoner gjort under synfaring. Det var betydelige spor etter terrenginngrep i form av fyllinger av løsmasser og sprengstein (Figur 8 og Figur 9), og stabiliteten til disse er ikke vurdert.

*Figur 8: Bilde som viser løsmasseforholdene med betydelig menneskelig påvirkning sett mot nordvest.*

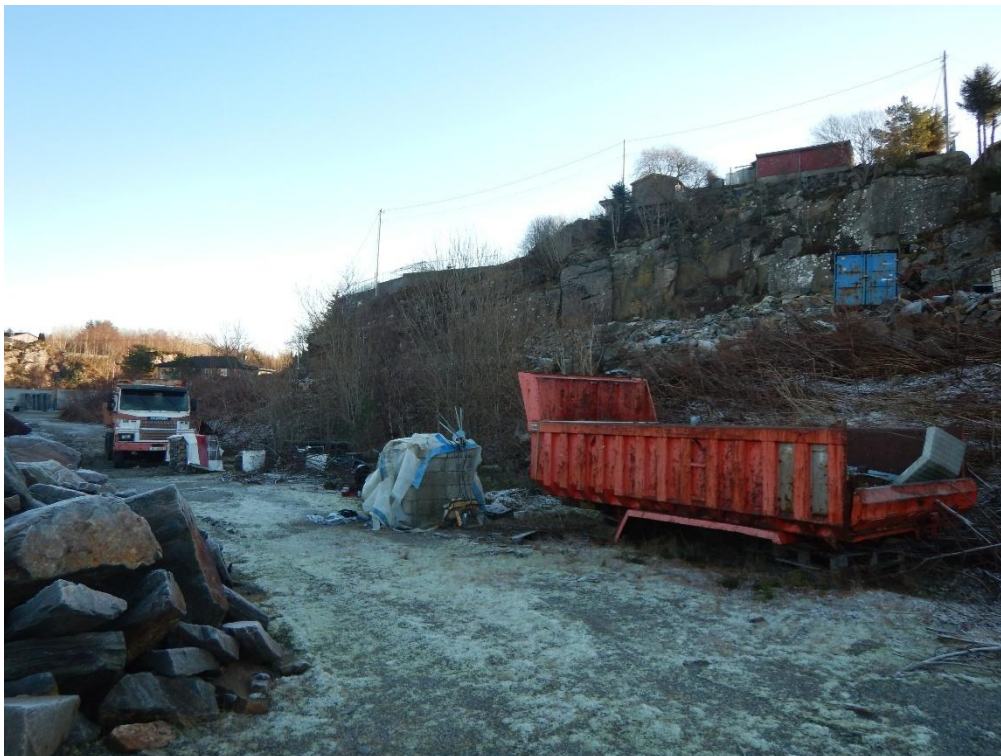
*Figur 9: Bilde som viser løsmasseforholdene og betydelig menneskelig påvirkning sett mot sør.*

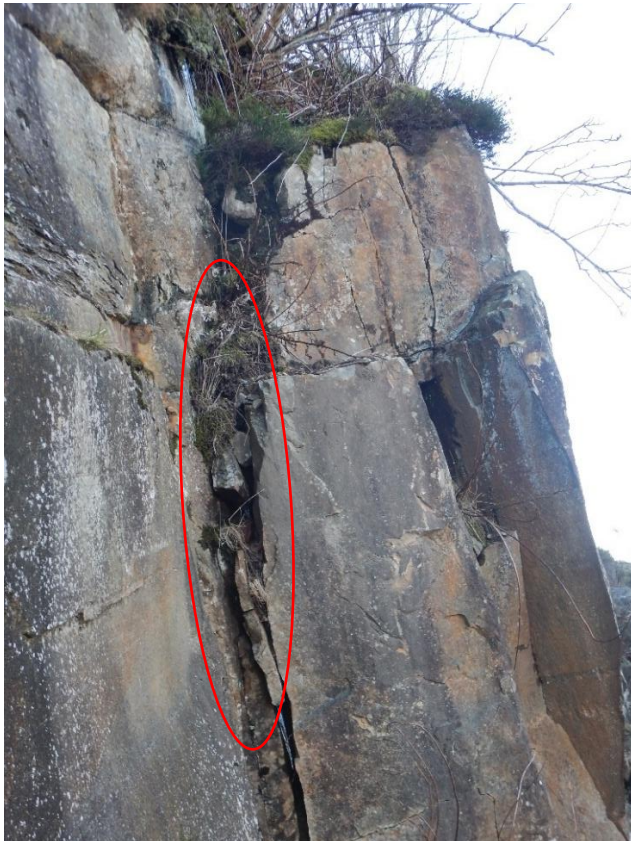
Det er i hovedsak en skrent med en lengde på ca. 120 meter, med tilstrekkelig egenhøyde og bratthet som i teoretisk forstand kan gi steinsprang med skadepotensiale. Den er nedenfor bebyggelsen på den utbygde kollen vest og sør for kartleggingsområdet. Store deler av denne er for det meste isskuret og med dyp forvittringshud, noe som indikerer en løsnesevne mindre enn 1/5000. Unntaket er et ca. 35 meter langt parti nedafor og sør for Hanøyvegen 501, som ut fra sprekkegeometri og bergoverflate kan se ut som er utsatt for sprenging og/eller pigging (Figur 6), der oppsprekkingsgrad, -geometri og sprekkefylling (Figur 12) indikerer en løsnesevne noe større enn 1/1000.

Figur 12: Bildet viser bl.a. steilt Ø-V sprekkesett som har helning på like i underkant av 90 grader mot nord der vi kan se åpen sprekk med fylling (rød ellipse), i skrent nedafor Hanøyvegen 499 og 501. Bildet er tatt mot vest.

For det meste er de avløste partiene nærvertikale flak av nokså resistent bergmasse som står fall mot nord (ut av skrenten) og med god støtte i foten, noe som i utgangspunktet tilsier nokså lav løsnesevne. Men, ettersom det er en del villsprekk som i tillegg preger flere av flakene vurderer vi løsnesevnen som større enn 1/1000, men mindre enn 1/100.

- Bergbolter
- Bergrensk, hvis vurdert som nødvendig på stedet

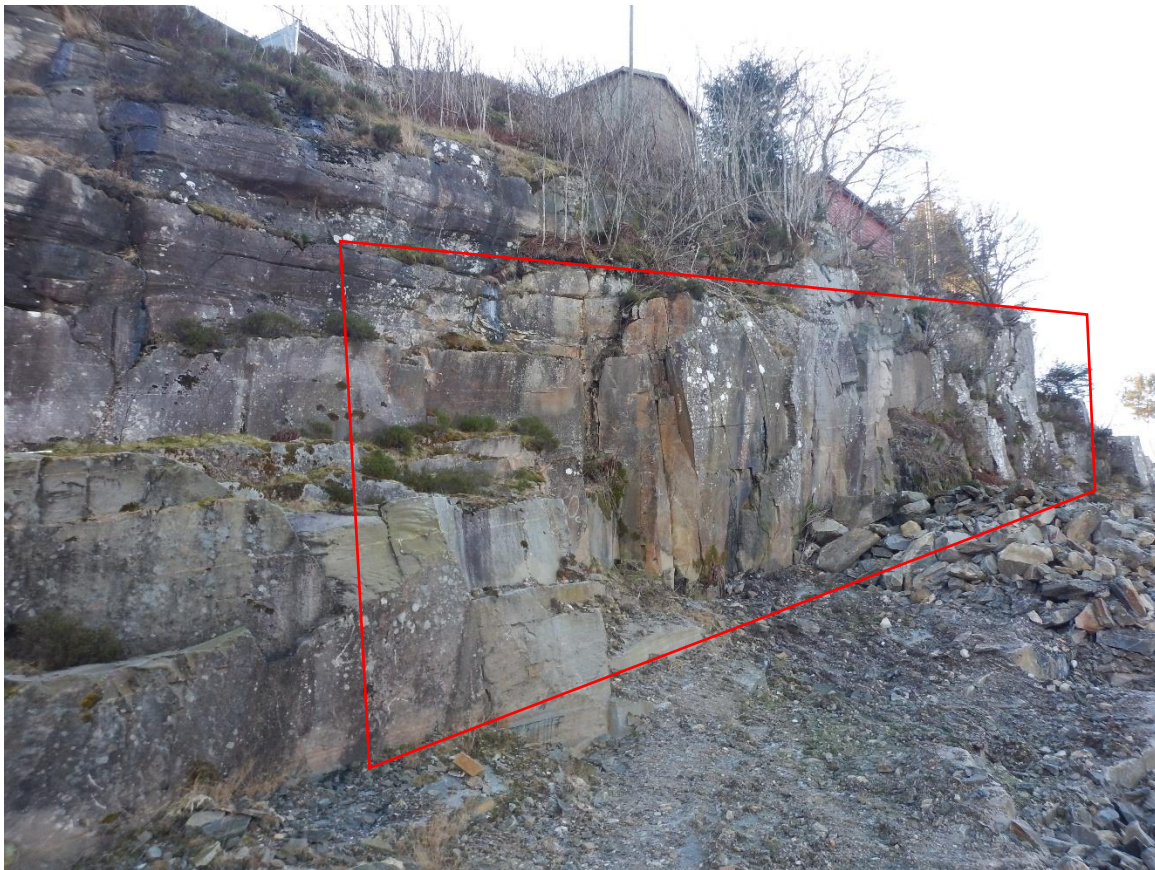
*Figur 14: Bilde som illustrerer overgangen mellom berggrunn som er lite eller ikke påvirket av menneskelig aktivitet, til områder som er påvirket av sprenging (rødt omriss), nedafor Hanøyvegen 501. Bildet er tatt mot sørvest.*
