| Oppdrag | Nummer og navn<br>24760 Nore og Uvdal, Vasset -<br>Skredfarevurdering for deler av<br>gbnr. 141/9. Vadsetvegen 558 og 583. | Oppdragsleder<br>Nils Arne K. Walberg |
| Dokument | Nummer<br>24760-01-1<br>Utført av<br>Nils Arne K. Walberg | Dato<br>2025-06-06<br>Kontrollert av<br>Pål Lohne |

## Utredning av sikkerhet mot skred i bratt terreng

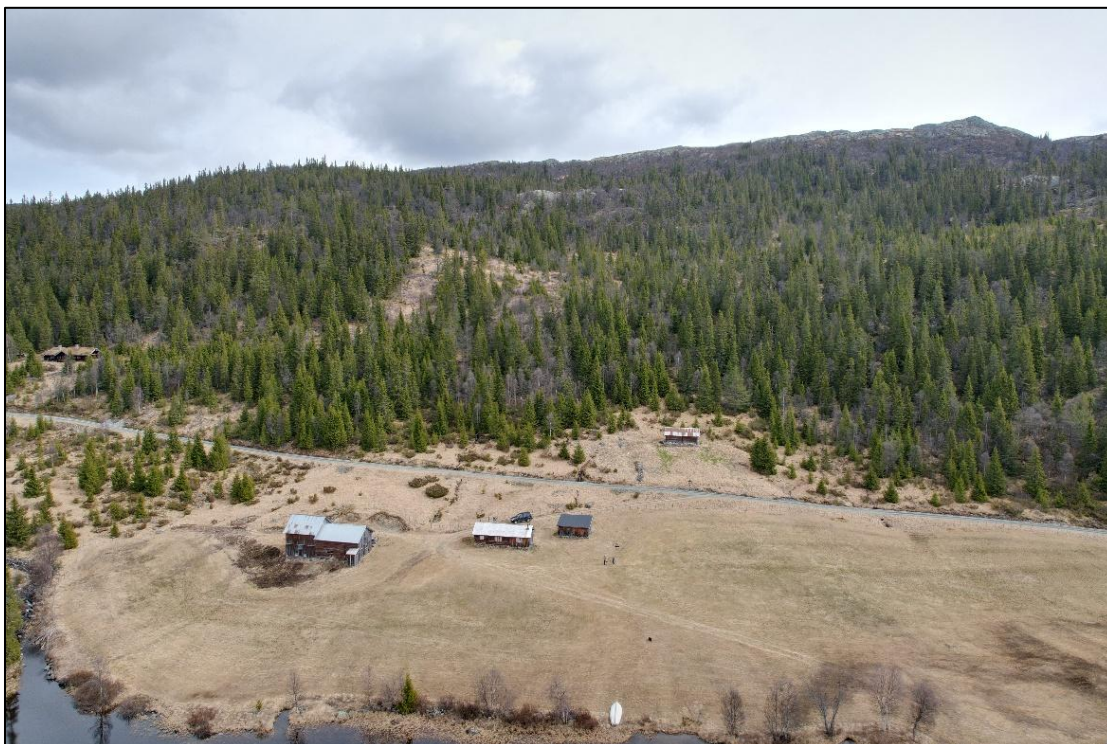
*Figur 1: Oversiktsbilde for kartleggingsområdet og påvirkningsområdet ovenfor Vadsetvegen 558. Bildet mot øst.*

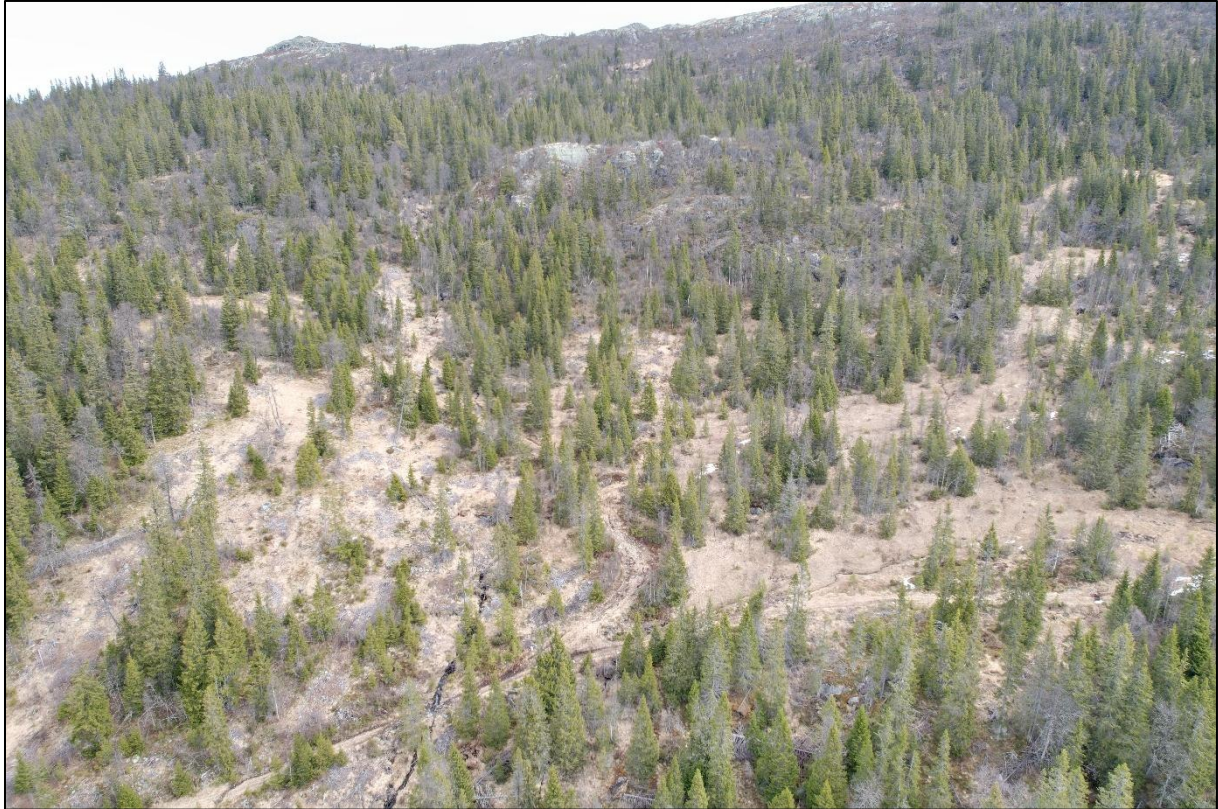
Det er tynt løsmassedekke i store deler av fjellsiden med bart fjell, grovt morenedekke og humus. Flere steder renner bekken i på bart fjell og igjennom grovere materiale som stein og blokker. Det er ikke observert finkornet materiale i øvre del av fjellsiden.

*Figur 7: Dronefoto over øvre del av dalsiden. Bekken skimtes midt i bilde.*
