Åndalsnes - gondolbane

GRUNNUNDERSØKELSER, DATARAPPORT

DOK.NR. 20200050-01-R

REV.NR. 0 / 2020-06-02

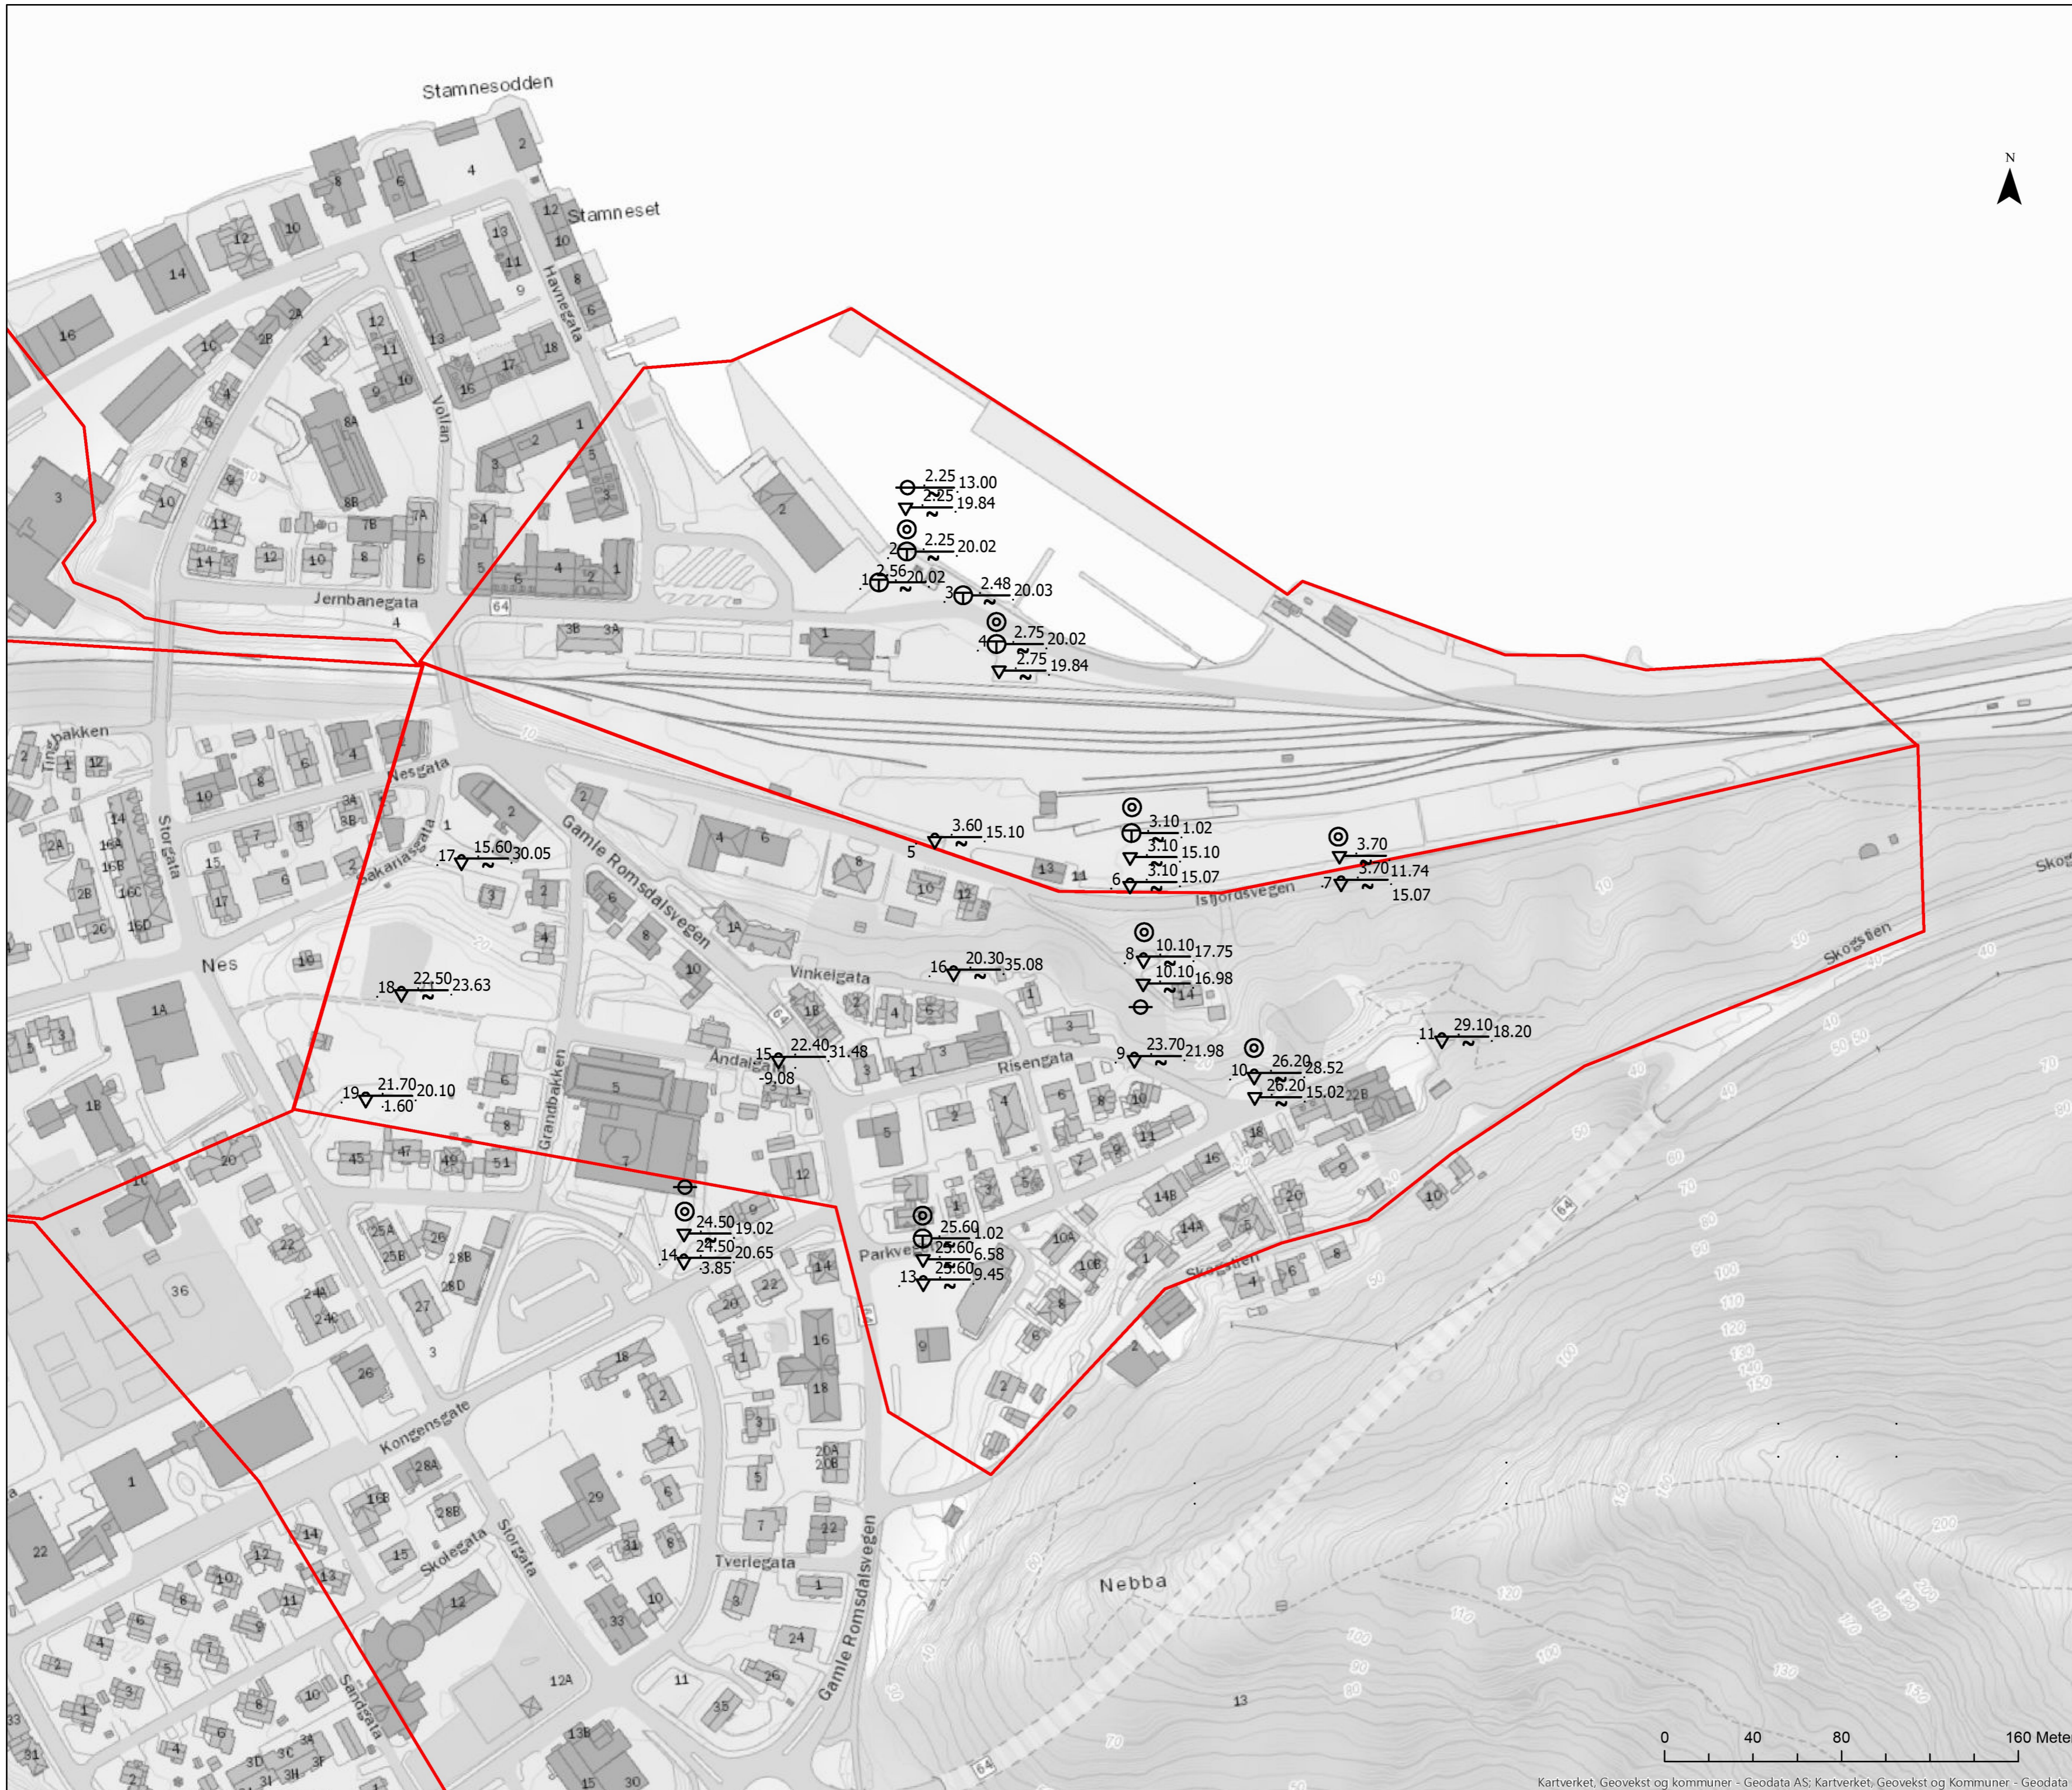
Eksisterende NVE kvikkleiresone
 2389 Jernbanegata

Nye borepunkter

| Faresone 2388 Jernbanegata | | | |
| Utført 14-15.05.2019 og 21-28.01.2020 | | | |

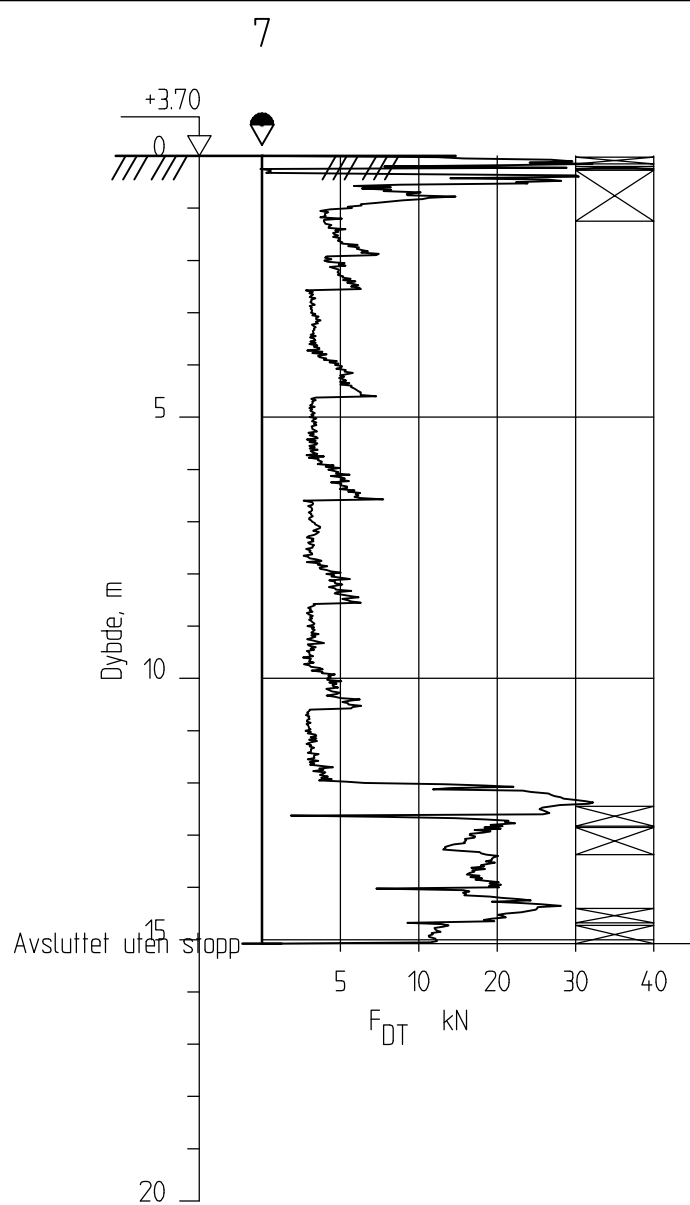
Borhull 7
Posisjon: X 6937965.30 Y 432927.70 Dato boret :21.01.2020

Det er utført dreietrykksondering i 14 borpunkter (5-19). Borpunkt 12 var planlagt, men ikke utført på grunn av berg i dagen på punktet. Resultatene og nærmere beskrivelse av metoden finnes i vedlegg B.

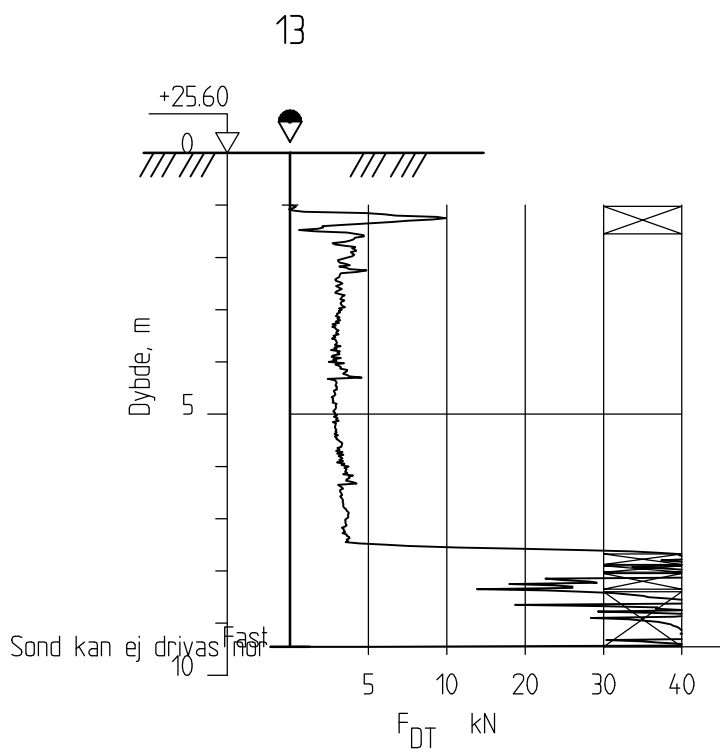
Borhull 13
Posisjon: X 6937784.40 Y 432738.70 Dato boret :22.01.2020
