## Konsesjonssøknad permanent senking av HRV i Sortilen og nedlegging av Lannerdammen

## **Søknad om konsesjon for permanent senking av HRV i Sortilen og nedlegging av Lannerdammen**

Porsgrunn kommune ønsker å legge ned Lannerdammen og permanent senke vannstanden i Sortilen i Porsgrunn kommune i Vestfold og Telemark fylke, og søker herved om følgende tillatelser:

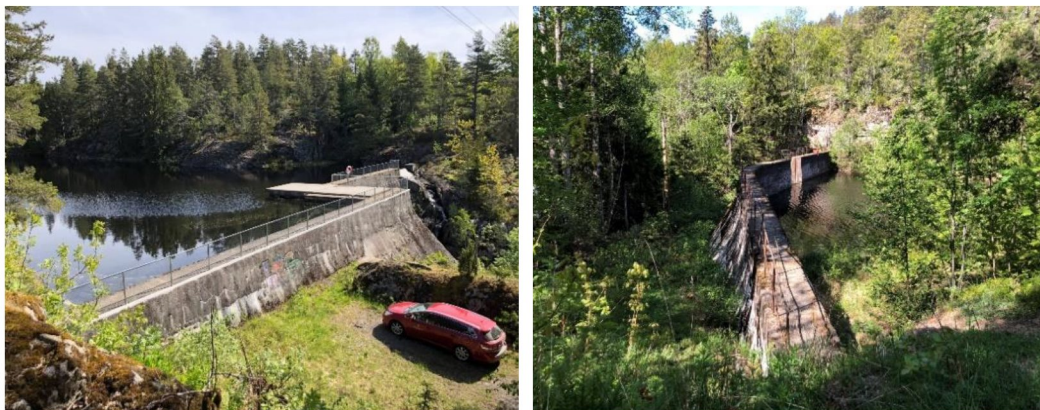
Figur 2: Til venstre: Lannerdammen. Til høyre: Sortildammen. Foto: Sweco.

Sortildammen ligger i sørenden av Sortilen og er ca. 10 meter høy med en lengde på ca. 65 meter. I tillegg ligger det en liten terskel på østsiden av vannet, ca. 225 meter fra hoveddammen. Det går en gammel driftsvei inn til Sortilen, som er benyttet som tursti. Sortilen drenerer til Lannerdammen, og det er ca. 950 meter i luftlinje mellom dammene. Det er ingen tyngre inngrep på strekningen mellom Sortilen og Lannerdammen.

Lannerdammen ligger i sørenden av vannet og største høyde er 12,6 meter med en lengde på ca. 70 meter. Det går vei helt inn til dammen, med avkjøring fra Langangsveien. De tekniske inngrepene er begrenset til området rundt dammen. Fra Lannerdammen drenerer Rutua ned til Eidangerfjorden. Hovedvannledningen for kommunen passerer ca. 50 meter nedenfor dammen, og Rutua går i et rør ved dette krysningspunktet. Videre krysser elven både Langangsveien og E18 ca. 150-200 meter nedstrøms Lannerdammen. I tillegg krysser en 24 kV kraftlinje rett nedenfor dammen.

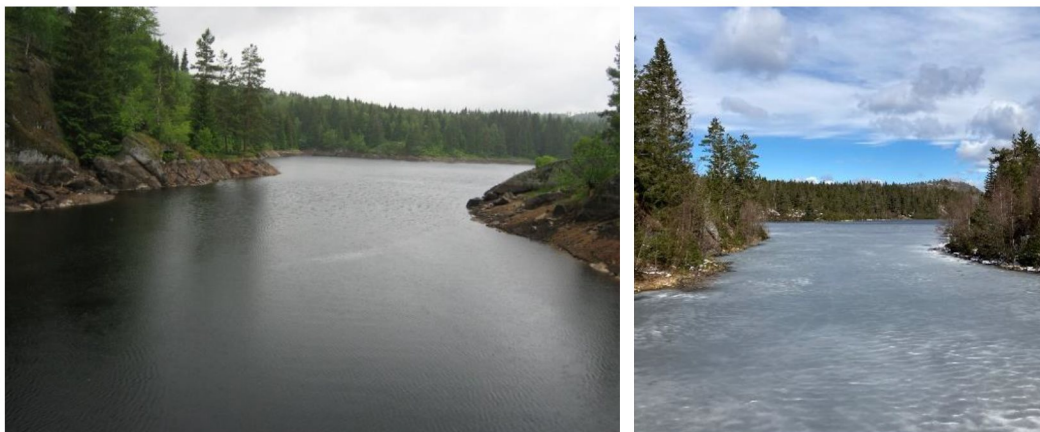
*Figur 13: Bildet til venstre viser Sortilen etter nedtapping i 2006. Bildet til høyre viser Sortilen i 2021, hvor reguleringssonen er tilgrodd. Begge bildene er tatt fra Sortildammen.*

Vannstanden i Sortilen ble permanent senket med to meter i 2006 ved at bjelkestengslene i dammen ble fjernet. Til sammenligning skal vannstanden nå senkes med 79 cm. Bildene i Figur 13 nedenfor illustrerer tilgroing i reguleringssonen.

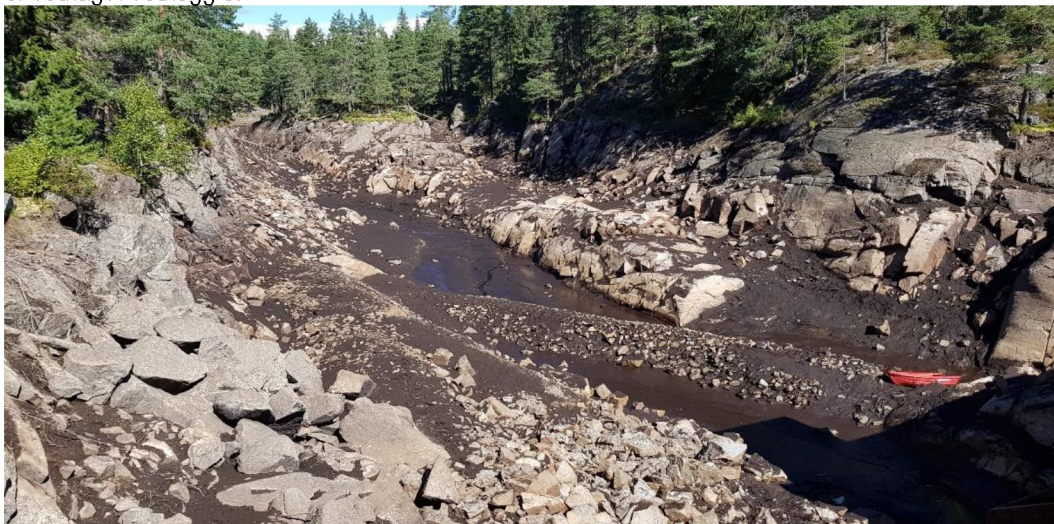
*Figur 14: Lannerdammen i forbindelse med nedtapping sommeren 2020.*

Vannstanden i dammen ble senket sommeren 2020. Bakgrunn for senkningen var å inspisere dammens vannside i forbindelse med revurdering av dammens tilstand. NVE ga midlertidig tillatelse til nedtappingen i brev av 26.08.2020. Figur 14 nedenfor viser bunnforholdene i Lannerdammen ved tappet magasin. Bildet er tatt fra dammen og innover i magasinet. Flere bilder er vedlagt i vedlegg 3.

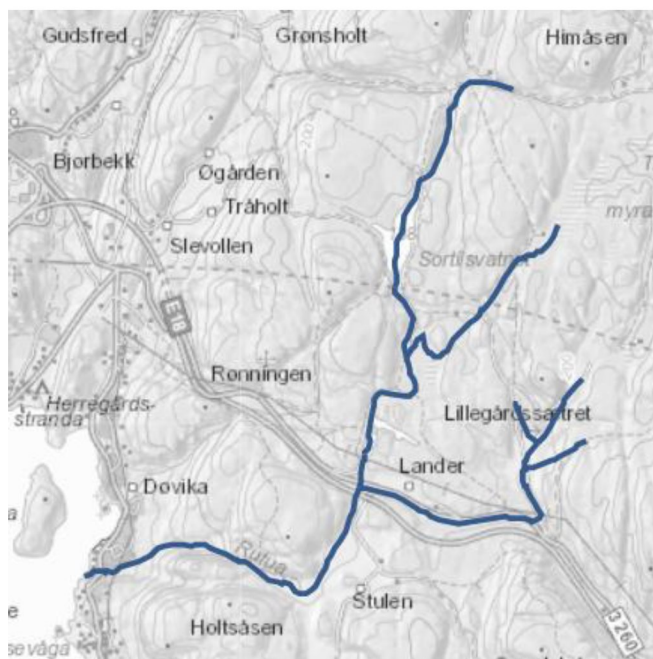
Figur 21: Rutua vannforekomst. Berørte bekkeløp er nedstrøms Sortilsvatnet, gjennom Lannerdammen og videre nedstrøms til utløpet i Eidangerfjorden. Vann-nett.no

Rutua vannforekomst (Figur 21) ligger innenfor Skien-Grenlandsfjordene vannområde. På vann-nett er vannforekomsten registrert med moderat økologisk tilstand, og dårlig kjemisk tilstand. Den økologiske tilstanden beskrives med moderat bunnfauna og forholdsvis høye nitrogenverdier. Den kjemiske tilstanden dras ned på bakgrunn av PAH verdier. Rutuas betydning som gytebekk for anadrome fiskearter, og tilknytning til E18 og Vestfoldbanen har gjort den til gjenstand for flere undersøkelser og kartlegginger.

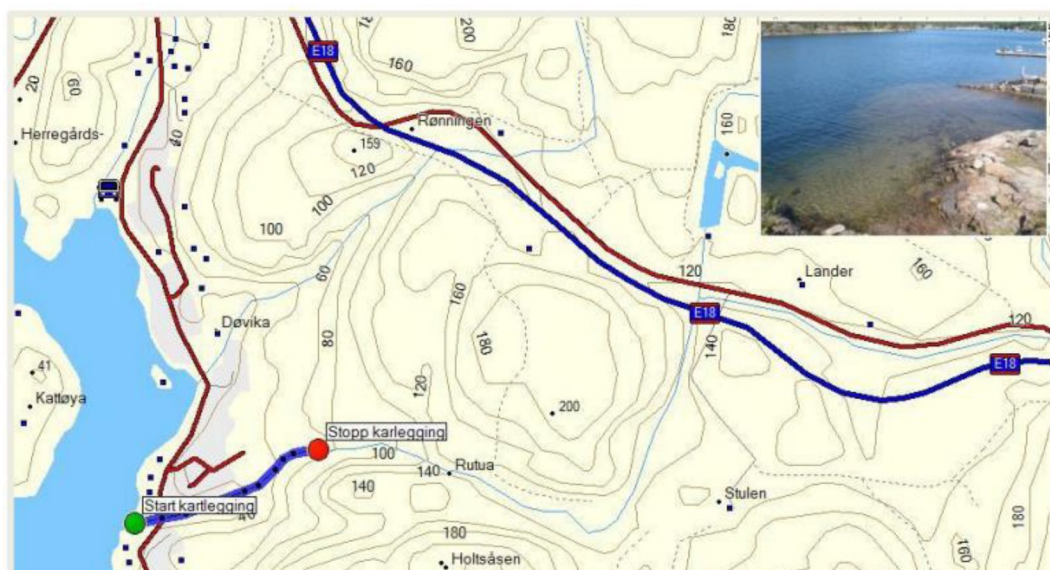
Figur 22: Kartlagte strekning i forbindelse med el-fiskeundersøkelser av Øverby Skog AS, 2010. Bildet øverst til høyre viser tilslammet og grunt område ved utløpet i Eidangerfjorden. Kilde: Tormodsgard, 2011.

Oppvandringshinder for anadrom fisk ligger 425 meter ovenfor utløpet i Eidangerfjorden, ved en tidligere mindre vannverksdam. Punktet er markert i Figur 22. Den aktuelle strekningen for gytefisk beskrives å ha gode skjulmuligheter, kantvegetasjon, kulper og gode oppvekstvilkår for yngel, i tillegg til gode gyteforhold med egnet substrat med noen grove partier.

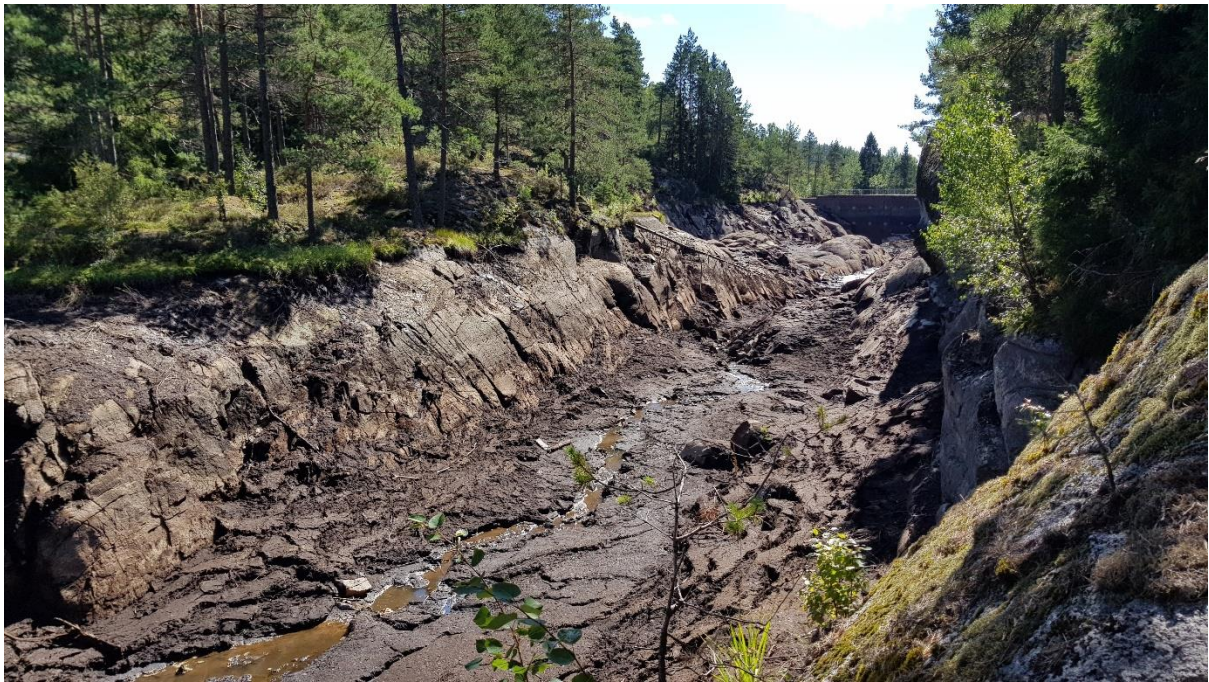
*Figur 1: Bilde tatt i nordenden mot dammen, 2020.*

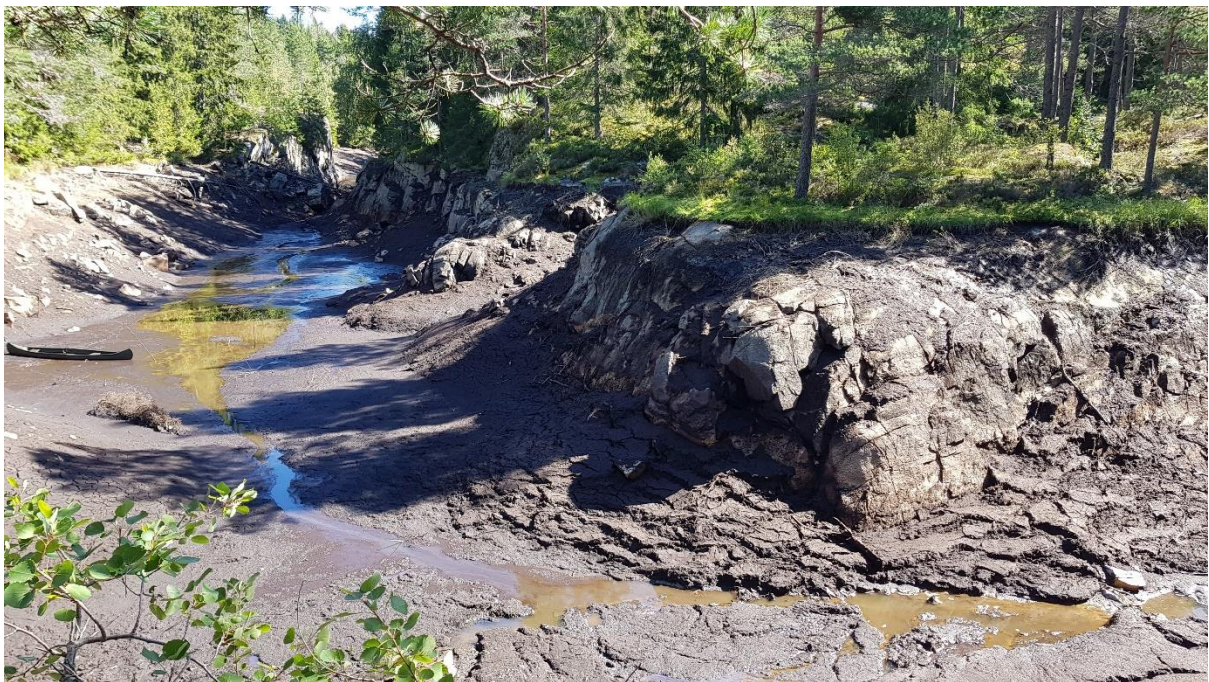
*Figur 2: Bilde tatt i nordenden av Lannerdammen, 2020.*

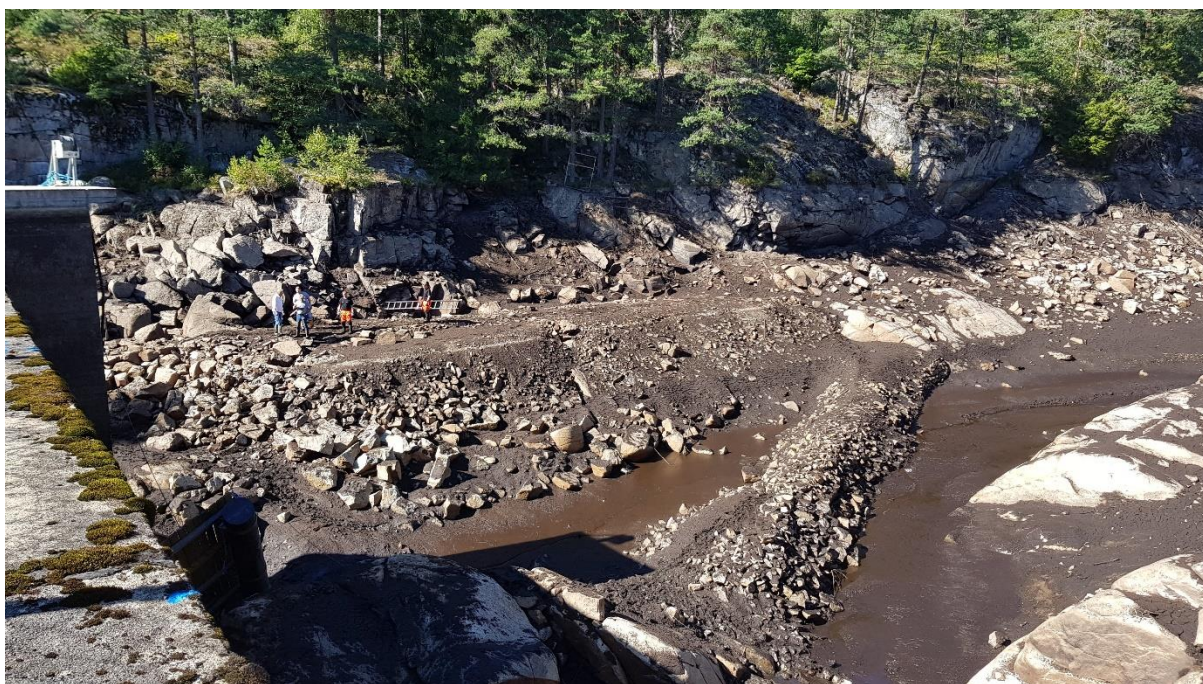
*Figur 3: Terreng ved dammen, 2020.*

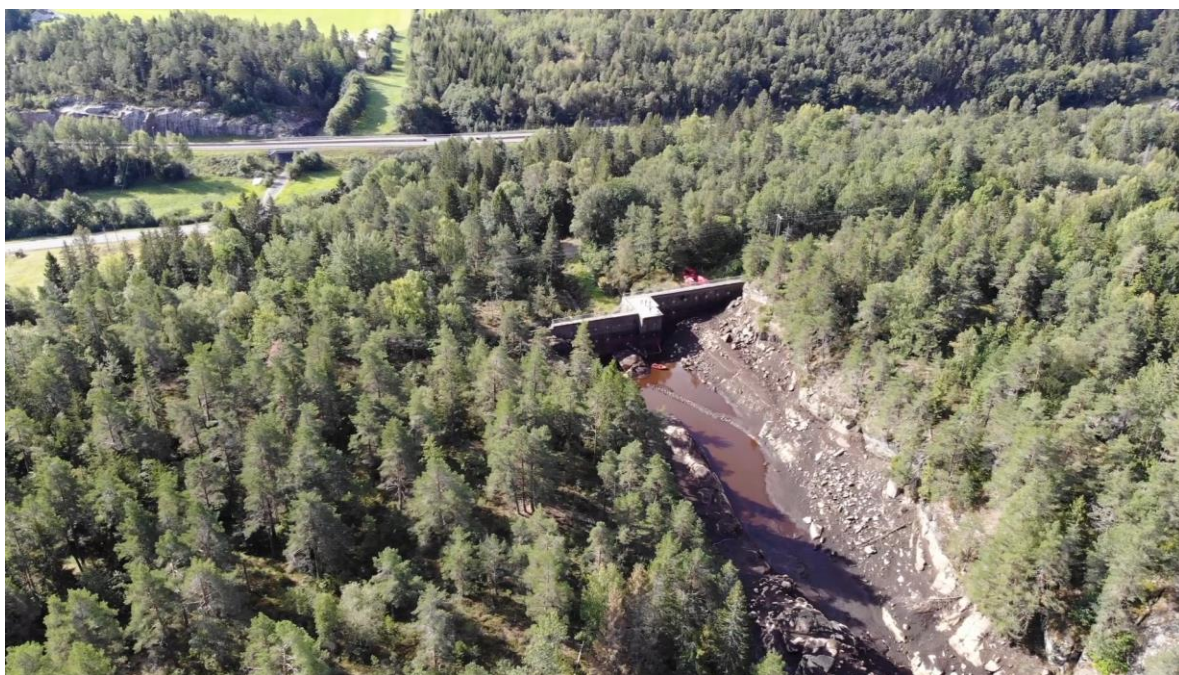
*Figur 4: Dronebilde Lannerdammen, 2020*

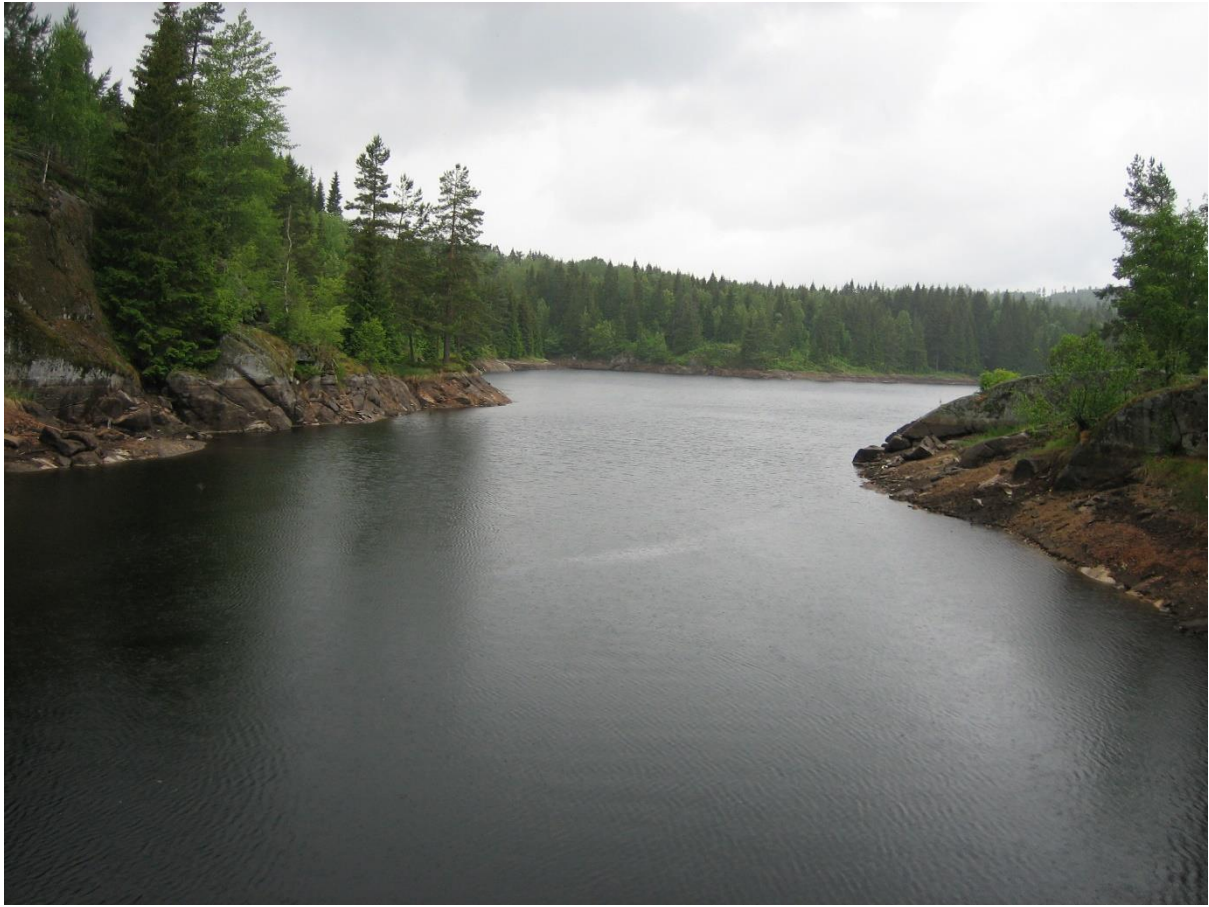
*Figur 5: Sortilen etter tappingen i 2006, tatt fra dammen samme år som vannstanden ble senket.*

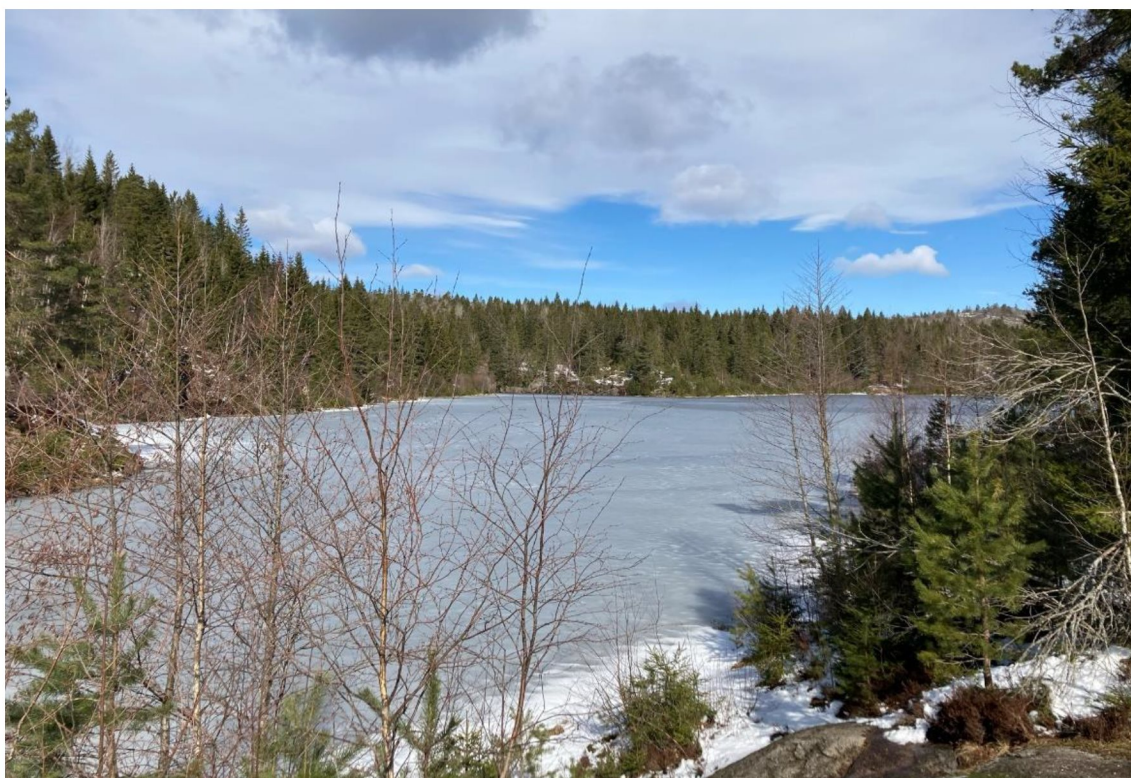
Figur 12: Bilde fra sørøstre ende av Sortilen. Bjørk og yngre furu dominerer i strandsonen etter forrige senking av HRV i Sortilen. Foto: Sweco.

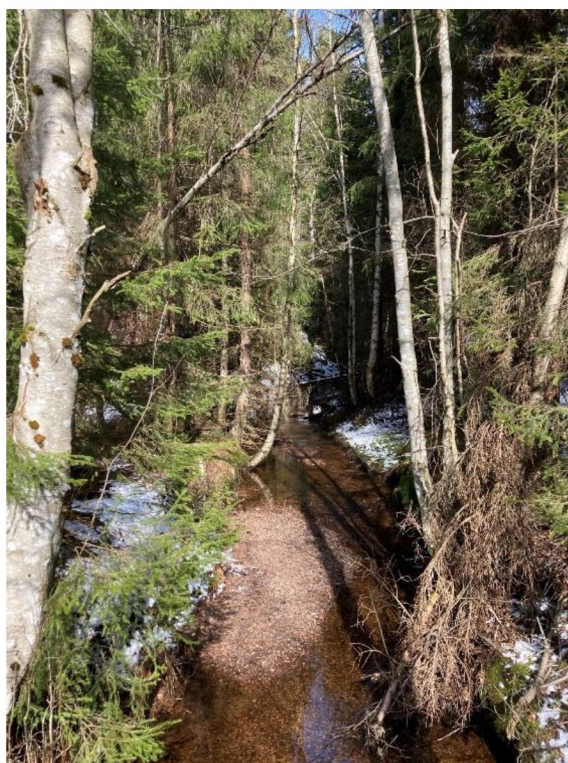
*Figur 14: Bekkeløp mellom Sortilen og Lannerdammen. Til venstre: nær innløpet i Lannerdammen. Til høyre: sentrert mellom tiltaksområdene. Foto: Sweco.*

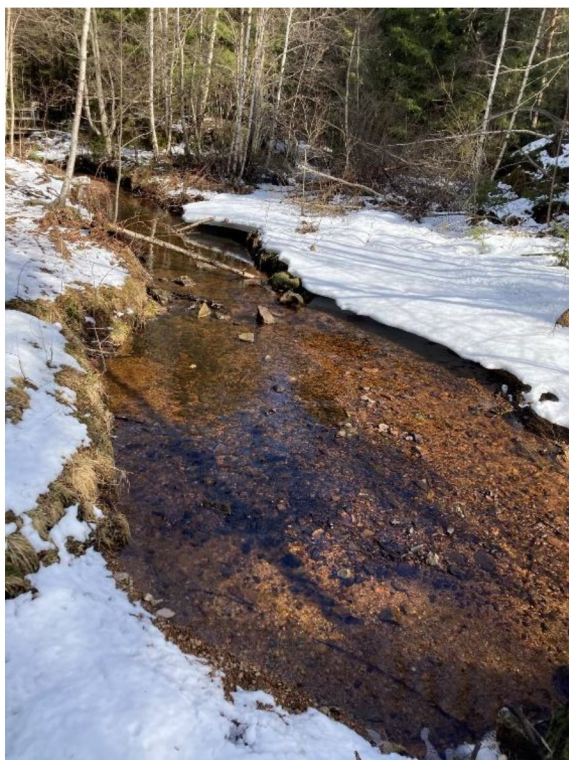
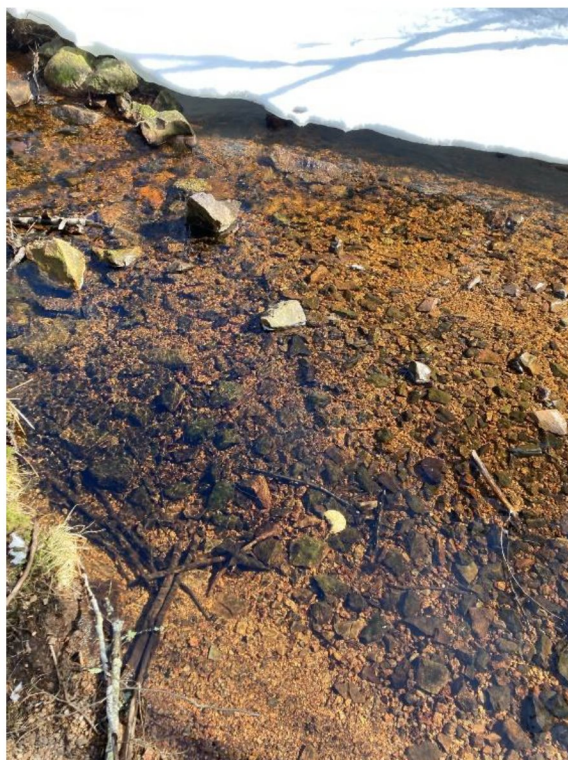
*Figur 15 Substrat av sand og grus i bekkeløpet. Bilder tatt nær gangbru, der anleggsmaskiner må krysse bekkeløpet. Foto: Sweco.*
