| Oppdrag | Nummer og navn<br>25751 Nore og Uvdal, Husebø –<br>Skredfarevurdering for deler av gbnr. 72/2,<br>nybygg bolig. | Oppdragsleder<br>Kristin Lome |
| Dokument | Nummer<br>25751-01-1<br>Utført av<br>Kristin Lome | Dato<br>2025-12-05<br>Kontrollert av<br>Birgit Katrine Buck-<br>Persson |

## Utredning av sikkerhet mot skred i bratt terreng – Gbnr. 72/2, Nore og Uvdal kommune

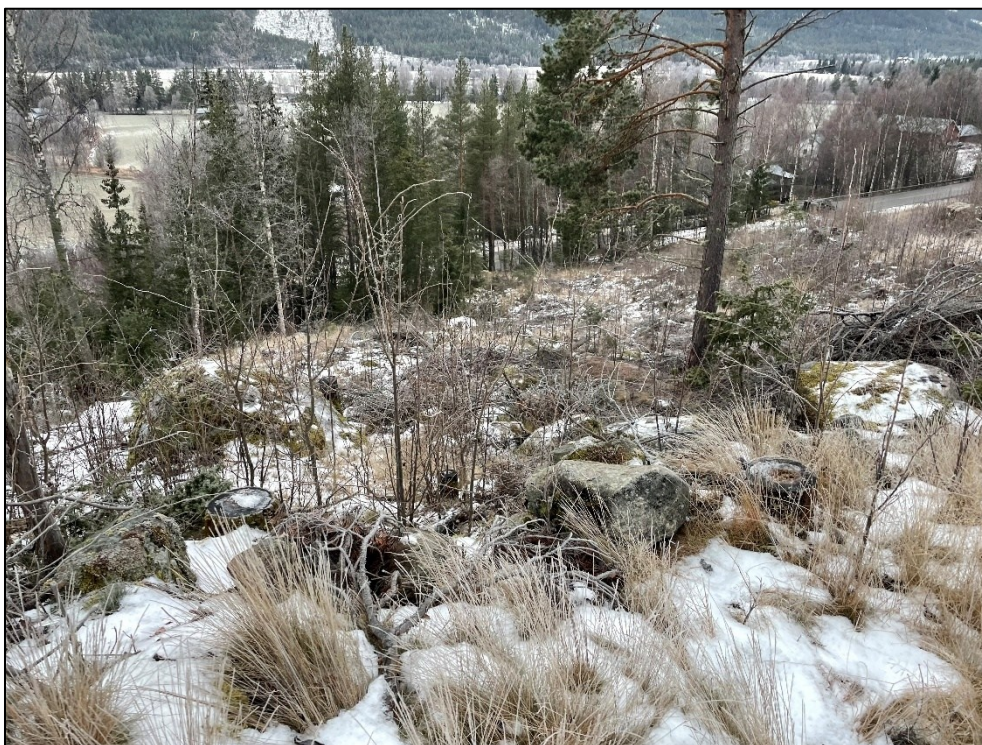
NGUs løsmassekart i målestokk 1:250 000 (NGU, 2025d) viser at løsmassene i området er kartlagt som elve- og bekkeavsetning i nedre del av kartleggingsområdet og dalbunn, og morenemateriale med avtakende mektighet oppover i dalsiden. Observasjoner fra befaring viser morenemateriale med høyt blokkinnhold i overflaten (**Feil! Fant ikke referanseilden.** og Figur 5).

*Figur 4: Løsmassedekket består av morenemateriale med høyt blokkinnhold i overflaten. Bildet er tatt i vestre del av kartleggingsområdet.*

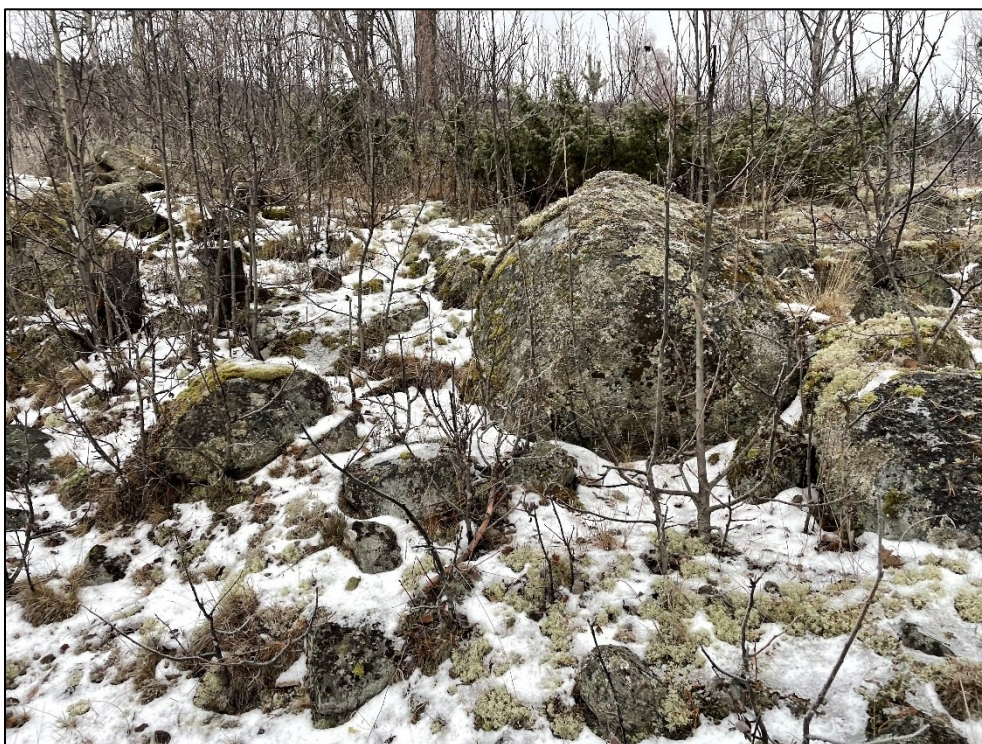
*Figur 5: Løsmassedekket består av morenemateriale med høyt blokkinnhold i overflaten. Bildet er tatt i sentrale, øvre del av kartleggingsområdet.*
