NOTAT

| OPPDRAG | Rutlinsli | DOKUMENTKODE | 615659-RIGberg-NOT 001 |
| EMNE | Skredfarevurdering | TILGJENGELIGHET | Åpen |
| OPPDRAGSGIVER | Sogndal kommune | OPPDRAGSLEDER | Asbjørn Øystese |

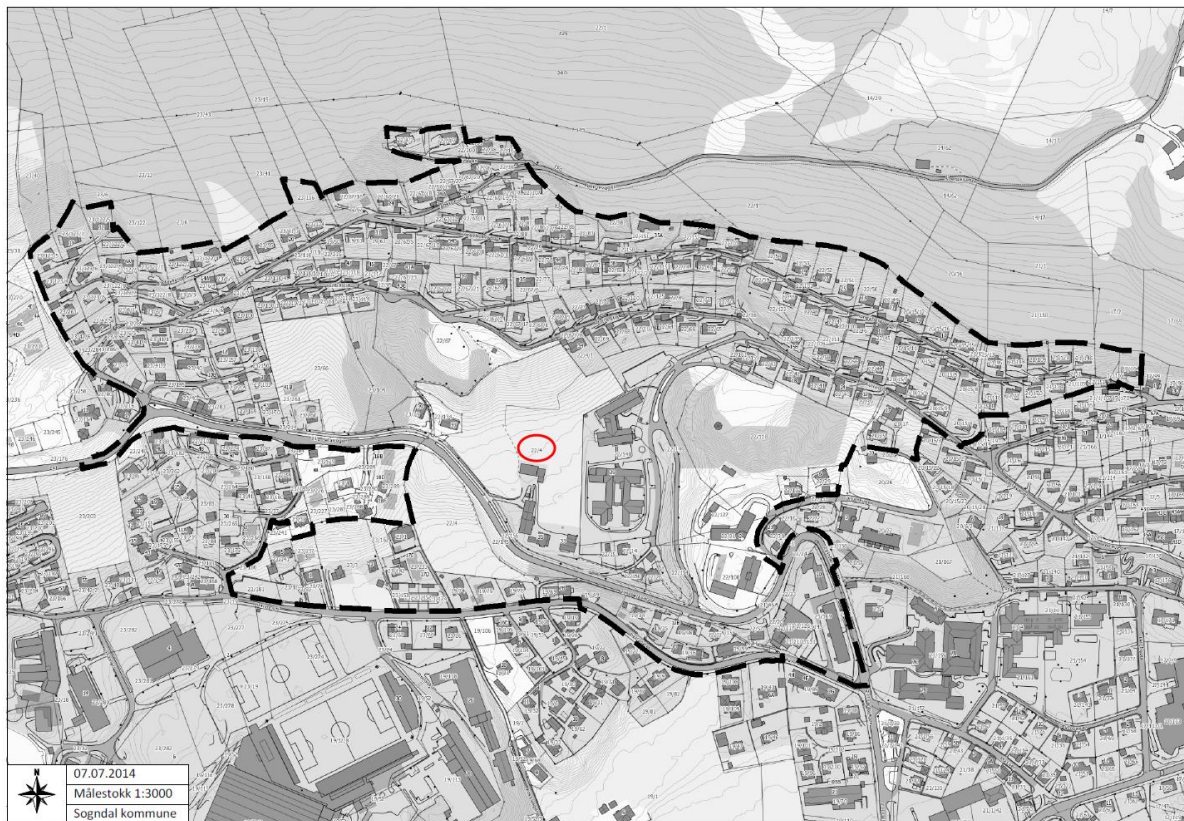
Figur 1. Reguleringsplanområdet ved Rutlinsli, Sogndal kommune. Området strekker seg fra Kjeldeteigen i vest via Rutlin i midten til Leite i øst. Tomten (gnr./bnr. 22/1) der den nye barnehagen skal bygges på, er markert med rød farge (se også Bilde 4).

Sogndal kommune skal utarbeide en reguleringsplan for området ved Rutlinsli i Sogndal (Figur 1). I planområdet ligger eksisterende boliger, og planen er å utvide boligfelt. Det er planlagt en ny barnehage ved gnr./ bnr. 22/4. Store deler av planområdet ligger innenfor NGU/ NVE sine aktsomhetskart for snøskred, jordskred og steinsprang. Største delen planområdet ligger også under gammel marin grense i følge NGU.

I forbindelse med reguleringsplanarbeidet har Multiconsult AS foretatt en skredfarevurdering av reguleringsplanområdet (Figur 1), som omfatter fjellsiden nord for planområdet. Kontrakten ble underskrevet den 25. november 2014 av oppdragsleder Asbjørn Øystese fra Multiconsult AS samt Torun Emma Torheim og Einar Nedrelo fra Sogndal kommune.

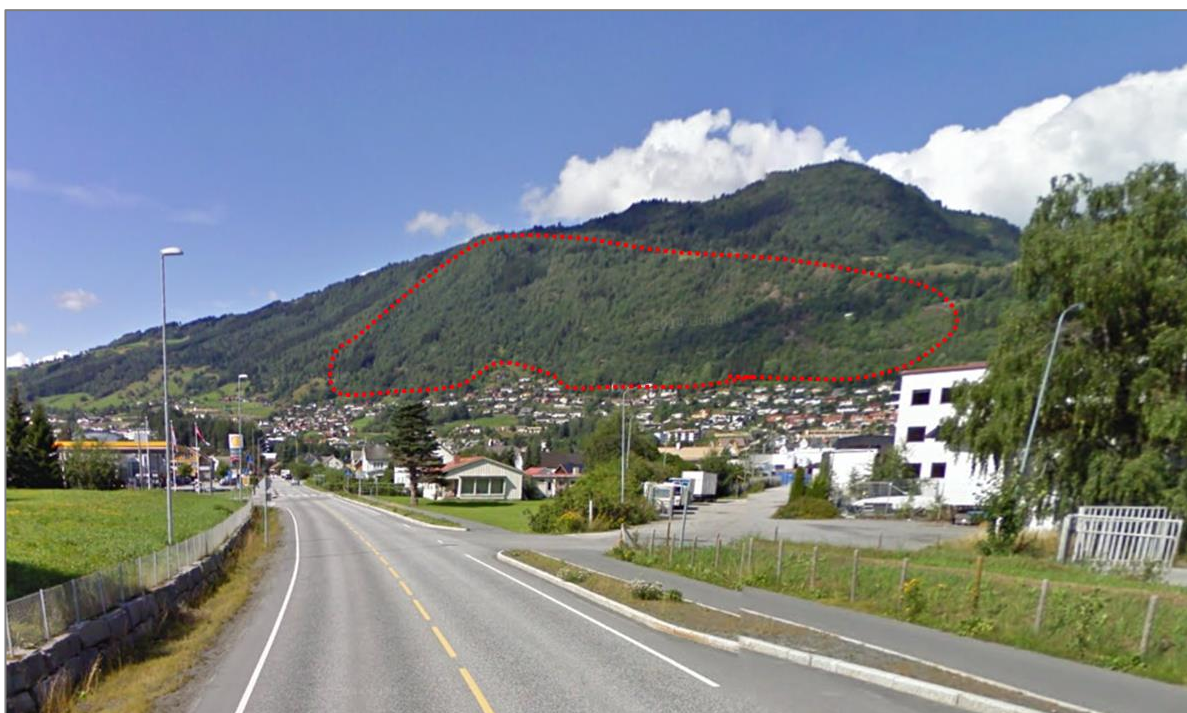
Bilde 1. GoogleMaps bilde som viser den aktuelle fjellsiden. Det befarte området er sirklet med rød farge. Bildet er tatt mot nordvest.

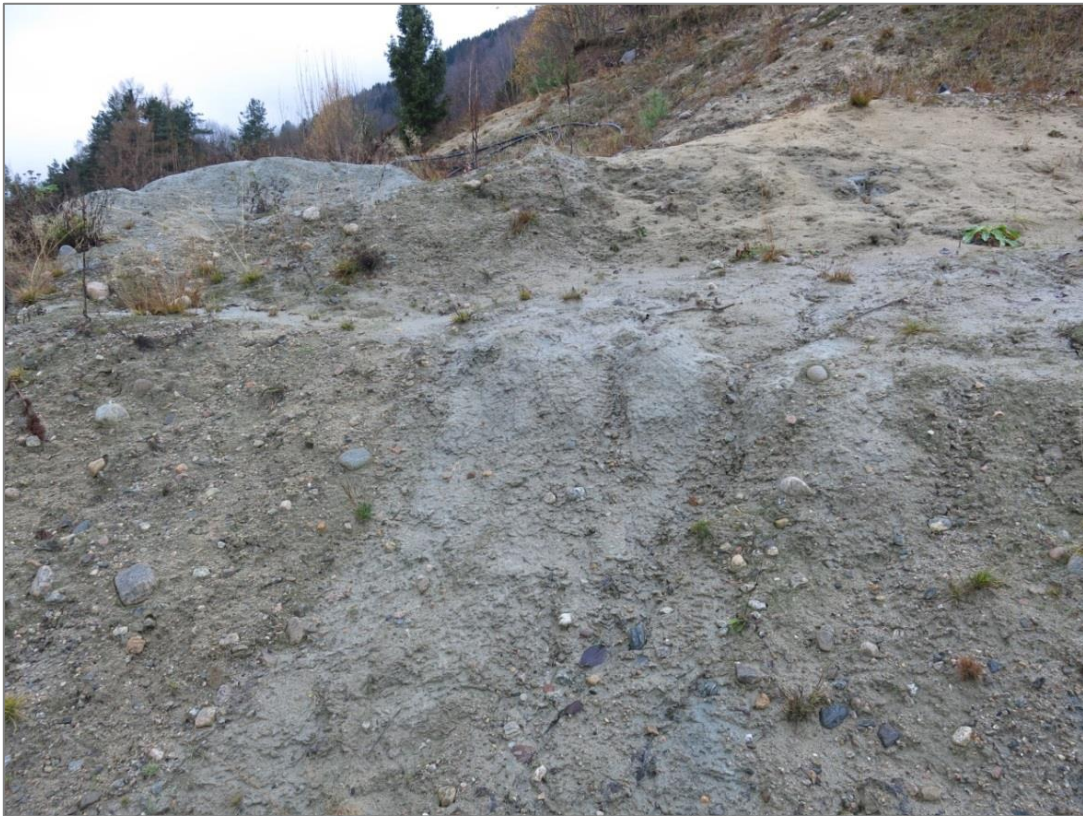
Bilde 2. Løsmasser som finnes innenfor planområdet består hovedsakelig av sand og silt, og andre breekvavsetninger. Bildet er tatt ved Ulvhaugen.

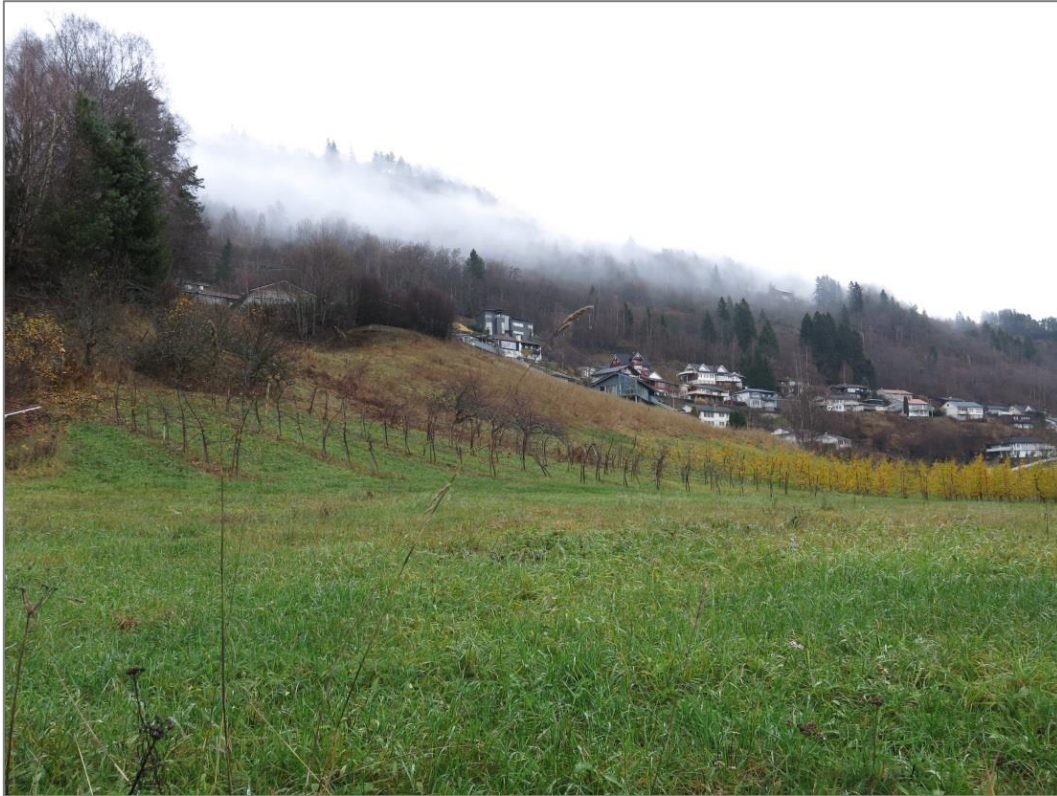
Bilde 4. Deler av tomten der den nye barnehagen er planlagt å bygges. Bildet er tatt mot nordøst.

Dersom det skal bygges i planområdet nær løsmasseskråninger (1:1,5), anbefaler vi at det blir gjort geotekniske undersøkelser på tomtegrunn for fremtidig bygg med tanke på grunnstabilitet. Det anbefales å bruke et firma med geoteknisk kompetanse i videre prosjektering av disse områdene. Når det gjelder større kommunale bygg, er byggtekniske grunnundersøkelser påkrevd. Dette gjelder også bygging av den nye barnehagen ved Rutlinsli.

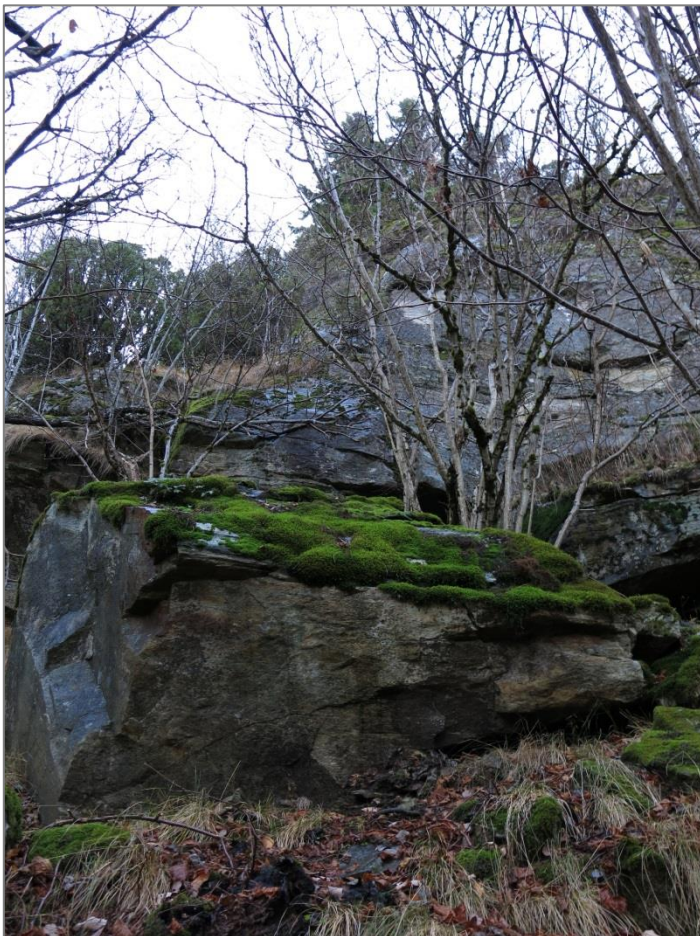
Det ble observert flere bergskrenter i fjellsiden nord for planområdet (Bilde 5). De fleste av disse har urmasser i underkant (Bilde 6), et bevis på skredaktivitet i området. Urmassene står stabilt og strekker seg ikke veldig langt ned fra skrentene. Disse steile bergpartiene anses å være mulige utløsningsområder for steinsprang.

Bilde 5. Et eksempel på steile bergskrenter som finnes oppe i fjellsiden. Bildet er tatt mot nord.

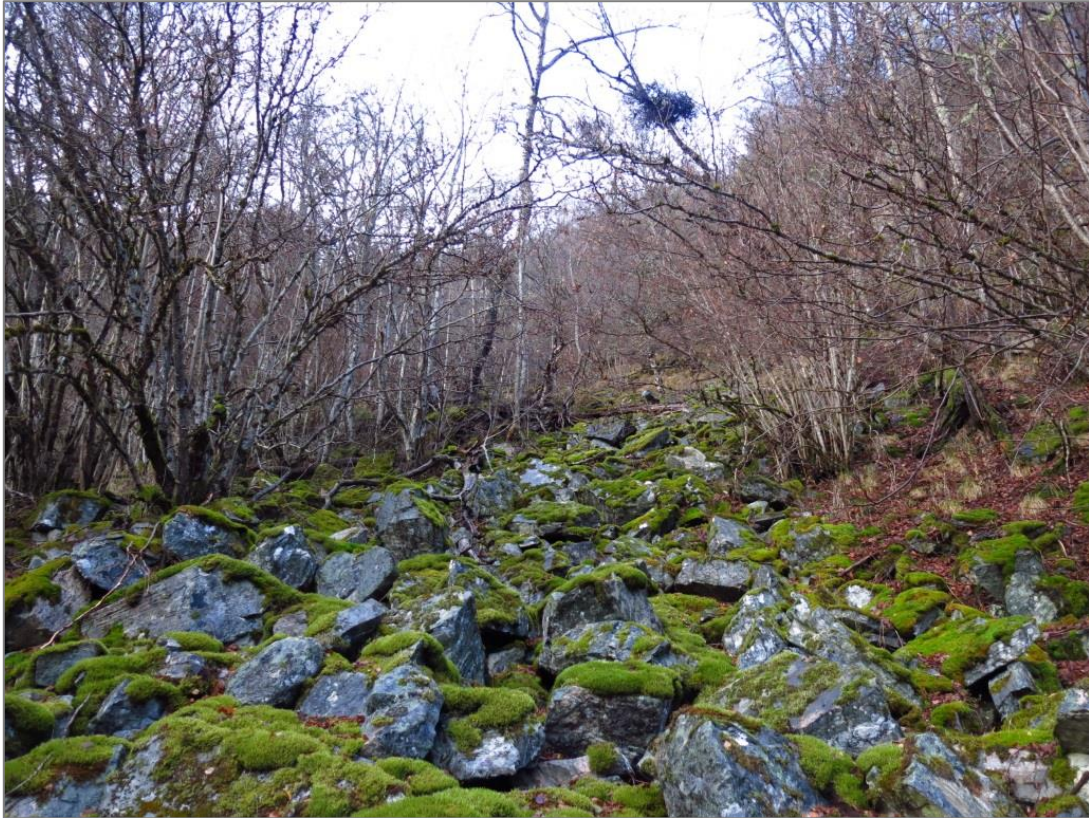
Bilde 6. Det ble observert urmasser i nedkant av flere bergskrenter. Urmassene står stabilt.

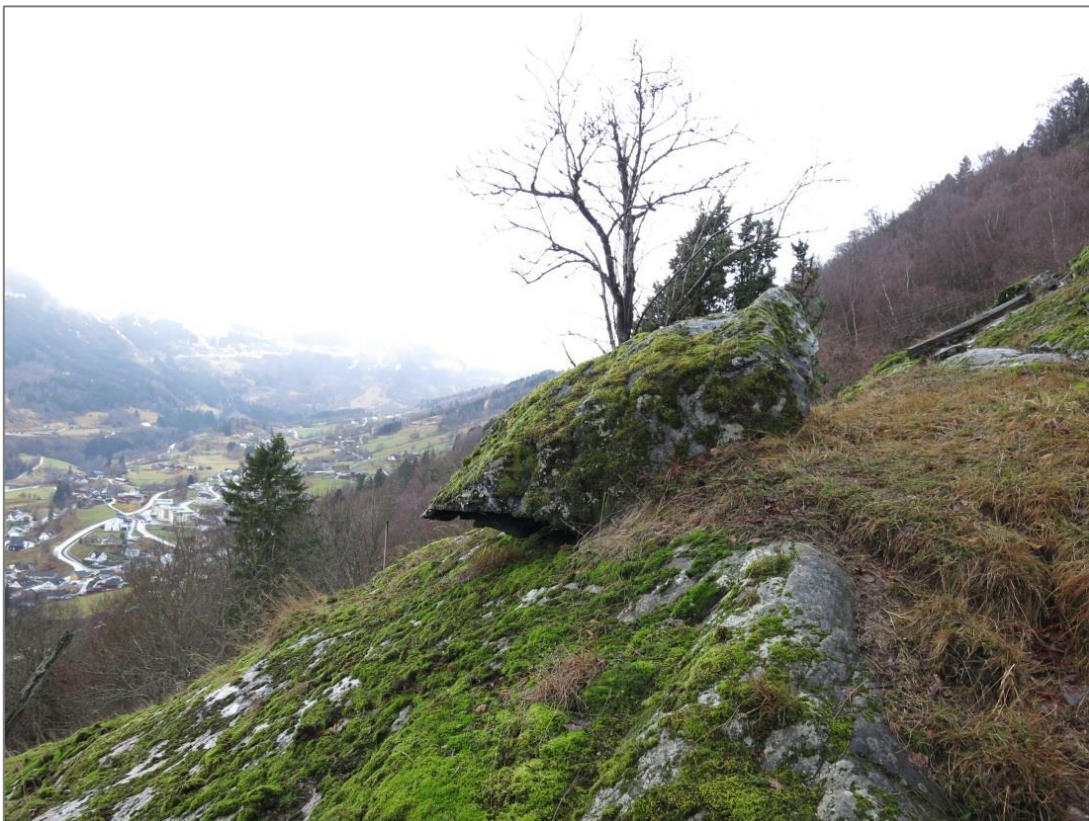
Bilde 7. Det ligger enkelte større stein opp på fjellsiden. Det er likevel usannsynlig at disse kan skli ut av naturlige årsaker, og eventuell utløpsdistanse vil ikke være veldig lang.

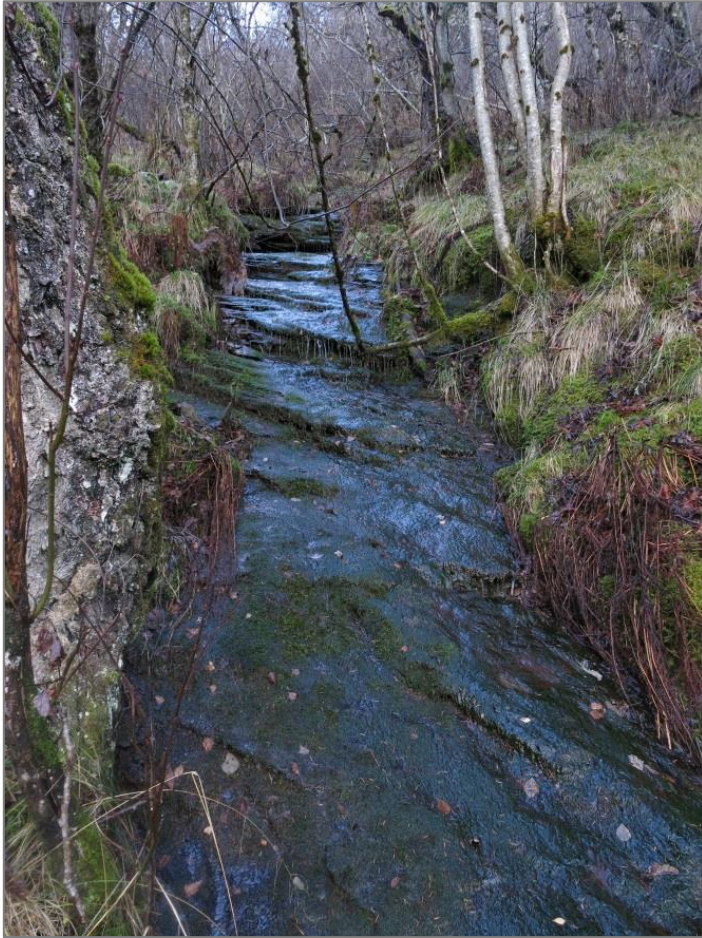
Bekkene lenger opp i fjellsiden renner i mindre løp inne i skogen delvis på bart fjell (bilde 8). Bekkene ledes ned i mindre ravineformasjoner i terrenget.

Bilde 8. Bekkene i fjellsiden renner delvis på berg. Bildet er tatt lengst vest i fjellsiden nord fra planområdet.

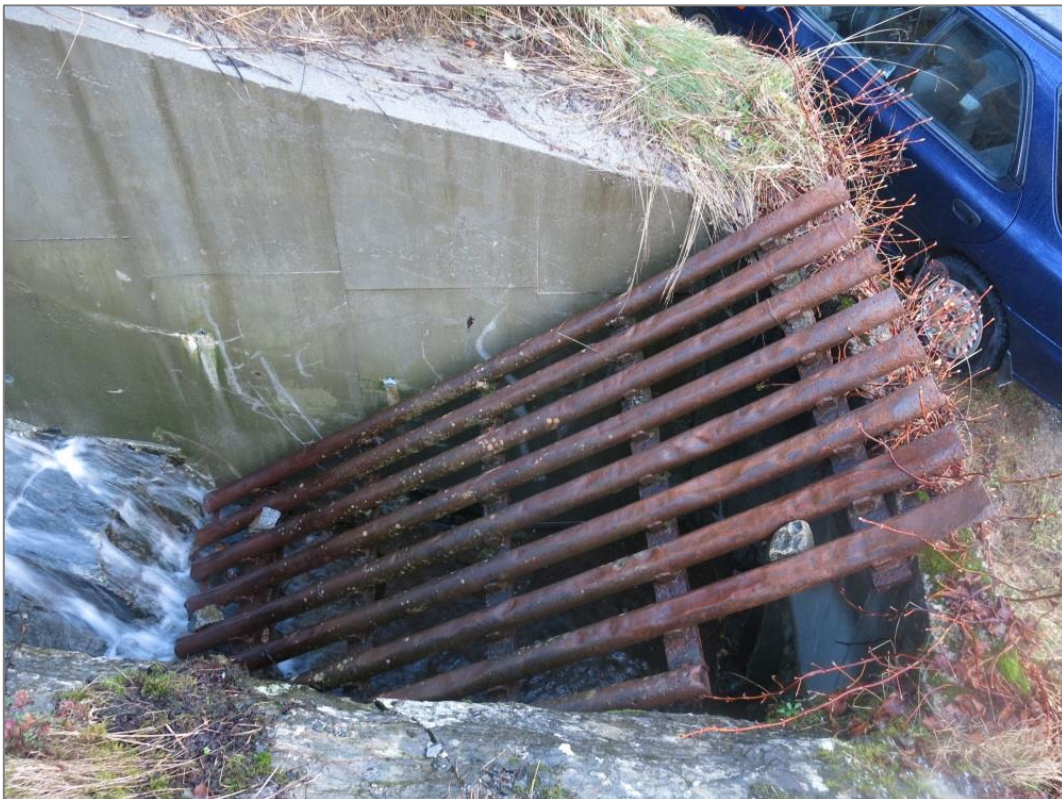
Bilde 9. Bekken lengst vest i fjellsiden som ledes inn i et fast bekkeløp med fangrist.

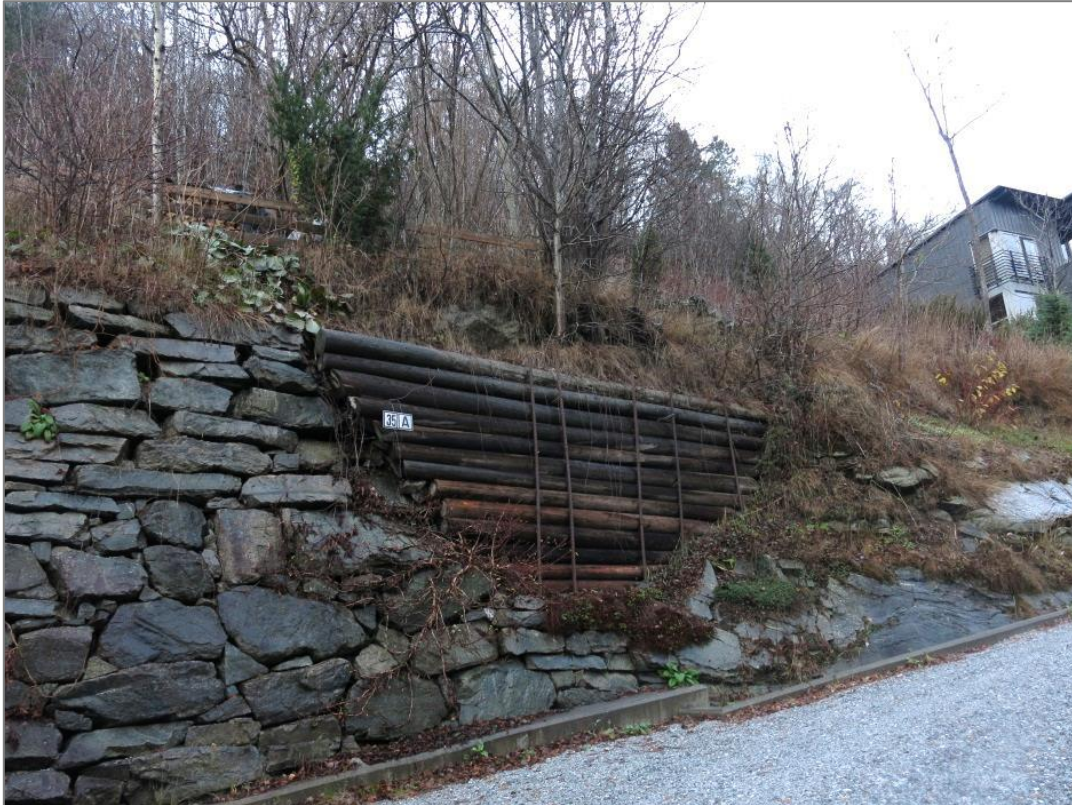
I området mellom Åbergevegen og Kongebergvegen (Leite) har det blitt gjort tiltak for å stabilisere skråningen med støttemurkonstruksjoner (Bilde 10, 11 og 12) (hus nr. 35, 33). Bak Kongabergvegen nr. 25 og 23 ligger det en gammel, 4 m høy og ca. 50 m lang skredvoll bygd av urmasser. I dette området mellom Åbergevegen og Kongabergvegen ble det observert noen enkelt steiner og bergblokker som kan potensielt løsne (Figur 4). Disse utgjør ikke veldig stor fare mot eksisterende boliger, men ved ekstremnedbør kan de skli ut og potensielt treffe eiendommene.

Bilde 10. Eksempler på eksisterende tiltak for å stabilisere skråninger i planområdet: sognemur ved Kongabergvegen 35.

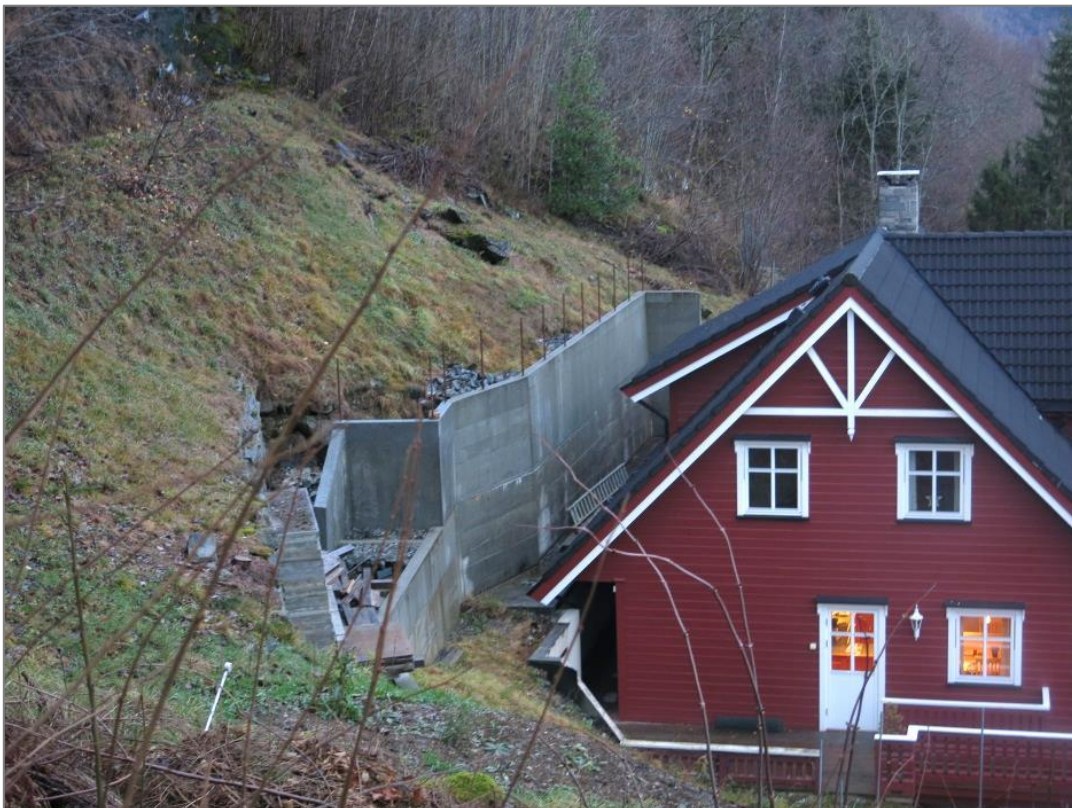
Bilde 11. Eksempler på eksisterende tiltak for å stabilisere skråninger i planområdet: betongmur bak huset ved Kongabergvegen 33. Dette er ikke tilstrekkelig for å sikre huset mot eventuelle steinsprang fra skråningen over, der det ligger flere løse blokker som kan gi nedfall mot tomten ved ekstremnedbør og frost-tineprosesser.

I området mellom Åbergevegen og Kongabergvegen anbefaler vi at det utføres rensk og sikring av de mest truende steiner og bergparti der husene ligger nært bratte skråninger. Detaljert beskrivelse av disse enkelte blokker og bergpartier er utenfor dette prosjektets omfang, men indikasjon til utsatte områder finnes i figur 4 (kapittel 4). Vi anbefaler rensk og sikring av ustabile bergpartier i områdene der steinsprang i faresonekart (vedlegg A) når planområdet og tomtegrenser. Sikringstiltak skal prosjekteres av firma med bergteknisk kompetanse.

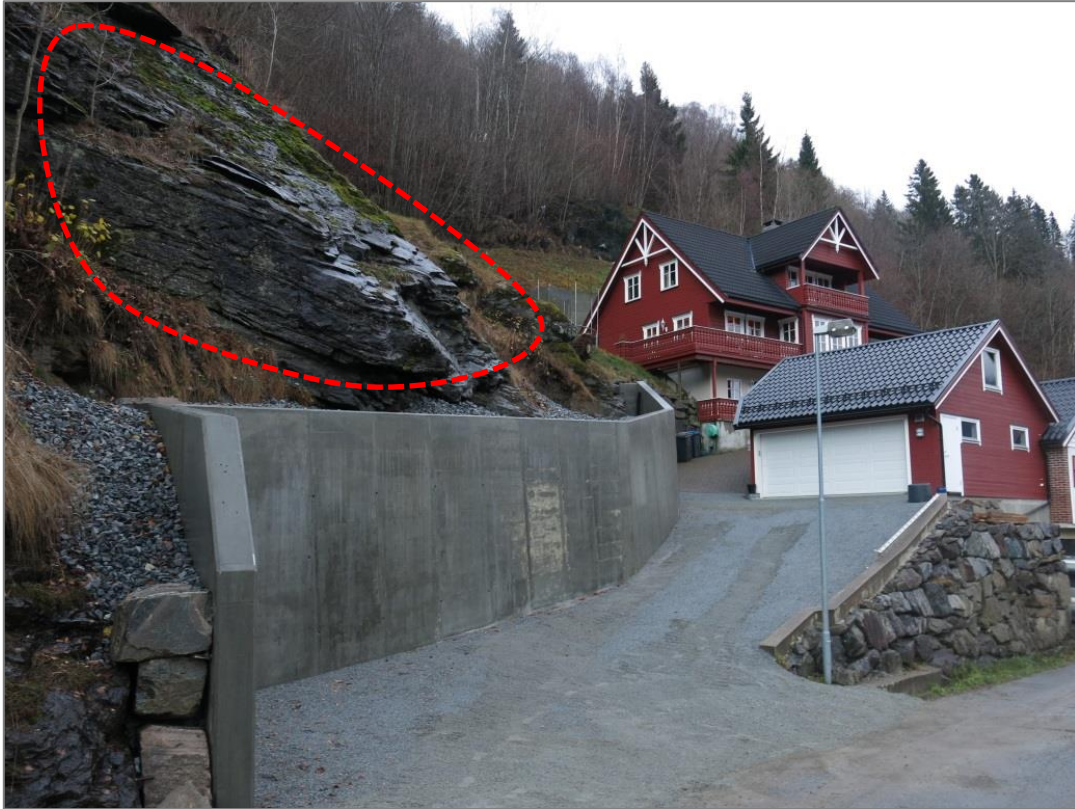
Bilde 12. Eksempler på eksisterende tiltak for å stabilisere skråninger i planområdet: betongmur ved parkeringsplassen ved Kongabergvegen 33. Vi anbefaler at bergpartiet på oversiden av tilkomstveien sikres med bolter.

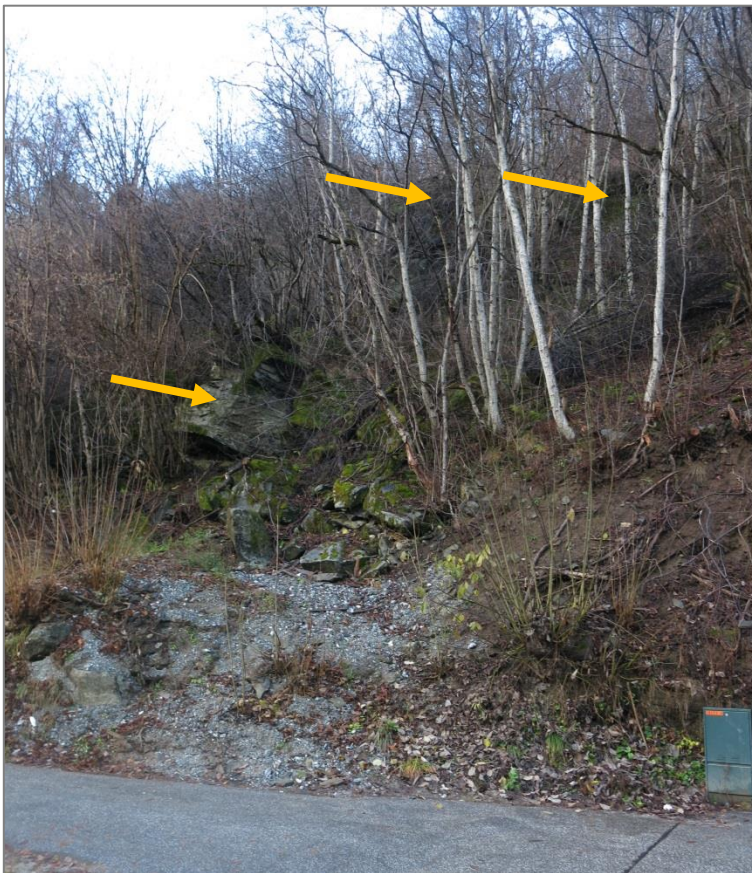
Det ble observert noen større bergblokker liggende helt ned ved siden av Åbergevegen 38 (se Bilde 13), som mest sannsynlig stammer fra skrentene høyere i terrenget. Det viste seg etter nærmere undersøkelser, at noen lignende store bergblokker ligger oppe ved de steile bergskrentene i fjellsiden rett i overkant av husene. Disse bergblokkene kan løsne fra skrentene (se Bilde 14-21). De ligger ustabil med fall mot planområdet, og det er registrert store sprekker i bakkant av bergblokkene, noe som forteller om bevegelse. Bergskrentene kan gi fremtidig nedfall mot planområdet. De største truende bergpartiene (ca. 100 m³) ligger rett nord fra Rutlin ved ca. 220 moh. (Bilde 14-22), og er markert i figuren under. Noen av disse er sannsynligvis de samme som fylkesgeolog Bjørn Falck Russenes observert i 2008. Sannsynlige utløsningsmekanismer anses å være is-/ vanntrykk i sprekke og gravitasjon. De fleste steinene som kan løsne vil ikke få veldig stor fart pga. overflaten og vegetasjon, og vil sannsynligvis stoppe i skråningen før planområdet. Det er likevel mulig at ved ekstreme forhold (tele i bakken, og plutselig tining av is i sprekker) eller ekstrem nedbør, kan disse store bergblokkene løsne og nå husene slik de gamle skredblokkene som ble observert ved siden av Åbergevegen 38 (Bilde 13).

De truende bergblokkene som ble observert (Bilde 14-20) er så store at ved eventuelle nedfall kan de bli splintret til mindre deler som tar sin egen vei. Gamle skredblokker rett øst fra Åbergevegen 38 (Bilde 13) viser at store blokker kan nå langt, omtrent til samme kotehøyde som i resultatene fra simuleringene.

Bilde 13. Skredblokker rett øst fra Åbergevegen 38. Den største av disse er av samme størrelse som de som ligger ustabil høyt opp i fjellsiden (se neste bilder).

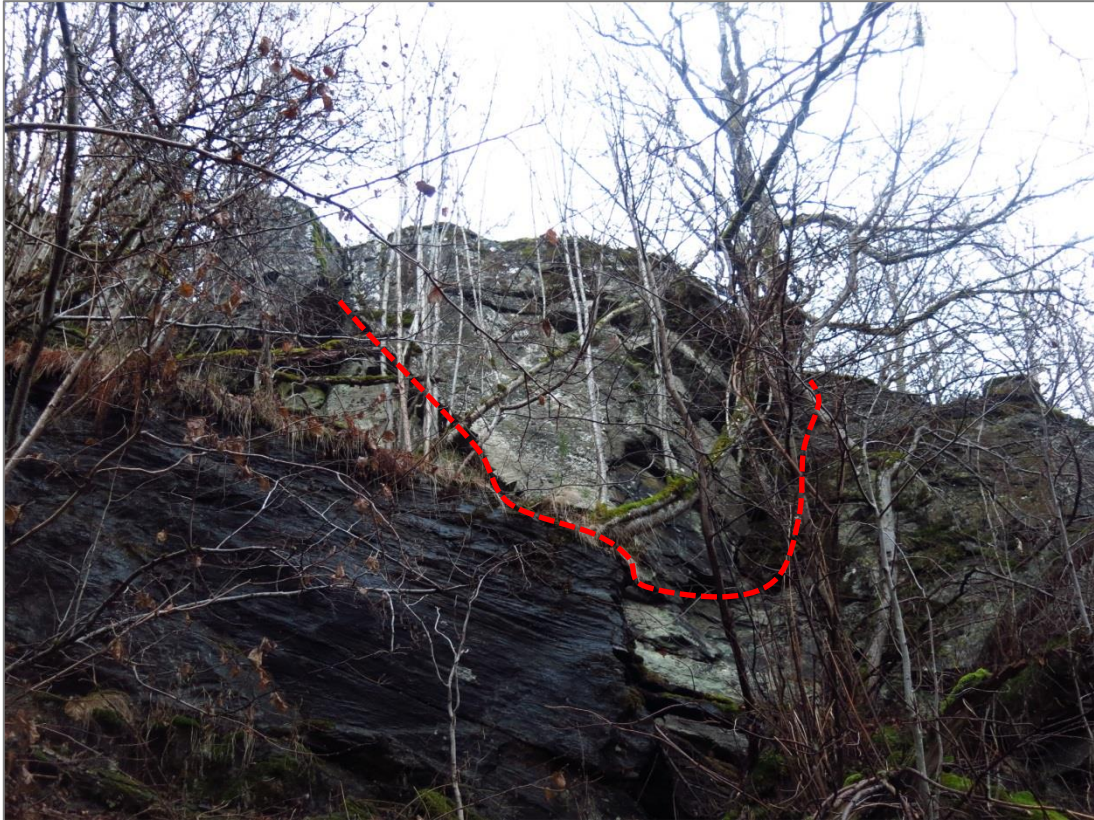
Bilde 14. Truende bergparti med fall mot planområdet og store sprekker i bakkant, ca. 220 moh. rett nord for Åbergevegen 36-38. Størrelsen av denne blokken er ca. 100 m³.

Våre vurderinger viser at det er behov for sikringstiltak i de truende bergskrentene i fjellsiden nord fra Åbergevegen for at området kan tilfredsstille kravene til sikkerhet i henhold til TEK 10. Det mest fornuftige alternativ er å sikre skrentene slik de fremstår i dag oppe i skråningen. Etablering av skredvoll vil være mer avbøtende og kostnadskrevende.

På grunn av at bergblokkene ved disse skrentene er så store, bør det utføres nærmere undersøkelser for å komme frem til sikringsløsninger. Mest sannsynlig vil det beste alternativet være å bruke tradisjonell sikring i form av bolting, bergbånd, og steinsprangnett. Videre undersøkelser og sikringstiltak skal prosjekteres av firma med bergteknisk kompetanse.

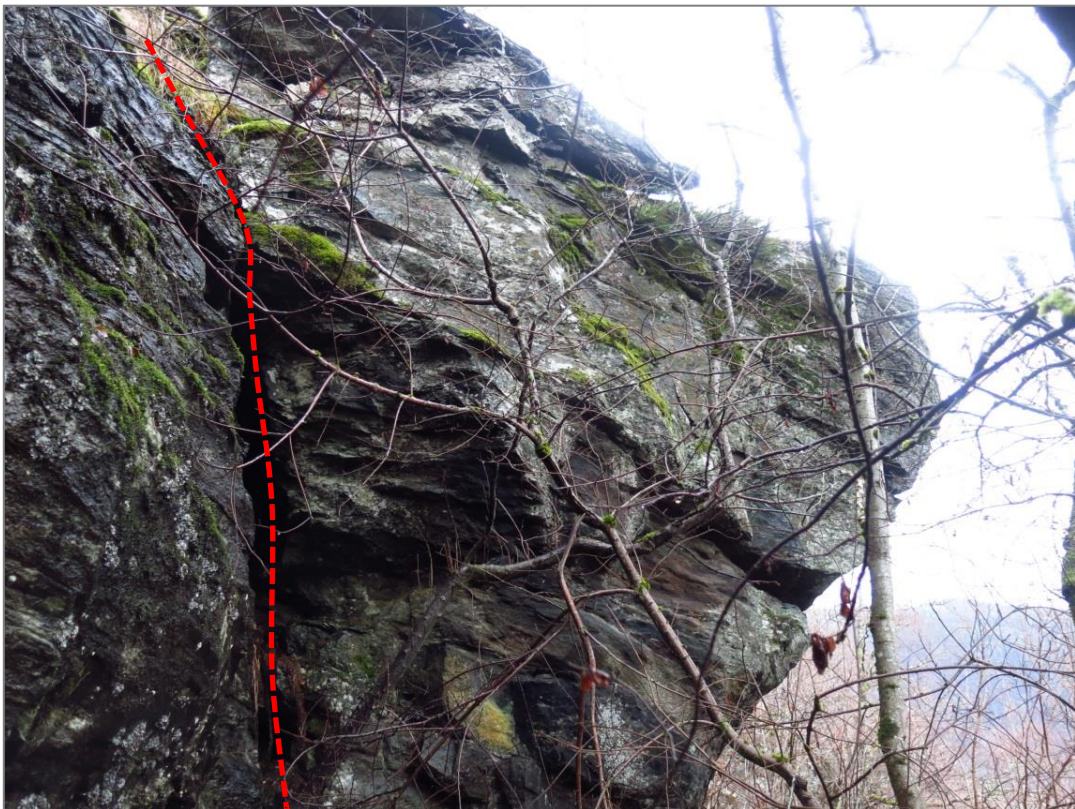
Bilde 15. Samme bergparti som i bilde 14. Bildet er tatt mot øst og viser tydelig den store sprekken i bakkant.

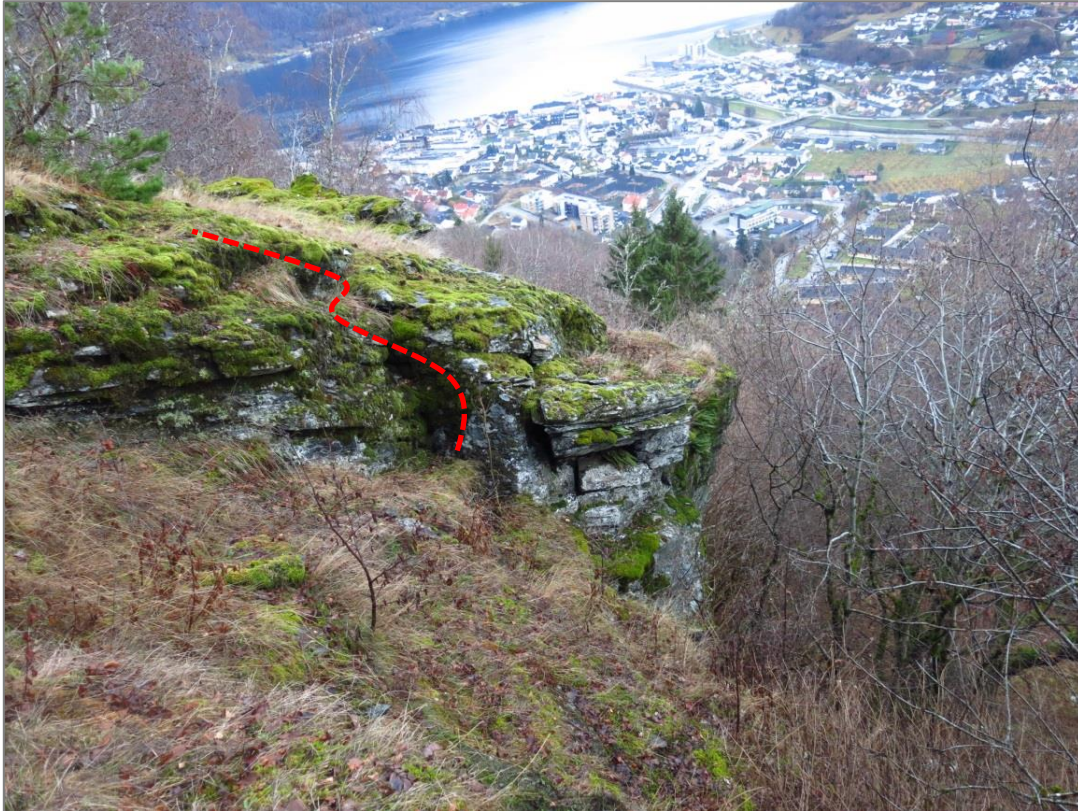
Bilde 16. Samme skrenten som i bilde 14 og 15, bildet tatt mot sørøst.

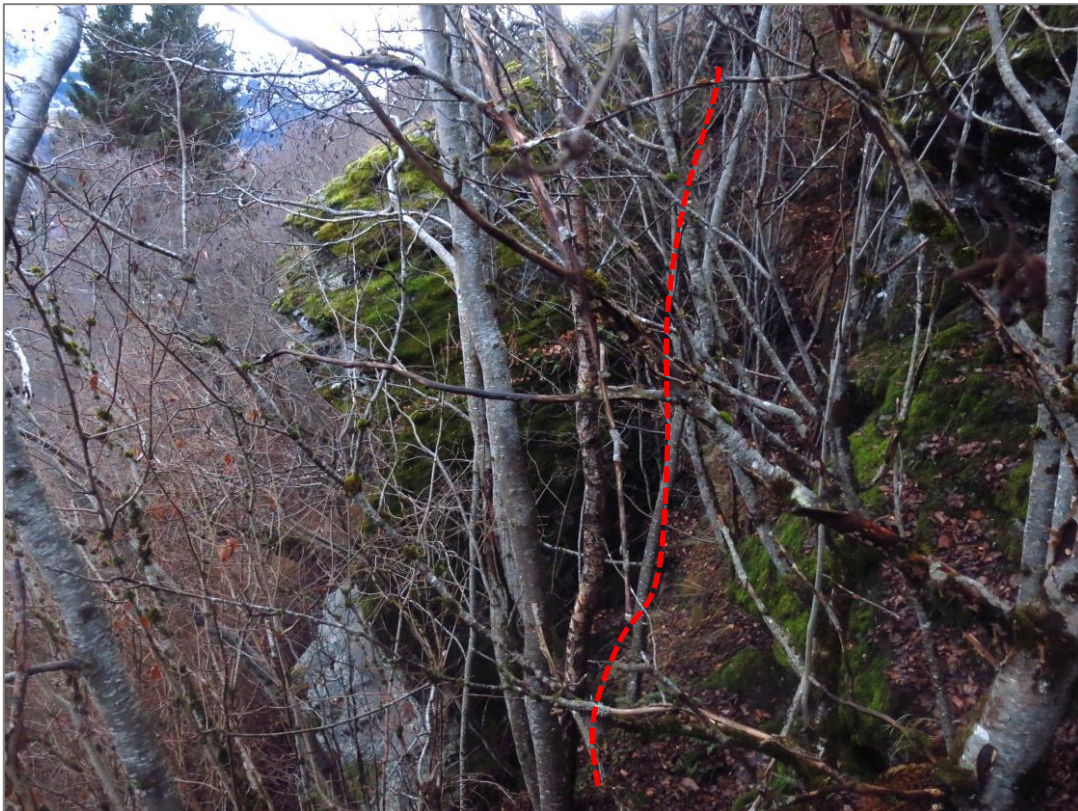
Bilde 17. Samme ustabil bergparti lengst vest, bildet er tatt mot vest.

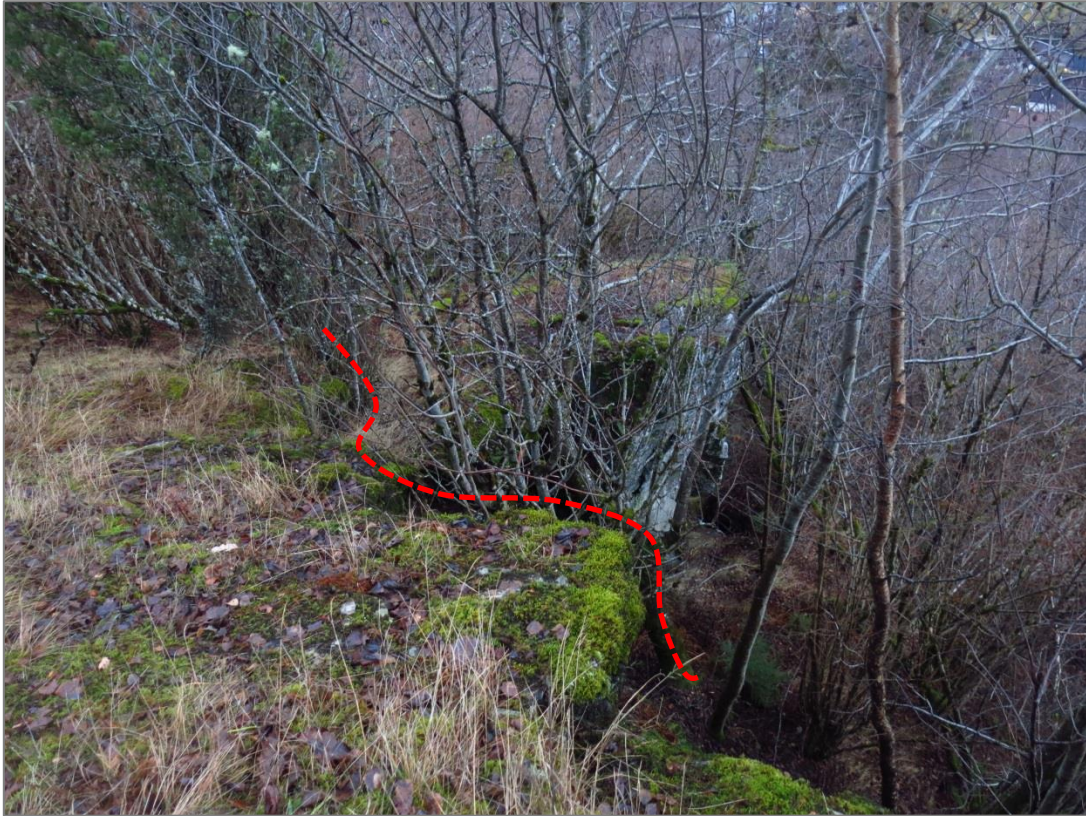
Bilde 18. Ustabil bergparti med en tydelig sprekk i bakkant.

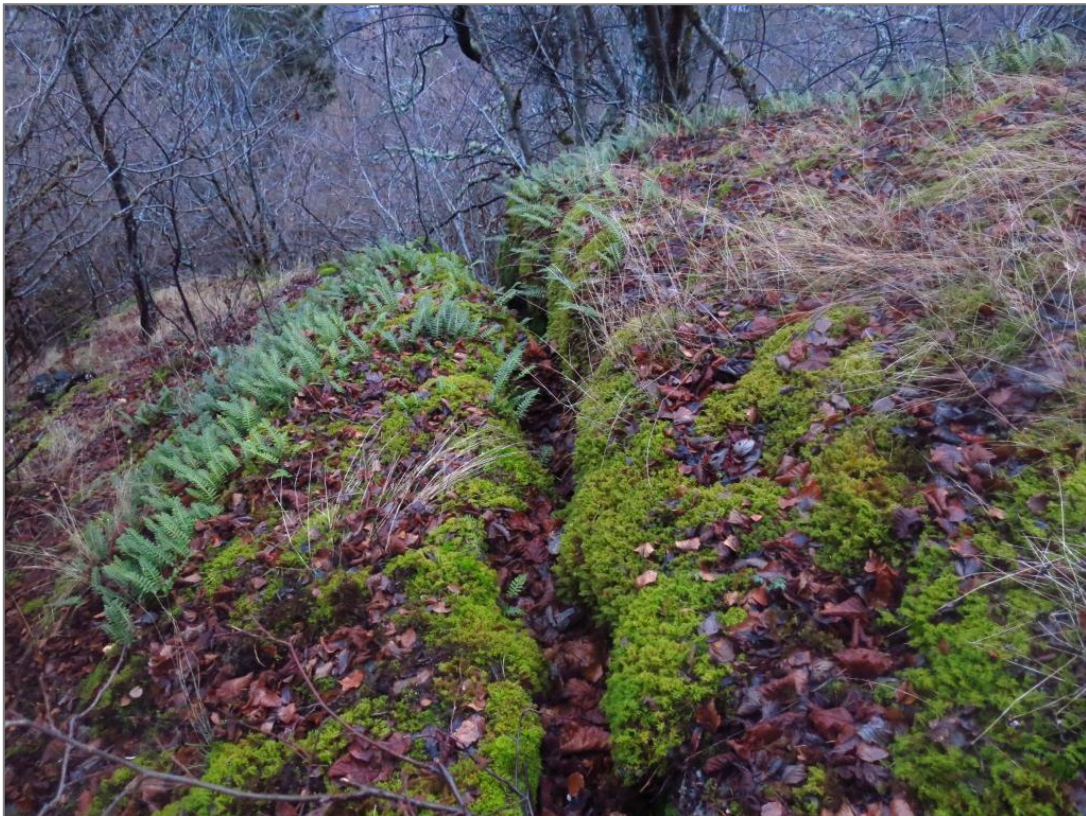
Bilde 19. Sprekken på øvre siden av det ustabile bergpartiet i bilde 18.

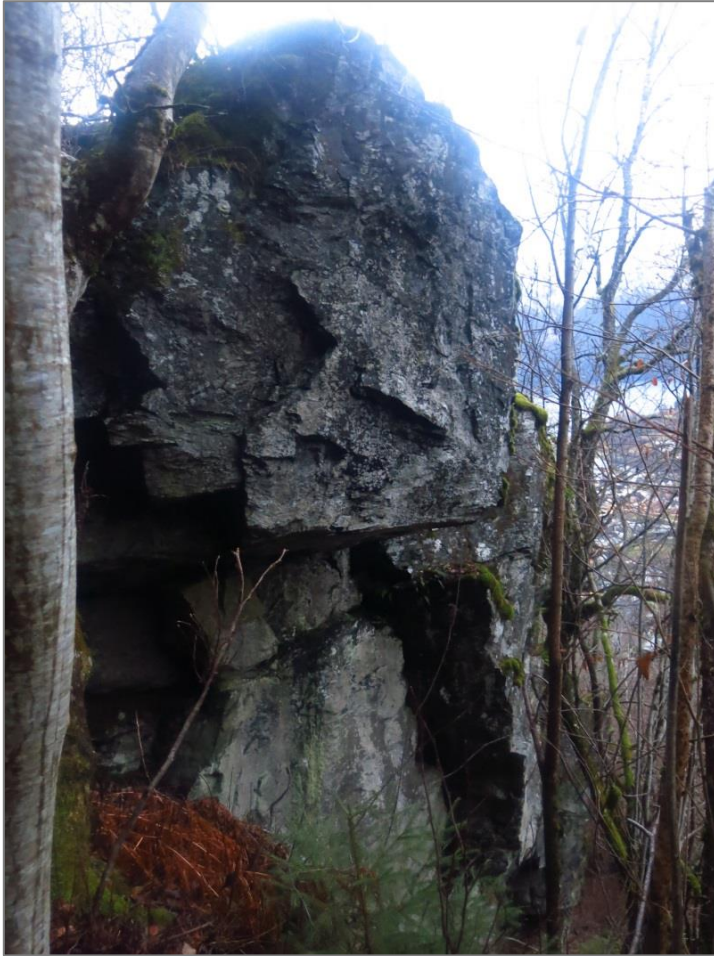
Bilde 20. Avløste bergblokker i samme skrenten som i tidligere bilder.

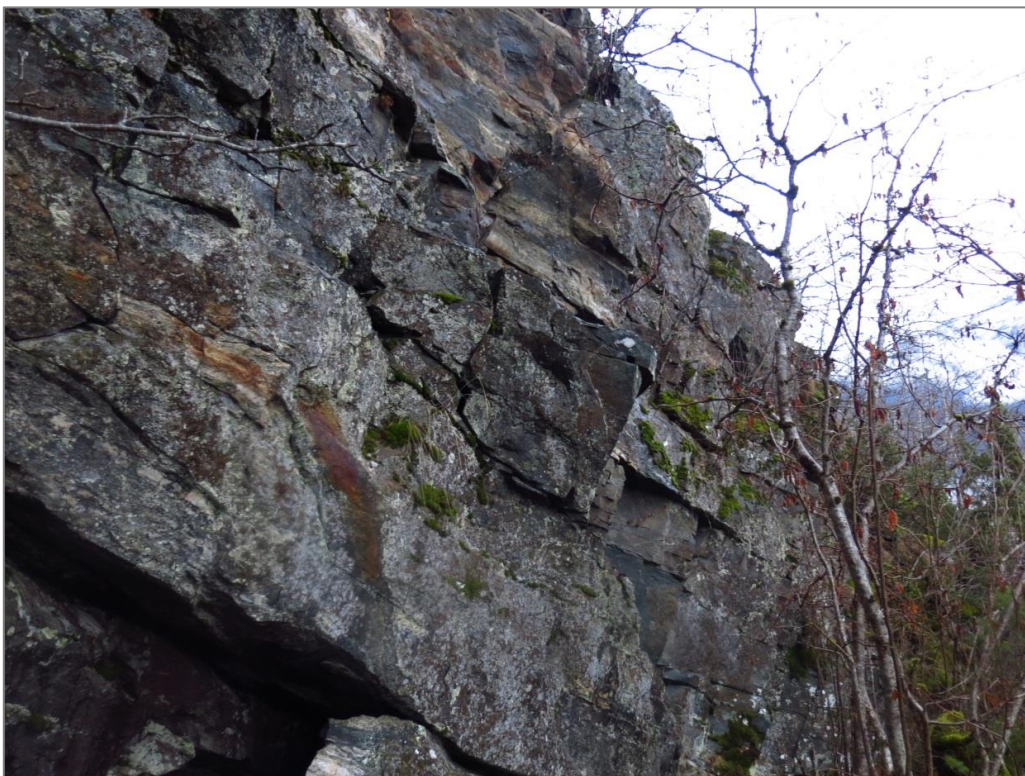
Bilde 21. Flere godt oppsprukket bergpartier finnes langs ca. samme høyde hele veien mot øst (nord fra Leite). Bildet er tatt mot øst, et par hundre meter lenger øst for bergparti på bilde 14-20. Bergparti B på helningskart (vedlegg A).

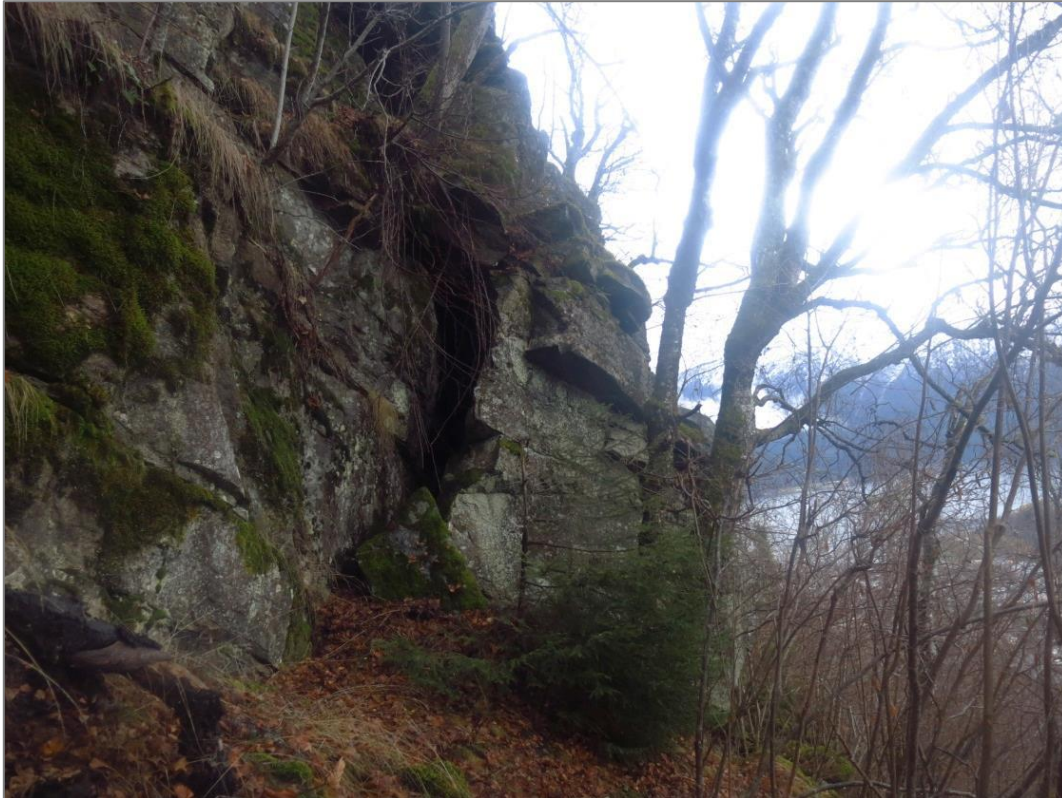
Bilde 22. Samme bergparti lengre nede (nord fra Leite), med fall mot planområdet og sprekker i bakkant. Bildet tatt mot sørøst.

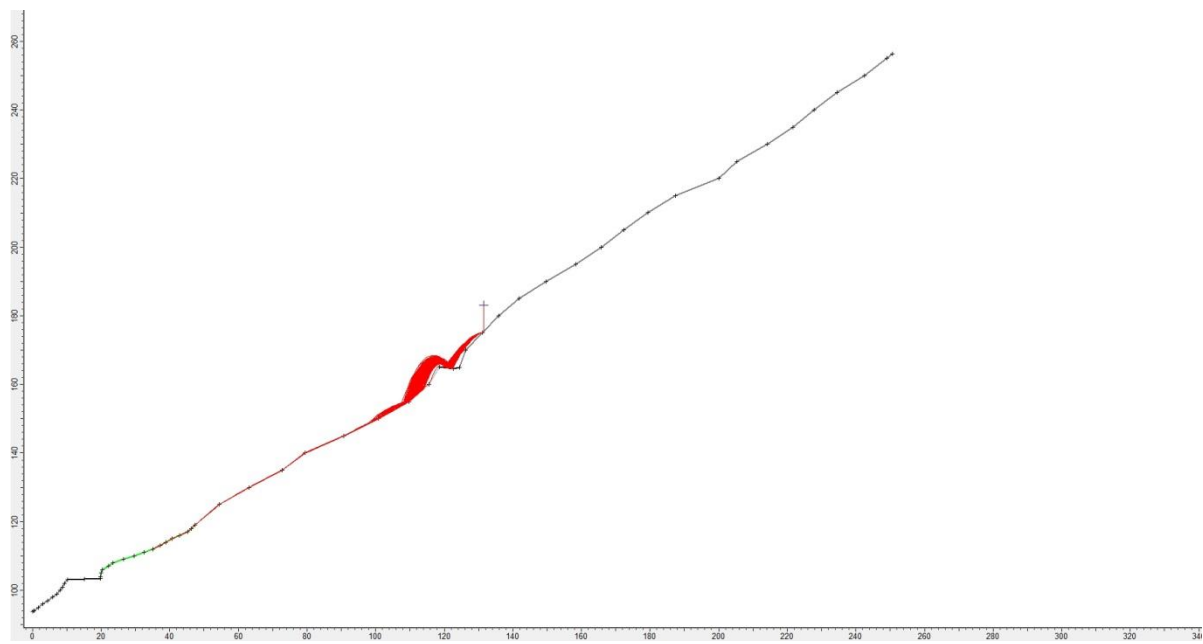
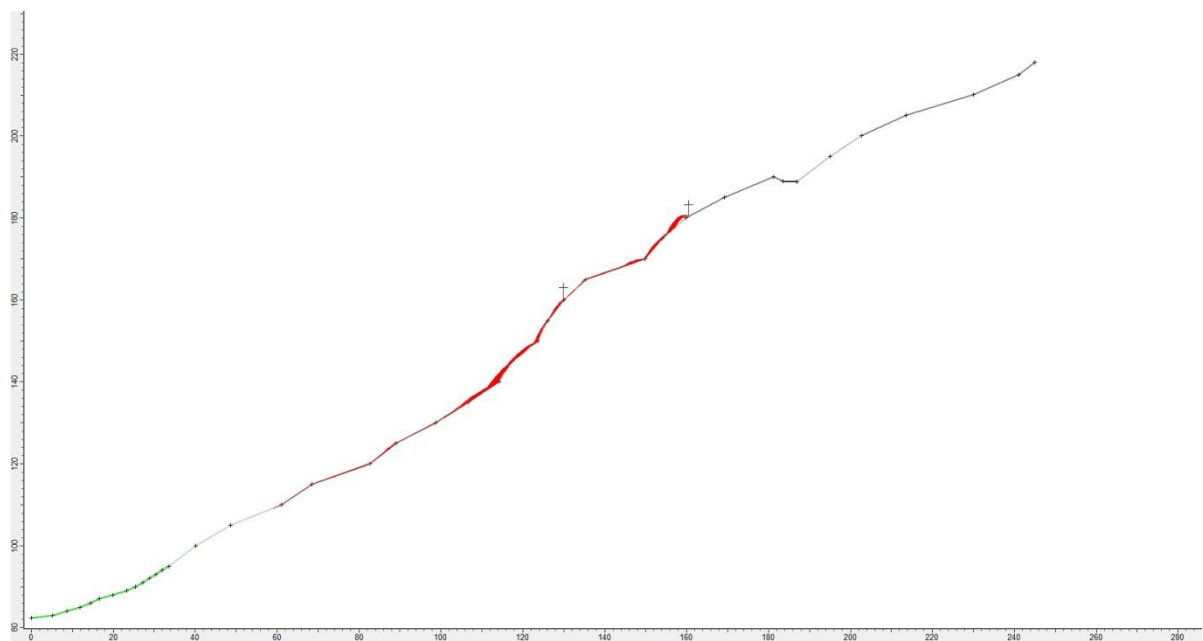
For å finne utløpslengder av steinsprang fra fjellsiden ned mot planområdet/øvre bebyggelse, ble steinsprang simulert langs 9 profiler i skråninger (se vedlegg A for profilene) med hjelp av simuleringprogram RocFall 4.0 av Rocscience.

Resultatene fra simuleringene viser at steinsprang fra skrentene som ligger høyest i fjellsiden stopper flere hundre meter før planområdet. Steinsprang fra skrentene nærmere bebyggelsen kan nå de øverste husene ved Åbergevegen med husnr. 34, 36 og 38.

Slike simuleringer er noe usikre, og siden kotene på fjellsiden ikke er veldig nøyaktig (5m i stedet for 1 m), vil dette også øke usikkerheten til hvilken grad profilene gjenspeiler det reelle terrenget. Dvs. at eventuelle steinsprang kan stoppe tidligere eller nå lenger. Simuleringprogram tar ikke hensyn til trær, som kan bremse eventuelle steinsprang. Trær vil derimot ikke stanse større bergblokker (>5-10 tonn).
