Eit nyredigert skriv frå Nils Tveito som var damvoktar for Hydro Energi i perioden 1977 til år 2007.

Adkomsten til Valldalen vinterstid.

Valldalsvatn: HRV cote 745 til LRV 665, ca. 80 meter regulering.

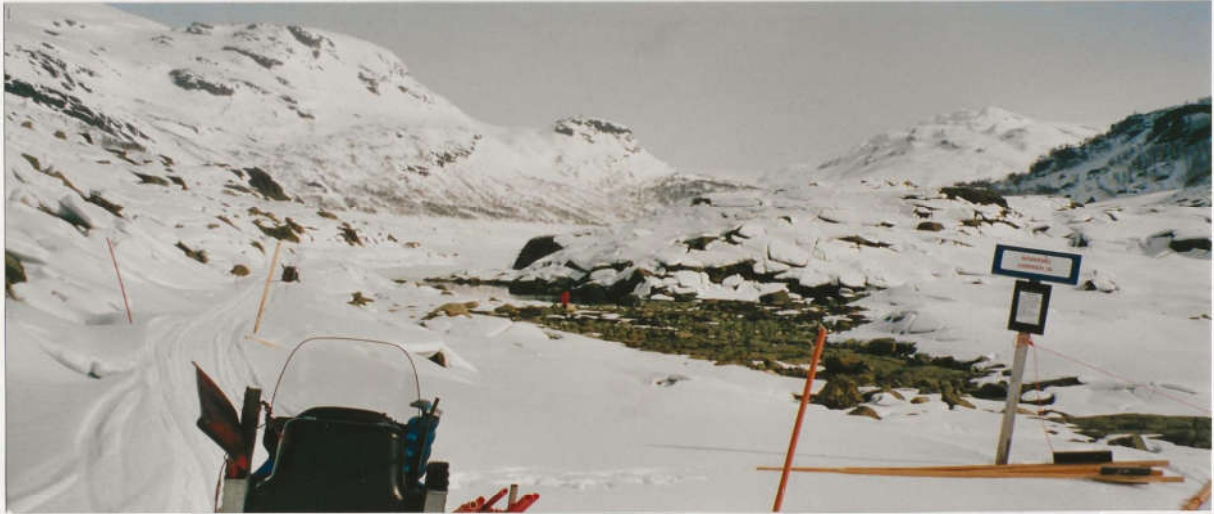
Utfallsosen frå Valdalsvatnet etter nedtapping.

Den største dødsfella på heile magasinet.

Uansett kor tjukk isen er, så slit vannstraumen ut isen her ved utfallsosen.

Dette pågår heilt usynleg til det vert ope vatn.

Dersom ein person går gjennom isen, vert han teken av ein sterk vannstraum og dregen under isen. Ein katastrofe dersom dette hender. Korleis er det å finna personen att ?

Det er ganske smalt fram til utfallsosen. Dette fører til ein sterk straum i vatnet ved nedtapping. Isen vert då umerkande tynnare og tynnare heilt til det er ope vatn. Dei fyrste åra etter at eg kom inn i jobben freista me å la trafikken gå forbi utfallsosen slik som det var gjordt tidlegare. Det vart det slutt på våren 1991. Då var det på nytt flaks som redda oss og selskapet for ei ny ulykke. Ved den aktuelle vannstanden hadde produksjonen kjørt maskinene litt spesielt slik at det vart ekstra sterk straum i vatnet. Berre tilfældigheter gjorde at me kom inn på inspeksjon til rett tid og time. Eg gjekk av skoteren i god avstand frå det skumle området for å sjekka isen i løypetraseen. Då var

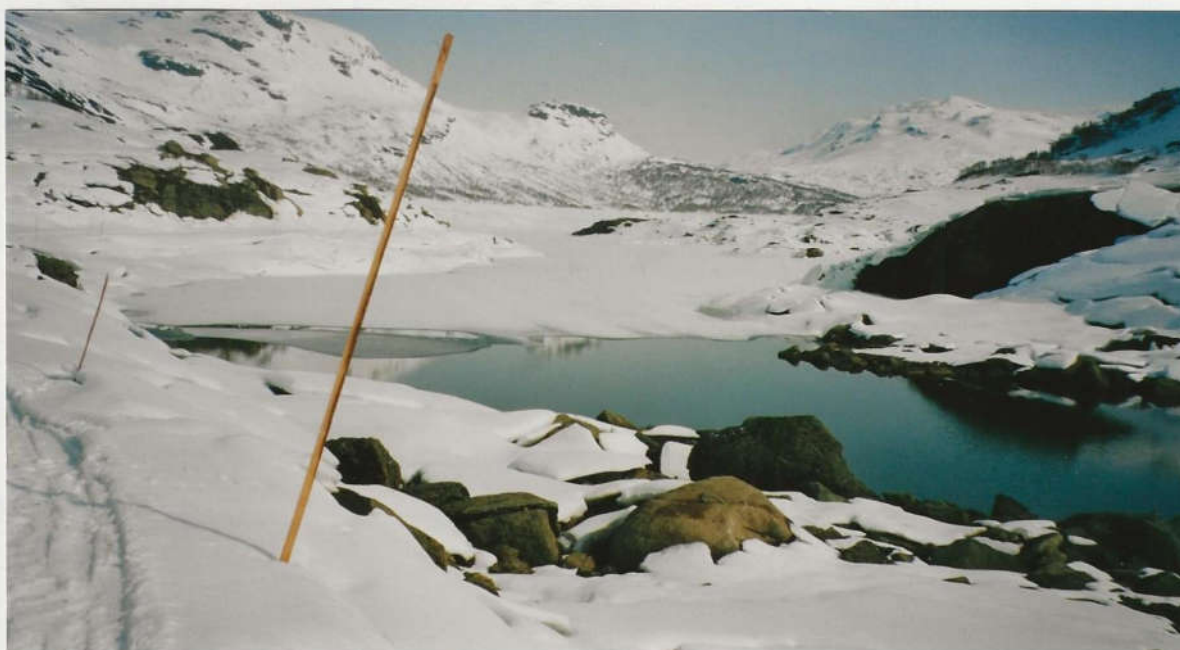
Øvre bilde syner open råk, og neste bilde; gamle Valldalsvatn er nede på ca. 696 L

Her synest stygge og farlege sprekkar som vert skjulte i snøver og dårleg sikt.
Det er mykje arbeid å sikra skifolk og snøskoterar. Dette arbeidet er svært viktig!
Med tjukk is og mykje snø vert sprekkene ekstra store og farlege.

Får me store snøvintrar og tjukk is vil det ved nedtapping verta store farlege sprekker og holrom under isflaka. Ved Isvatnet fann damvoktar Torkjell Tveiten og eg eit reinsdyr som låg fastkila nede i ein stor issprekk. Det var då dautt og reven var i gang med eit festmåltid. Sprekkene vert skjulte av lett og laus drevsnø og er til stor fare for både skiløpar og snøskoter. Her kunne eg skreive ned mange, mange personlege opplevingar.

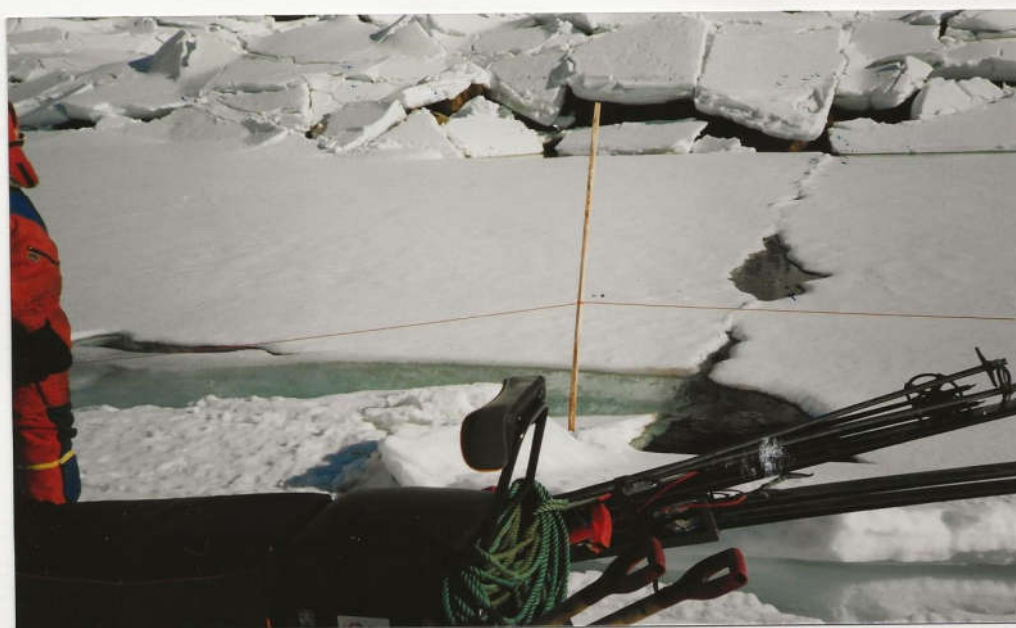
Vannstand Valdalsvatn ca. 698. No er vannstraumen i ferd med å slita ut isen og snøen. Snøskoteren står på den gamle Valdalsvegen som vart turrlagd siste døgn. Isen vert utsleten i ein lengde på ca. 100 meter, godt forbi sjølve utfallsosen.
