RAPPORT 651128-01 SKRED-01.

# Skredfarevurdering Rindabotn

Utredning

| <b>Følgende tiltak og sikkerhetsklasse(r) er planlagt på eiendommen/planområdet</b> | Det skal settes opp ei tidtakerbu i skianlegget. Sikkerhetsklasse S1. |

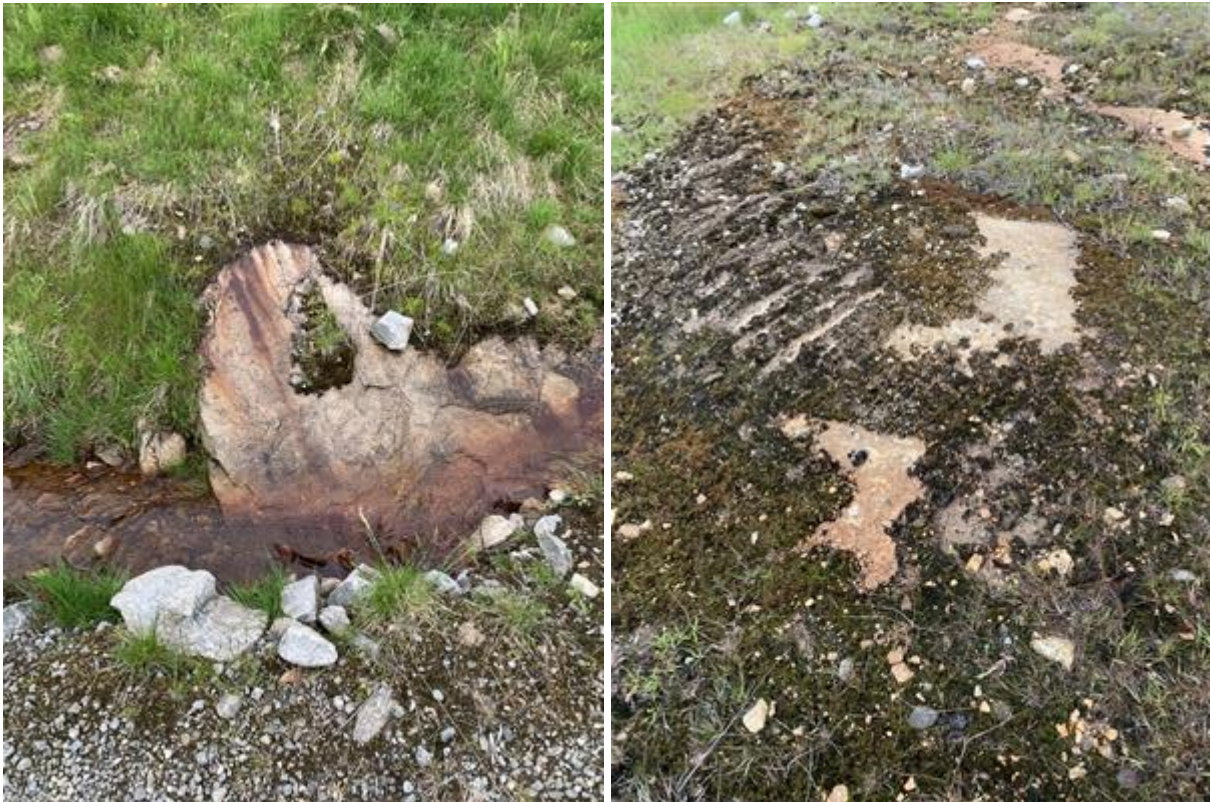
Egne observasjoner i felt viste mye berg i dagen, både der det er angitt bart fjell i NGUs kart og i bakkene like øst for dette området (IP 7,8,9,10,11 og 12) (Figur 3-6). Inntrykket var at NGUs kart stemte godt overens med egne observasjoner i felt. Løsmassemektigheten i området virket generelt liten. Også bekken Botnagrovi rant stort sett rett på fjell.

Figur 3-6: IP7 til venstre og IP8 til høyre. Eksempler på observasjoner av bart fjell i felt.

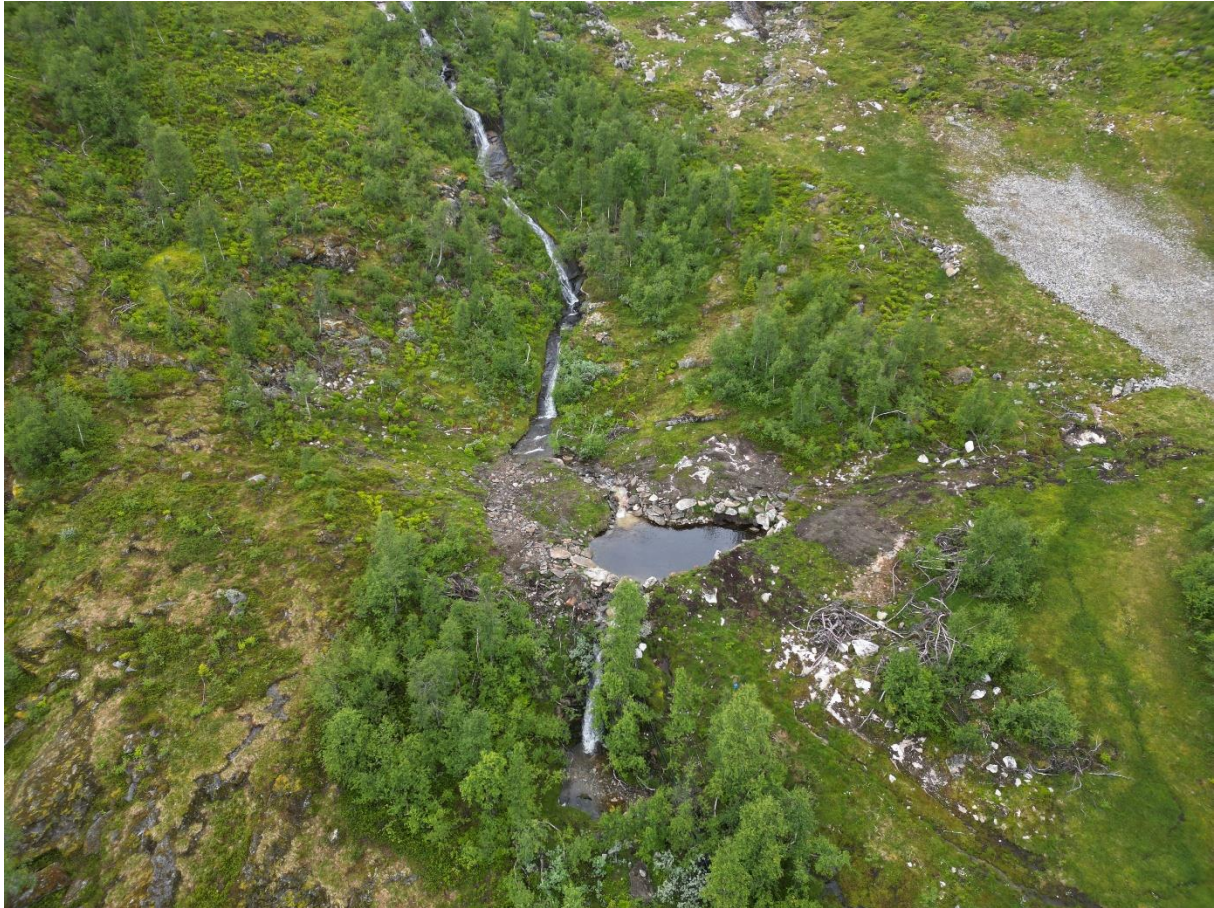
Ved IP16 er Botnagrovi kunstig demmet opp, og det er her samlet seg opp vann i en liten dam (Figur 3-9). Herfra fortsetter Botnagrovi videre nord og ned, men det ble også observert noe vann som fortsatte østover.

Figur 3-9: Dronefoto som viser den kunstig oppdemte dammen, IP16)

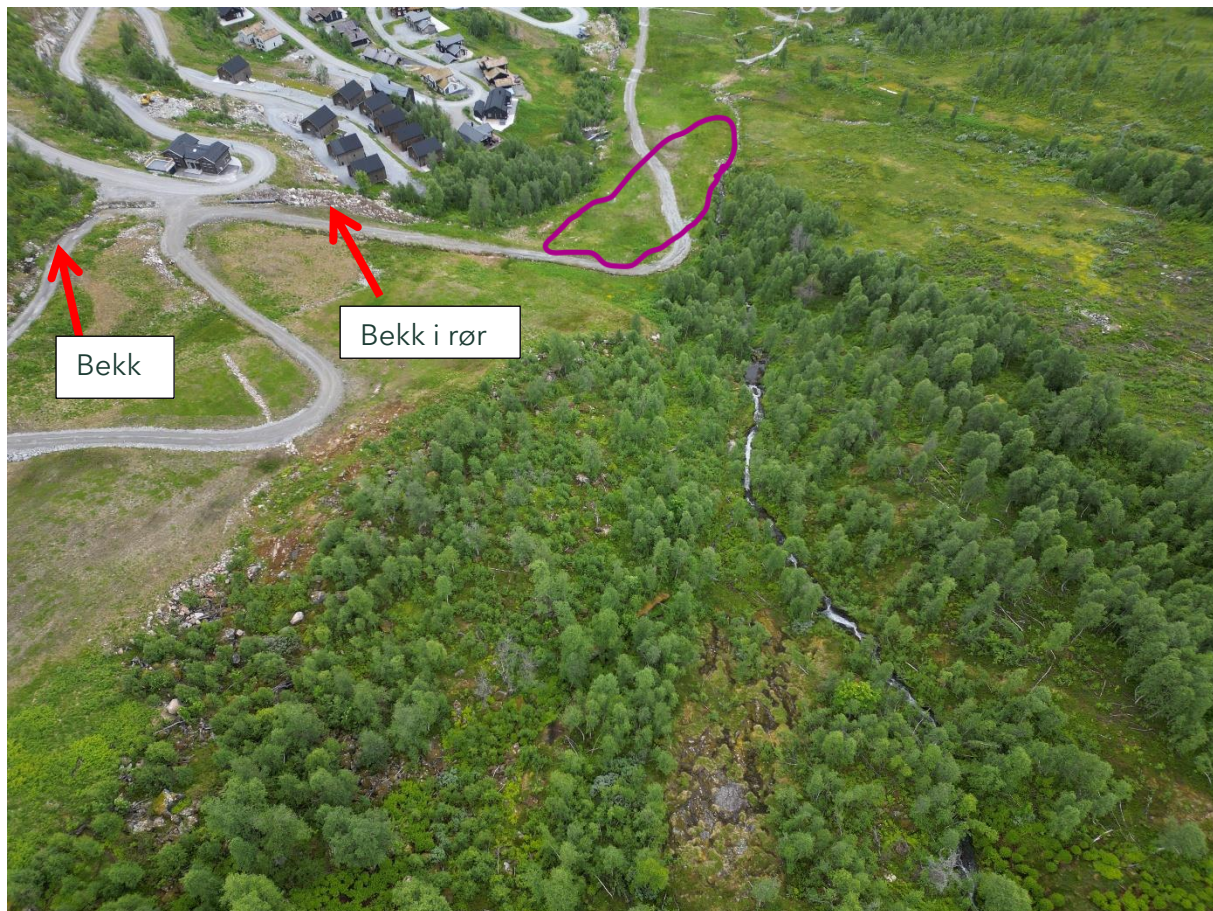
Bekken øst i påvirkningsområdet har mindre vannføring enn Botnagrovi. Når den nærmer seg kartleggingsområdet, tar den en krapp sving vestover før den er lagt i et kort rør (Figur 3-10). Videre fortsetter den på østsiden av kartleggingsområdet, hvor bekkens bredder er flere meter høye. Et eventuelt flomskred stort nok til å gå over bekkens bredder ved kartleggingsområdet vil trolig gå over bekkens bredder lenge før kartleggingsområdet, og vil vanskelig kunne nå inn i kartleggingsområdet. Et slikt scenario virker også usannsynlig med tanke på bekkens beskjedne størrelse.

Figur 3-10: Dronebilde tatt mot sør som viser bekken øst i påvirkningsområdet. Bekken svinger krapt mot vest før den er lagt i et kort rør. Lilla omriss viser omtrentlig kartleggingsområde.

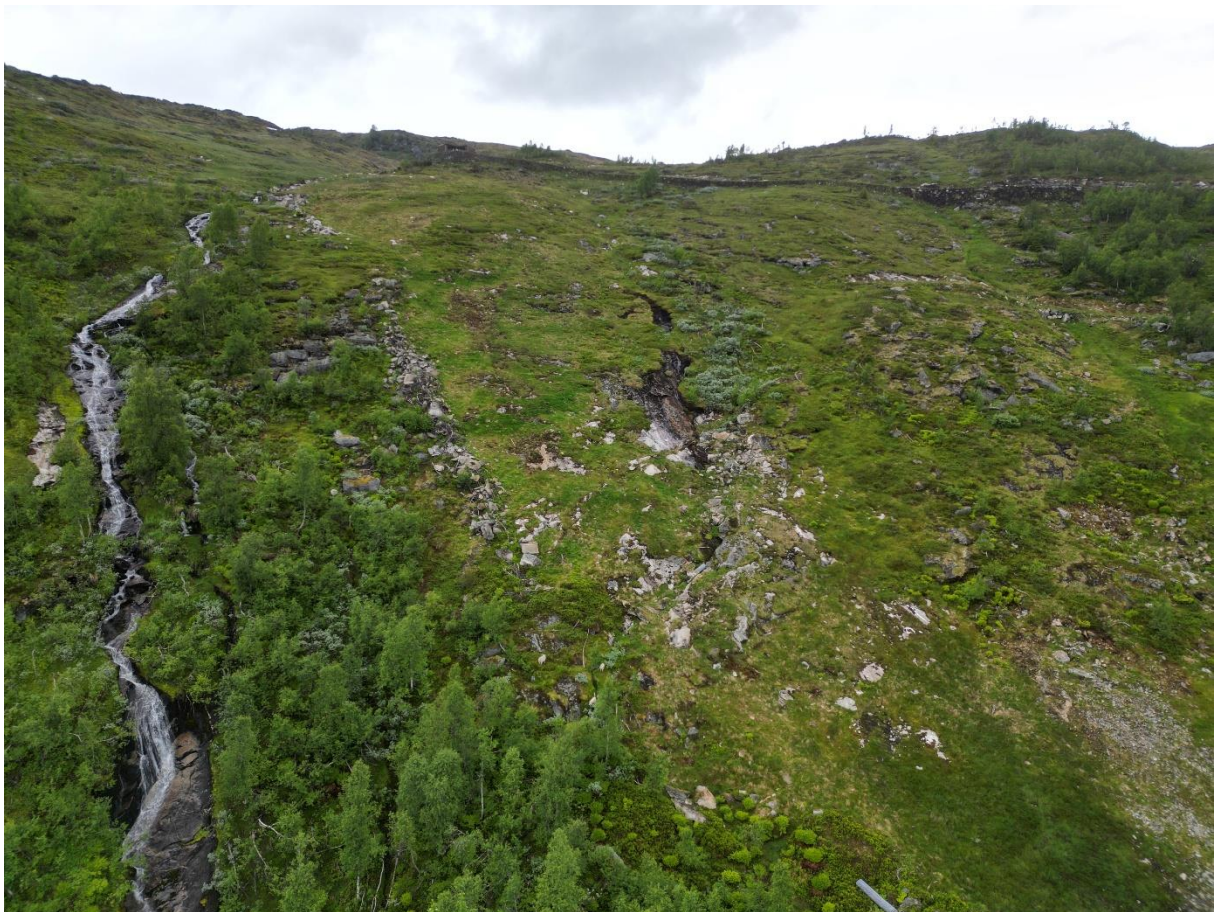
Observasjoner i felt, samt dronefoto, viser at Botnagrovi i stor grad renner rett på fjell (Figur 3-11). Dette gjelder i størst grad der hvor helningen på bekken var stor i øvre del av bekken opp mot der hvor terrenget igjen flater ut ved IP19. I de slakere partiene av bekken er det mer løsmasser i bekken, hovedsakelig grove masser.

Figur 3-11: Dronefoto som viser øvre del av bekken Botnagrovi før terrenget flater ut ved IP19. Her renner bekken stort sett rett rett på fjell.

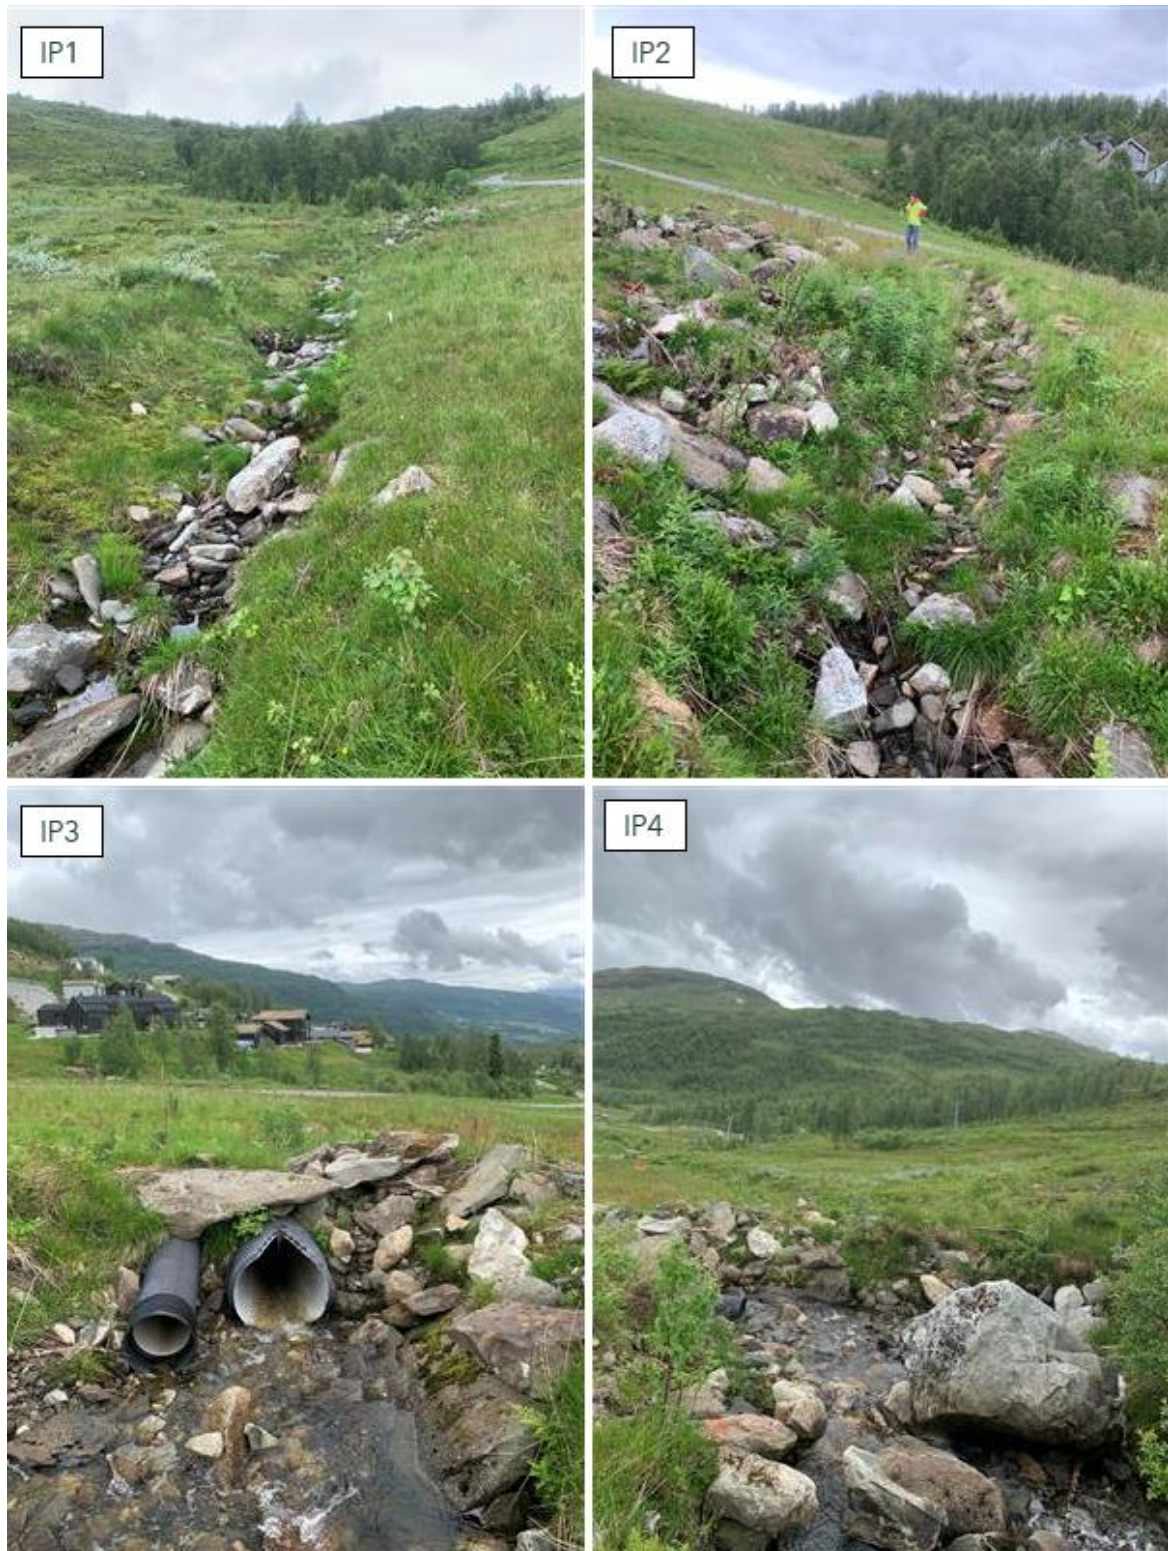
I det bekken kommer inn i kartleggingsområdet er den lagt i rør vestover (IP 3 og 4) (Figur 3-12). En liten del av bekken tar en sving østover før den igjen fortsetter sørover, men denne delen var nesten tørrlagt under befaringen i felt. Et eventuelt skred som følger bekkeløpet vil her lett gå over bekkens bredder.

Figur 3-12: Bilder som viser bekken idet den når kartleggingsområdet. Mesteparten av vannet fortsetter i rør vestover (IP 3 og 4). Deler av bekken tar også en krapp sving østover før den fortsetter sør (IP 1 og 2)

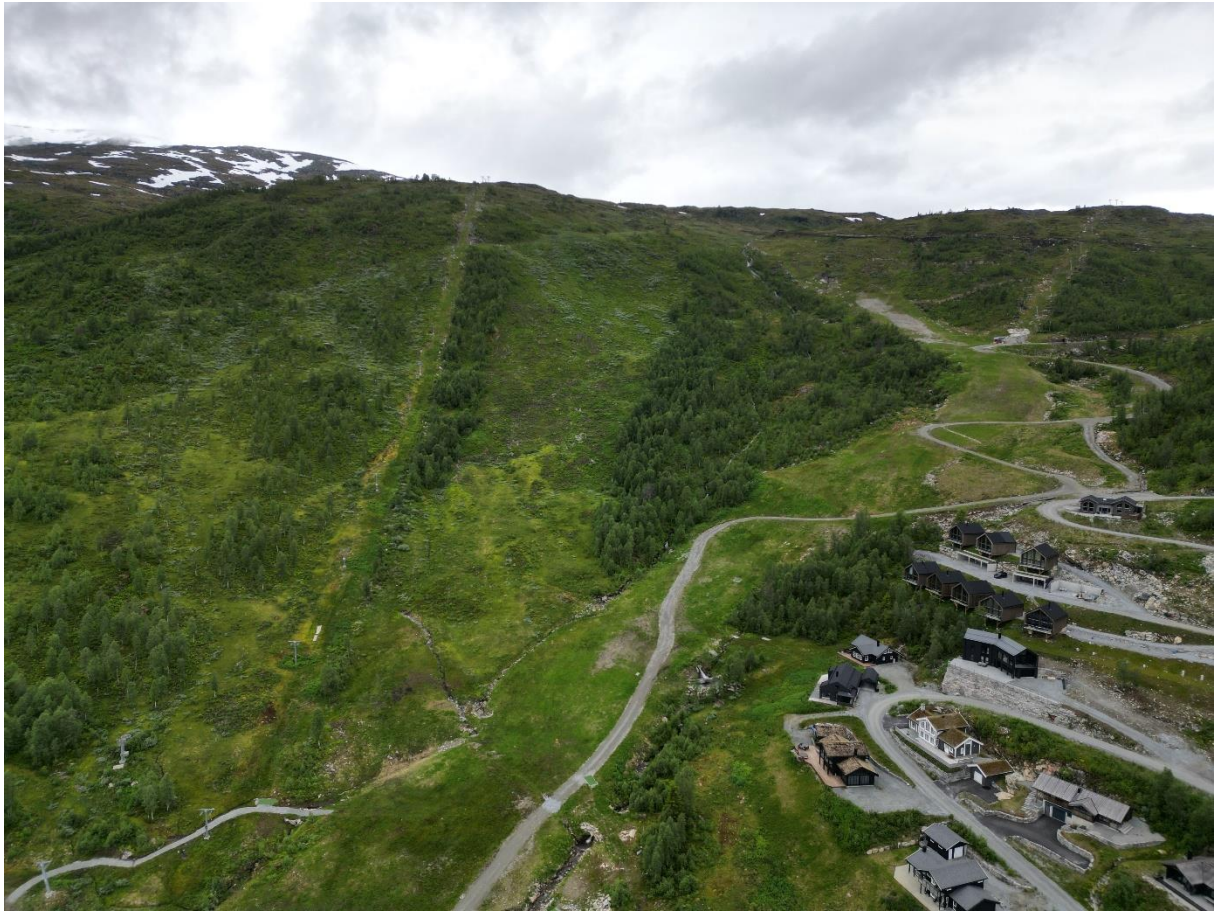
Figur 3-15: Oversiktsbilde mot nord tatt med drone under befaringen i felt. Bildet viser vegetasjonen i det aktuelle området.

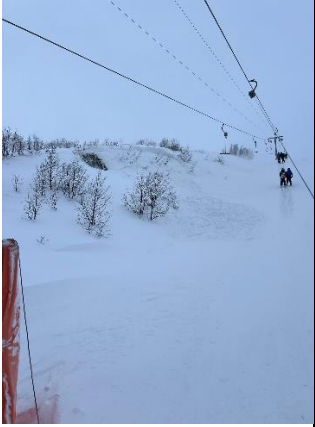
| Skredtype | Dato | Beskrivelse | Sted | Bilde |
|---|---|---|---|---|
| Snøskred | 25.01.2025 | Et lite flakskred som gikk like ved heisen. Stoppet etter få meter. | Innenfor påvirkningsområdet. | |

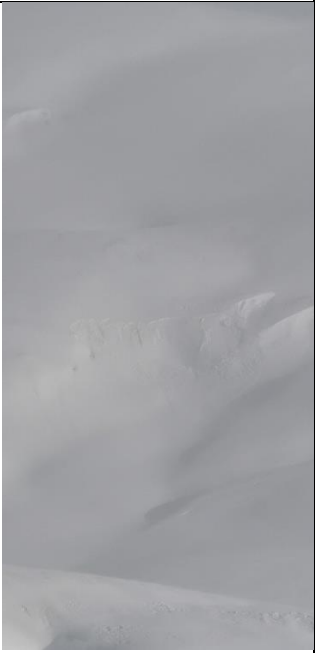
| Skredtype | Dato | Beskrivelse | Sted | Bilde |
|---|---|---|---|---|
| Snøskred | 12.02.2020 | Registreringen er i realiteten i fjellsiden nord for påvirkningsområdet. | Er registrert innenfor påvirkningsområdet, men bildet i registreringen viser at skredet i realiteten var i fjellsidene nord for påvirkningsområdet. | |

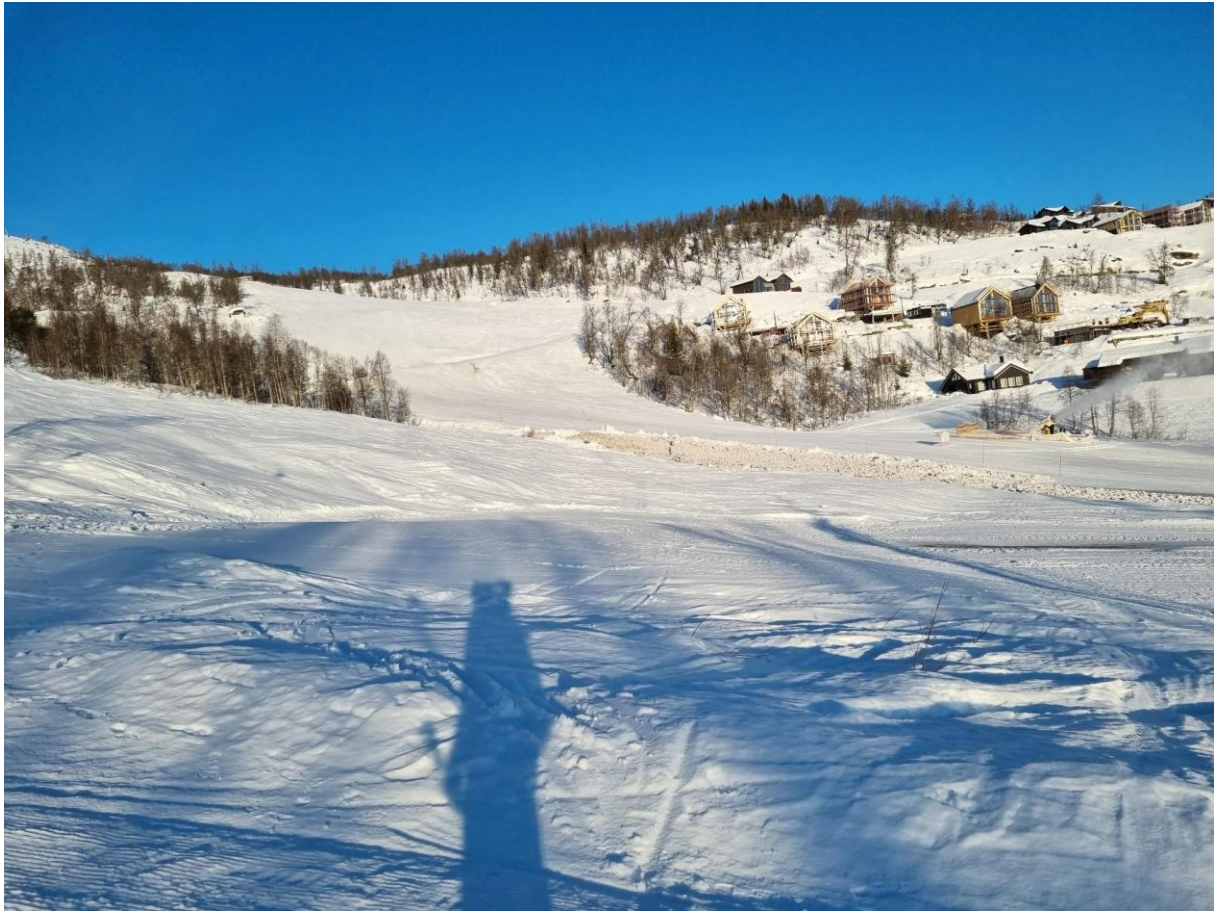
Figur 3-20: Sørpeskredhendelsen den. 25.01.2023. Bildet er tatt mot øst gjennom kartleggingsområde.

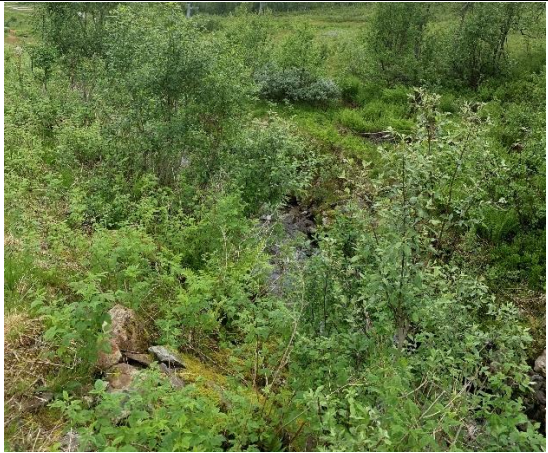
| 5 | Bekk | Høye kanter på begge sider av bekken. | |

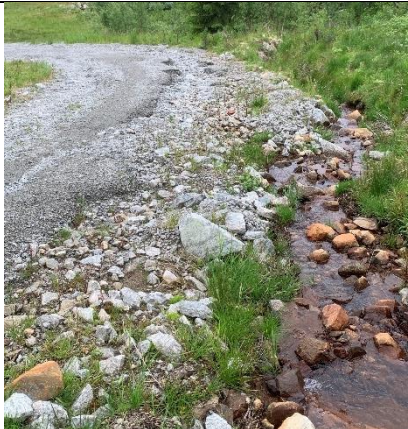
| 6 | Tegn på erosjon | Liten bekk ved vegen som har gått over sine bredder og erodert bilvegen noe. | |

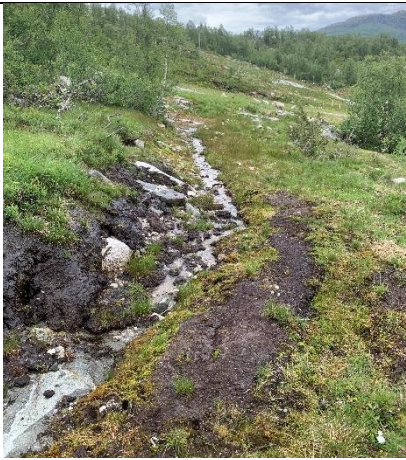
| 15 | Endret vannretning | Deler av bekken er ledet mot vest. | |

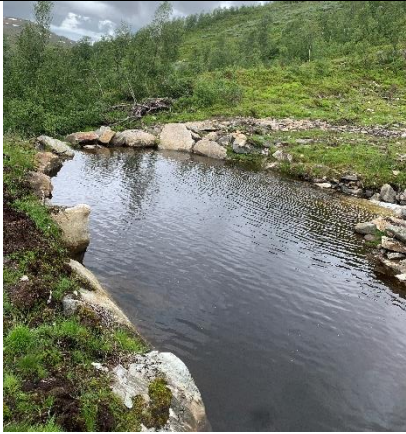
| 16 | Dam | Kunstig oppdemt vann. | |

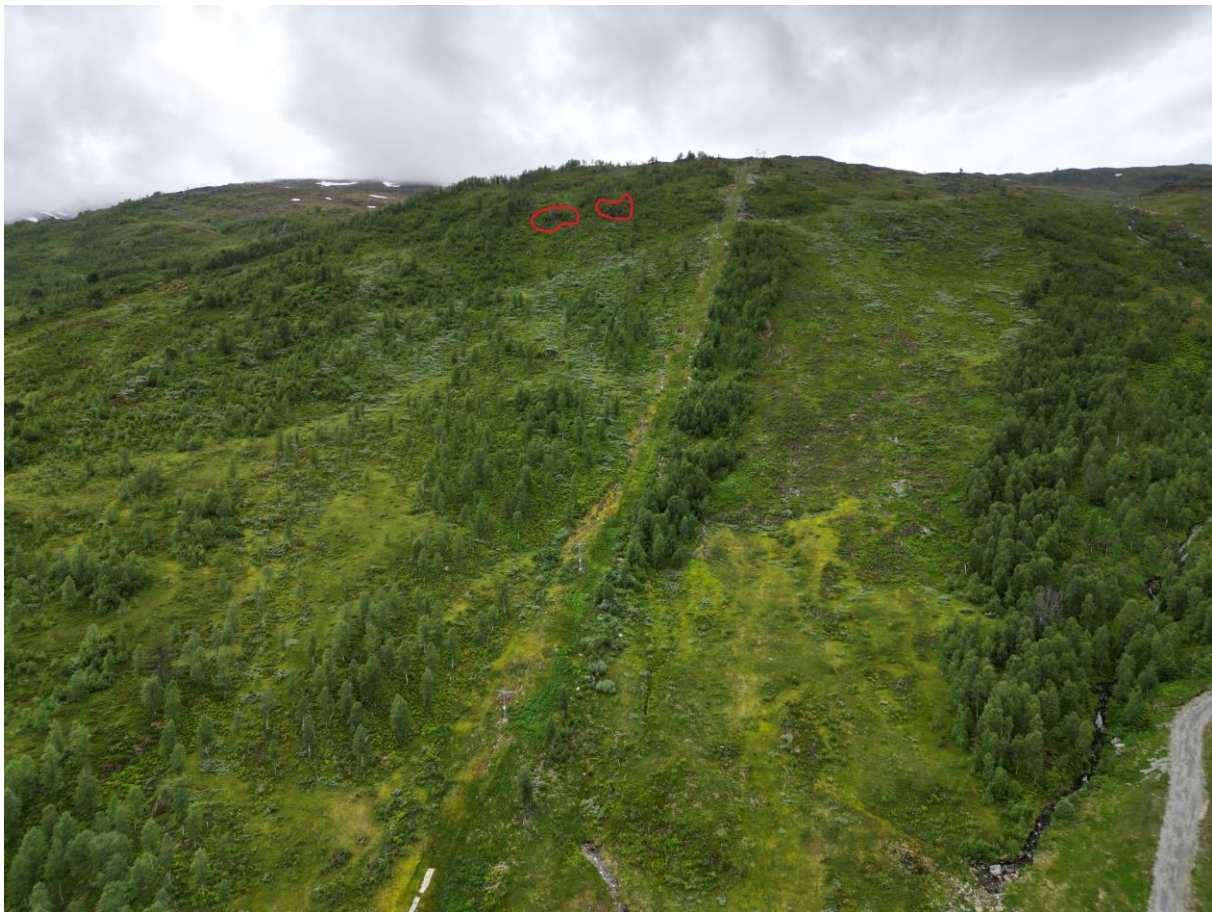
I påvirkningsområdet er det to tilstrekkelig bratte parti nordvest for skiheisen (Figur 4-1). Disse har svært begrenset størrelse. Studering av oversiktsbilder i Norge i bilder viser heller ingen tydelige tegn etter steinsprangaktivitet i underkant av disse brattskrentene. Det er heller ikke registrert noen steinspranghendelser i området på NVE atlas. Løsnesannsynligheten vurderes derfor å være lav, under 1/100.

Figur 4-1: Dronefoto som viser brattskrentene i påvirkningsområdet (markert i rødt). Bildet er tatt mot nordvest.

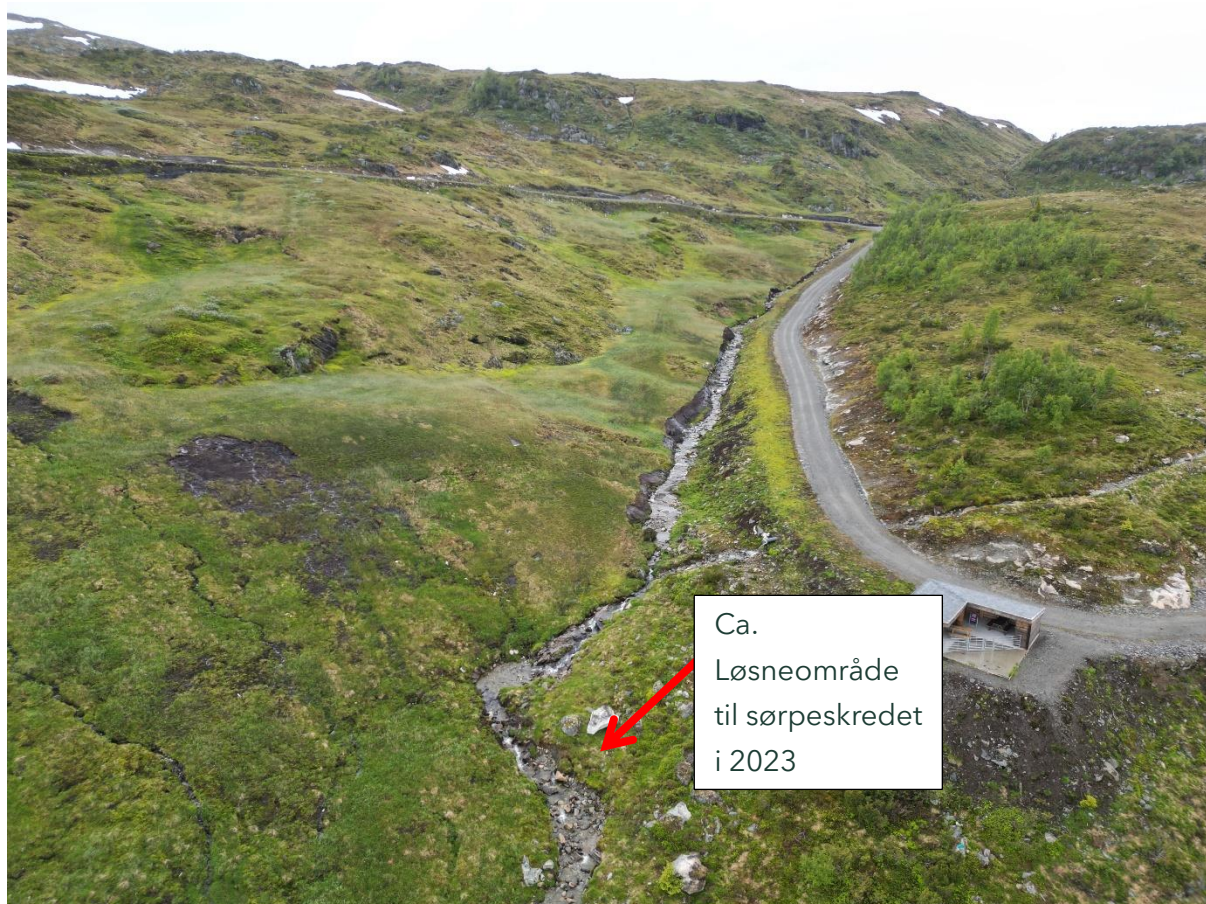
Til vurdering av løsneområde er det tatt utgangspunkt i sørpeskredhendelsen i 2023 (se 3.6). Løsneområdet til denne skredhendelsen virker som et naturlig løsneområde for sørpeskred. Dreneringsanalysen og markfuktighetskartet viser at mye vann drenerer hit. Området er slakt, og består av myr. Figur 4-6 viser dronefoto over det aktuelle løsneområdet. Skredet løsnet like før terrenget knekker over og blir brattere.

Figur 4-6: Dronefoto som viser det aktuelle løснеområdet for sørpeskredet. Dette er området hvor sørpeskredet den 25.01.2023 løsnet.
