# Skred

Naturfarefaglig rapport til reguleringsplan for Skjærflesa

C17154-SKRED-01

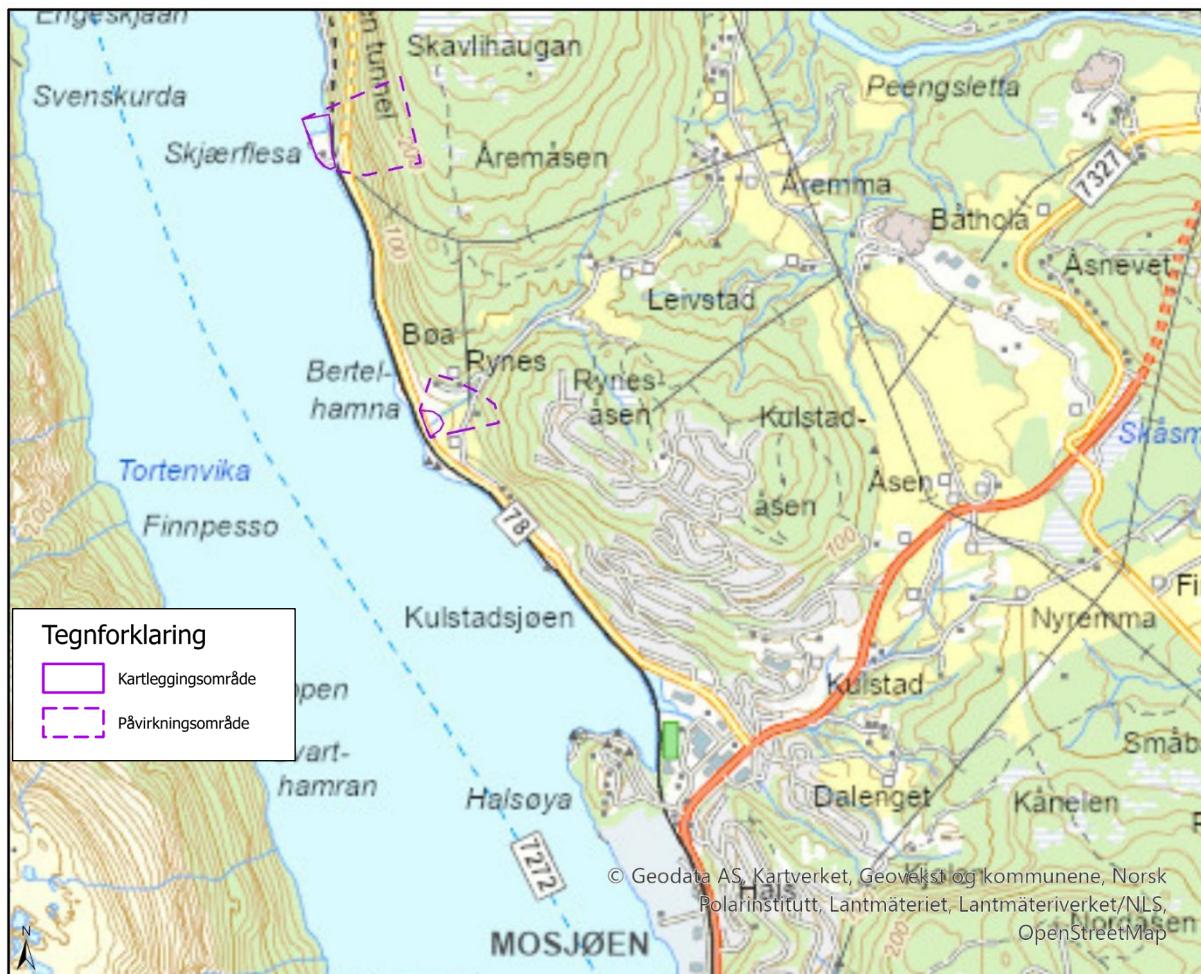
Figur 1: Oversiktskart over planområdet for Skjærflesa

Denne rapporten beskriver skredfaren mot området Skjærflesa og Rynes, se Figur 1. Reguleringsplan Skjærflesa omfatter område for oppstilling av asfaltfabrikk med vegtilknytning, samt mulighet for fremtidig utfylling i sjø mot nord. Reguleringsplan Skjærflesa omfatter også snuplass for større kjøretøy ved Rynes. Hensikten med reguleringsplanen er å kunne stille areal til disposisjon for asfaltproduksjon i fremtidige kontrakter.

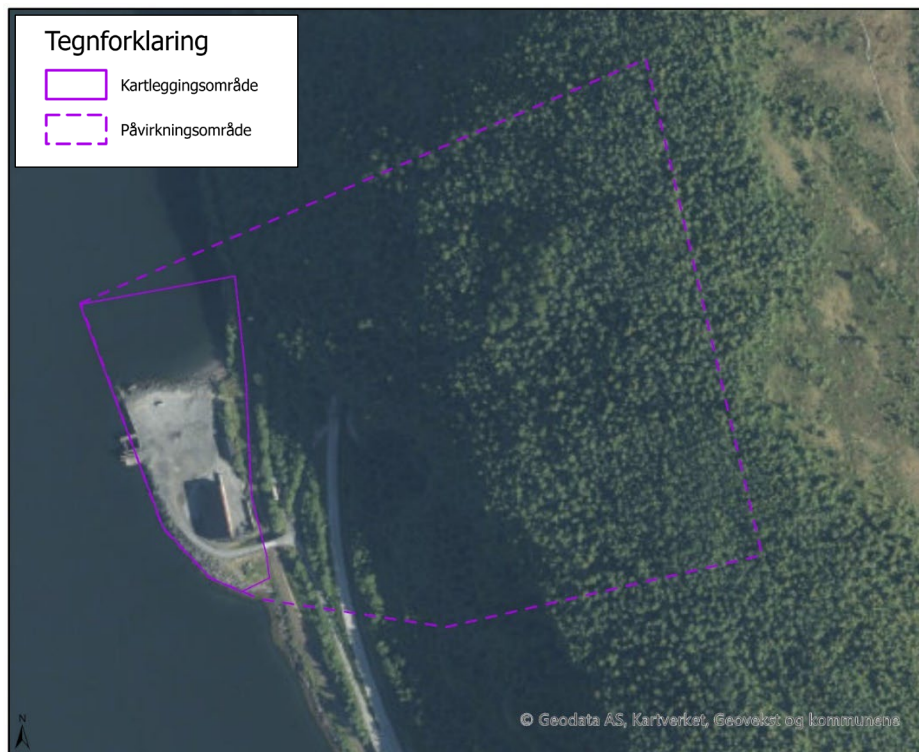
Figur 3: Ortofoto fra 2023 av Skjærflesa og terrenget opp mot Hjartåsen. Skygge gjør det vanskelig å se de bare flogene i terrenget.

Skjærflesa ligger 4 moh. ved Vefsnfjorden. Nordlandsbanen avgrenser Skjærflesa mot øst og tilkomst er bru over jernbane. Like ved Nordlandsbanen ligger gammel veg langs med fjorden, som brukes som tursti på utsiden av Hjartåstunnelen. Øst for tursti og adkomstvegen til Skjærflesa, ligger Fv. 78 som går inn i Hjartåstunnelen ovenfor Skjærflesa. Øst for Fv. 78 stiger terrenget opp til Hjartåsen på 268 moh. Terrenget over Fv. 78 stiger bratt opp til 250 moh. og toppen er flatere med en del myrområder med glissen skog, se Figur 3 og Figur 4. Det bratte partiet er dekket med skog foruten noen bare flog og ur, se Figur 4. De bare flogene har helning brattere enn 40° og fjellsiden for øvrig er mellom 25°–40°, se Figur 6.

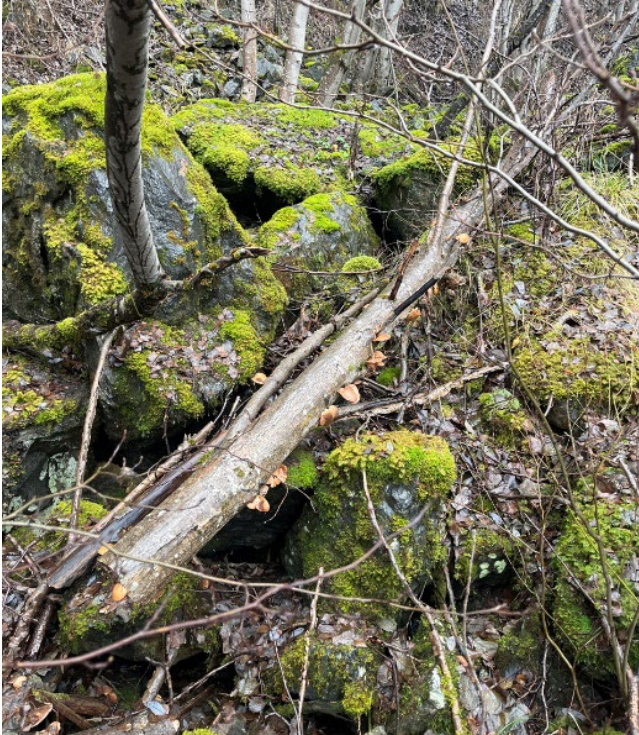
| Info. punkt | Beskrivelse | Foto |
|---|---|---|
| 1 | Ur.<br>Det er ingen tegn til fersk skredaktivitet. | |

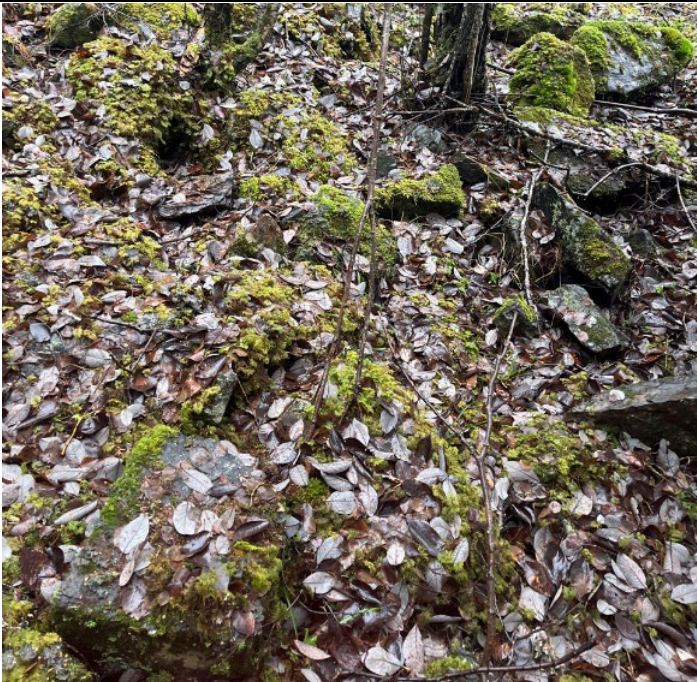
| Info. punkt | Beskrivelse | Foto |
|---|---|---|
| 2 | Ur med mindre blokker. Ingen tegn til fersk skredaktivitet | |

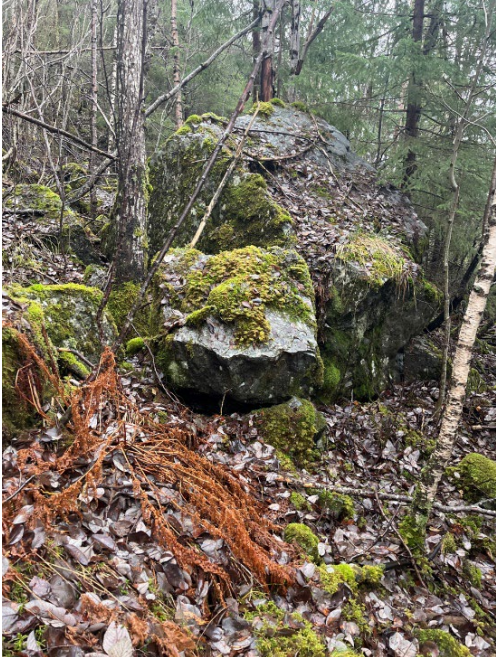
| 3 | Ur. Stor blokk.<br>Ingen tegn til<br>fersk<br>skredaktivitet | | |

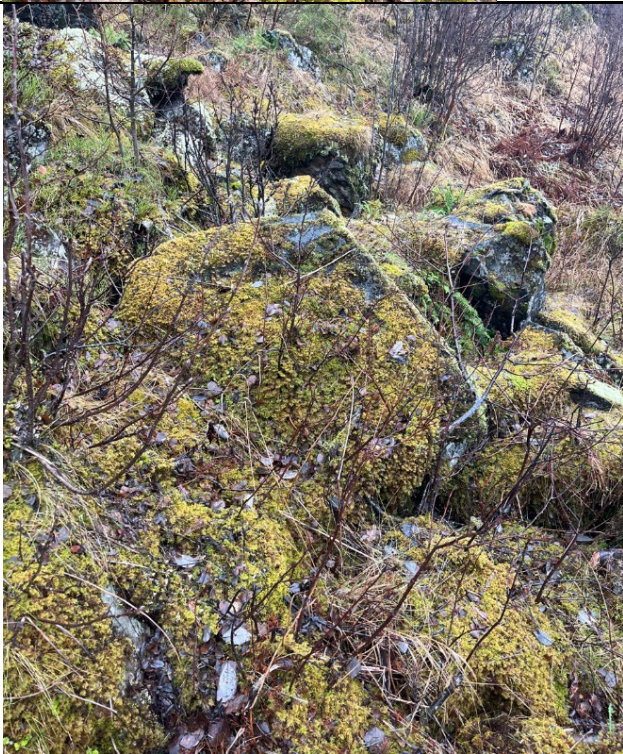
| 4 | Ur. Ingen tegn<br>til fersk<br>skredaktivitet | | |

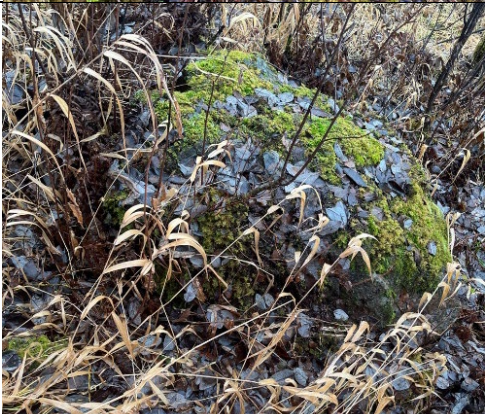
| 5-10 | Punktene<br>representerer<br>enkelt-<br>steiner/blokker<br>i terreng.<br>Størrelse fra<br>0,01 - 0,1 m <sup>3</sup> . | | |

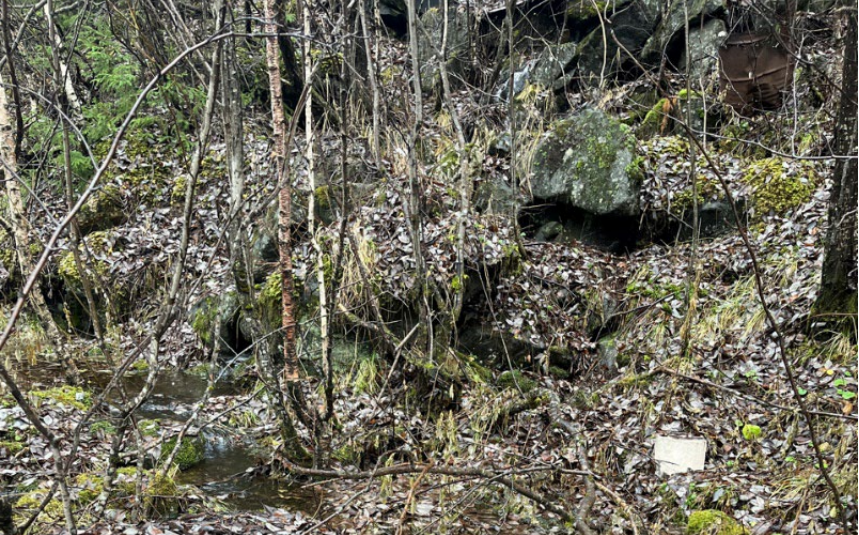
| 11 | Ur.<br>Ved tursti.<br>Nedenfor<br>skråningen opp<br>til område<br>utenfor<br>tunnelportal. | |

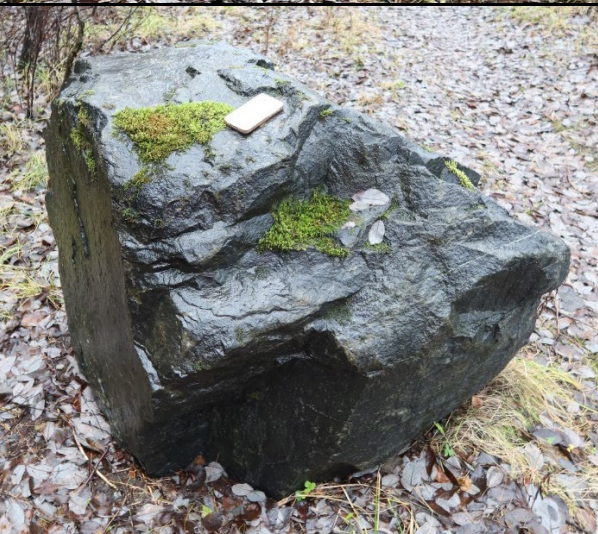
| 12 | Blokk på<br>gammel<br>veg/sti. ~1 m <sup>3</sup> . | |

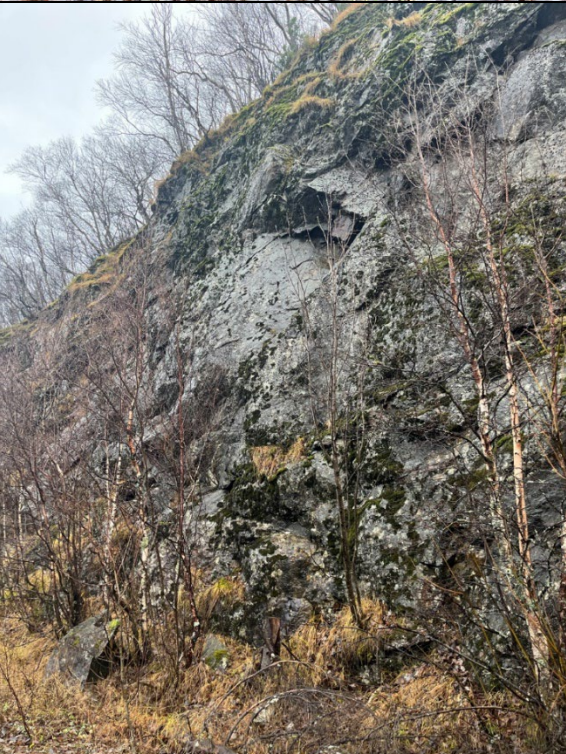
| 13 | Fjellskråning<br>like over<br>sti/gammel-<br>veg.<br>Løsneområde<br>for stein. | |

Fjellsiden over Skjærflesa har flere bratte skrenter med terrenghelning over 45°. Disse skrentene utgjør mulige løsneområder for steinsprang. Det er spesielt en sammenhengende skrent fra Hjartåstunnelen og 250 m mot sør, som vurderes å være løsneområde for steinsprang registrert på Fv.78, se Tabell 4 og vedlegg 6. Skrenten vises godt i terrenget fra Skjærflesa. Nedenfor denne skrenten er det registrert ur av forskjellig utbredelse, se Vedlegg 7.

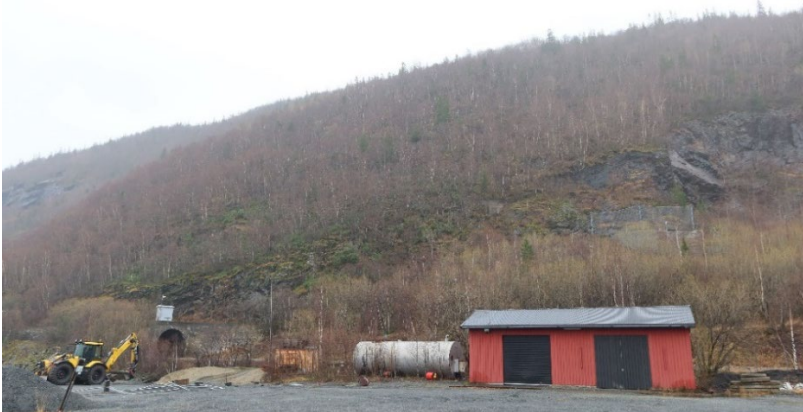
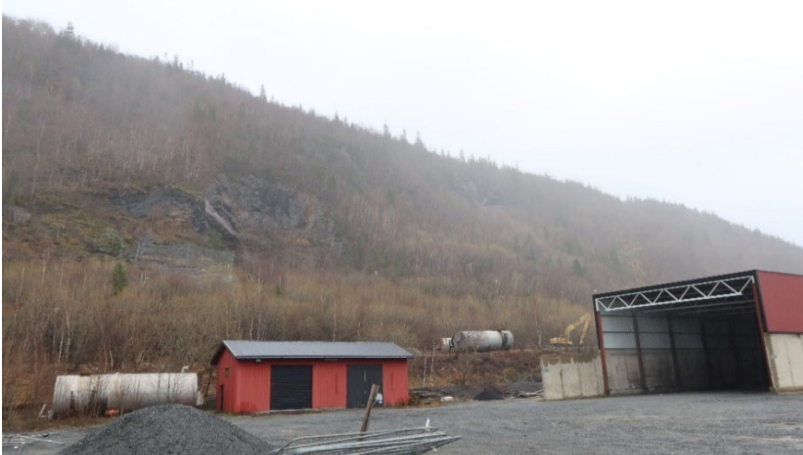
| 15 | Oversikt<br>fjellside over<br>Skjærflesa.<br>Tunnel<br>jernbane.<br>Fanggjerd<br>over portal til<br>Hjartåstunnelen<br>Fv. 78. | |
| 15 | Oversikt<br>fjellside over<br>Skjærflesa.<br>Fanggjerd<br>over portal til<br>Hjartåstunnelen<br>Fv. 78. | |

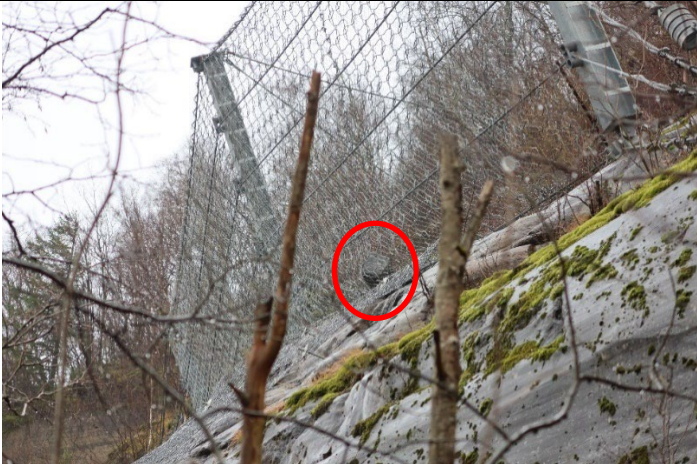
| | Fanggjerd<br>ved<br>skredpunktet<br>Hjartåsen, like<br>over<br>tunnelmunning. | |

Fv. 78 er sikret med fanggjerde. Det er ikke registrert skredmateriale i fanggjerde like over Skjærflesa. Det ligger en stein i fanggjerde som sikrer tunnelmunningen til Hjartåstunnelen, se Tabell 11. Steinen har kommet mellom 2014 og 2024. Det kan ikke utelukkes at det er flere steiner i fanggjerde, men det er ikke verifisert på grunn av utilgjengelighet for befarig til fots.

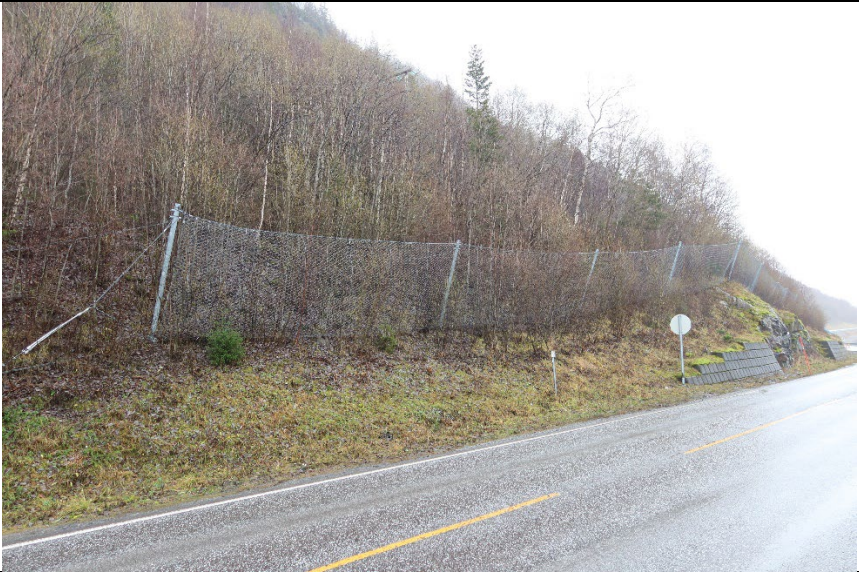
| | Fanggjerd<br>over Skjærflesa | |

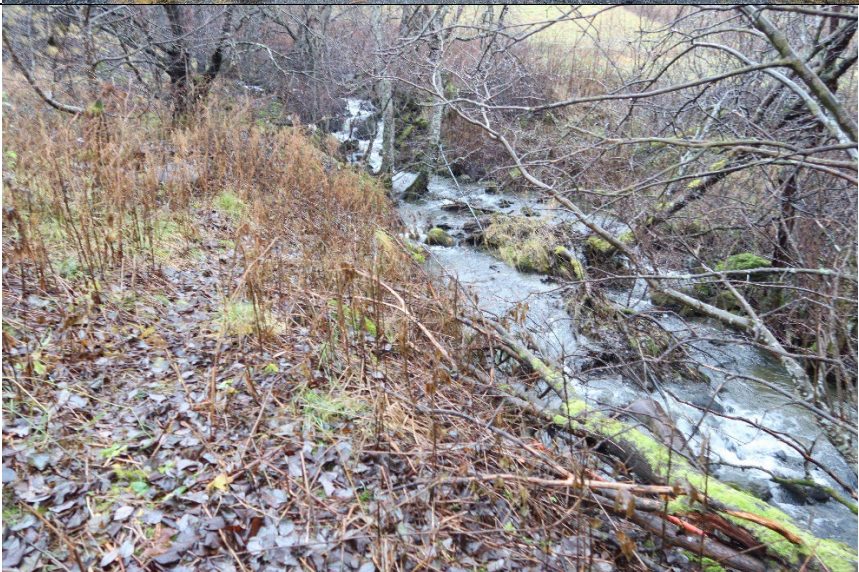
| 17 | Rynes:<br>Bekkeløp fra<br>Rynesdalen | |
