# Etablering av vannverk fra Berstadvatnet, Stad kommune

Kartlegging og vurdering av virkning for  
naturmangfold i ferskvann og sjø

4005

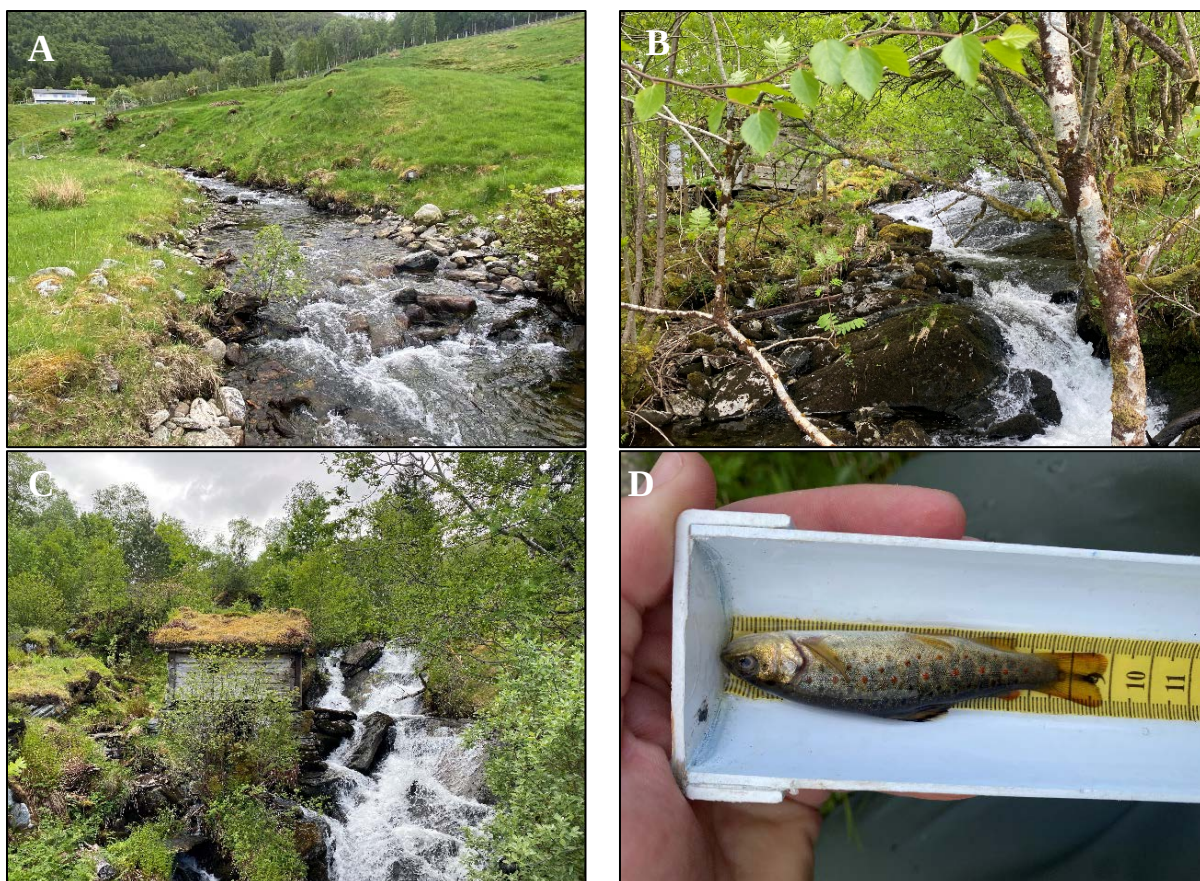
**Figur 6.** **A:** Elektrofiskestasjon i Storelva. **B:** Absolutt vandringshinder for anadrom fisk i Storelva. **C:** Ett av de tre kvernhusene like ovenfor anadrom strekning i Storelva. **D:** Ørret fanget under elektrofisket i Storelva.

Ørreten som ble fanget under elektrofisket i nedre del av Storelva var brunlig på farge og bar ikke preg av å ha vært ute i sjøen (**figur 6**). Det var fin variasjon i elvesubstratet i Storelva, med delvis gytemuligheter fordelt i anadrom strekning, det var i tillegg gode skjulforhold på hele den undersøkte strekningen.
