# Tiltak i vassdrag

Sikringstiltak mot kvikkleireskred ved  
Sørborgen barneskole og Klæbu  
ungdomsskole - Fase 1

## Detaljplan

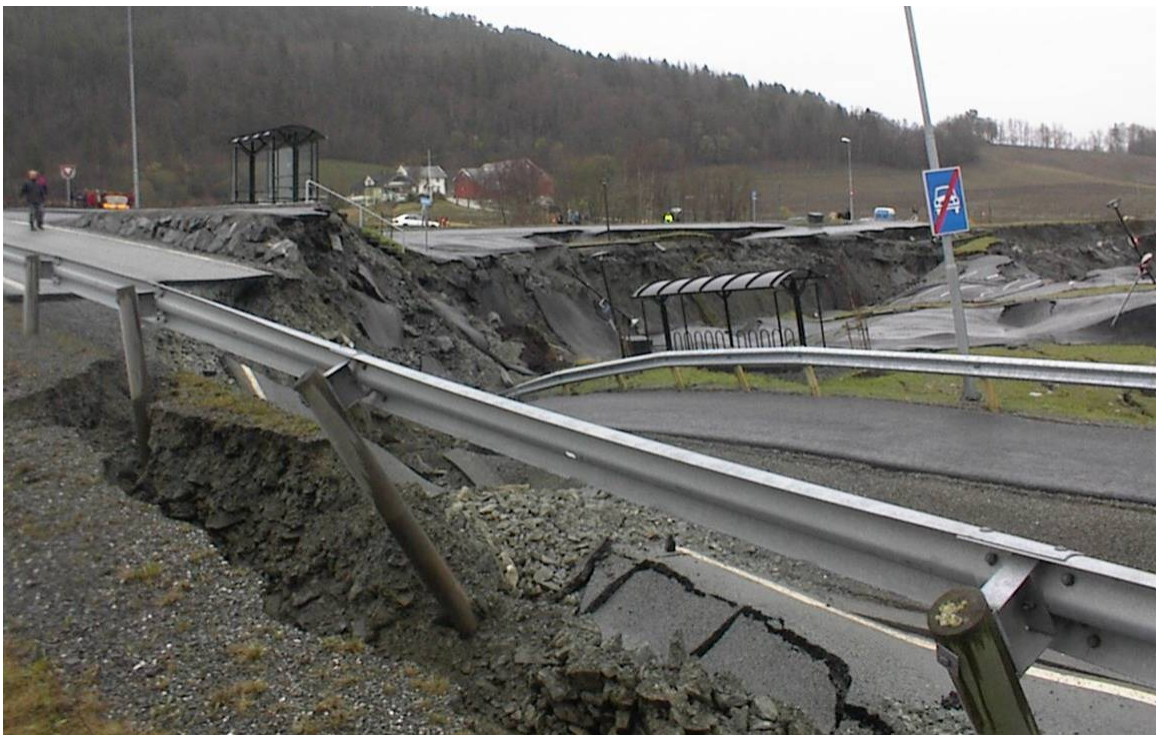
**Bilde 1: Ras ved E6, Malvik kommune 2002**

- Ras ved E6 i Malvik kommune, 2002. Ingen mennesker omkom men stor skade på veg og parkeringsanlegg. Raset oppsto som en følge av overbelastning av terrenget.

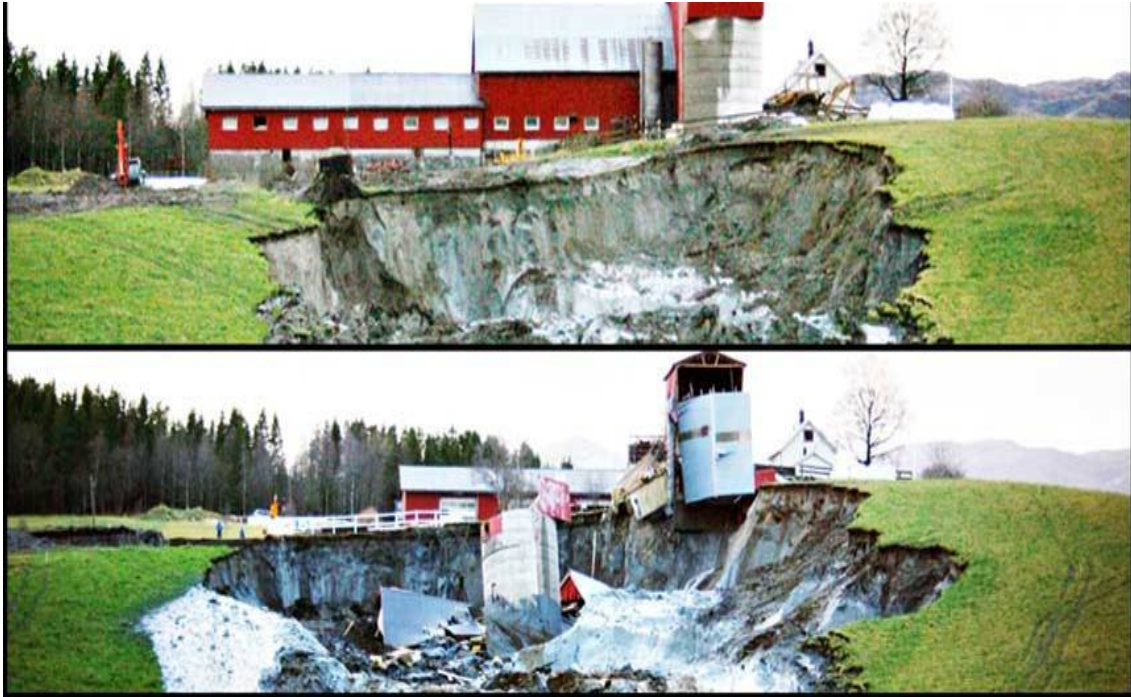
**Bilde 2: Ras mot Mulstadvannet, Nærøy kommune 2005**

- Ras mot Mulstadvannet i 2005, Nærøy kommune. Ingen mennesker omkom men store materielle verdier gikk tapt. Raset ble utløst av overbelastning av terrenget. En bonde deponerte ca 50 m<sup>3</sup> masser i foten av en skråning, noe som førte til en overbelastning av skråningen. Dette viser hvor lite som skal til og hvor sensitiv kvikkleireskråningen kan være.

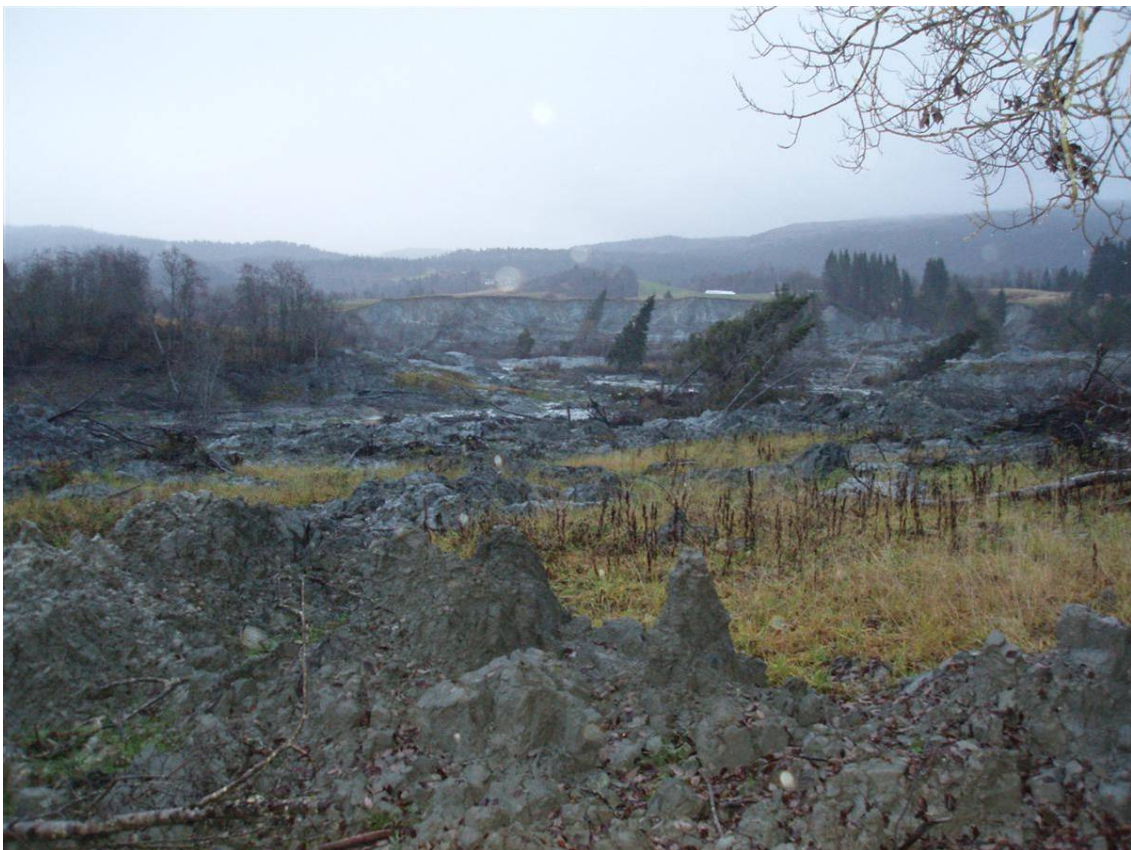
**Bilde 3: Ras i Reina, Overhalla kommune 2007**

- Ras i Reina i 2007, Overhalla kommune. Ingen mennesker omkom og ingen vesentlige materielle skader. Raset inneholdt ca 1 mill m<sup>3</sup> leirmasser og hadde betydelige virkninger for elva Reina. Raset oppsto sannsynligvis pga. erosjon i elva.

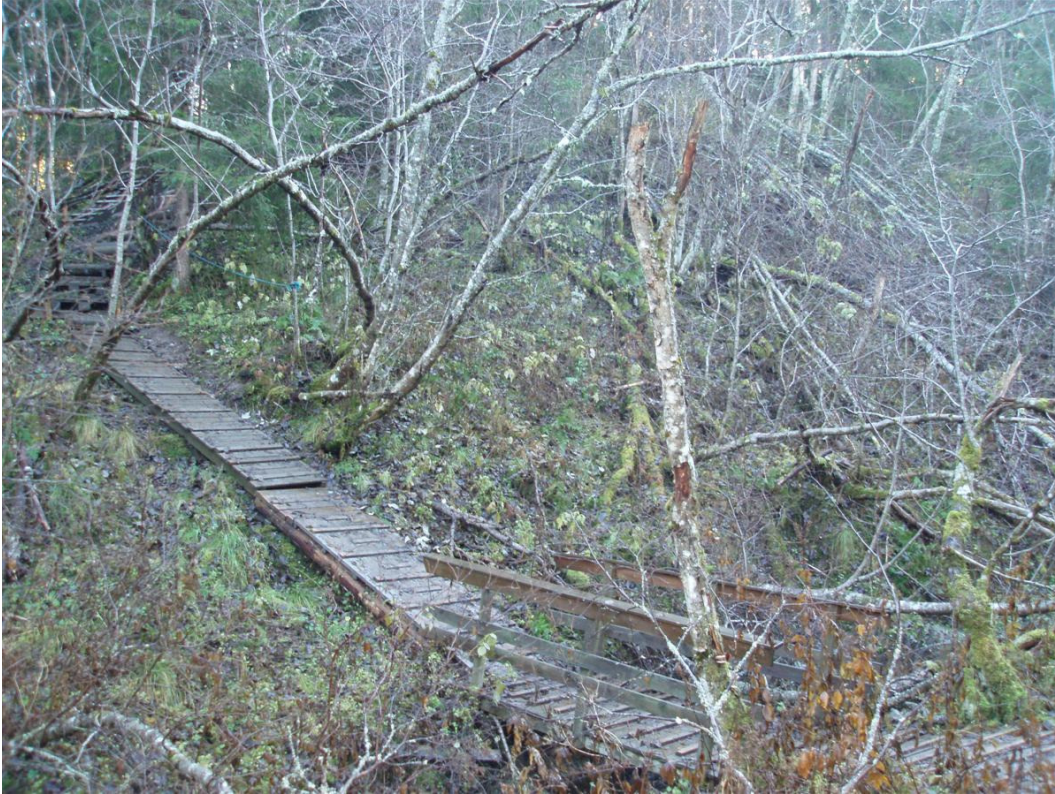
Langs Sunndalsbekken (ca ved P550) ligger det en smal trebru over bekken med tilhørende sti. Denne skal fjernes og tas vare på før sikringsmassene blir innkjørt. Brua vil lagt over bekken igjen etter at fase 1 er gjennomført. Se bilde under.

**Bilde 4: Trebru over Sunndalsbekken ca ved P550**

Ved anleggets slutt skal anleggsområdet ryddes og skader på terrenget skal utbedres. Trebru over Sunndalsbekken (ca ved P550) skal legges tilbake over bekken. Anleggsveiene til området vil ikke bli fjernet før det er avklart behovet for de i fase 2.

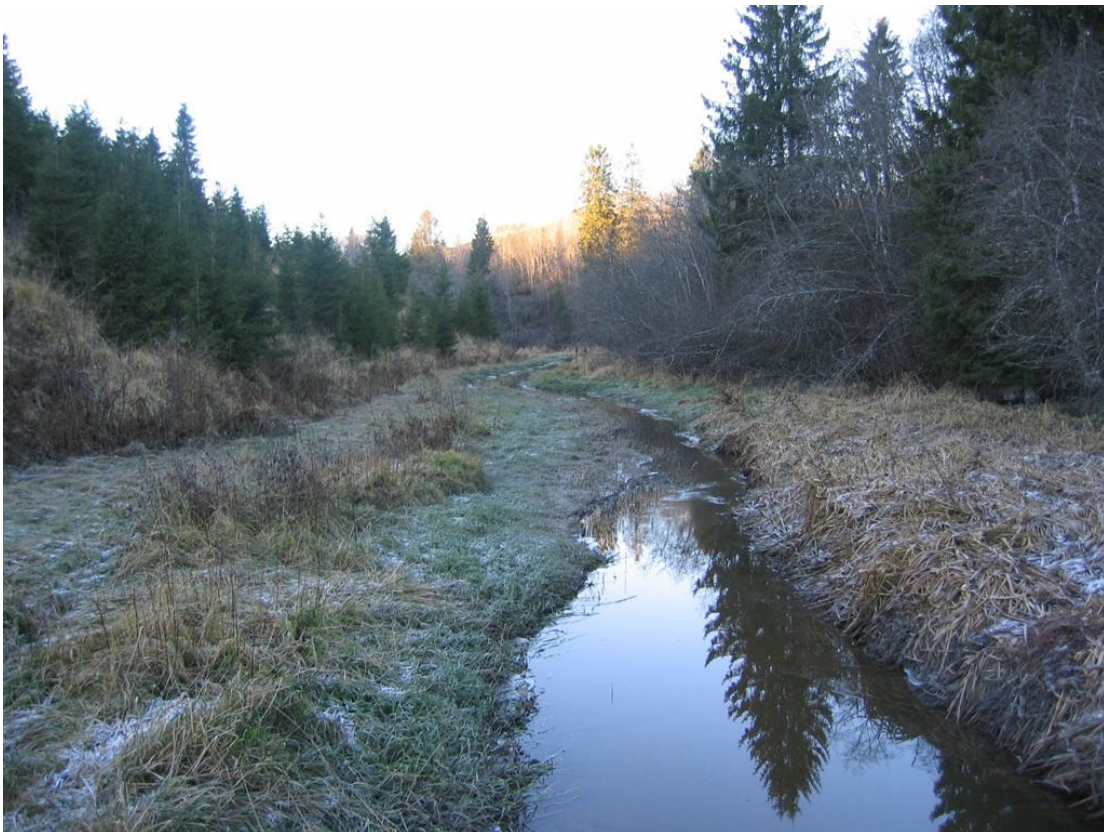
Fase 1 vil føre til en gjennomsnittlig bunnheving av bekkene på ca 2 m (utenom Osbekken som skal heves 1.5 m) og en heving av bekkesidene på 2.5 m. Sikringsmassene skal bestå av et drenslag mot dagens terreng og et lag av samfengt sprengt stein over drenslaget. Massene vil ha funksjon som en solid erosjonssikring. I nedstrøms ende av strekningene som skal sikres skal bekkebunnen heves gradvis fra 0 m til 2 m. I øvre ende skal den nye bekkebunnen gradvis senkes fra 2 m til dagens terreng. Se lengdeprofil på vedlegg G I-V for detaljer. Bildet under viser Sunndalsbekken etter samløpet med Osbekken. Tiltaket har nedstrøms ende ca hvor bekken svinger ut av bildet.

**Bilde 5: Bekk etter samløp for Sunndalsbekken og Osbekken**

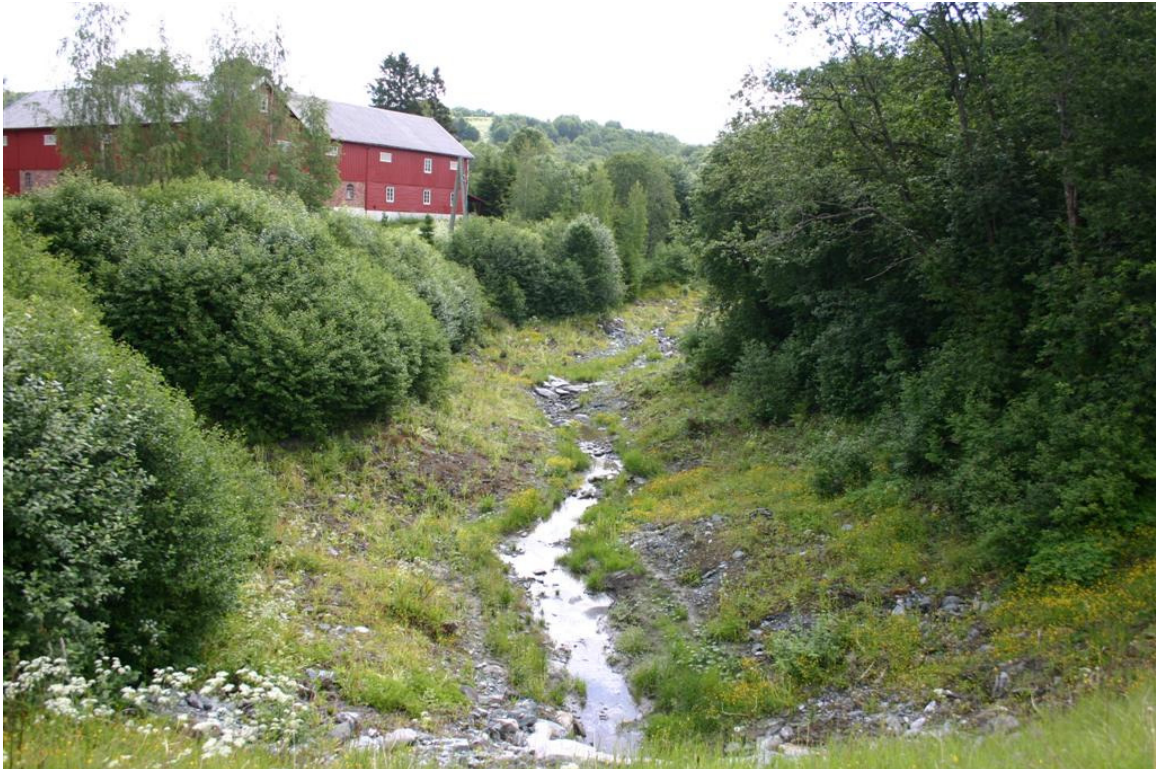
**Bilde 6: Miljøtilpasset steinfylling. Valsetbekken i Skaun kommune 1 år etter lagt fylling**

Ved miljøtiltakene vil man forme den allerede utkjørte steinfyllingen (øverst på figur 7) som en miljøtilpasset erosjonssikring (nederst på figur 7) med et permanent bekkeløp. Erosjonssikringen vil bli lagt med ca 1.5 m bunnheving og steinfyllingen vil trekkes litt lengre til sidene i profilet. Man vil bruke eksisterende steinmasse og det vil ikke være behov for tilkjørsel av stein. Steinmassene skal tildekkes med et ca. 15 cm tykt lag av tilgroingsmasser, som primært skal bestå av løsmasser, vegetasjon, røtter og busker som ble fjernet før steinutleggingen. Finnes disse ikke tilgjengelig må velegnede tilgroingsmasser tilkjøres. Tilgroingsmassene vil medvirke til rask revegetering og en reetablering av det biologiske mangfoldet. Resultatet vil bli likt Valsetbekken vist på bilde 2.

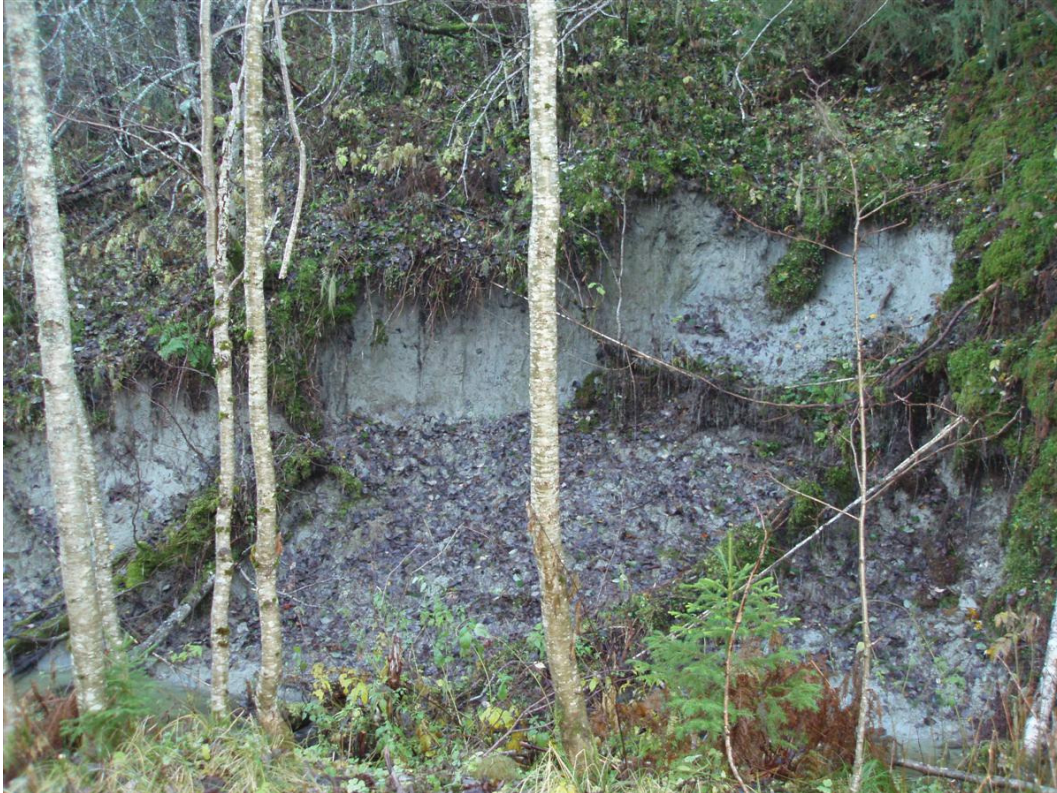
**Bilde 15: Aktiv erosjon langs Sunndalsbekken**

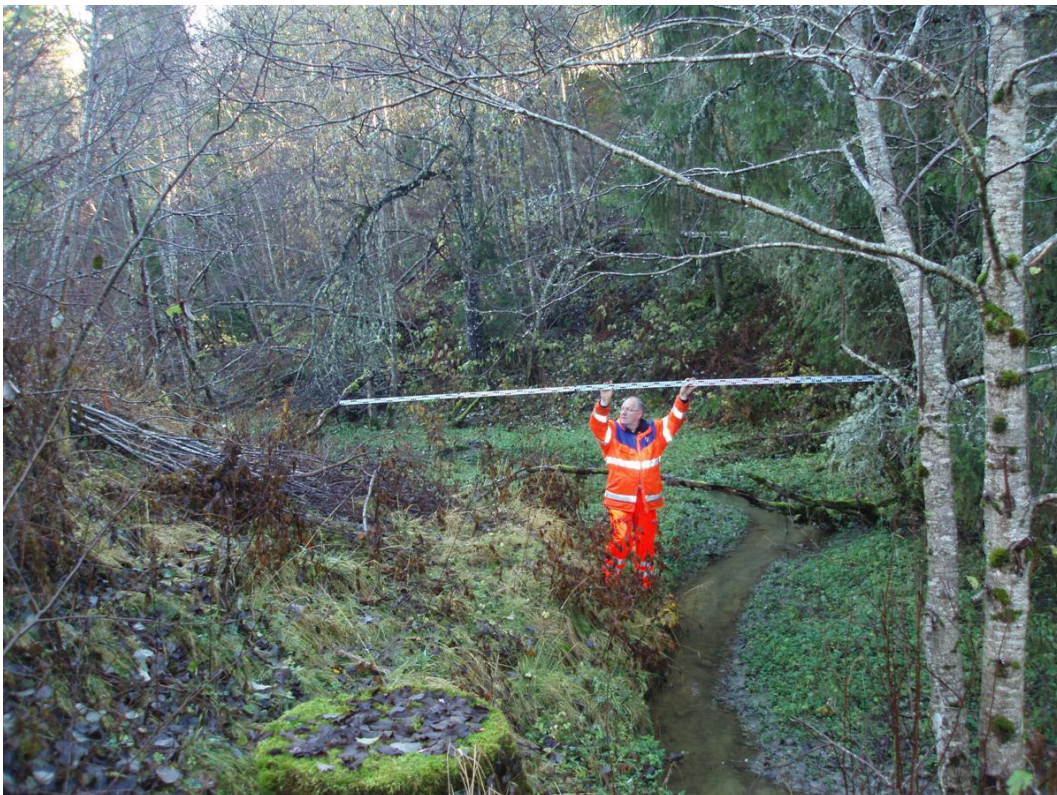
**Bilde 16: Distriktsingeniør Joar Skauge viser nivå for 2,5 m bunnheving av Sunndalsbekken**

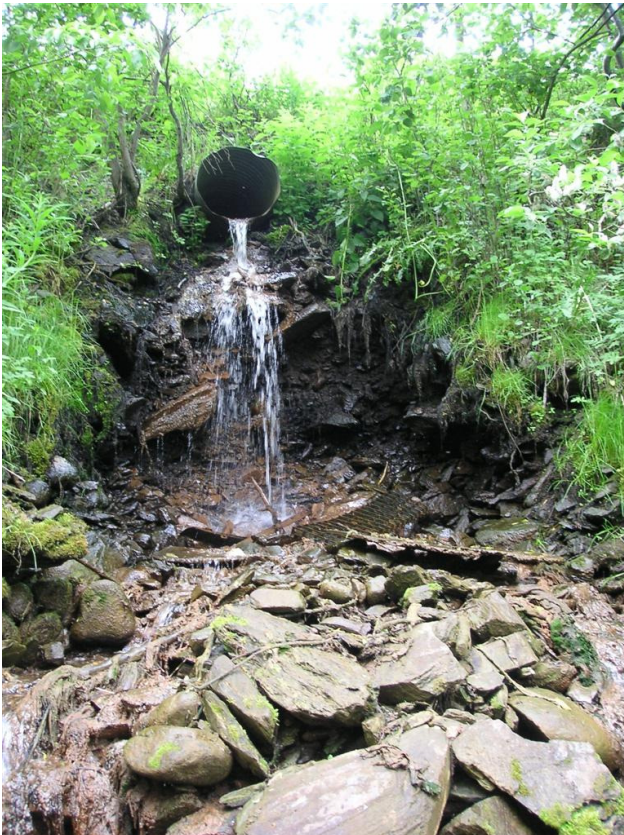
**Bilde 18: Sunndalsbekkens i rør. Øvre ende for sikringstiltak i bekken**

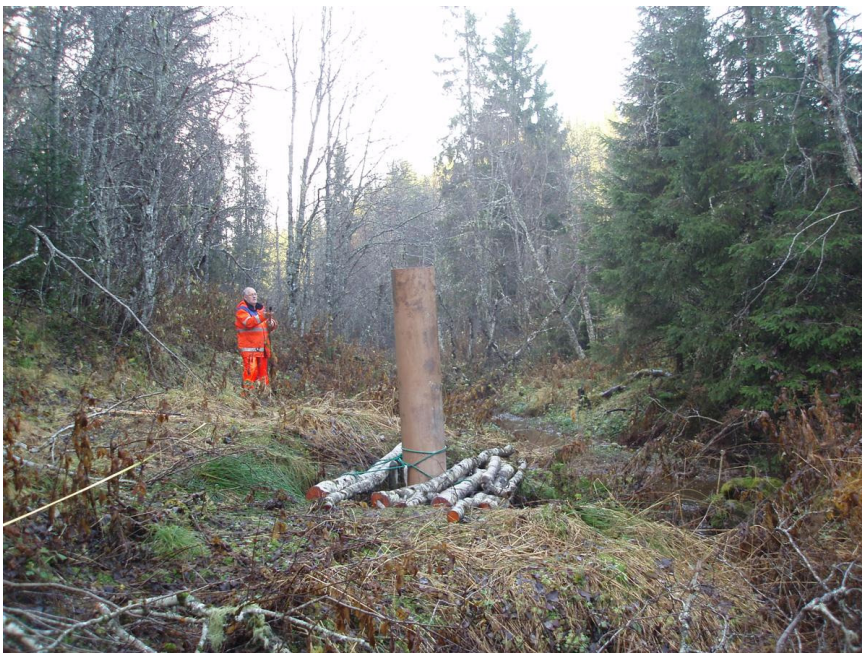
**Bilde 20: Lufterør for kloakkledningen langs Finnmyrbekken**
