Mesta AS

NVE Stjørdal - Steinkjer

Geoteknisk datarapport
22423 nr. 1

Tiltakshaver: Norges vassdrags- og energidirektorat (NVE)
Oppdragsgiver: Mesta AS v/ Frode Wilhelmsen
Rapport: 22423 Rapport nr. 1
Rapporttype: Geoteknisk datarapport
Stikkord: Geotekniske undersøkelser, laboratorieundersøkelser
Euref UTM 32: Varierer. Se tegning R01A10 for koordinater.

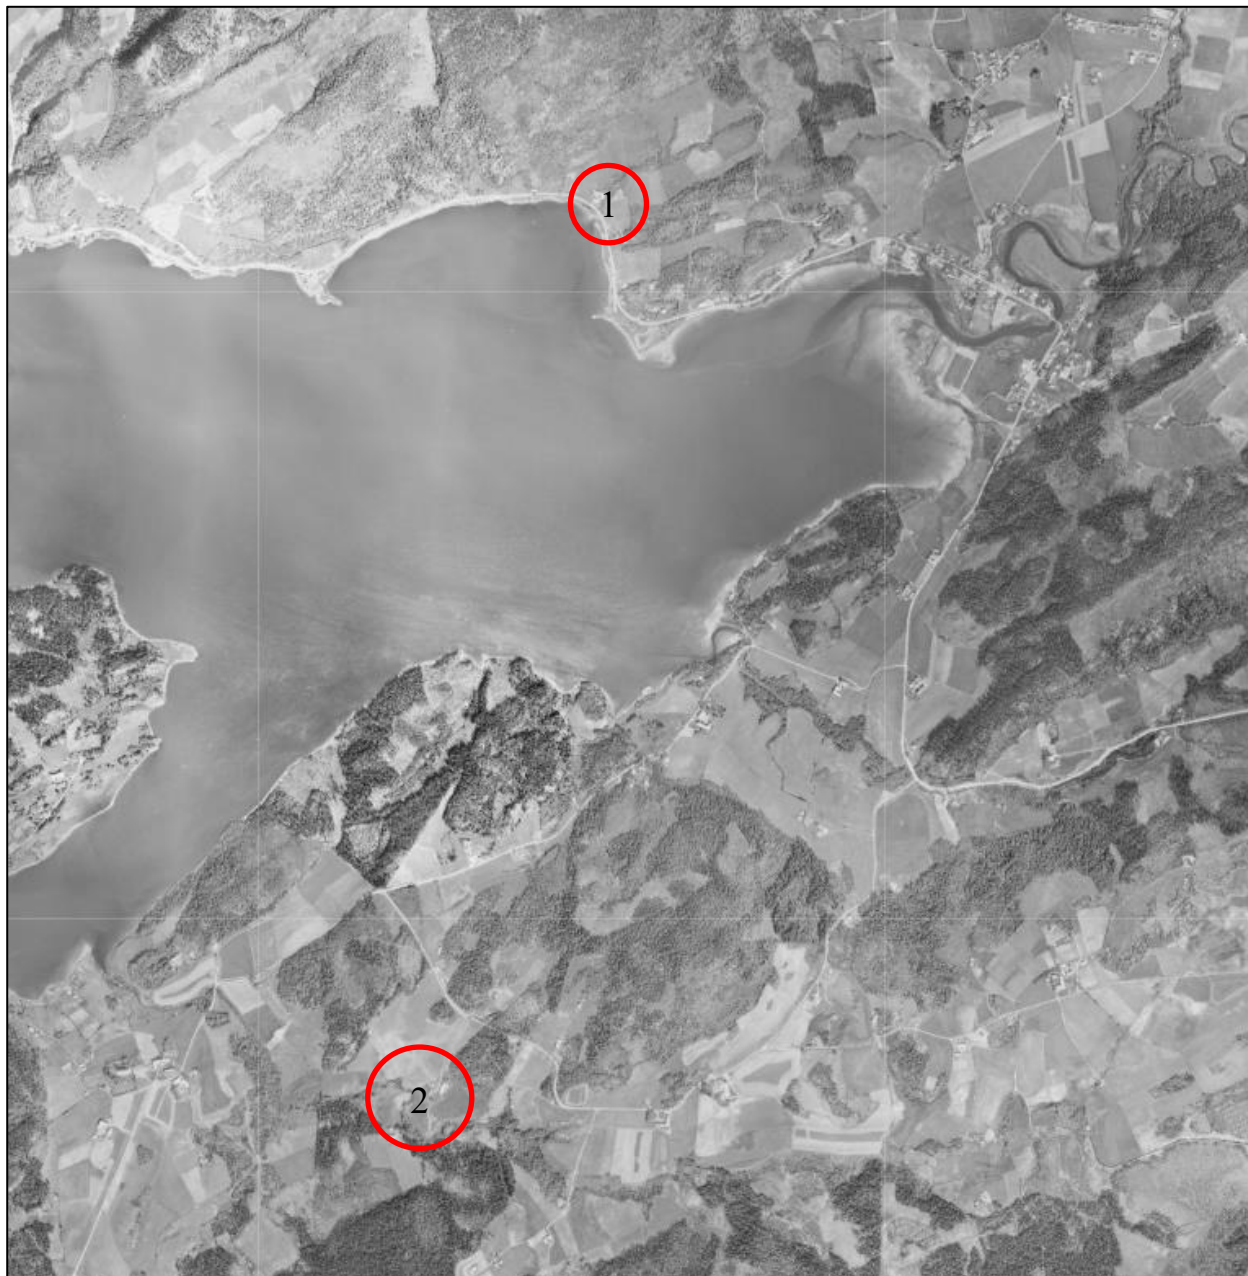
Figur 3.1 Historisk flyfoto fra 1973 av situasjonsplan 1 og 2. Rød sirkel indikerer omtrentlig plassering av de utførte grunnundersøkelsene.

Kart fra 1955 og 1973 indikerer at områdene hovedsakelig har bestått av jordbruk med nær tilknytning til skog og vegnett [4], se figur 3.1 – figur 3.4.

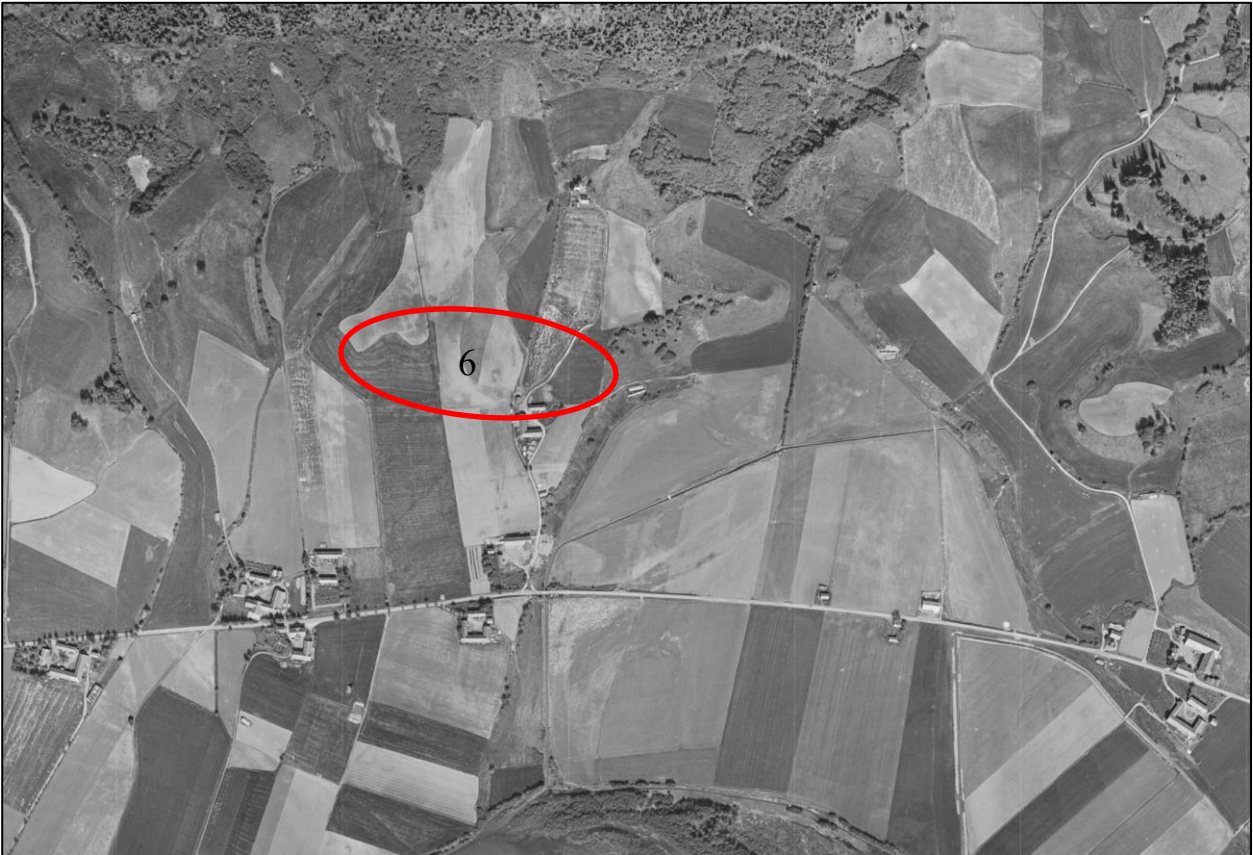
Figur 3.3 Historisk flyfoto fra 1955 av situasjonsplan 6. Rød sirkel indikerer omtrentlig plassering av de utførte grunnundersøkelsene.

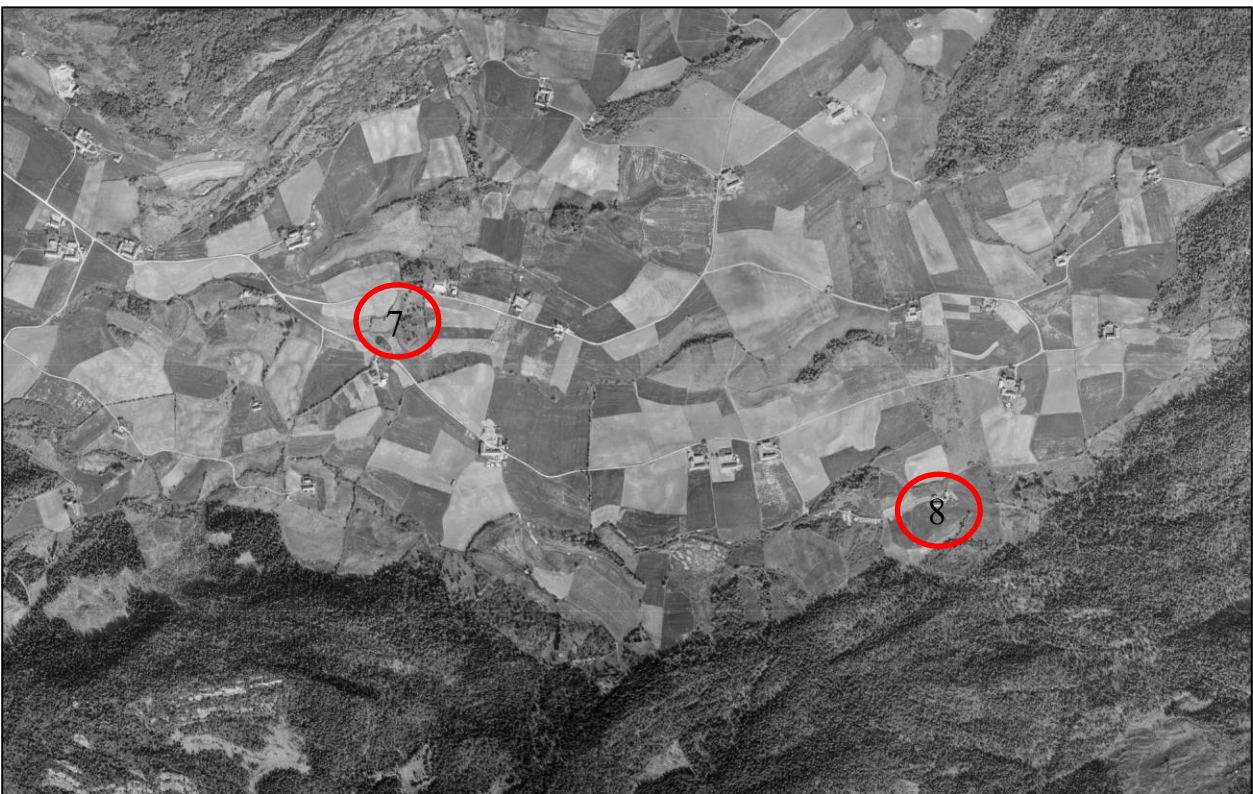
Figur 3.4 Historisk flyfoto fra 1955 av situasjonsplan 7 og 8. Rød sirkel indikerer omtrentlig plassering av de utførte grunnundersøkelsene.

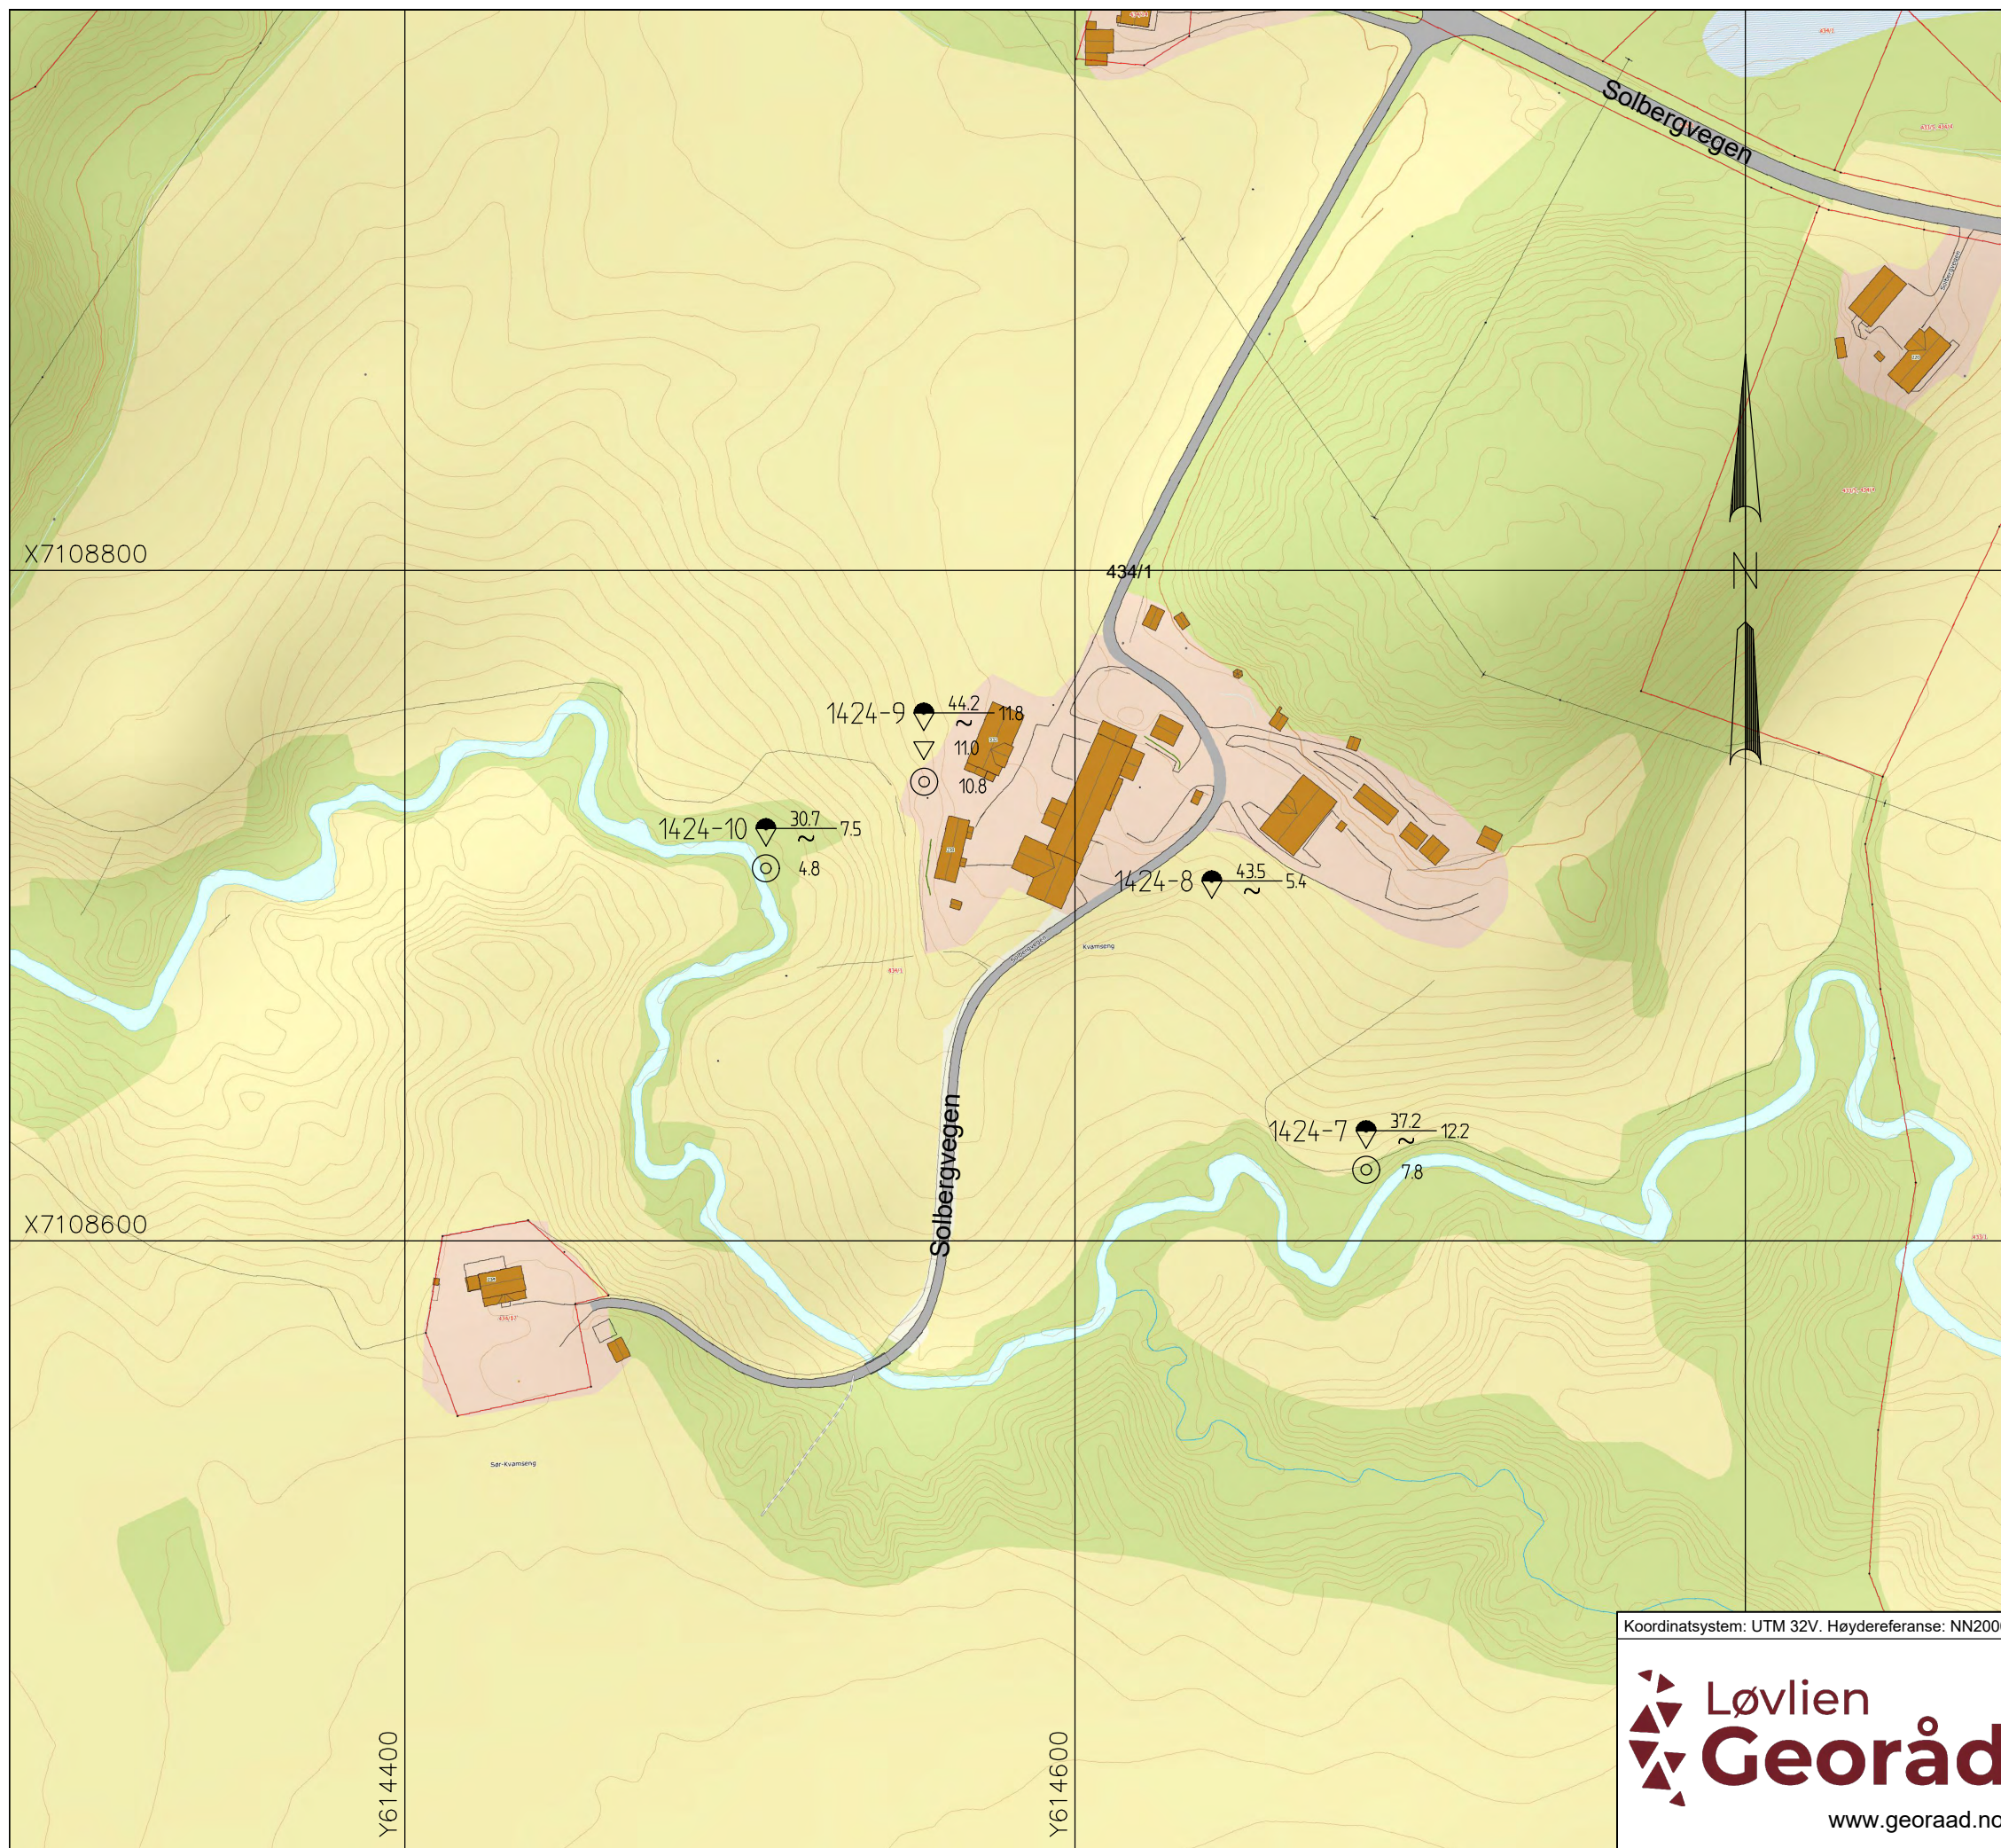
| Tegningstittel Situasjonsplan 1 m/ boredybder | | | Status Datarapport | |

- PKT.NR. TERRENGNIVÅ BORDYBDE
- DREIETRYKKSONDERING STOPPNIVÅ
- CPTU BORDYBDE
- PRØVESERIE PRØVEDYBDE

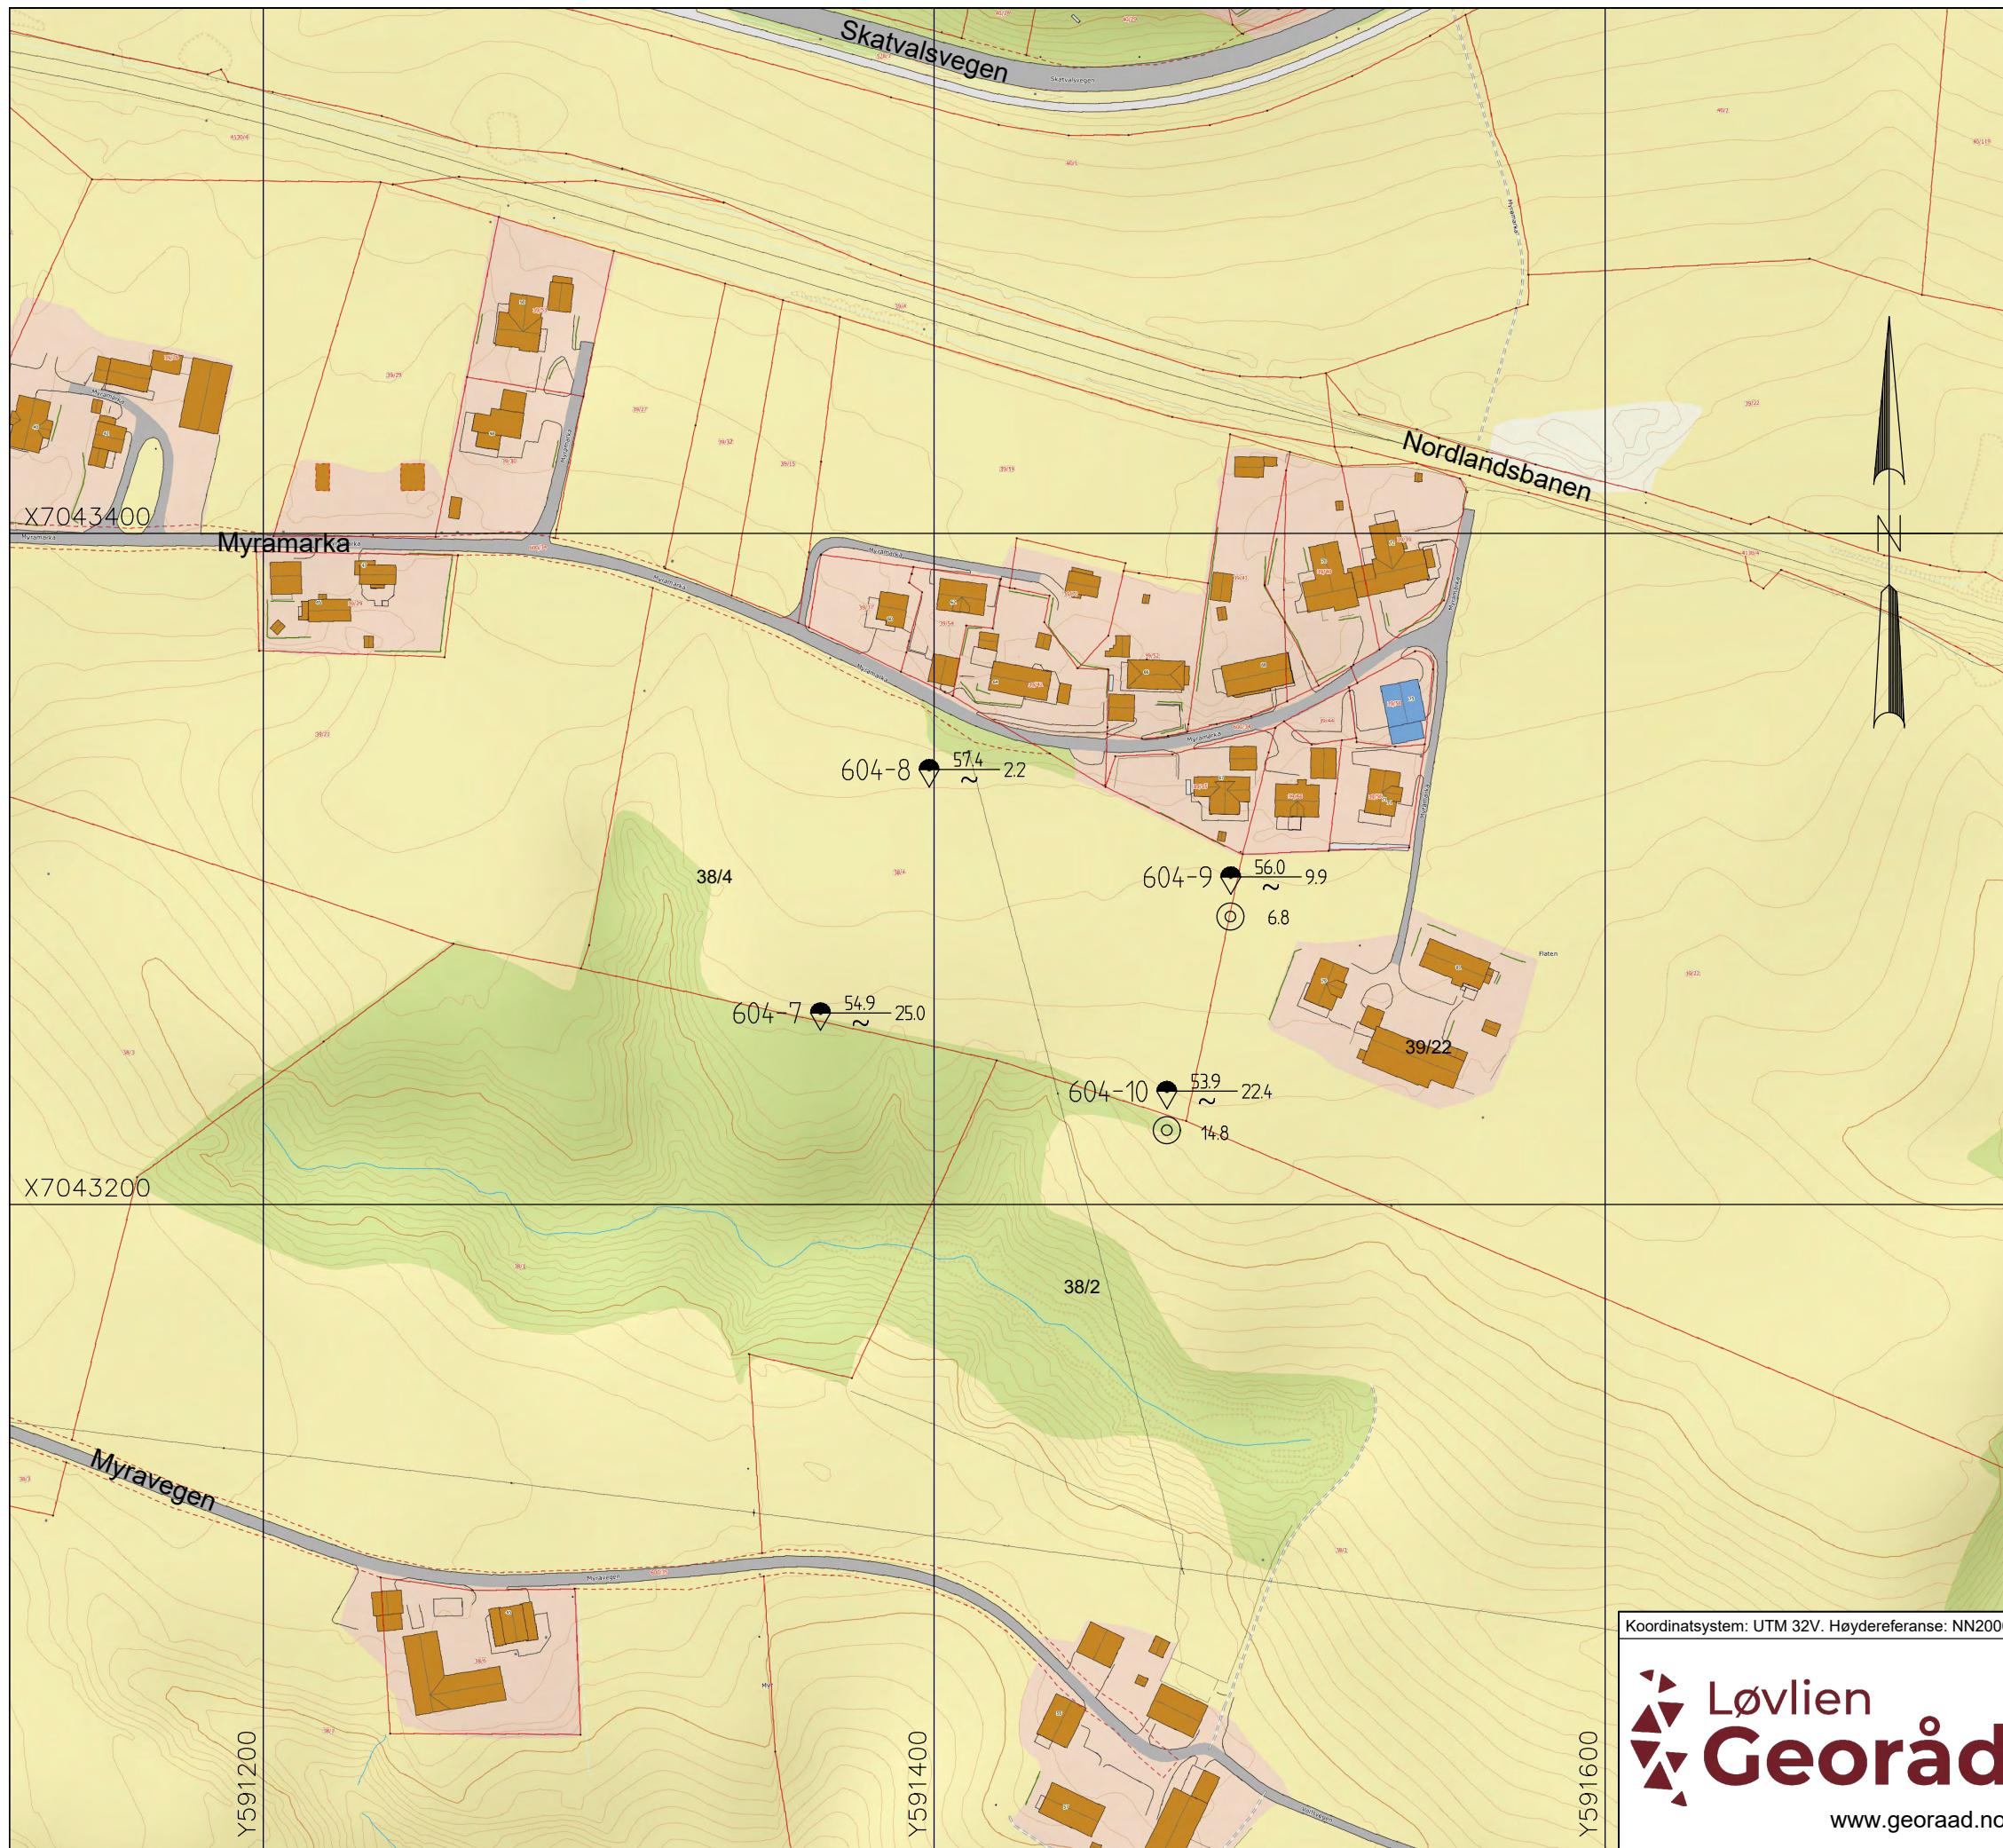
| Tegningstittel Situasjonsplan 3 m/ boredybder | | | Status Datarapport | |

- DREIETRYKKSØNDERING PKT.NR.
- TERRENGNIVA BORDYBDE
- STOPPNIVA PRØVEDYBDE
- PRØVESERIE

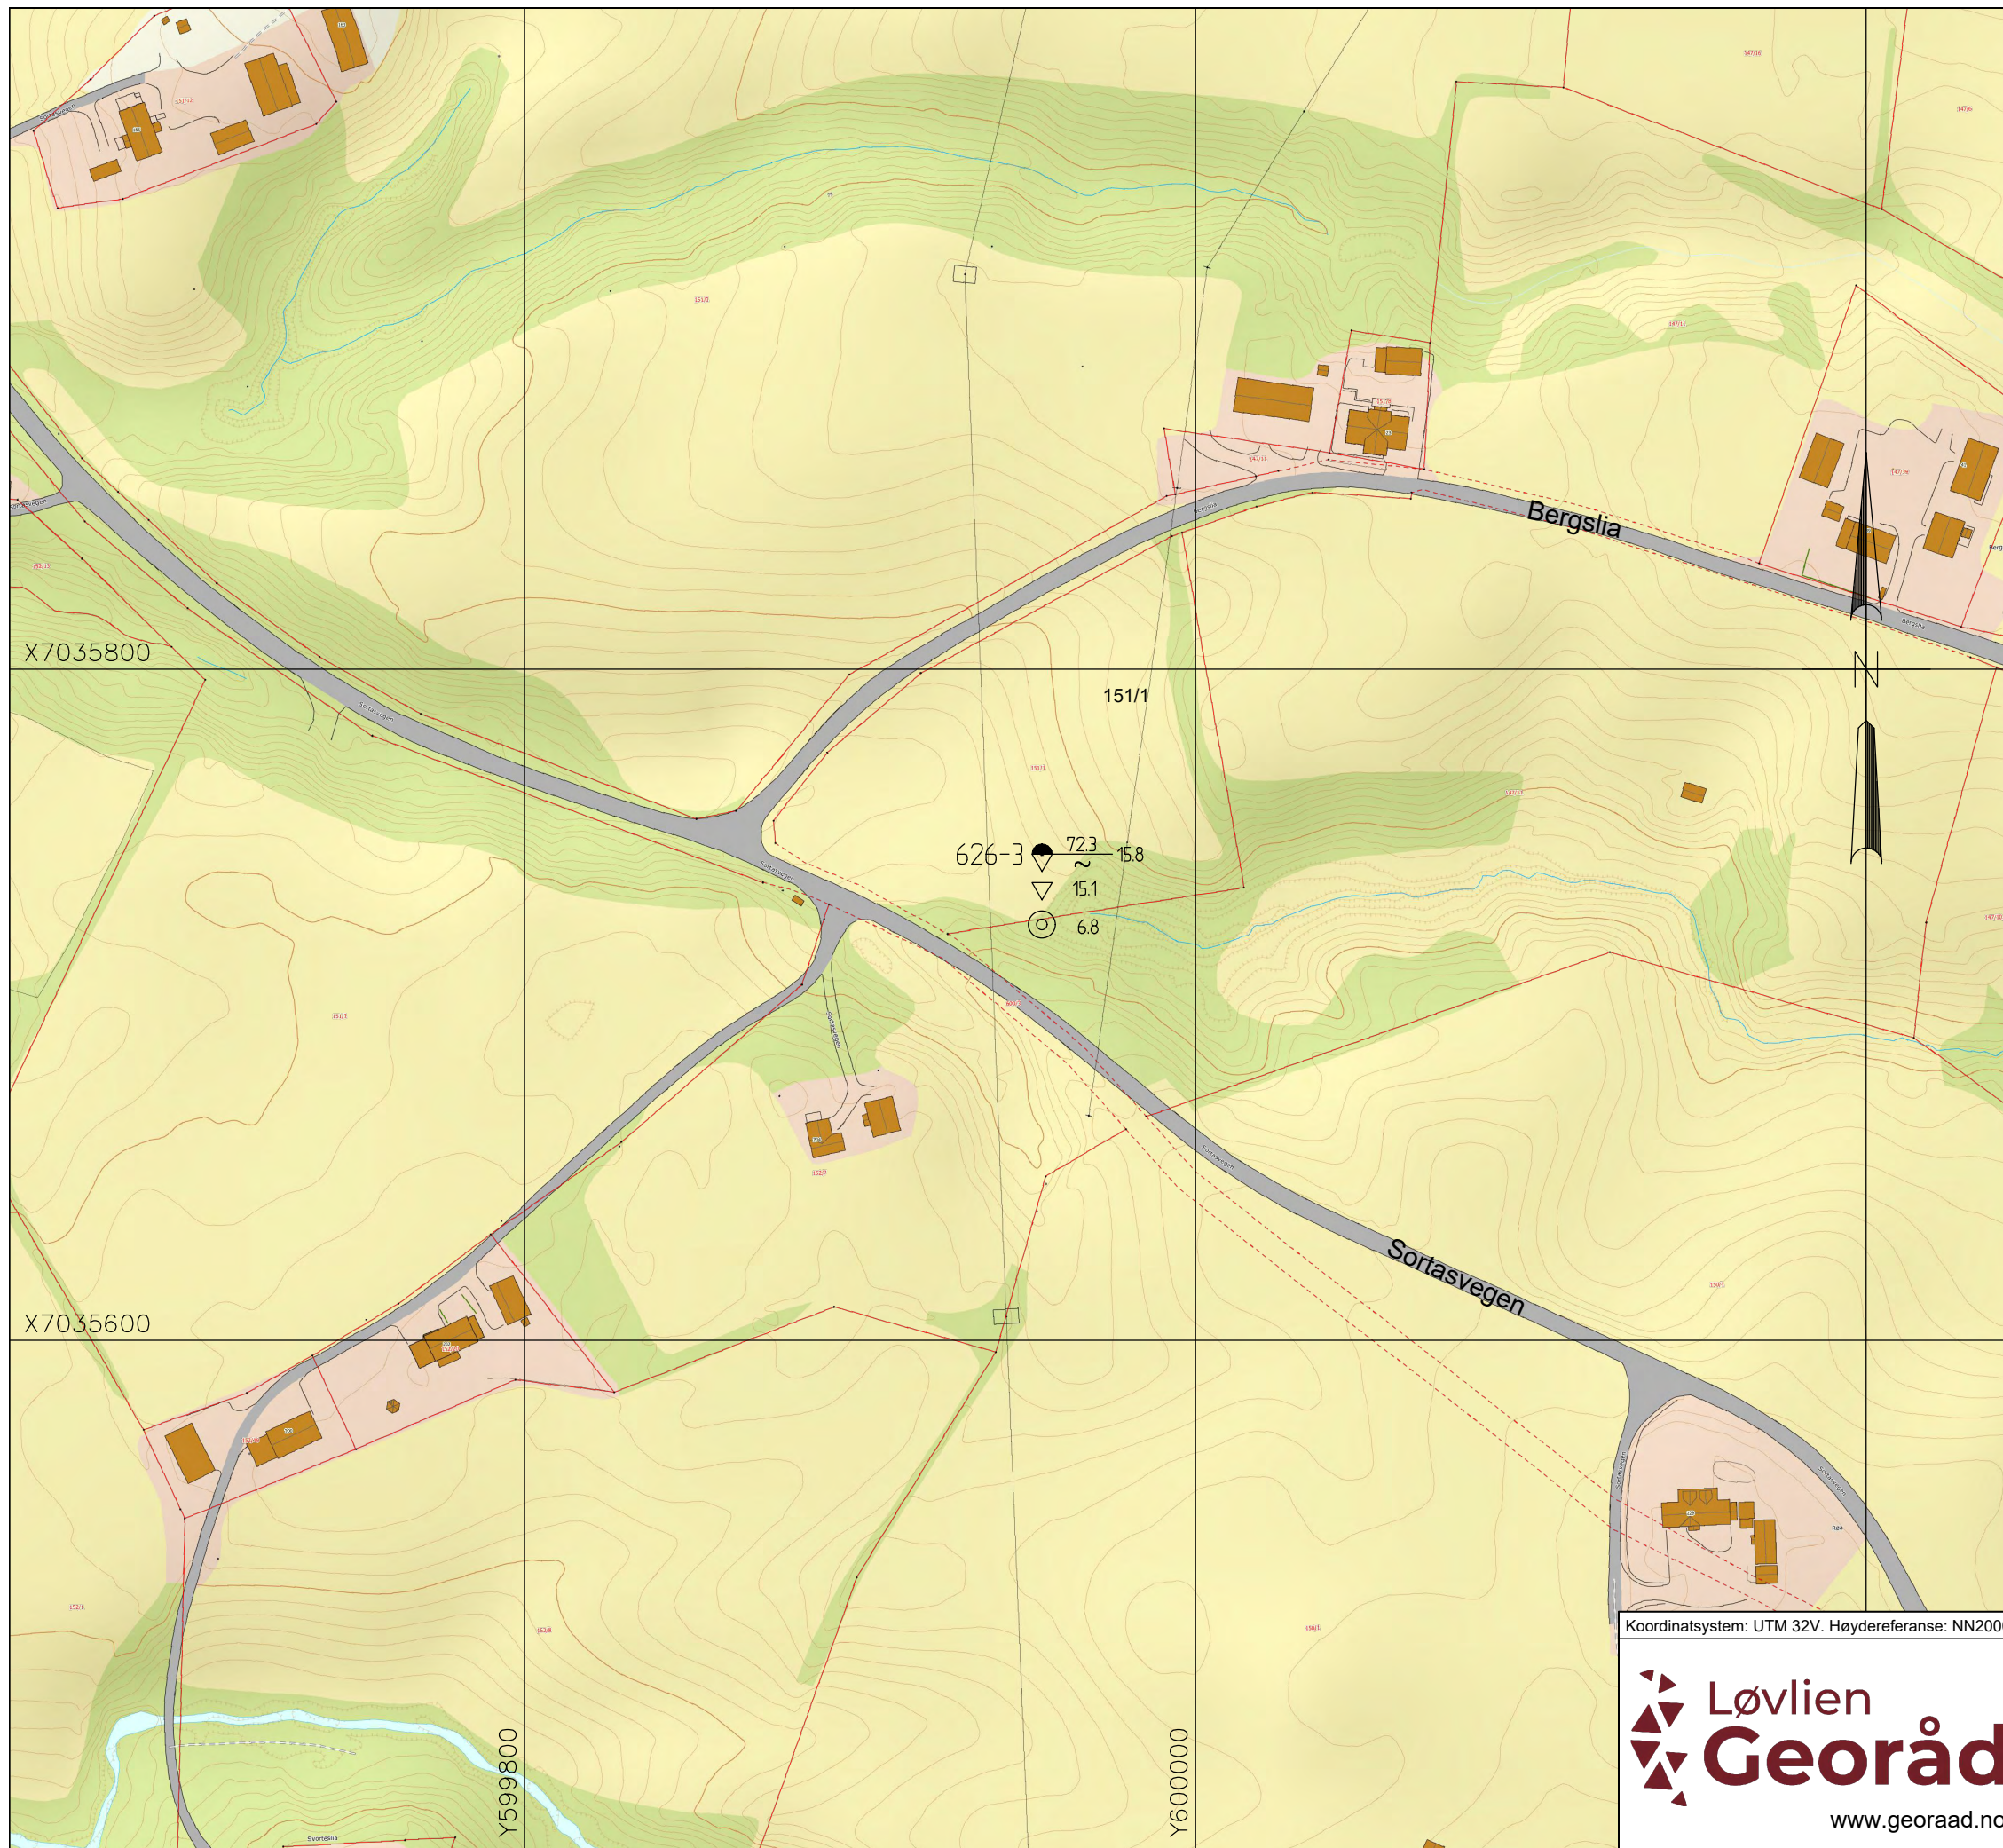
| 00 | Original | 23.11.22 | KMK | ECK |
|---|---|---|---|---|
| | Situasjonsplan 6 m/ boredybder | | Datarapport | |

- PKT.NR. TERRENGNIVA BORDYBDE
- DREIETRYKKSONDERING STOPPNIVA
- CPTU BORDYBDE
- PRØVESERIE PRØVEDYBDE
