Mesta AS

100666-0194 Spydeberg, Indre Østfold kommune

Geoteknisk datarapport
21612 nr. 1

Tiltakshaver: -
Oppdragsgiver: Mesta AS v/ Ole Divino Randmæl
Rapport: 21612 Rapport nr. 1
Rapporttype: Geoteknisk datarapport
Stikkord: Geotekniske undersøkelser, laboratorieundersøkelser
Euref UTM: Sone 32V – Ø617600, N6610700

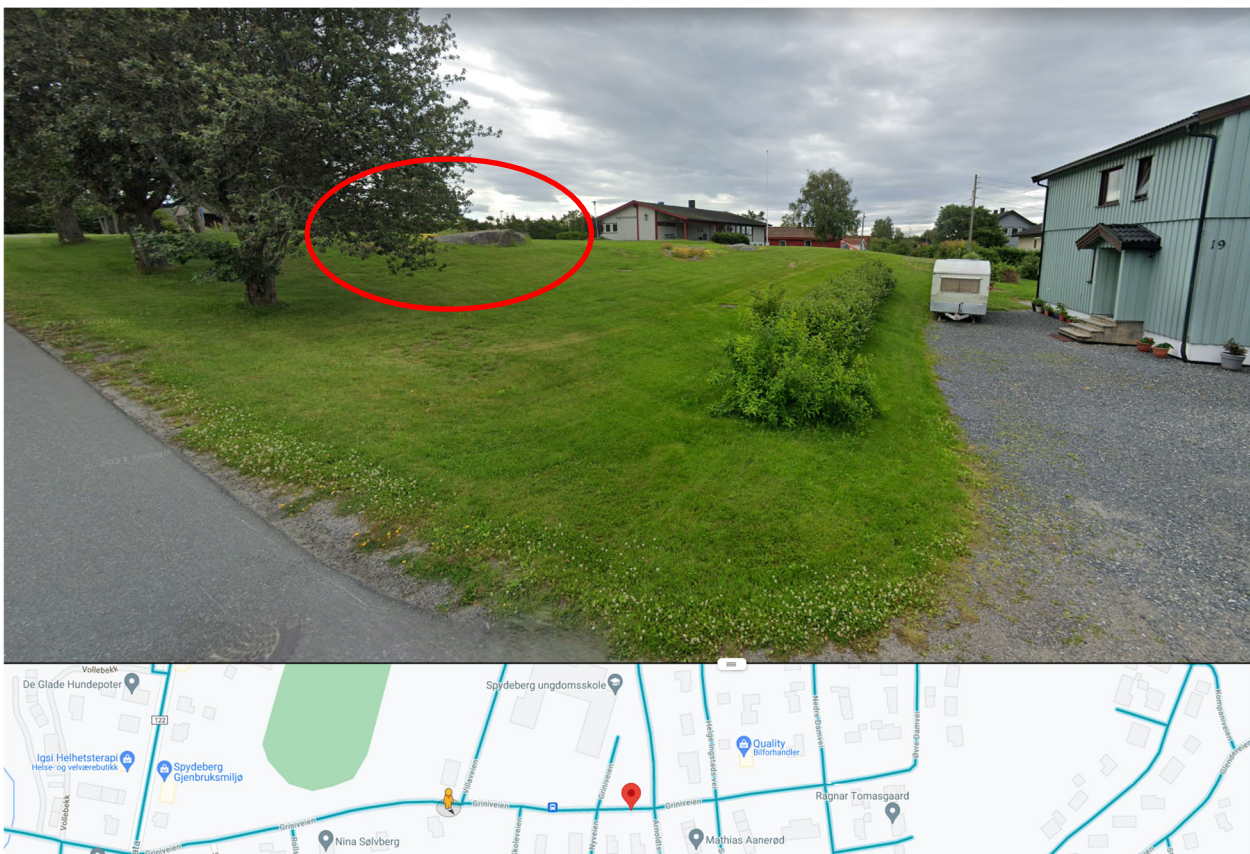
Figur 3.5 Bilde fra Google Street View. Villaveien 19 til høyre på bildet. [6]

Bilder fra Google Street View [6] viser synlig berg i dagen på nabotomten på andre siden av Griniveien, samt ved nordøstre hjørne av eksisterende skolebygg. Se figur 3.5 og figur 3.6.

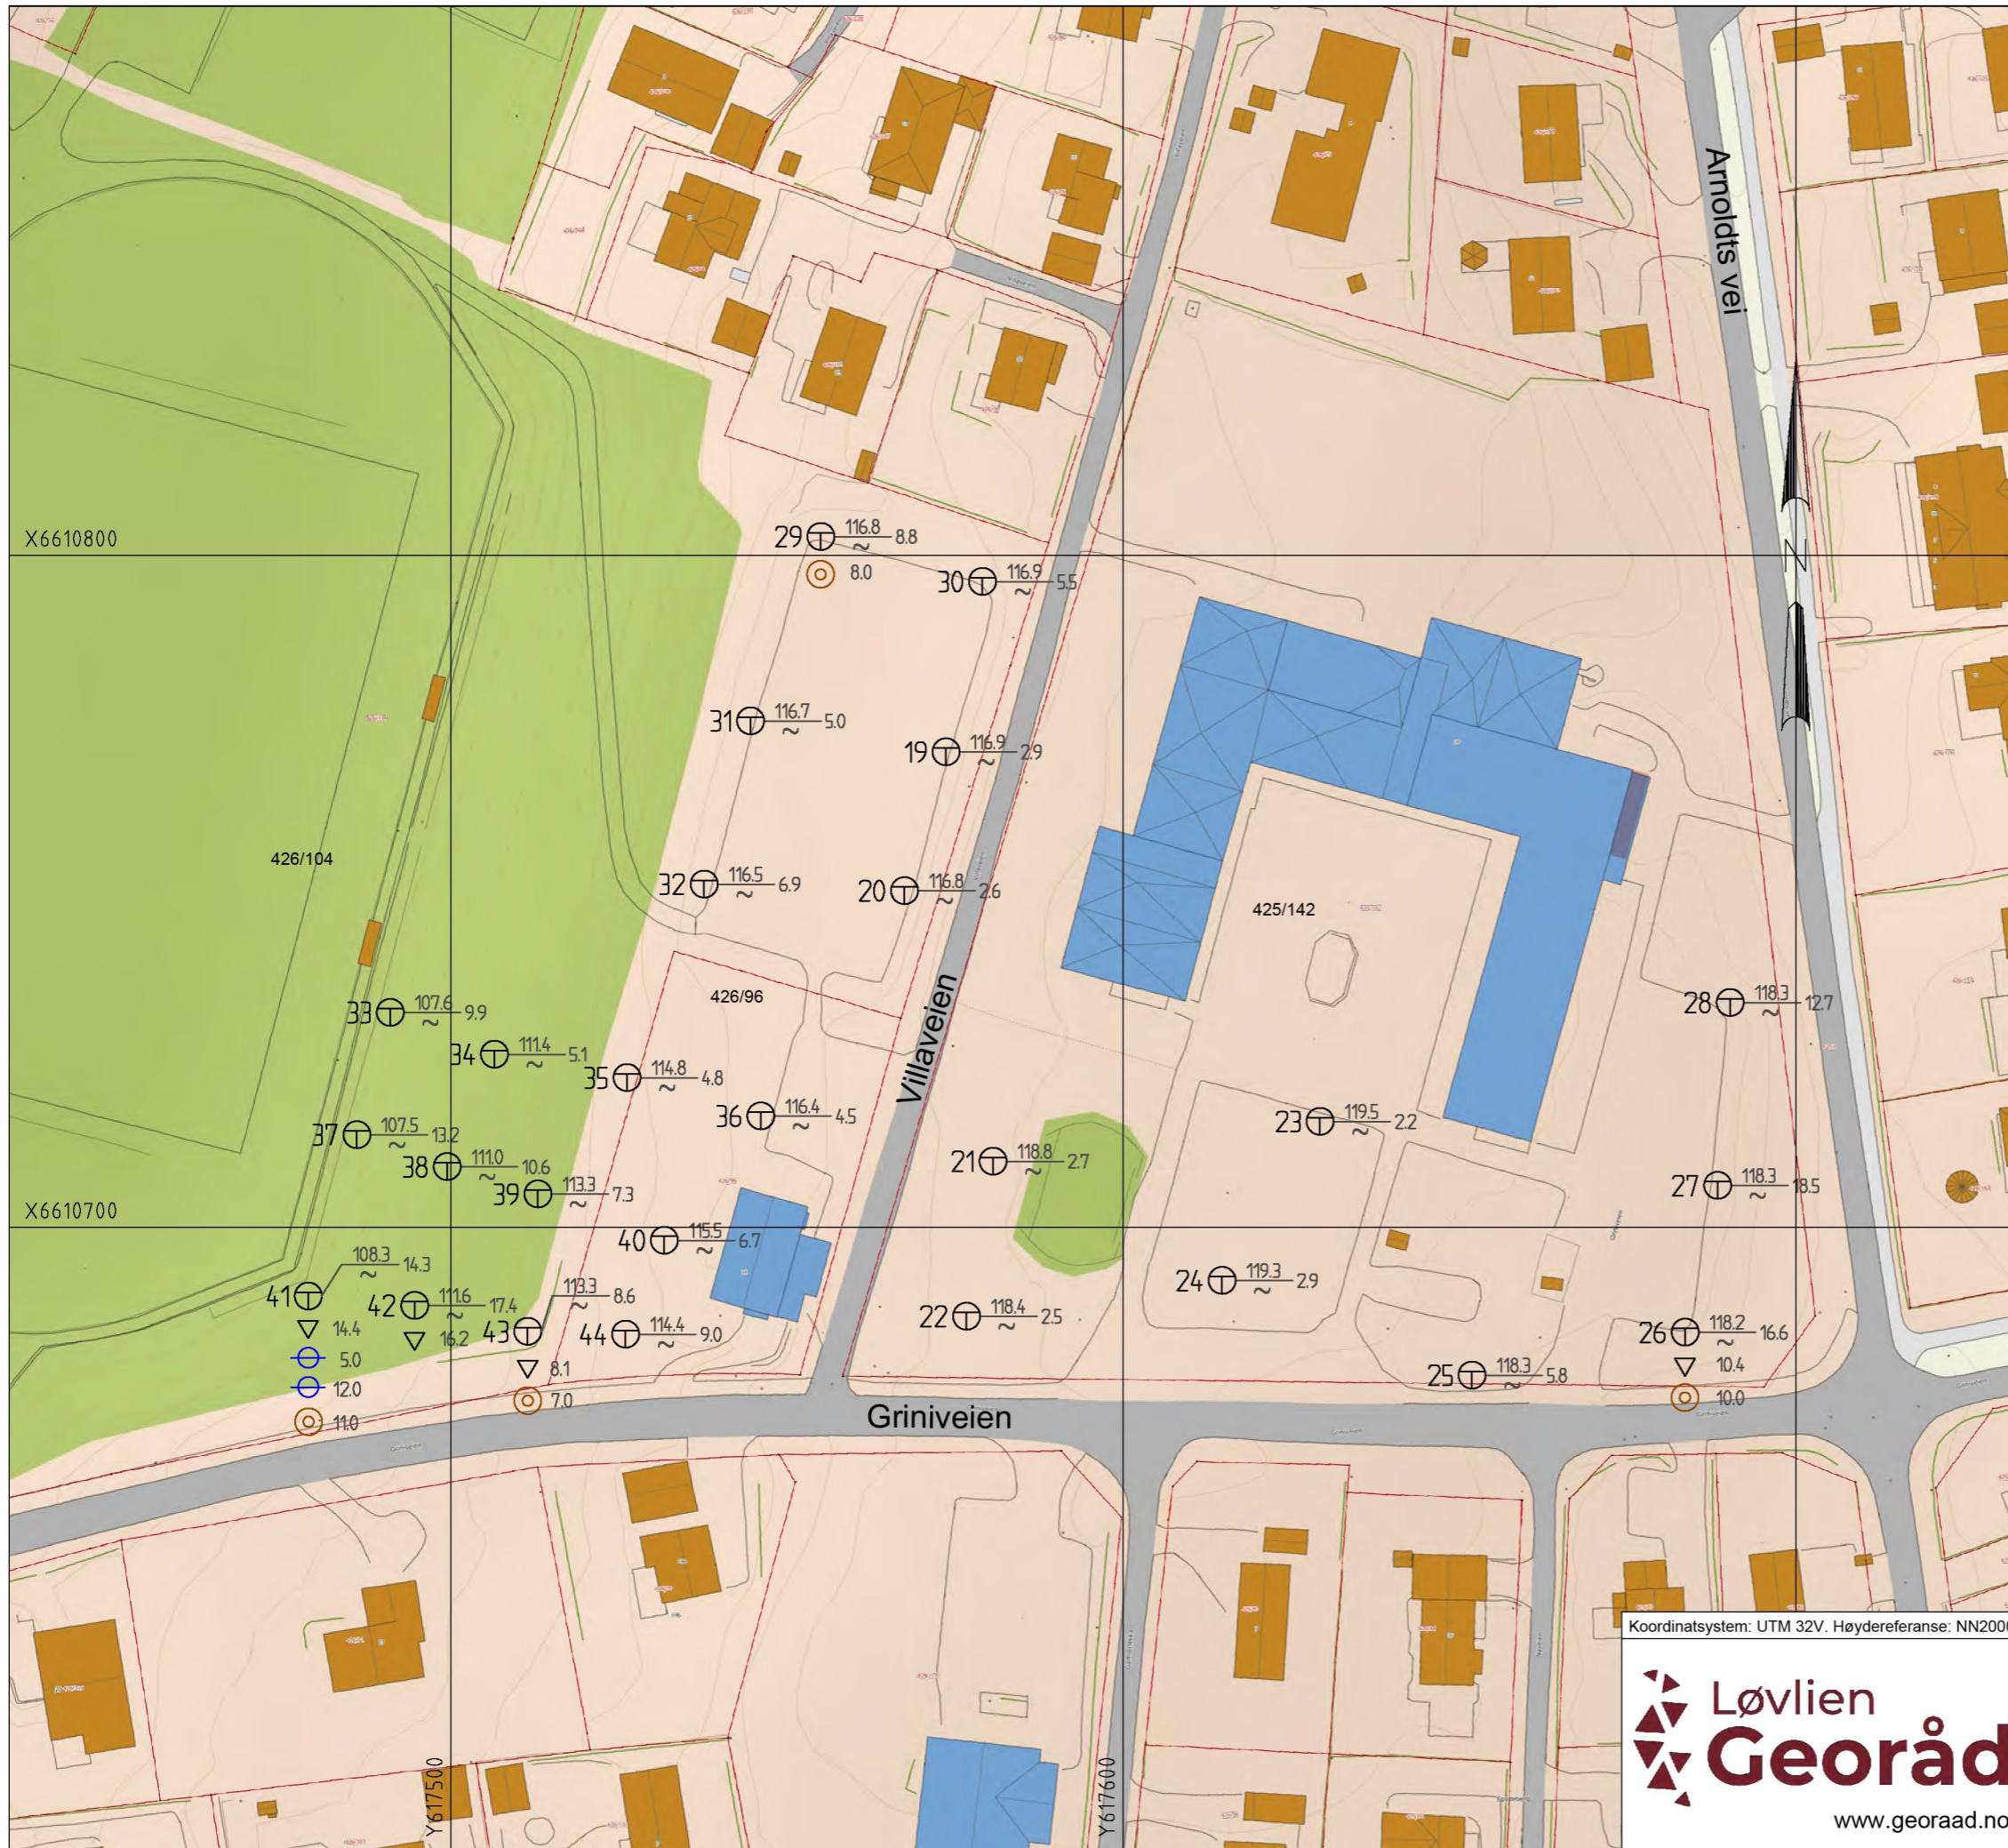
00	Original	09.12.21	RMV	KR
Rev.	Revisjonstekst	Dato	Ansvarlig	Kontrollert
Tiltakshaver			Tegning nr.	
-			R01A01	
Oppdragsgiver			Prosjekt nr.	
Mesta AS			21612	
Prosjekt			Format / Målestokk	
100666-0194 Spydeberg			A3 / 1:1000	
Tegningstittel			Status	
Situasjonsplan m/ boreddybder			Datarapport

En oversikt over utførte undersøkelser i plan er gitt i situasjonsplanen, se tegning R01A01. Totalsonderingene og CPTU-sonderingene er vist som enkeltboringer på tegning R01B01 - R01B30. Se tegning R01T09 for kalibreringsskjema for benyttet CPTU-sonde. En generell forklaring av sonderingsmetodene er vist i geoteknisk bilag for feltundersøkelser.
