**Skredfarevurdering for  
naust på gbnr. 12/1732,  
Askøy kommune**

Sunnfjord Geo Center

| 2025-02-081 | SF-H30-M01-02 | 01R | Skredfarevurdering for naust på gbnr. 12/1732, Askøy kommune |

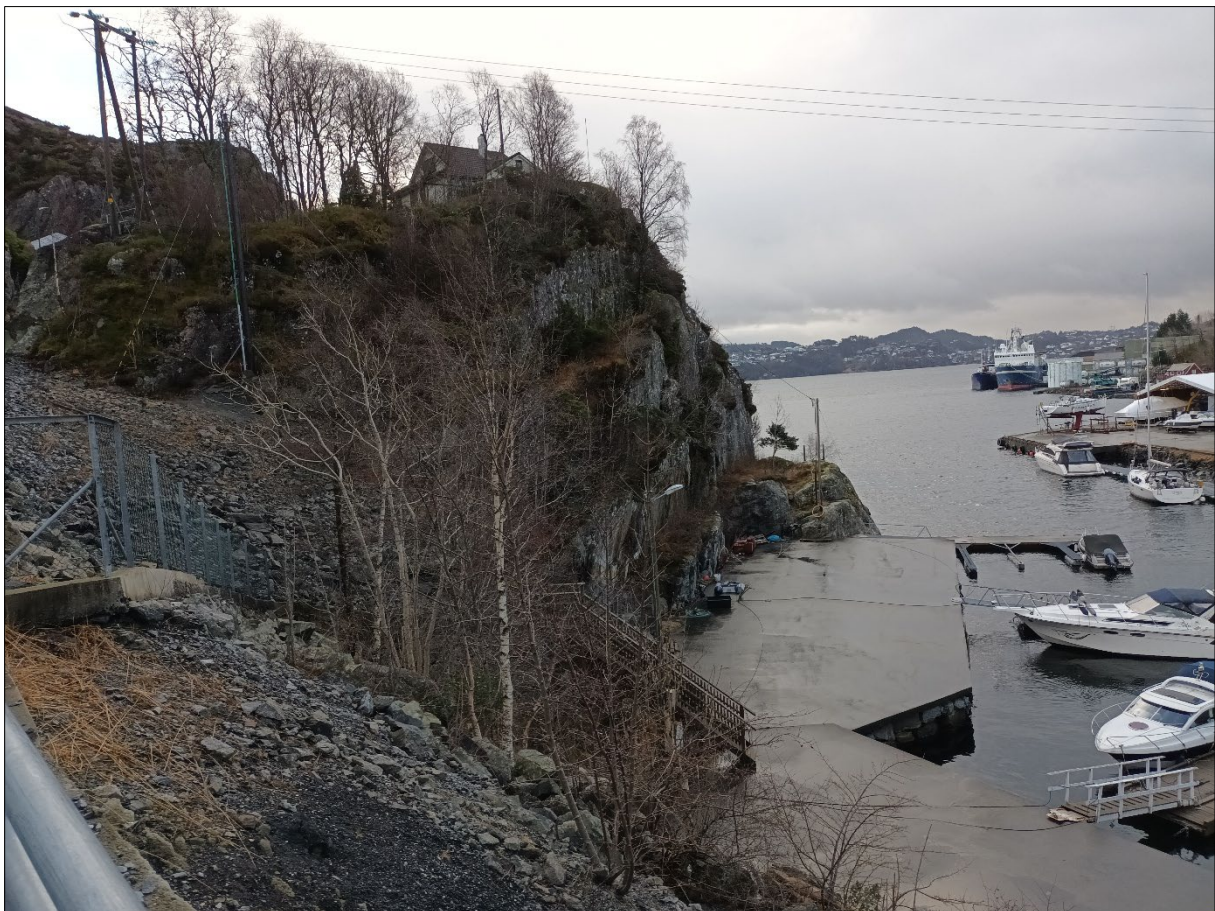
Figur 3: Biletet tatt frå Skiftesvikvegen mot kartlagt område og hammaren i påverknadsområdet. Hammaren er delt i 4 parti med avgrensa, flate hyller mellom partia. Bilete er tatt mot søraust.

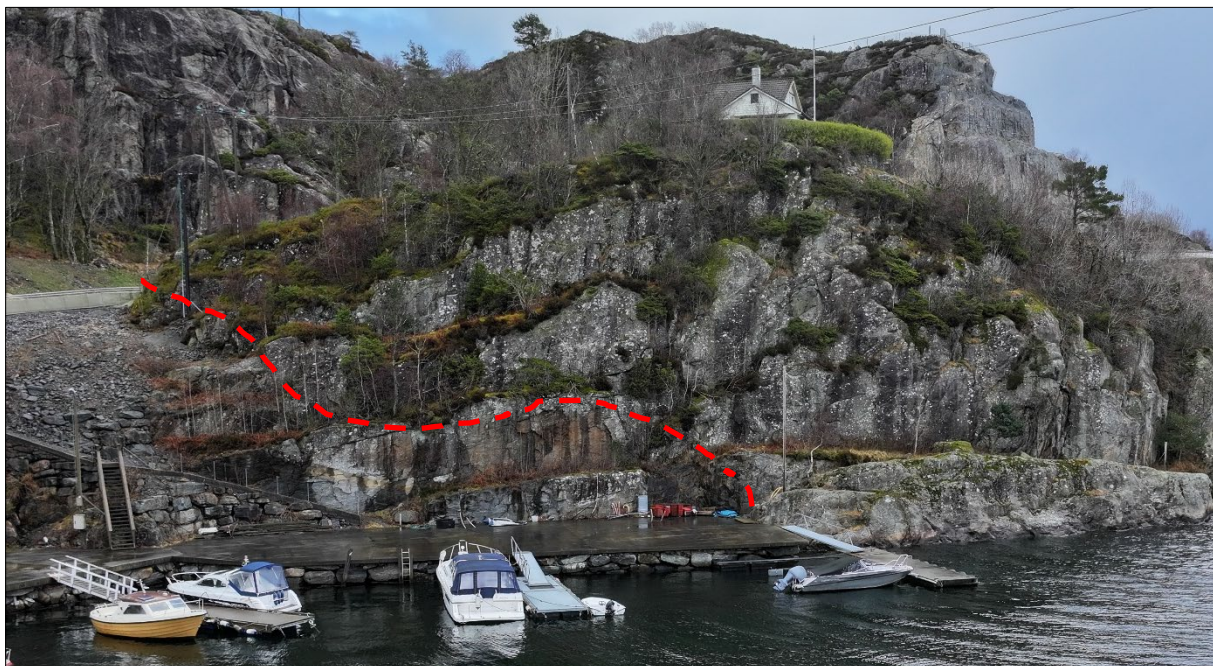
Synfaringa bekreftar at berggrunnen består av granittisk-/granodiorittisk gneis, og at foliasjonsplana i hammaren har fall mot nord/nordøst inn i fjellet. Hammaren er stykka opp i 4 parti som er om lag 3 – 6 meter høge, med små hyller mellom partia. Nedre del og nordøstleg del av hammaren er sprengt ut i samband med utbygging av kaia, medan dei to øvre hammarpartia består av naturleg fjell (Figur 6). Dei to øvre hammarpartia som består av naturleg fjell er vurdert å vere massive og stabile, og det er ikkje observert vesentleg sprekkdanning i denne delen av hammaren, forutan om ei nær avløyst blokk/flak i søraustleg del langs det andre hyllepartiet. Blokka har sprekkdanning i underkant og i bakkant, men partiet er ikkje påverka av sprengingsarbeidet i samband med utbygginga av kaiområdet, og det er vurdert at blokka har feste i bakkant og ligg stabilt (Figur 9).

Figur 6: Hammaren er delt opp i 4 hammarparti med høyder mellom 3 – 6 meter, med små hyller mellom partia. Nedre og nordaustleg del av hammaren er utsprenge skjeringar i samband med utbygging av kaia, medan dei to øvre hammarpartia er naturleg fjell (omtrentleg markert med raud, stipla linje).

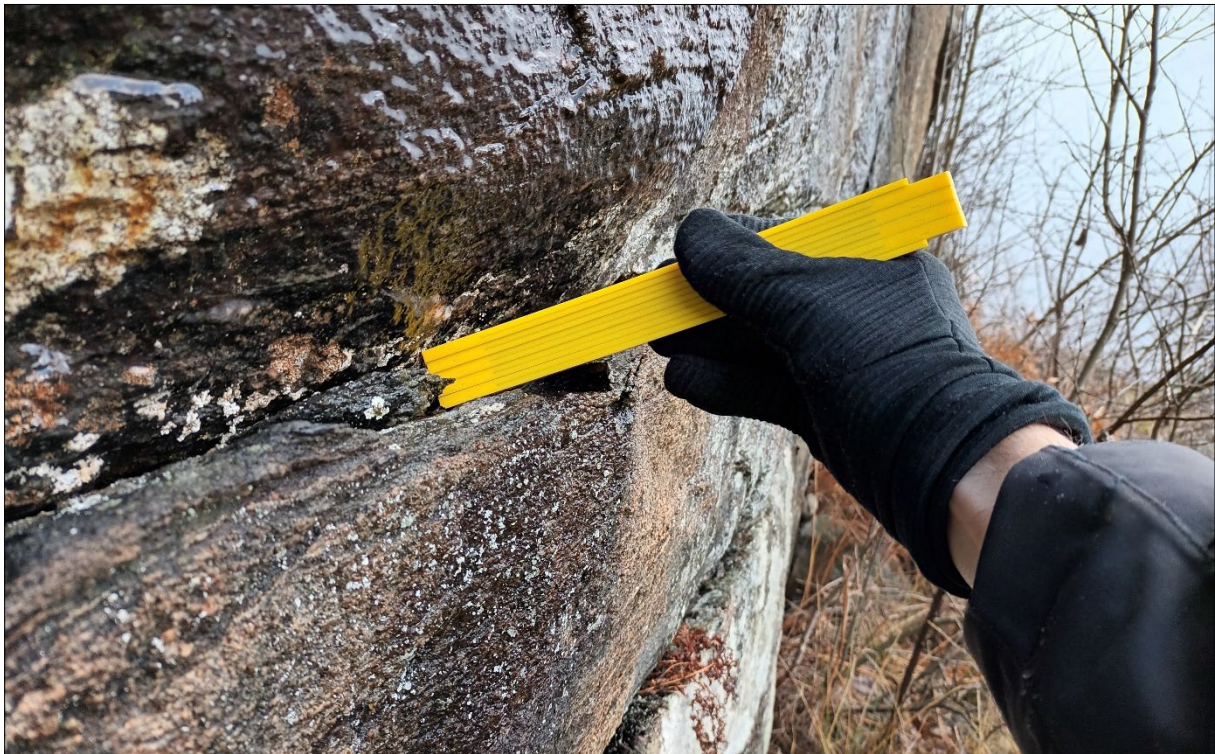
Figur 7: Det er observert nokre horisontale sprekkeplan langs foliasjonsplana. Foliasjonsplana har slakt fall inn i hammaren, og fjellet har støtte i seg sjølv. Hammaren er elles vurdert som massiv. Infopunkt 1.

Skjeringane i nedre del av hammaren er hovudsakleg vurdert som massive. Det er observert horisontale sprekkdanningar langs delar av hammaren, men det slake fallet i foliasjonsplana inn i fjellet gjer at fjellet ligg stabilt med støtte i seg sjølv. Stadvis er det flakdanning langs den loddrette fjelloverflata, men dei vertikale sprekkene er ikkje djuptgåande og flaka har stabilt feste i fjellet bak. Losnesannsynet er vurdert som lågare enn 1/100 per år.

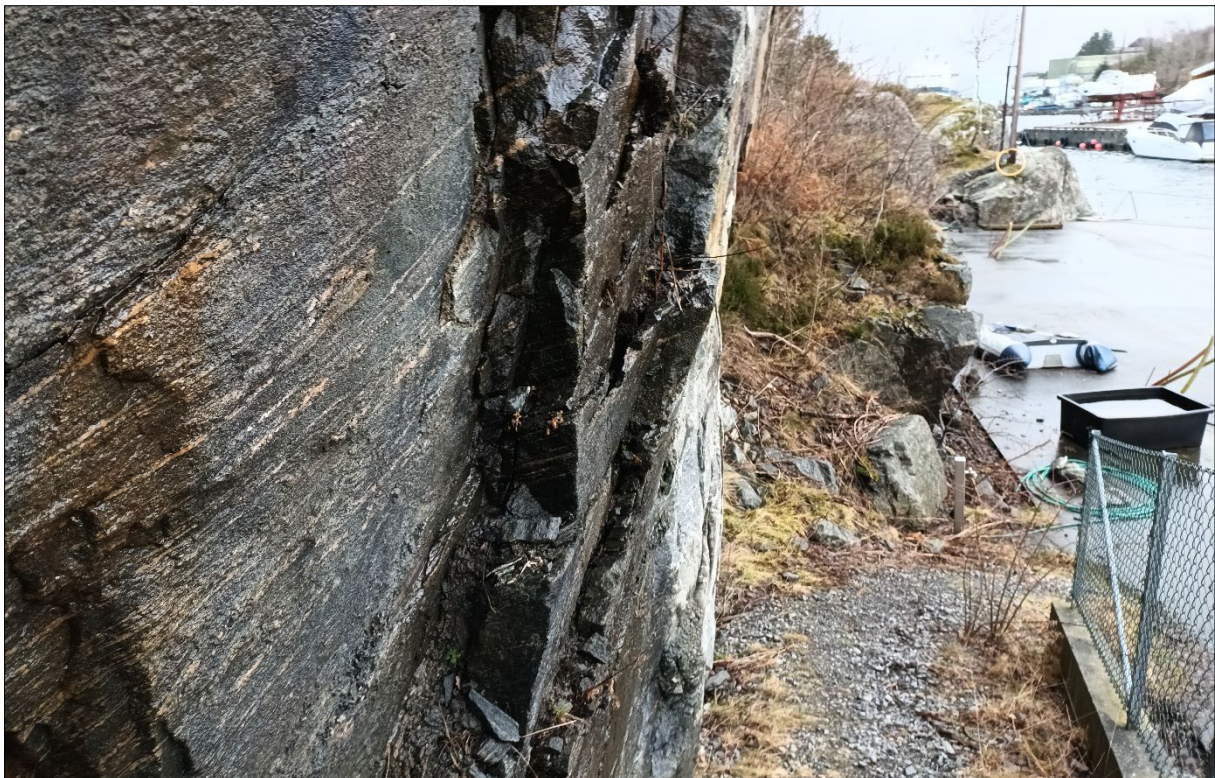
Figur 8: Oppsprukke parti i nordaustleg del av kartlagt område, langs stien som går ned til kaia. Partiet er laust og kan fjernast med handkraft. Partiet dannar eit om lag 10 cm tjukt flak, og fjellet bak framstår som massivt. Oppknusingsgrada er høg som kan føre til små utrasingar av stein og grus på stien.

I nordaustleg del av kartlagt område er nordleg del av hammaren sprengt ut i samband med utarbeidinga av kaiområdet. Partiet i nedre del av hammaren, langs stien som går ned til kaia, er det observert eit laust, oppknust parti. Utrasingar kan forekomme, men dette vil vere utrasingar i form av stein og grus, utan skadepotensiale.

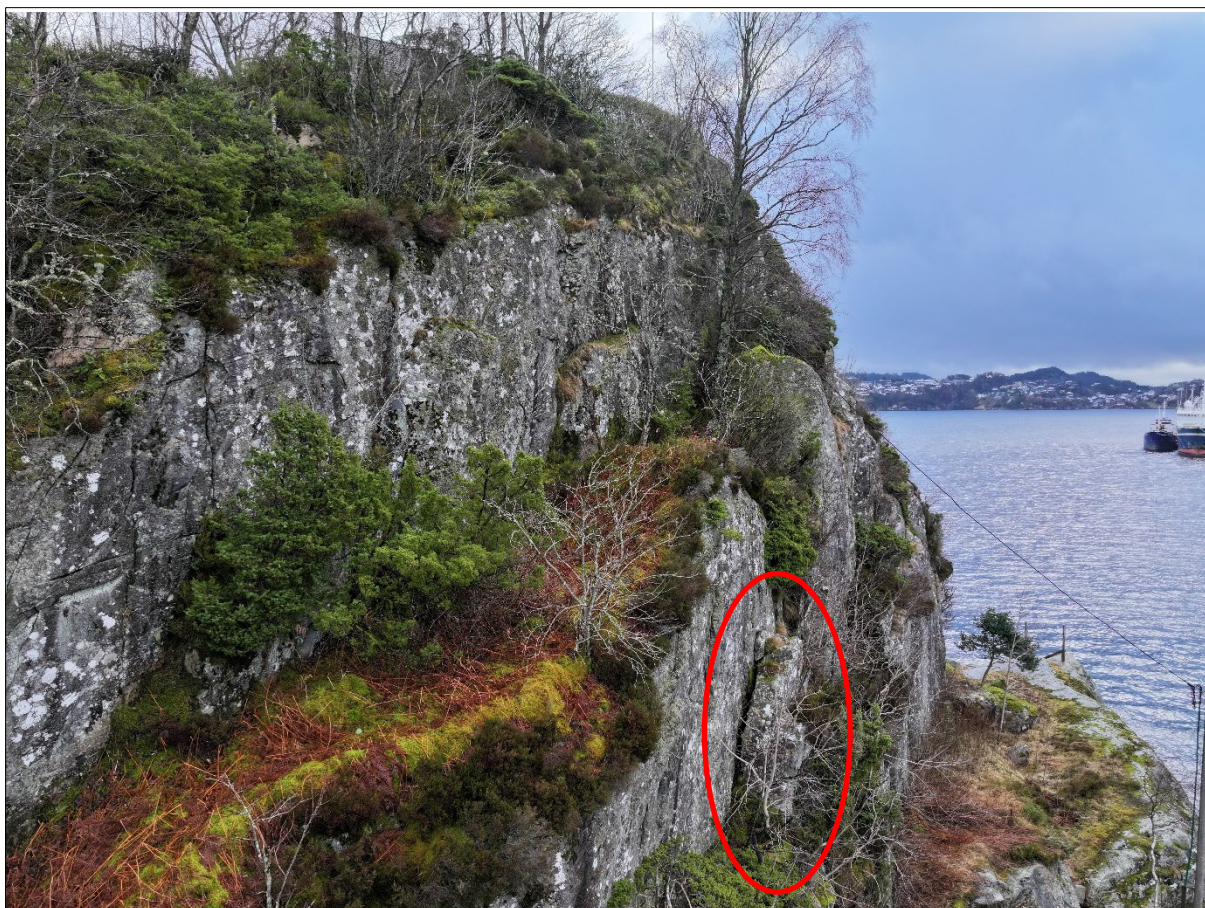
Figur 9: Øvre del av hammarpartiet er vurdert som massivt og stabilt, utan vesentleg sprekkdanning. Det ligg ei nær avløyst blokk i andre hylleparti av hammaren (markert med raudt omriss). Blokka har sprekkdanning i underkant og i bakkant, men partiet er ikkje påverka av sprengingsarbeidet i samband med utbygginga av kaiområdet, og det er vurdert at blokka har feste i bakkant og har låge der lenge. Infopunkt 3.

Dei to øvre hammarpartia i hammaren er vurdert å vere massive og stabile, utan vesentleg sprekkdanning. Det er vurdert eit losnesannsyn frå øvre del som vesentleg lågare enn 1/100 per år. Det er observert ei nær avløyst blokk langs andre hylleparti i hammaren, i det som er naturleg fjell. Blokka har sprekkdanning i underkant og i bakkant, men blokka ligg stabilt og det er antatt at den har feste i fjellet. Tilgjengelege flyfoto viser ingen utrasingar eller endring i naturleg fjell, og det er antatt at blokka låg der òg før sprengingsarbeidet, utan at dette har ført til at den vart løyst ut. Losnesannsynet for blokka er difor vurdert som lågare enn 1/100 per år.

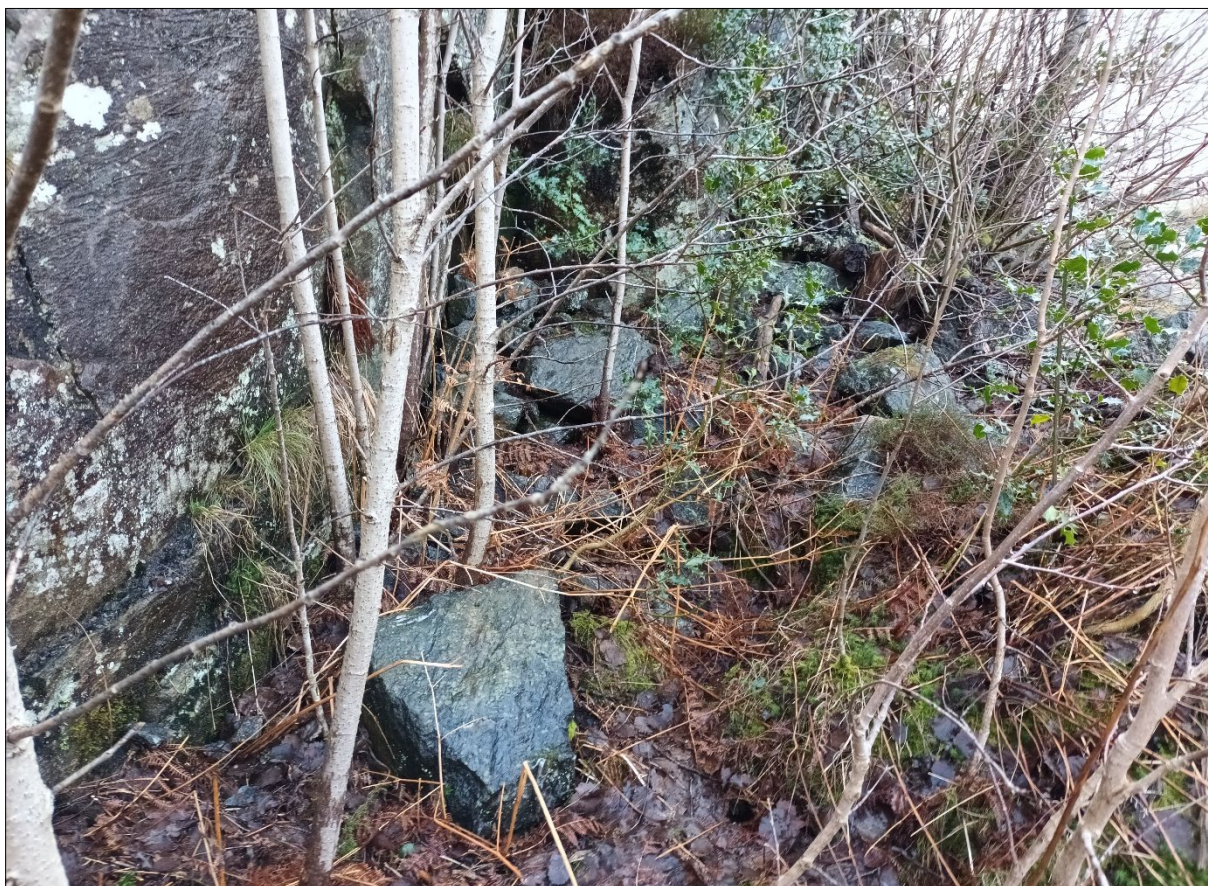
Synfaringa stadfestar at det hovudsakleg er bart fjell i området. Det ligg eit tynt dekke med organisk materiale langs hyllepartia i hammaren, men grunna fallet i foliasjonsplana hallar desse hylle inn mot fjellet, og lausmassane ligg stabilt. Det vart observert noko stein og blokkmateriale langs hyllene i nordleg del av hammaren (Figur 11). Dette er tolka å stamme frå sprengingsarbeidet som vart utført mellom 2013 og 2015, i samband med utbygging av kaia (Figur 14, Figur 13).

Figur 11: Det er eit tynt dekke med organisk materiale langs hyllepartia i hammaren. I nordleg del av hammaren ligg det noko stein og blokker, tolka å vere sprengstein etter grunnarbeidet utført mellom 2013 og 2015, då det ikkje er nokre synleg kjeldeområde eller steinsprangsår ovanfor. Rett ovanfor infopunkt 2.

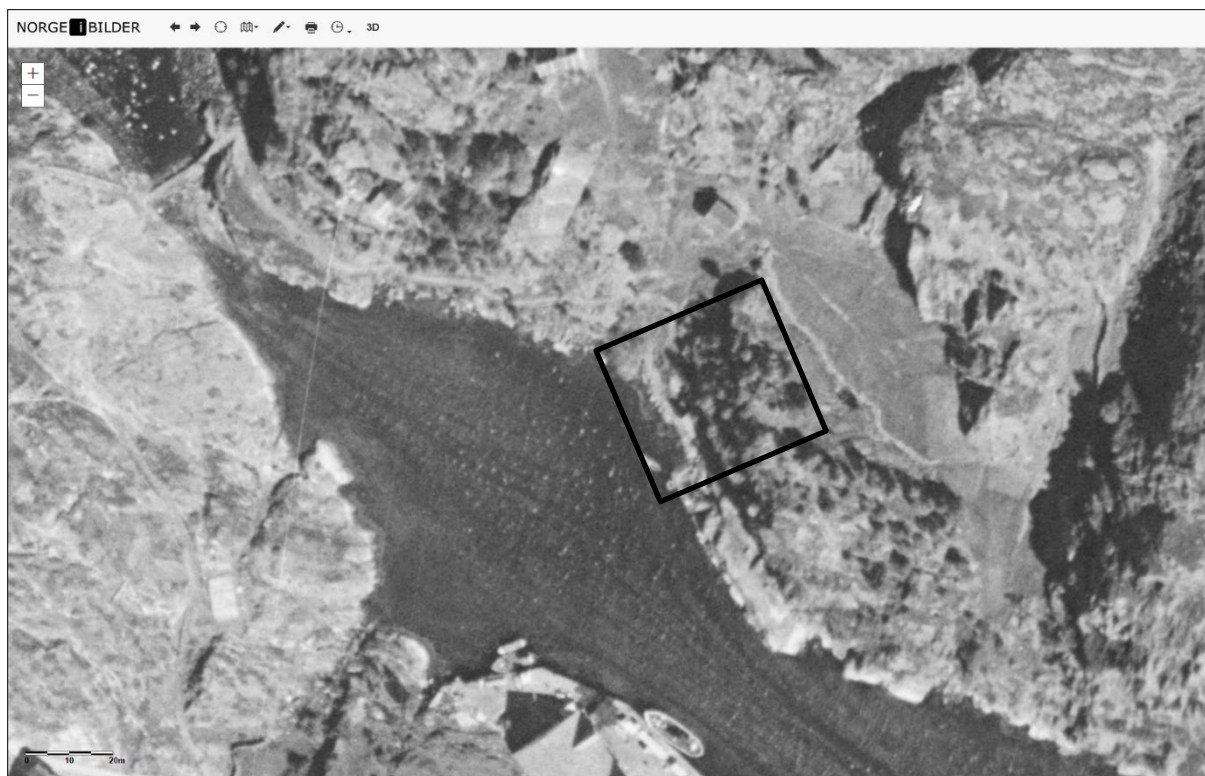
Figur 15: Flyfoto frå 1951 viser kartlagt område og påverknadsområdet før vika vart utbygd. Det er ikkje observert noko merkbar endring i den naturlege delen av hammaren i foto mellom 1951 – 2023. Vertikalfoto: norgeibilder.no

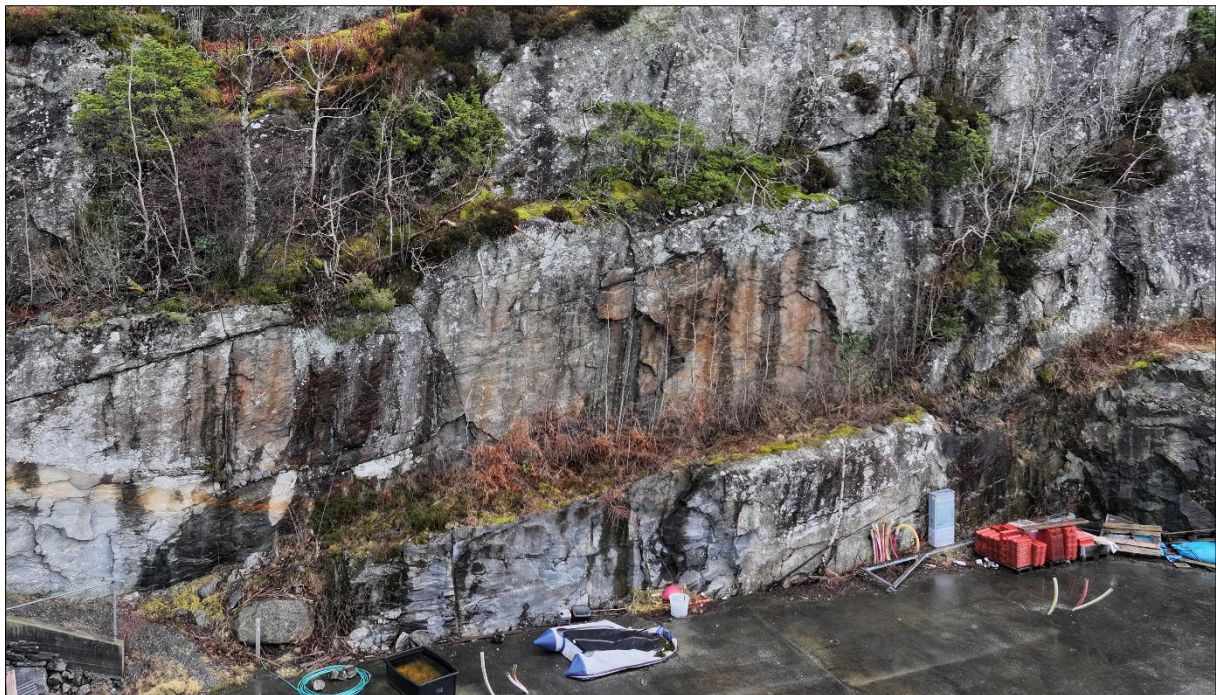
Nedre delar av hammaren er hovudsakleg utspregde skjeringar. Sørleg del av denne skjeringa er vurdert å vere massiv utan nye sprekkdanningar. I nordøst, langs stien ned til kaia, er det nokre lause, oppsprokne parti som eit resultat av utsprenginga (Figur 8, Figur 20). Dette partiet dannar eit om lag 10 cm tjukt, delvis knust flakparti, med sprekkdanning som går normalt på foliasjonsplana langs det loddrette fjellet bak. Det er observert enkelte sprekkplan som går horisontalt langs hammaren, men foliasjonsplana hallar inn og ned i fjellet og som gjer at fjellet ligg stabilt med støtte (Figur 7). Det er stadvis flakdanningar langs dei loddrette hammarpartia i nedre del, men desse har ikkje gjennomgåande sprekkdanning og er vurdert som stabile (Figur 19).

Figur 19: Nedre del av hammarpartiet ovanfor kaia. Det er nokre tynne flakdanningar langs dei loddrette hammarpartia, men det er ikkje observert gjennomgåande sprekker i desse og fjellet er hovudsakleg vurdert som massivt.

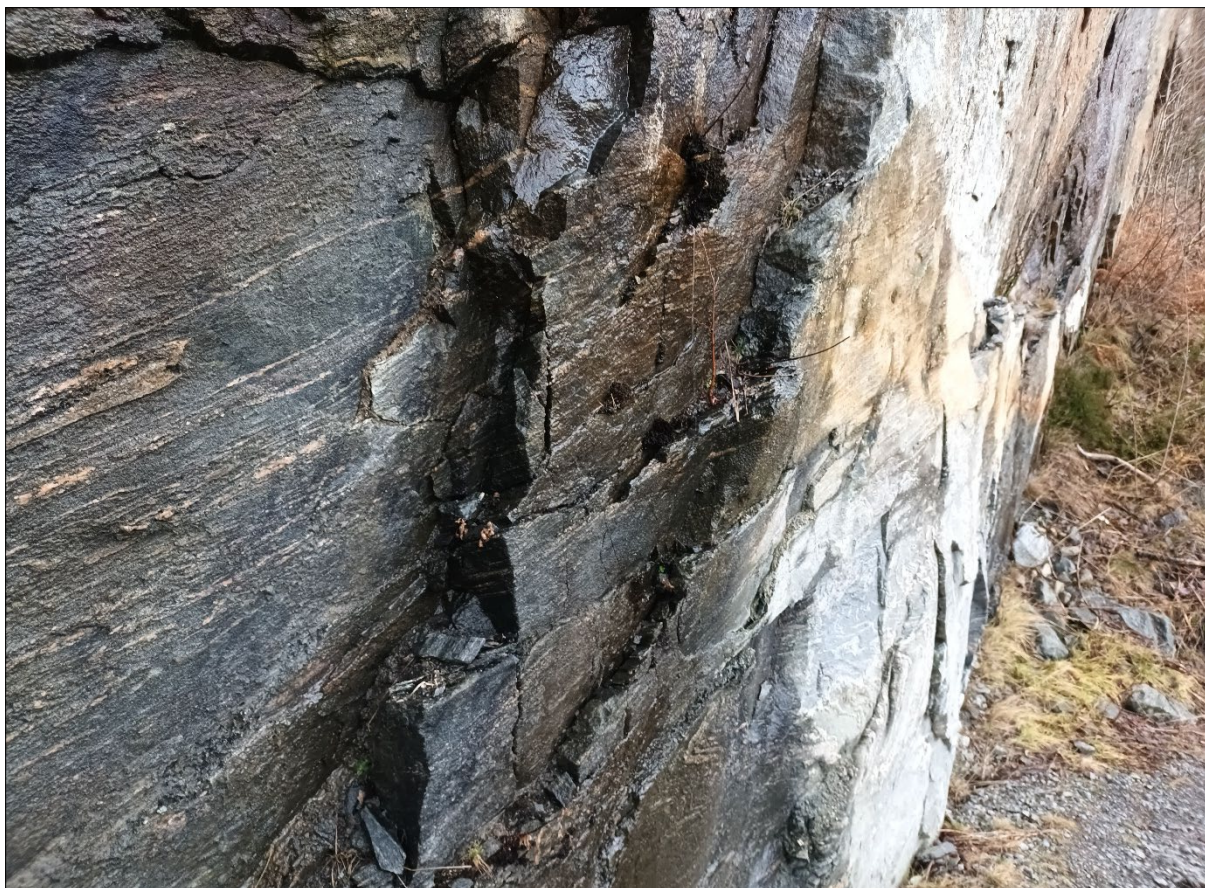
| # | Skildring |
|---|---|
| 2 | Oppknust flakparti som resultat av utsprenging mellom 2013 -2015. |

Figur 20: Det oppknuste partiet ved stien ned til kaia (infopunkt 2) er oppstykkka i mindre steinar ( $<0,1 \text{ m}^3$ ) og ein kunne rive dei laust frå fjellet med handmakt under synfaringa. Grunna den høge oppknusinga vil utrasingar bestå av små steinar og grus utan skadepotensiale. Infopunkt 2.

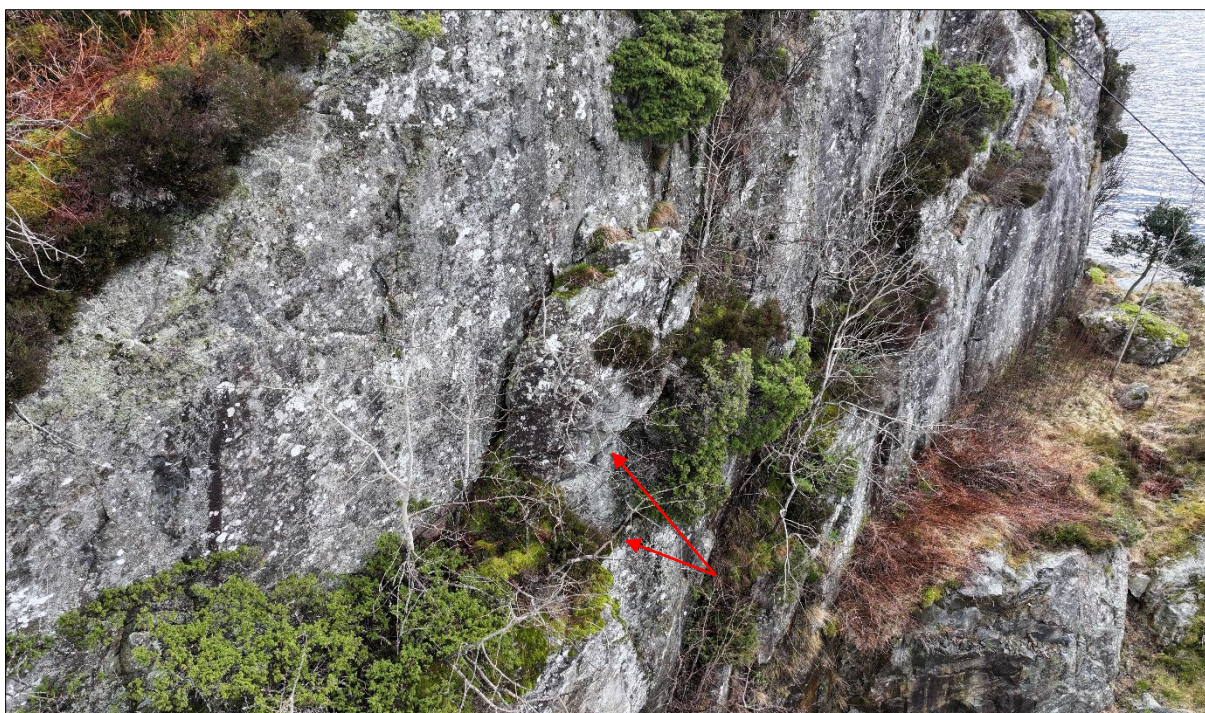
| # | Skildring |
|---|---|
| 3 | Nær avløyst blokk, vurdert å ligge stabilt. |

Figur 21: Blokka ved infopunkt 3. Bilete viser at det er sprekkdanning i underkant og bakkant, og at blokka er todelt (raud pil). Det er antatt at det har vore lite til ingen bevegelse i blokka, sjølv ikkje under sprengingsarbeidet i 2013 -2015. Det er antatt at sprekkplanet i bakkant ikkje er gjennomgåande, og at den har feste i fjellet.
