# **Skredfarevurdering for Sandvik hyttegrend, Stad kommune**

Sunnfjord Geo Center

| 2025-05-185 | SF-H30-M01-03 | 01R | Skredfarevurdering for Sandvik hyttegrend, Stad kommune | |

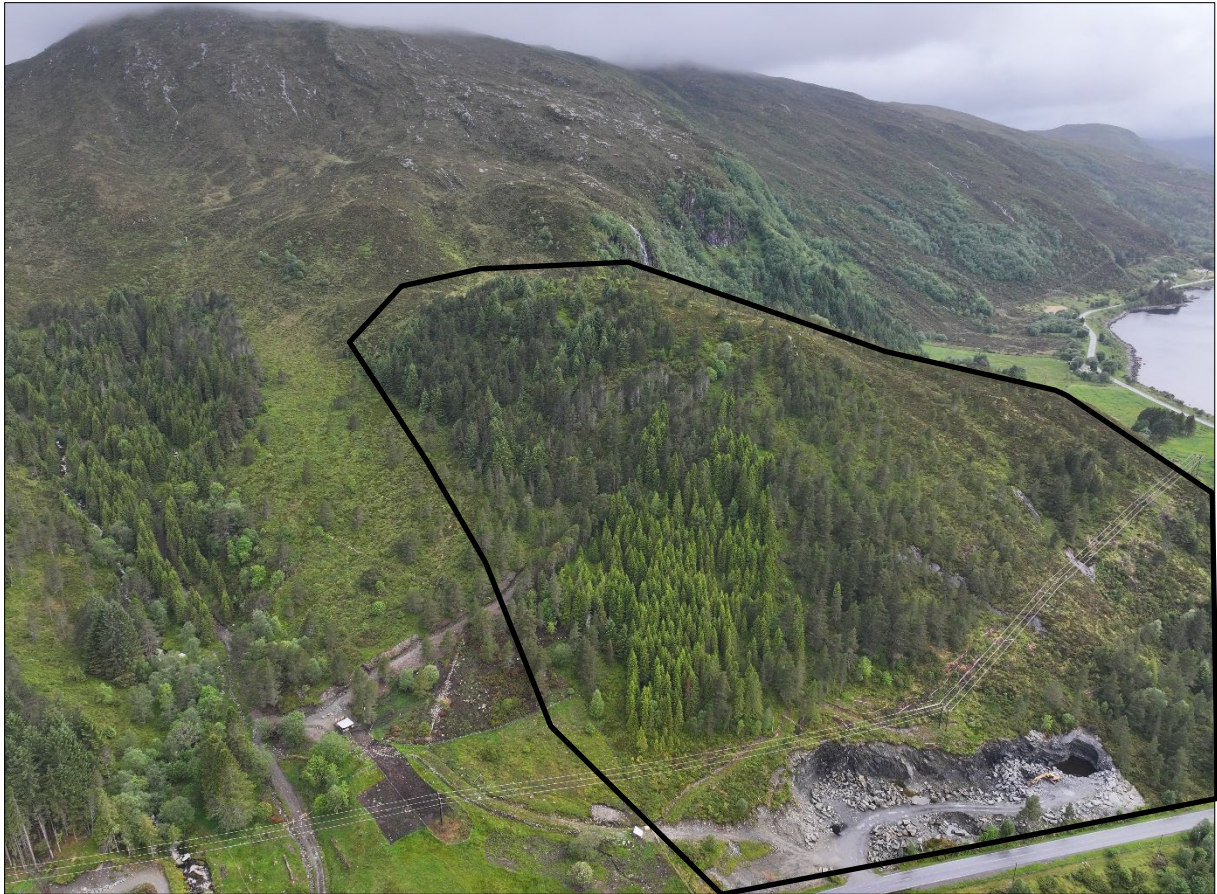
Figur 2: Oversiktsbilete over kartleggingsområdet og påverknadsområdet. Kartleggingsområdet er innafor svart omriss. Bilete er tatt mot vest.

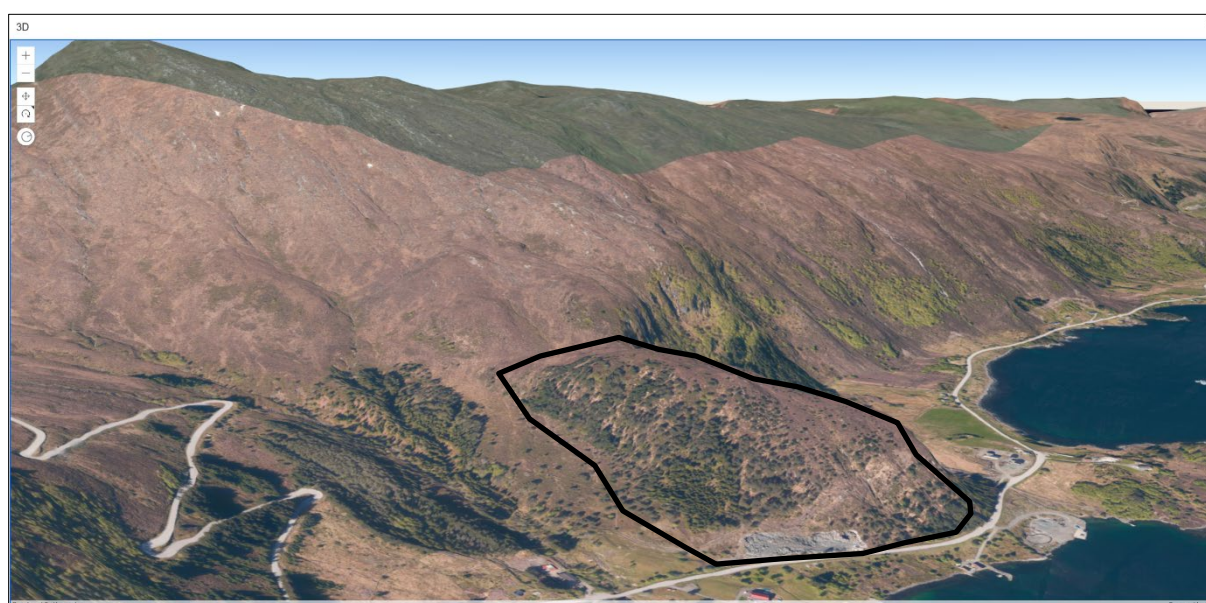
Figur 4: 3-D framstilling frå flyfoto av kartlagt område (innafor svart omriss) og påverknadsområdet. Biletet viser mot vest. Kjelde norgebilder.no

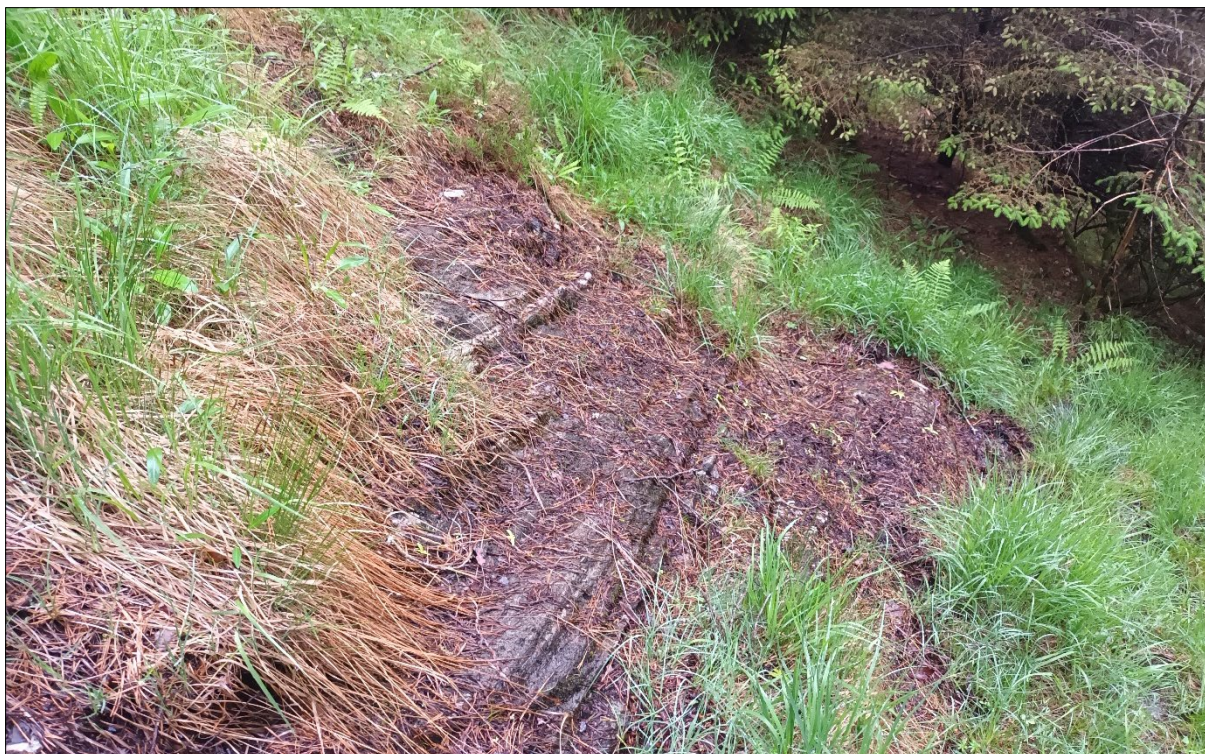
Figur 6: Fjellblotting i skråninga i sørleg del av kartleggingsområdet. Bergarten er vurdert som massiv og utan vesentleg sprekkdanning, og består av granittisk gneis, og det er observert foliasjonsplan med fall mot nordvest. Det vart observert forvitring langs foliasjonplana, men ingen sprekkdanning. Infopunkt 6.

Under synfaringa vart det observert fjell i dagen i kartleggingsområdet som blottingar i skråningane og som små fjellknausar i terrenget, i det utspregde partiet søraust i kartleggingsområdet, og som bart og reinska fjell i påverknadsområdet (Figur 9). Synfaringa viser at berggrunnen er massiv og utan vesentleg sprekkdanning, og består av granittisk gneis. Foliasjonsplana i berggrunnen hallar om lag 45 grader mot nordvest, som gjer at fjellet har støtte i seg sjølv langs den sørlege sida av fjellryggen. Det vart observert spor etter forvitring langs dei eksponerte foliasjonsplana, men det var ikkje teikn etter vesentleg sprekkdanning (Figur 6).

| # | Skildring |
|---|---|
| 6 | Fjellskråning. Foliasjonsplan med fall mot nord/nordvest. Spor etter forvitring langs foliasjonsplana, men ingen sprekkeplan. |

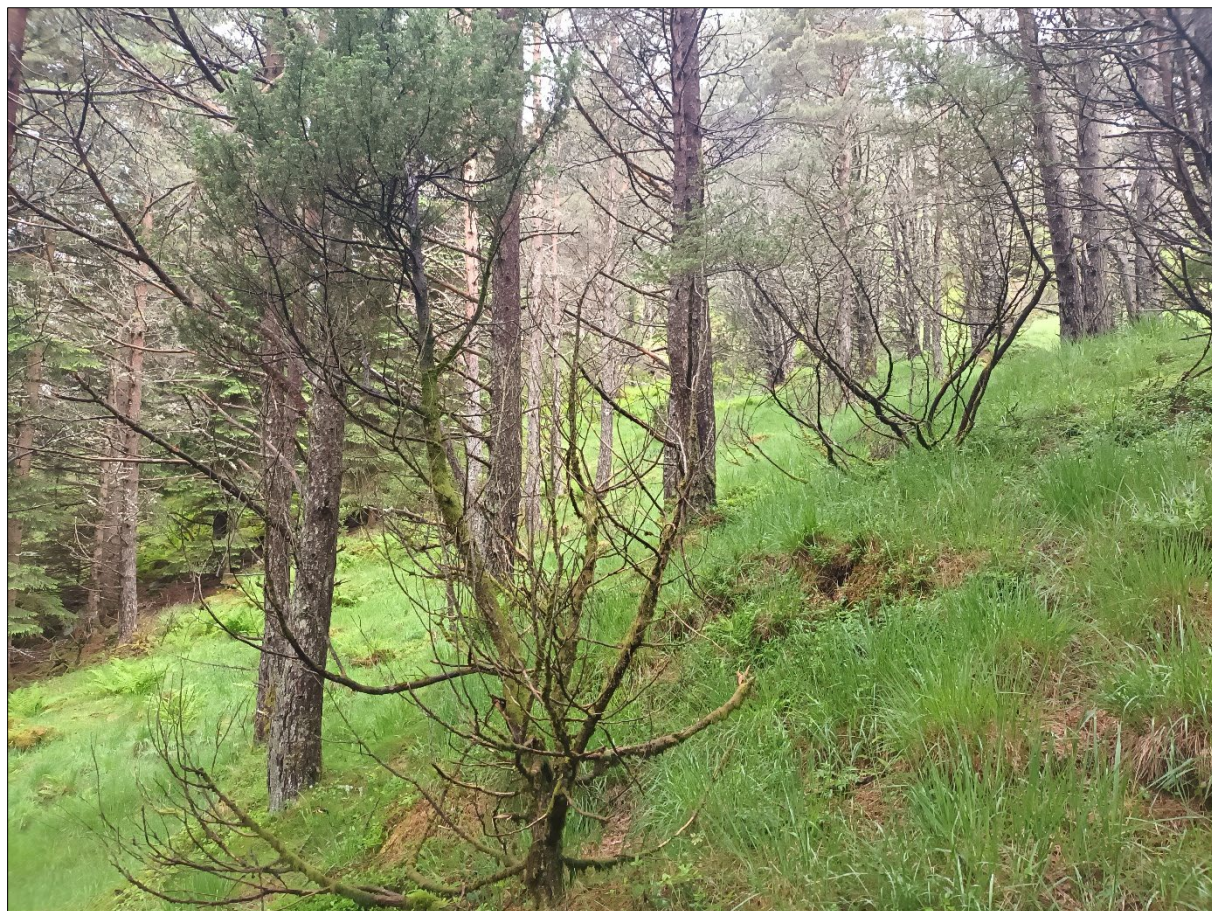
Figur 8: Biletet viser lausmassedekket i søraustleg del av kartleggingsområdet. Lausmassedekket er kledd av eit velutvikla feltsjikt (gras/lyng/busker) og skog, og lausmassedekket er vurdert å vere stabilt. Infopunkt 4.

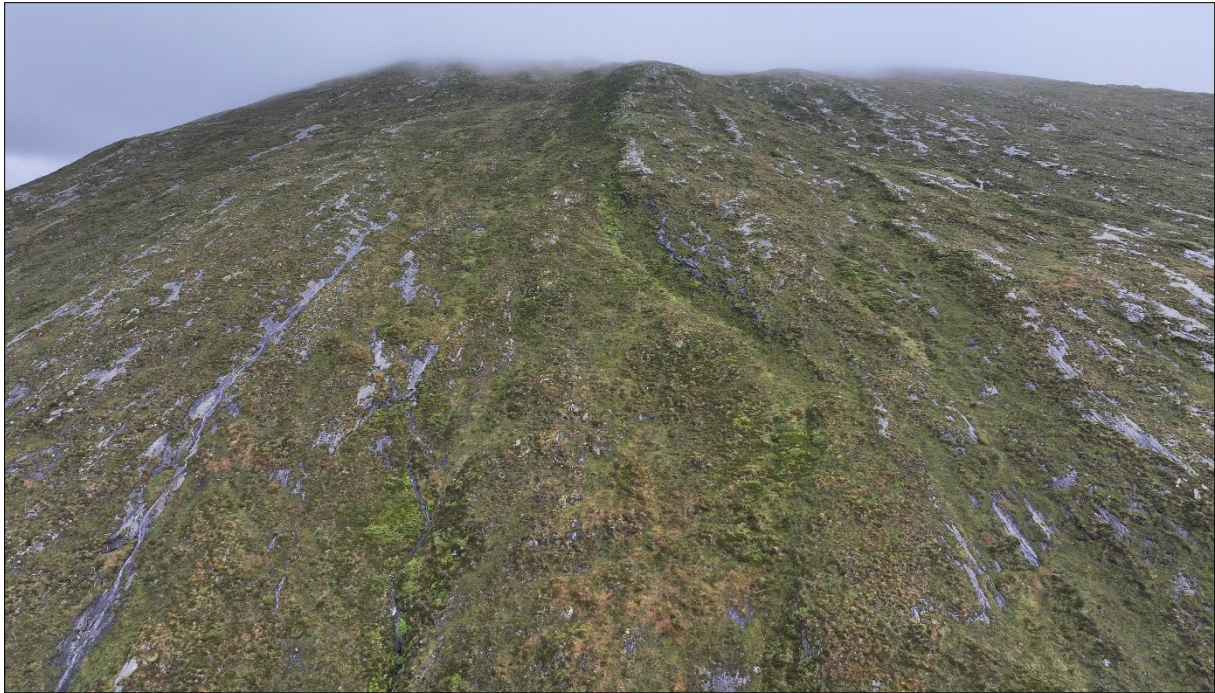
Figur 9: Bilete viser fjellområda i påverknadsområdet. Lausmassane er reinska fleire stadar, og lausmassedekket er vurdert å vere mindre enn 20 cm tjukt.

Synfaringa stadfestar at det er moreneavsetjingar i store delar av kartleggingsområdet, men dette er hovudsakleg tynne avsetjingar, med mektigheit rundt 20 cm. Lausmasseavsetjingane er tjukkare i midtre delar av dalføret, langs *Storeelva*, sør for kartleggingsområdet. På toppen av høgda i midtre delar av kartleggingsområdet består lausmassane hovudsakleg av eit tynt dekke av organisk materiale og det vart observert fjellblottingar og mindre fjellknausar fleire stadar i terrenget. I påverknadsområdet og vidare oppover fjellsida er det større område som er reinska for lausmassar, og lausmassedekket er vurdert å hovudsakleg vere mindre enn 20 cm (Figur 9).

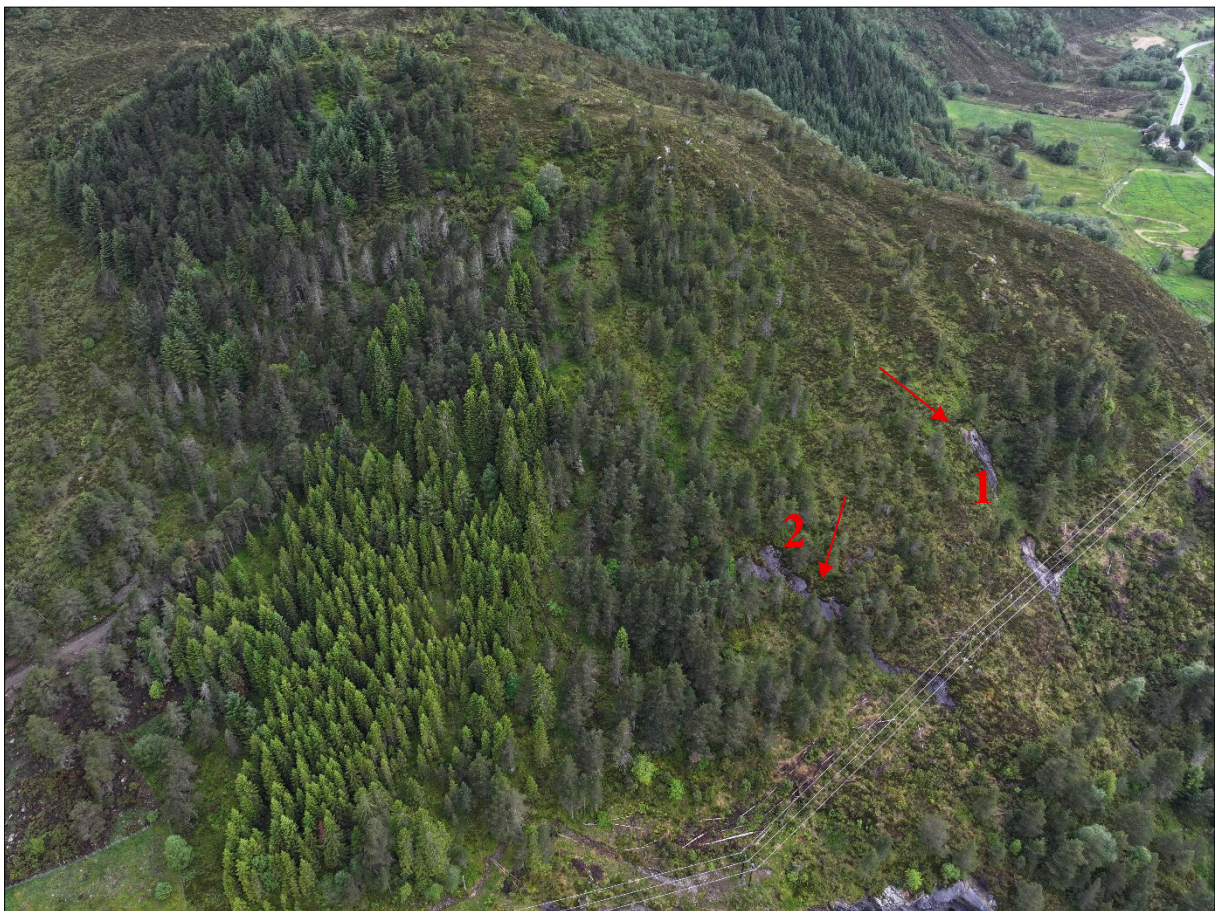
Figur 10: Oversiktsbilete over kartleggingsområde viser vegetasjonsskilje mellom sørleg og nordleg del av området. Den nordlege delen vender ut mot havet og er meir påverka av vind og vær. Dette gjev mindre vegetasjon til å ta opp vatn, og lausmassane blir raskare vassmetta under nedbørshendingar. I terreng med helling over 40 grader har dette ført til jordutglidingar (raude piler). Flyfoto viser at det skredspora i renna (1) har skjedd ein gong mellom 2006 – 2013, og i skråninga (2) har det vore bart fjell sidan før tidlegaste flyfoto (1968).

I sørleg og søraustleg del av kartleggingsområdet er det eit velutvikla feltsjikt (gras/lyng/busker) og skog, noko som bitt lausmassane. Lausmassane i denne delen av kartleggingsområdet er vurdert som stabile (Figur 8), og det vart ikkje observert teikn etter jordsig på trea (Figur 21). I austleg og nordaustleg del er lausmassedekket tynnare og har mindre skog, tolka å hovudsakleg vere på grunn av vår og vind frå kysten. Dette gjer at mindre vatn bli tatt opp av vegetasjonen i denne delen av kartleggingsområdet og det er tolka at lausmassane vert raskare vassmetta. Synfaring og flyfoto viser at dette har ført til jordutglidingar i terreng over 40 grader (Figur 10).

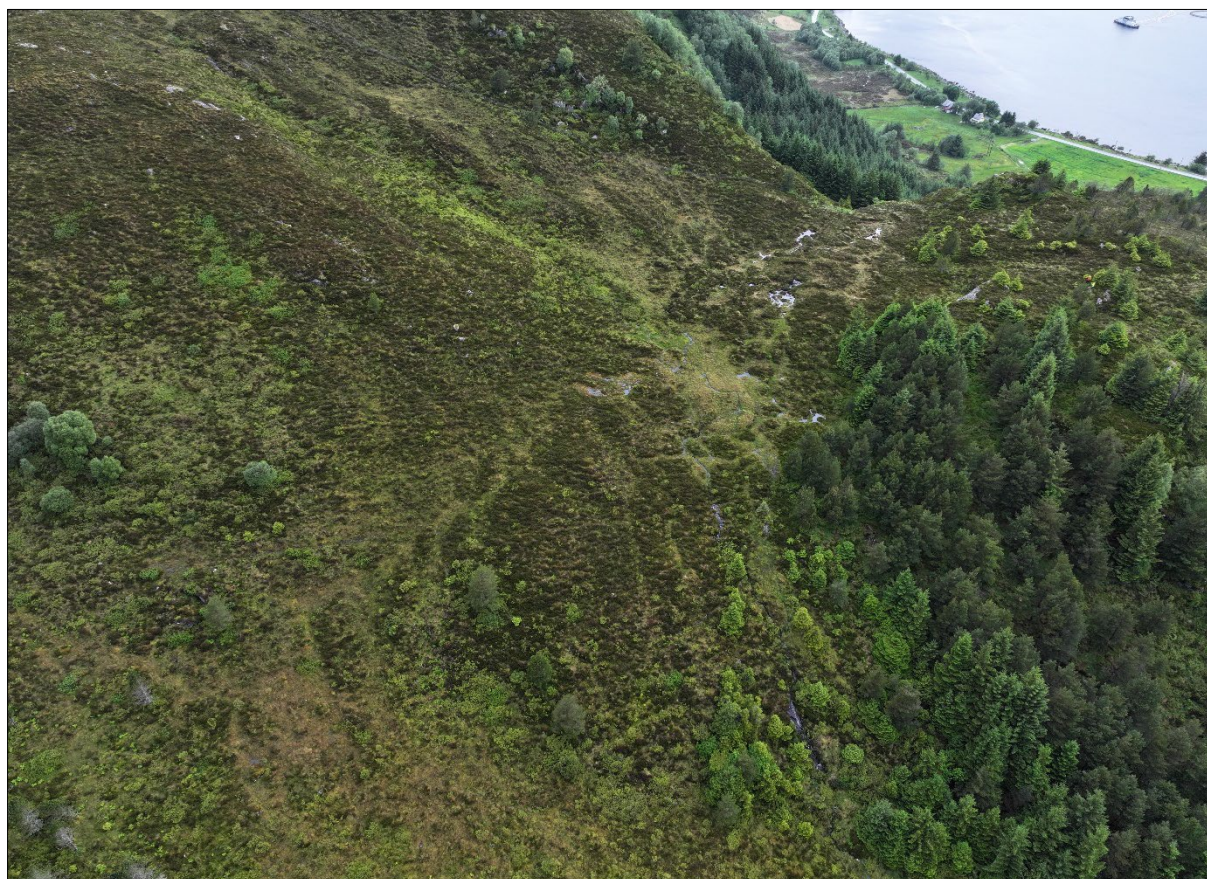
Figur 19: Bilete av vestleg del av kartleggingsområdet. Oppe til venstre i bilete ser ein renneforma (infopunkt 8) som har utløp mot myrområdet (infopunkt 7).

| # | Skildring |
|---|---|
| 8 | Dreneringsførande renneform. Potensielt losneområde for sørpeskred. |

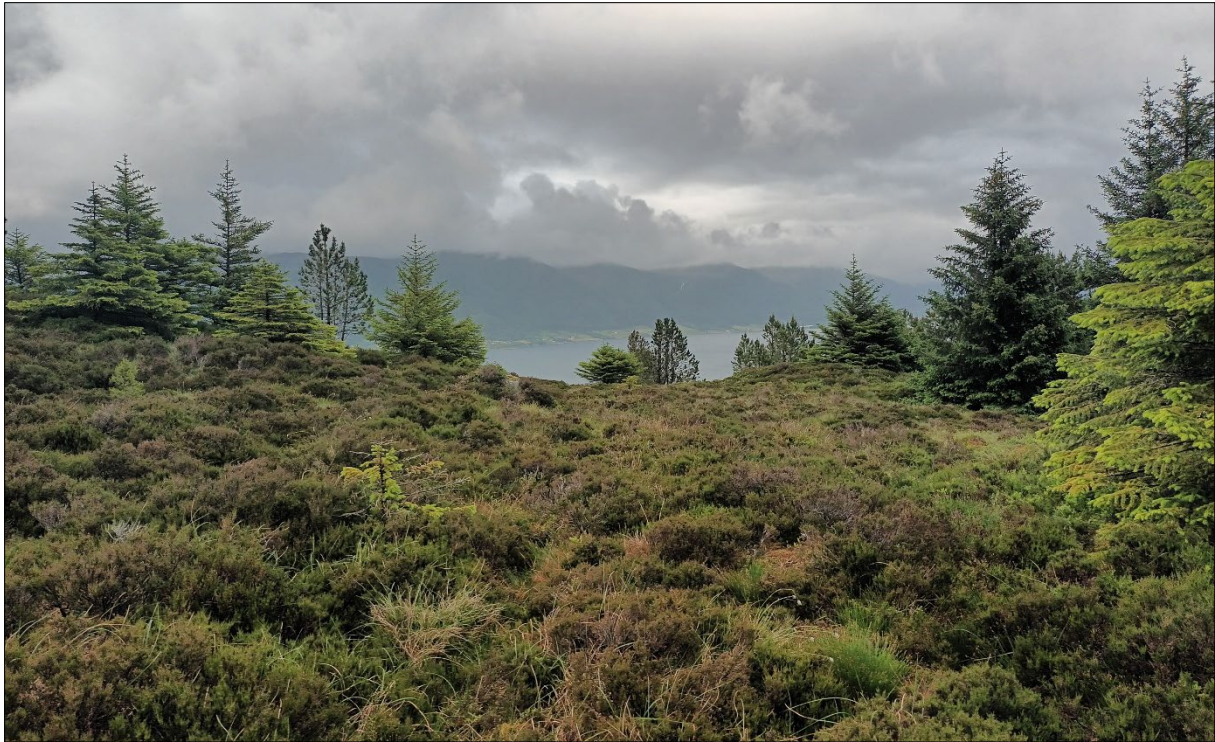
Figur 20: Terrenget på høgda i midtre del av kartleggingsområdet. Det vart observert fjell i dagen fleire stadar på høgda, og vegetasjonsdekket består hovudsakleg av lyng og mose.

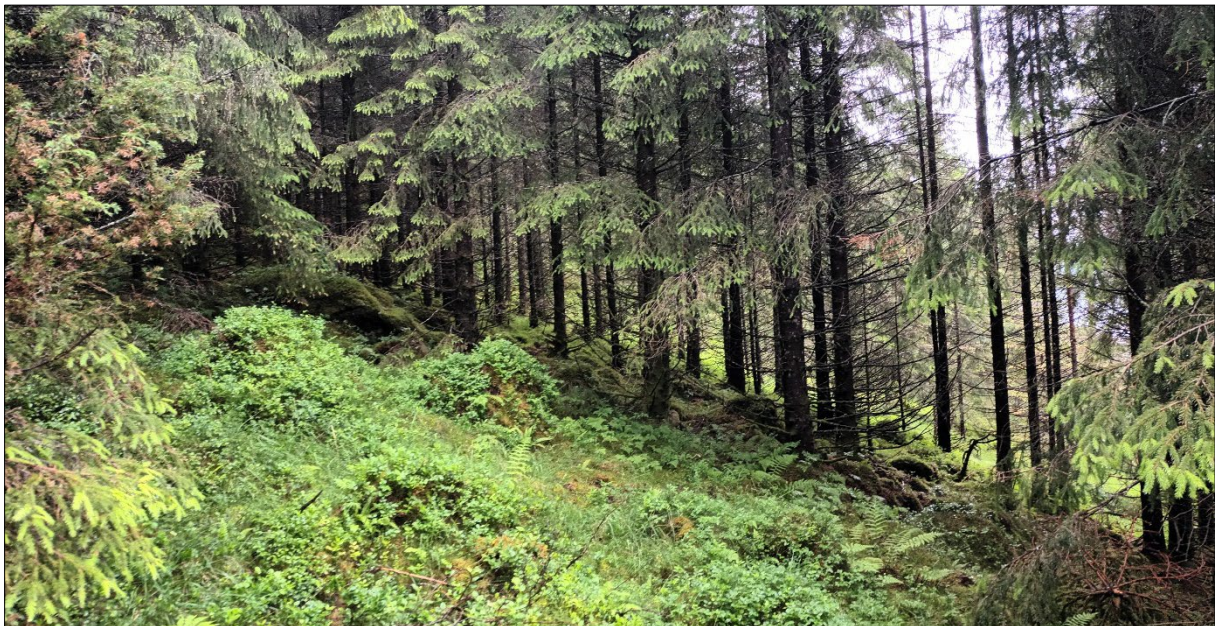
Figur 21: Det var ikkje observert teikn etter jordsig i skogen i sørleg del av kartleggingsområdet.
