# ► Vurdering av kvikkleiresone 2410-Søreide

Kvikkleireutredning

Geoteknisk rapport

Oppdragsnr.: 52404411 Dokumentnr.: 52404411-RIG-R03 Versjon: J03 Dato: 2026-01-27

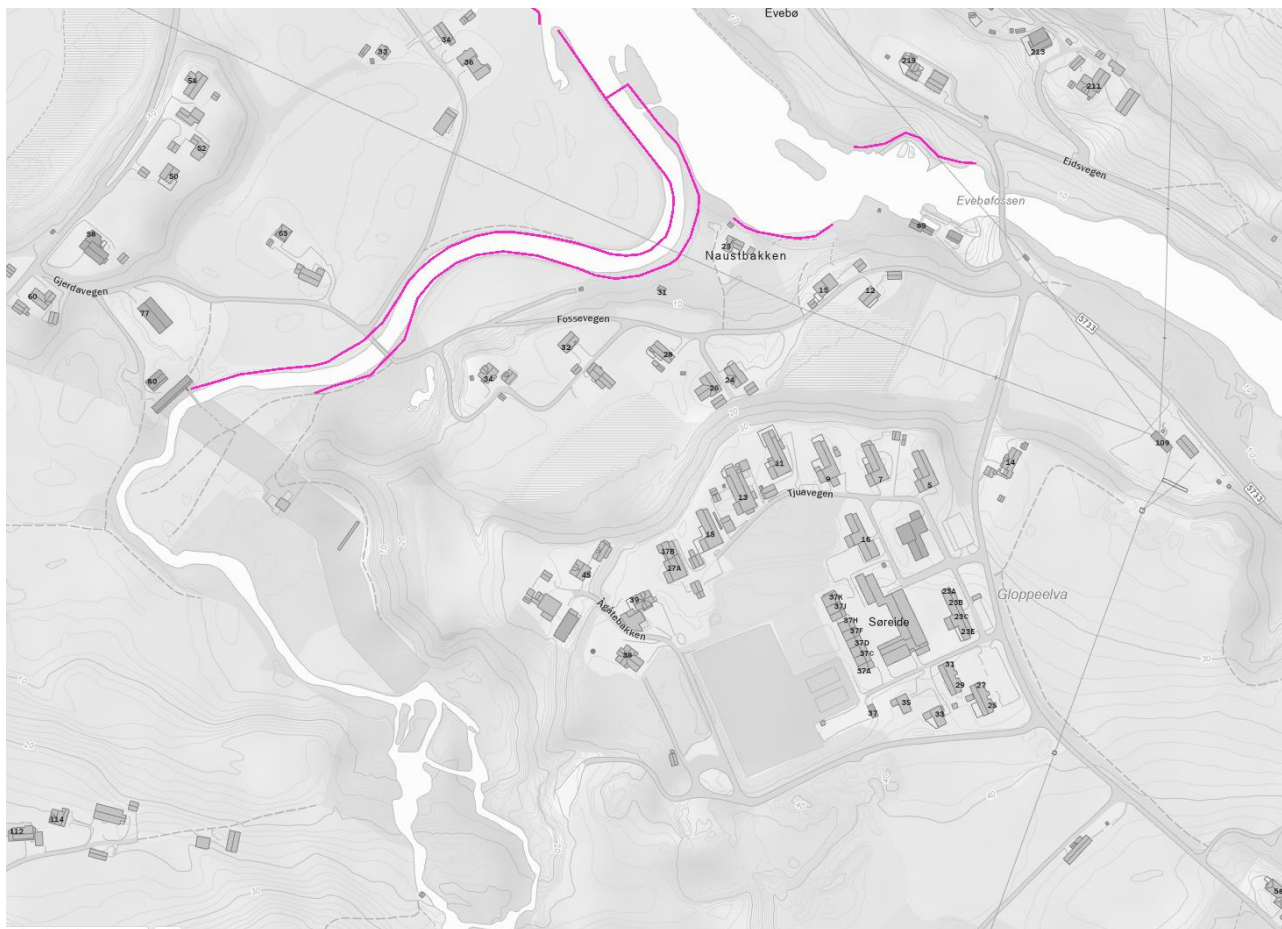
Figur 3-4: Sikringstiltak langs elv er vist med rosa grenser [3].

Mesteparten av bukta ved Naustbakken langs Gloppeelva er erosjonssikret, i tillegg til Jardøla, se Figur 3-4.

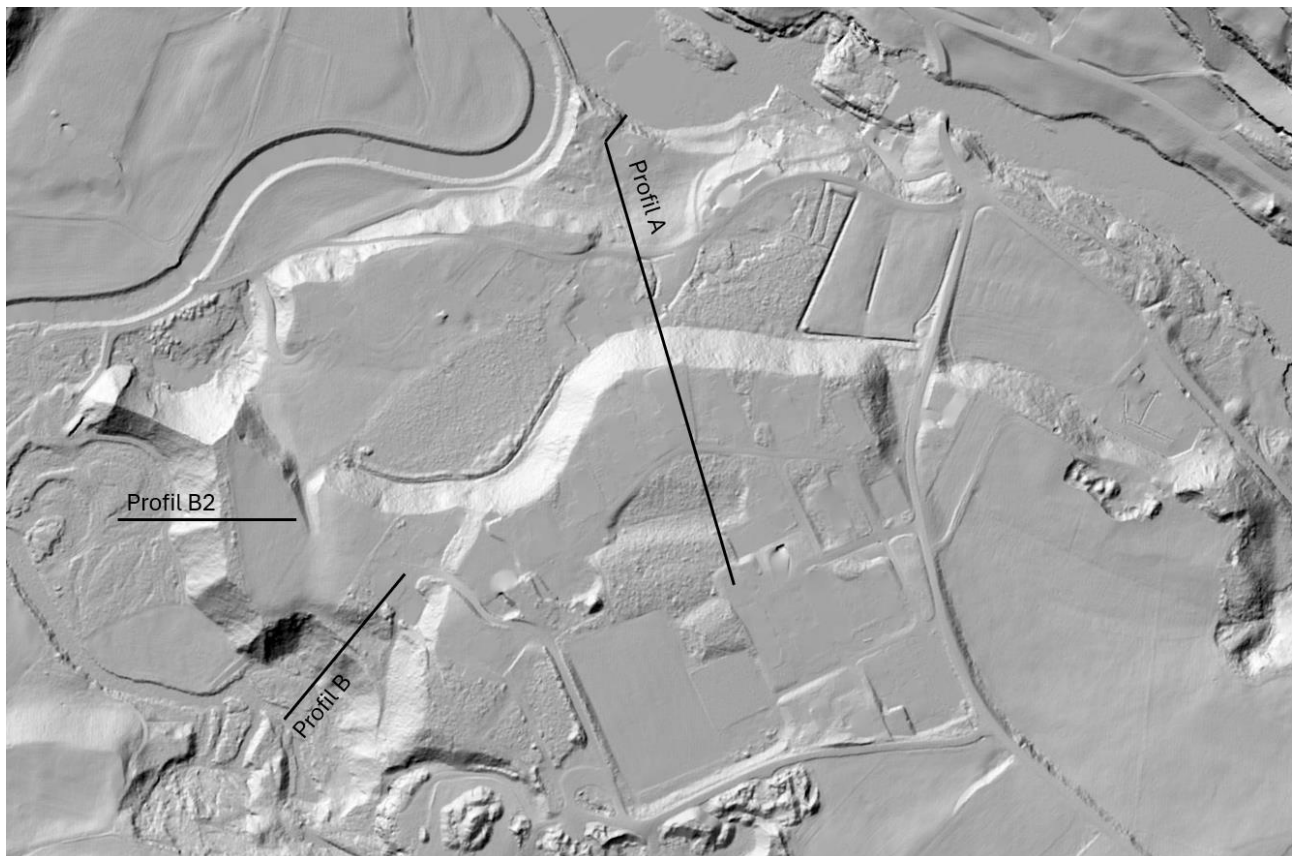
Figur 4-1: Oversikt over kritiske profiler.

Hvilke skråninger som kan være kritiske for stabiliteten i området må identifiseres, og det må dokumenteres tilstrekkelig stabilitet i de skråningene. Det er utført en vurdering av hvilke skråninger som anses som mest kritiske med tanke på lagdeling, skråningshelning, skråningshøyde og erosjon, og funnet to kritiske profiler; Profil A og Profil B, se tegning V301 og Figur 4-1.

Profil A er tidligere vurdert som kritisk av NGI, og Norconsult er enig i den vurderingen. Det er to skråninger i profilet; en skråning fra Gloppenelva ved kote +0 og opp til kote +5, og deretter en skråning fra kote +15 og opp til kote +31. Mellom de to skråningene er terrenget jevnt hellende over en strekning på mellom 100-125 m. Skråningen ned mot elva vurderes som kritisk ettersom elva kan medføre et erosjonsutløst skred i Profil A.

Norconsult har i tillegg identifisert profil B, som representerer kritiske skråninger i den sørvestlige delen av sonen. Profilet vurderes til å være en sammenhengende skråning fra Jardøla ved kote +4 og opp til flatt parti ved kote +26, og lagdeling er tolket med bakgrunn i boringene utført i posisjonene 2410-9, 2410-13 og 3-22. Det observeres fra skyggerelieff (Figur 4-1) fra området at det kan se ut som profil B går gjennom en tidligere skredgrop.

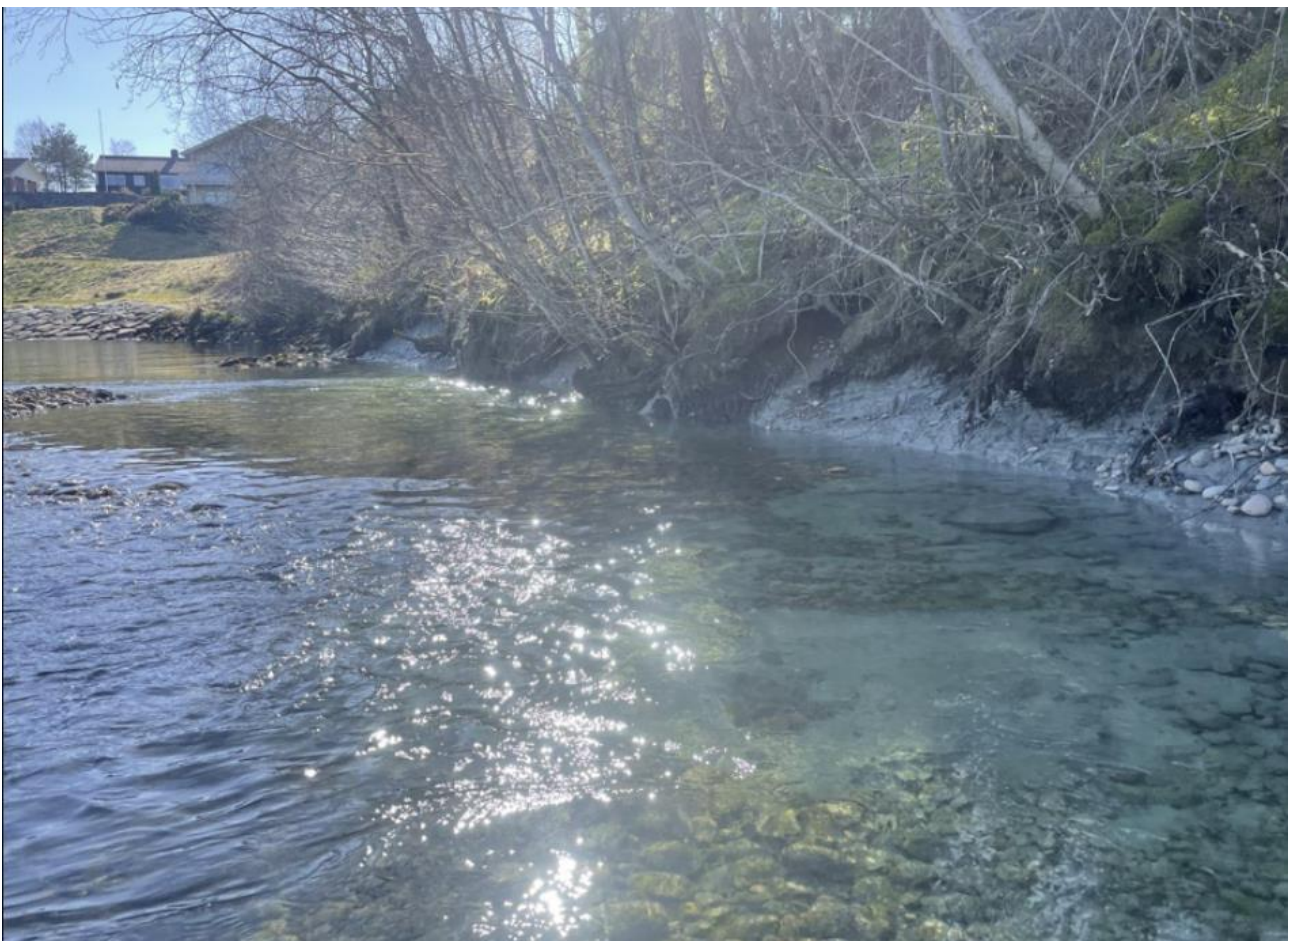
*Figur 4-2: Bilde som viser erosjon langs elvebredden i nærheten til boreposisjon 2410-5. Bildet er tatt mot sør.*

I etterkant av disse befaringene har det kommet inn meldinger om erosjon langs elvebredden ved Naustbakken. Bildet i Figur 4-2 er tilsendt av kommunen, og viser avdekte løsmasser i skråningen (erosjonssår). Avslutningen av erosjonssikringen i Naustbakken skimtes også bak til venstre i bildet.

Ved Naustbakken har Glippeelva erodert langs elvekanten, i et parti hvor elvebredden ikke er erosjonssikret. Det er tegnet opp et kritisk profil og utført en stabilitetsberegning for dette profilet. Resultater fra beregningene viser verdier som er godt over sikkerhetskravet, med unntak av for grunne overflateutglidninger i drenert tilstand. Det anbefales at den delen av elvebredden som ikke allerede er sikret, også blir sikret mot erosjon.

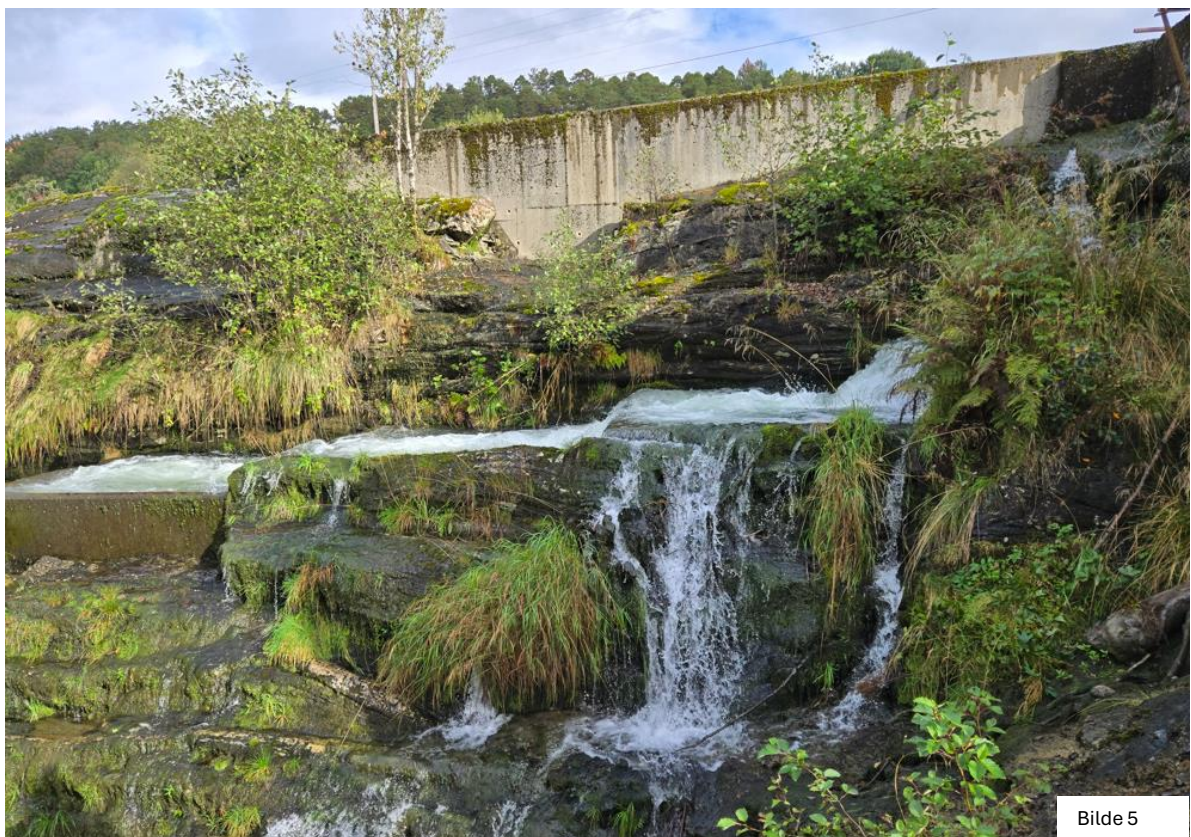
Bilde 5:  
Berg i dagen i  
området.

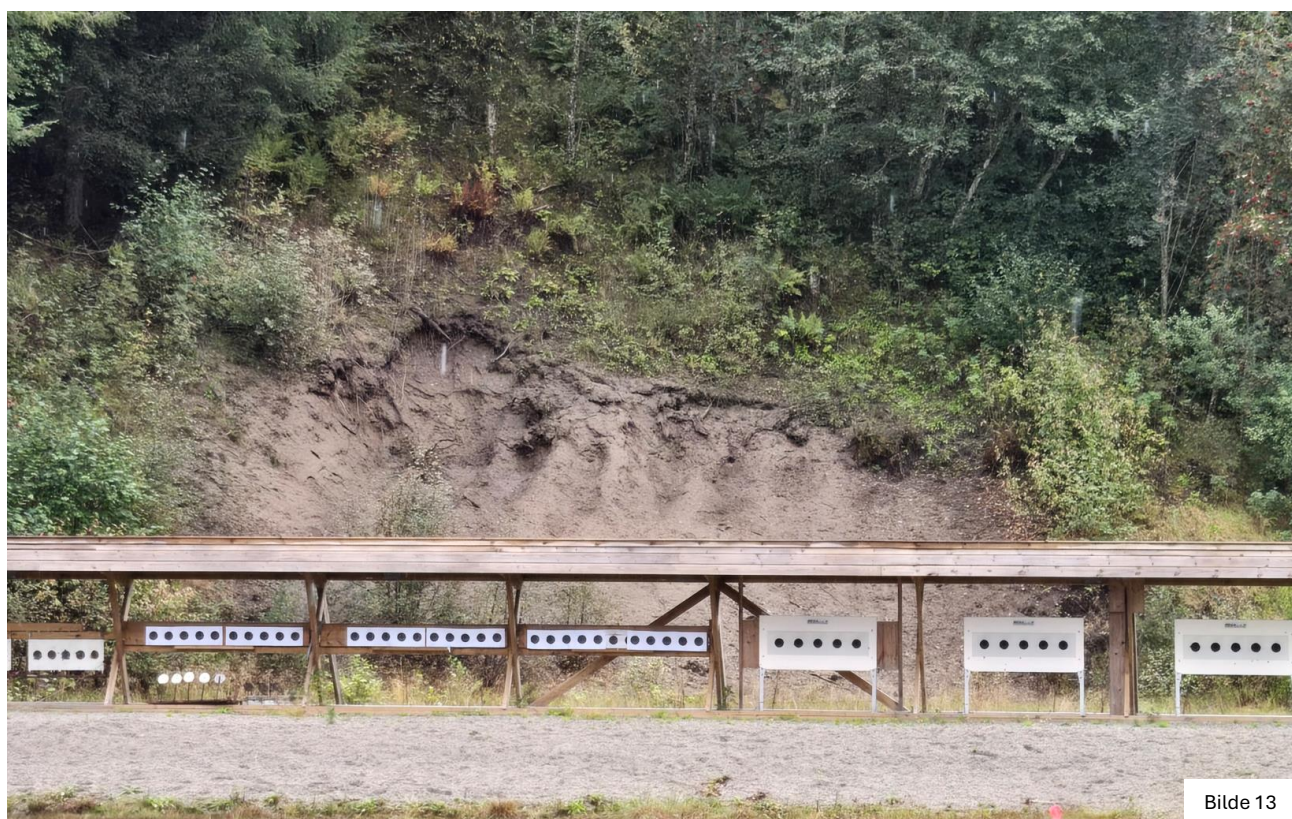
Bilde 13

Bilde 13:  
Mulig overflateskred  
observert ved  
skytebanen.

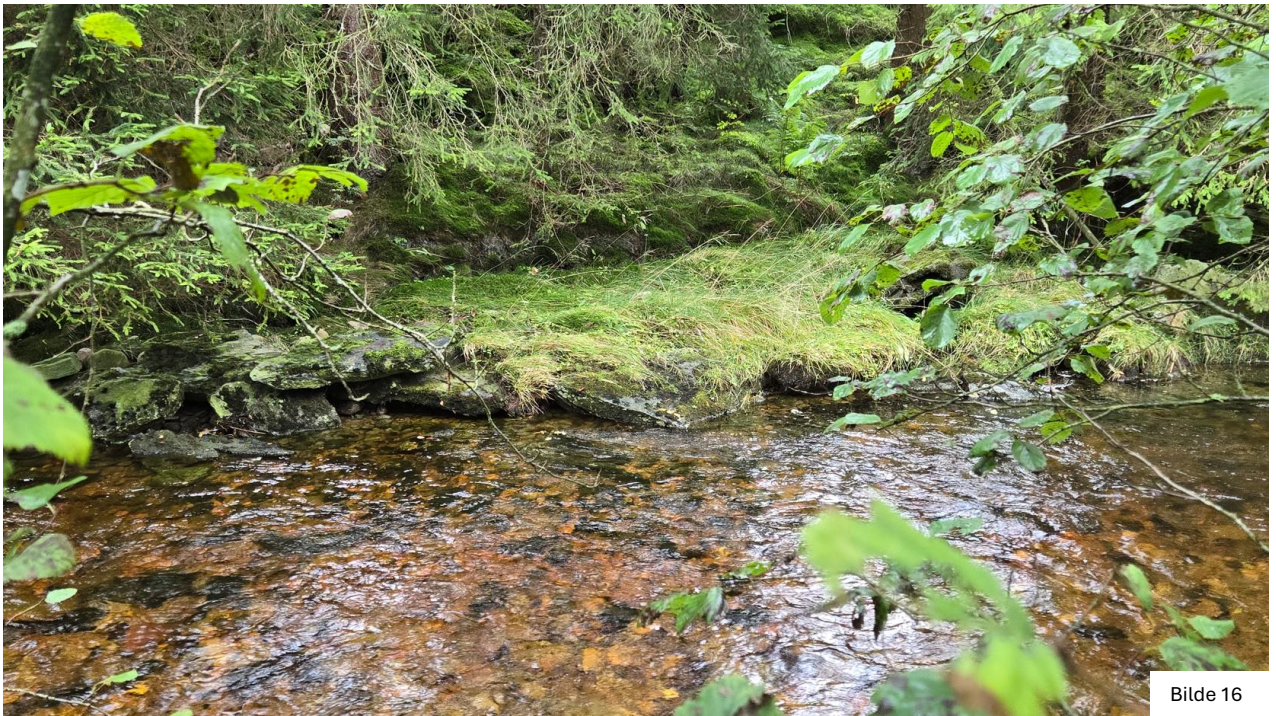
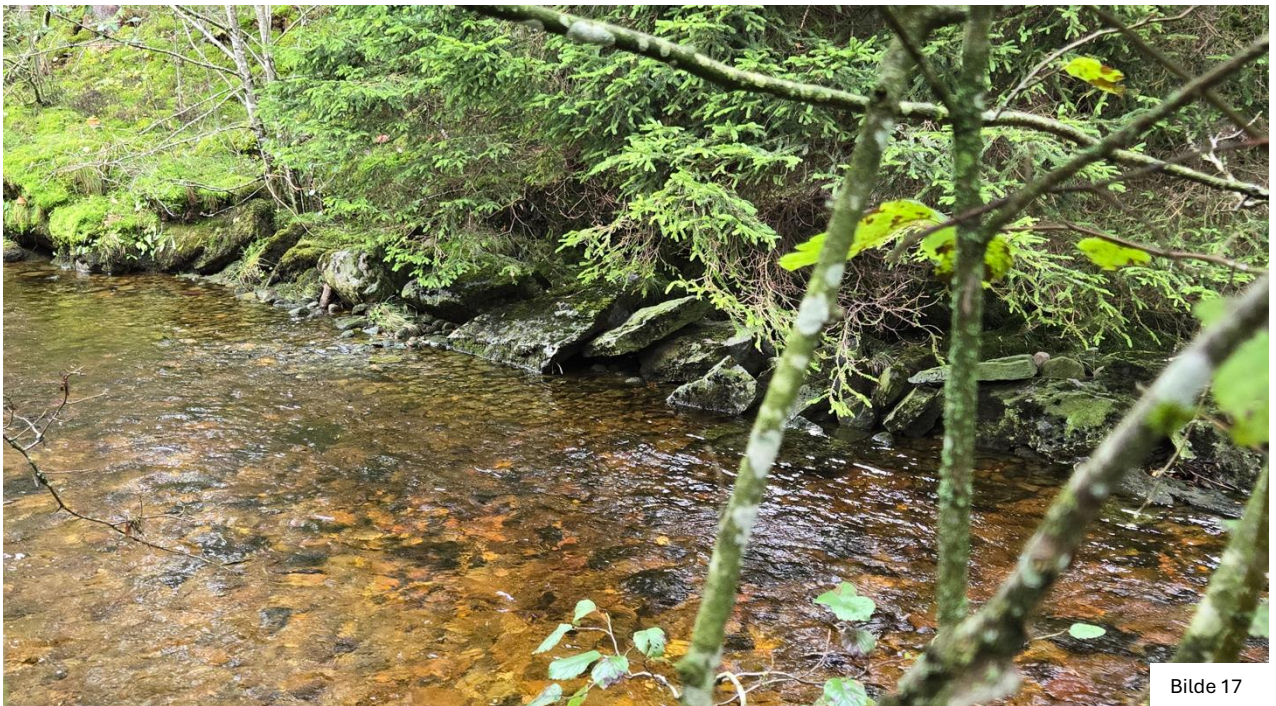
Bilde 14 - 17 viser at Jardøla har steinbelagte elvekanter flere steder. Ikke tegn til erosjon i observert område.
