| Rapportnr. | 24-52-1 |
| Prosjekt | Drangsvegen – vurdering områdestabilitet |

1 Innledning

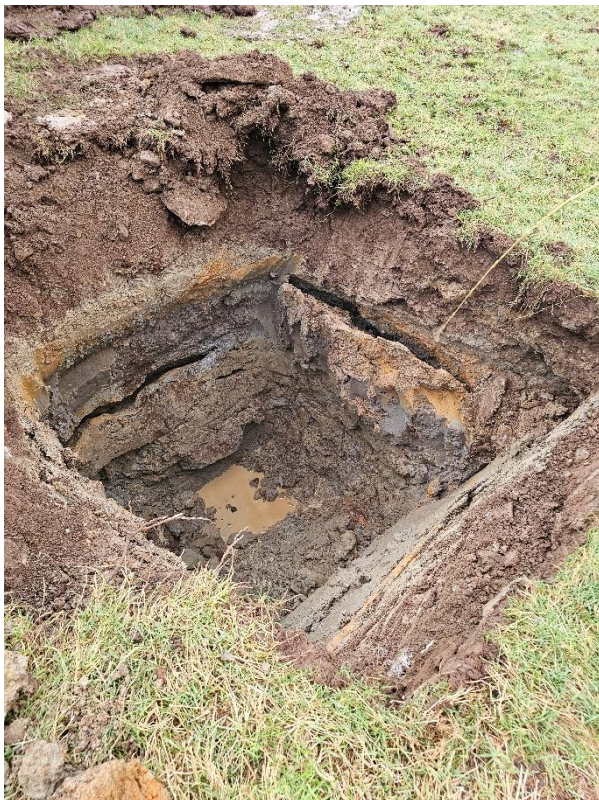
PG1 ble gravd ved «utløpet» av jordet i den nordvestlige delen av området. Det ble observert berg i dagen like i nærheten av prøvegroppen, men det ble ikke nådd berg i prøvehullet. Det ble gravd til ca.

2,5 m dybde. Under gravingen ble det observert et topplag av torv over antatt sandig, siltig, grusig, steinholdig materiale. Under dette laget ble det observert leire og deretter antatt morene (Figur 3).

Det ble benyttet håndholdt vingebor for å undersøke skjærfastheten av leiren. Det ble stukket på skrå inn i siden av prøvegroppen, ved tre ulike lokasjoner. Urørt skjærfasthet ble funnet å være i størrelsesorden 50 kPa i alle tre lokasjoner. Omrørt skjærfasthet ble funnet å størrelsesorden 14 kPa, noe som gir en sensitivitet på 3-4.

Basert på observasjoner og målinger på stedet ble leira vurdert som fast og lite sensitiv.

Figur 3: PG1. Observert leirlaget kan sees med grå farge i prøvegroppen.

Det ble observert leire i PG1. Leiren ble imidlertid funnet å være fast og lite sensitiv, uten sprøbruddegenskaper. Det observerte leirlaget fra PG1 ble ikke funnet igjen i PG3, selv om det i PG3 ble gravd ned til ca. samme kotehøyde som observert leirlag i PG1. Heller ikke i PG2 ble det observert leire, men denne prøvegroppen ble gravd fra en høyere kotehøyde.

Basert på utførte prøvegravinger er det vurdert at leirlaget observert i PG1 ikke er sammenhengende i hele området. Leirlaget er også uten sprøbruddegenskaper.

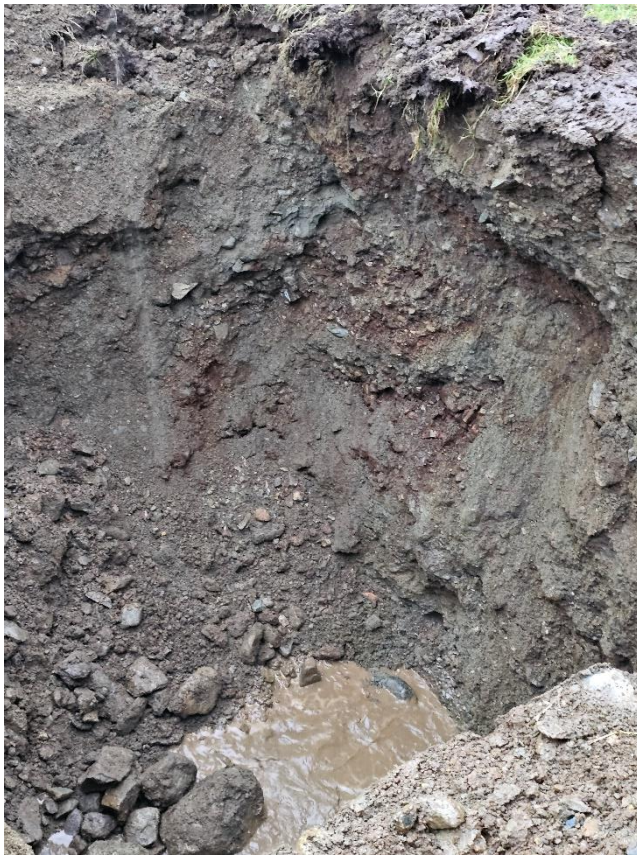
PG2 ble gravd i skråning opp mot Drangsvegen, i søndre ende av området. Det ble gravd ved fot av antatt vegfylling. Gropen ble gravd til ca. 3,5 m dybde. Det ble gravd gjennom ca. 2,5 m humusholdige, steinholdige, sandige, grusige masser over antatt sand og grus (Figur 4). Det ble ikke observert siltige eller leirholdige masser i prøvegropen. Selv om det ikke kan utelukkes mer finstoffholdige masser i dybden så ble det ikke gjort observasjoner som kunne antyde slike forhold. Prøvegravingen måtte avsluttes på 3,5 m dybde grunnet størrelse og rekkevidde på maskin. Det kom vann inn i bunn av gropen.

Figur 4: PG2. Sandige, grusige, steinholdige masser med noe humus

Det ble i PG2 gravd til ca. 3,5 m uten indikasjon på leire eller sprøbruddmateriale. Skråningshøyden fra PG2 opp mot Drangsvegen er i størrelsesorden 10 m, med total skråningshøyde på ca. 14 m. Basert på topografien i området vurderes det som mest sannsynlig at Drangsvegen ligger på berg eller faste masser i området. Det er som nevnt heller ikke observert leire i prøvegrop 2, ved bunn av vegfylling. Eventuelle dypere, bløte leirlag vurderes som lite sannsynlig. Utført prøvegraving antyder også at eventuelle leirlag i dette området vil ligge dypere enn 0,25xskråningshøyden, og vurderes dermed uansett å ikke gi potensiale for områdeskred.

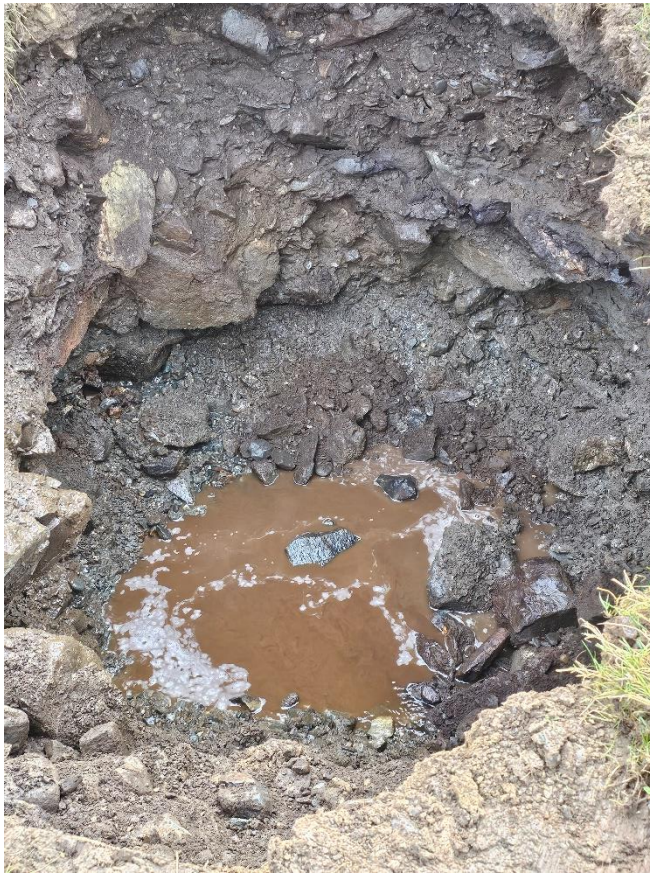
PG3 ble gravd nord for PG2, i sørenden av jordet. Det ble gravd ca. 2,5 m gjennom steinholdige masser av sand og grus (Figur 5). Det ble observert noe mindre stein i dybden, men ingen indikasjon på silt eller leire. Det kom vann inn i bunn av gropen.

Figur 5: PG3. Steinholdige masser av sand og grus
