# Skredutredning – Brådlandsveien 1000

## G-not-001

Skredfareutredning iht. NVEs veileder (2020) for Brådlandsveien 1000, Kvinesdal kommune.

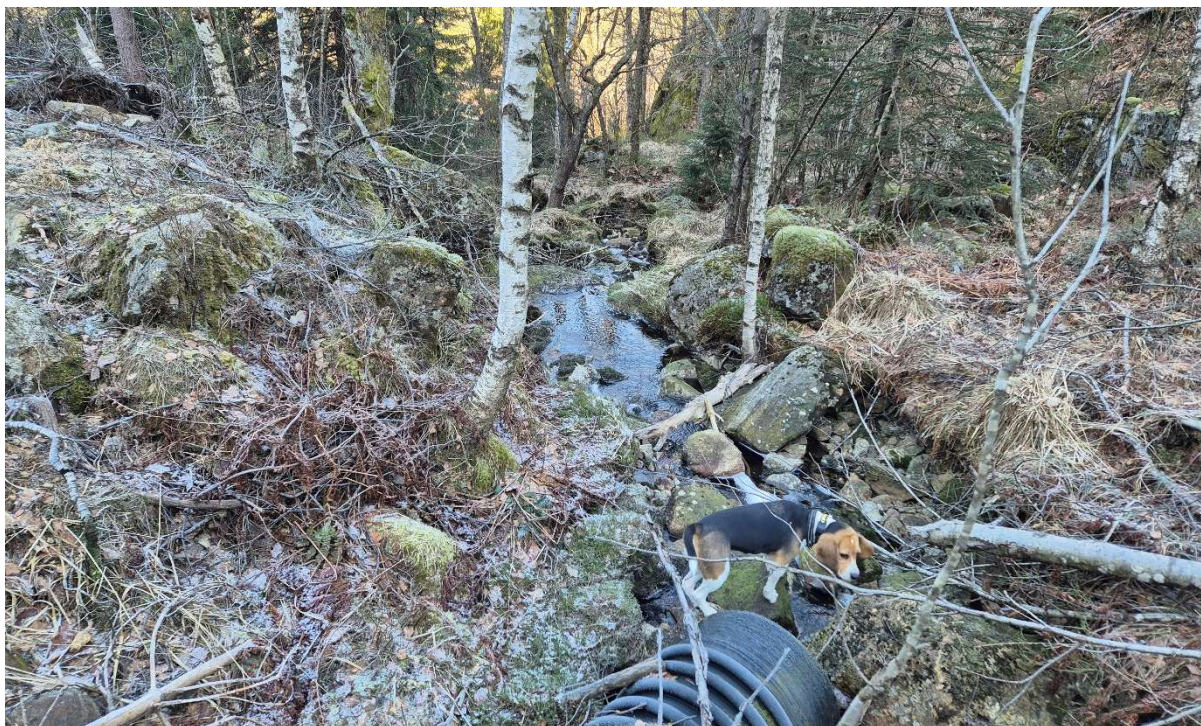
Det renner en liten bekk ned fra Toftelandsmyra ned mot sletta ved Trælsgård, samt at det kommer noe vann ned fra ei større myr sør for kartleggingsområdet som går inn i bekken. Begge myrene er drenerte med grøfter, antatt utført tidlig 90-tall. Bekken kommer ned 3-4 meter fra husveggen til den eldre fjøsbygningen.

Bekken ligger stort sett i terreng med en helningsgrad mellom 20°-25°. Bekken går på en blanding av berg og løsmasser, hvor løsmassene stort sett består av steiner i ulik størrelsesgrad og lite finere fraksjoner som sand og grus. Det registreres ingen spor i terrenget som tyder på stor vannføring, ingen utvaskinger i løsmassene mot traktorvei eller synlige spor etter vann utenfor bekkefare. Bekkefarene ligger rundt 0,5 m dypere enn omliggende terreng.

**Figur 4:** Bekk fra Toftelandsmyra, stikkrenne for vann fra den andre myra synlig nederst i bildekanten. Mye steiner i bekkefare.

Flomskred vurderes derfor ikke som en aktuell skredmekanisme, og utredes ikke videre.
