## NOTAT

| KUNDE / PROSJEKT<br>Å Energi Vannkraft AS | PROSJEKTLEDER<br>Halvard Kaasa | 12.12.2024 |

## Vurdering av miljøvirkninger ved å øke slukeevne i Hofsoss kraftstasjon

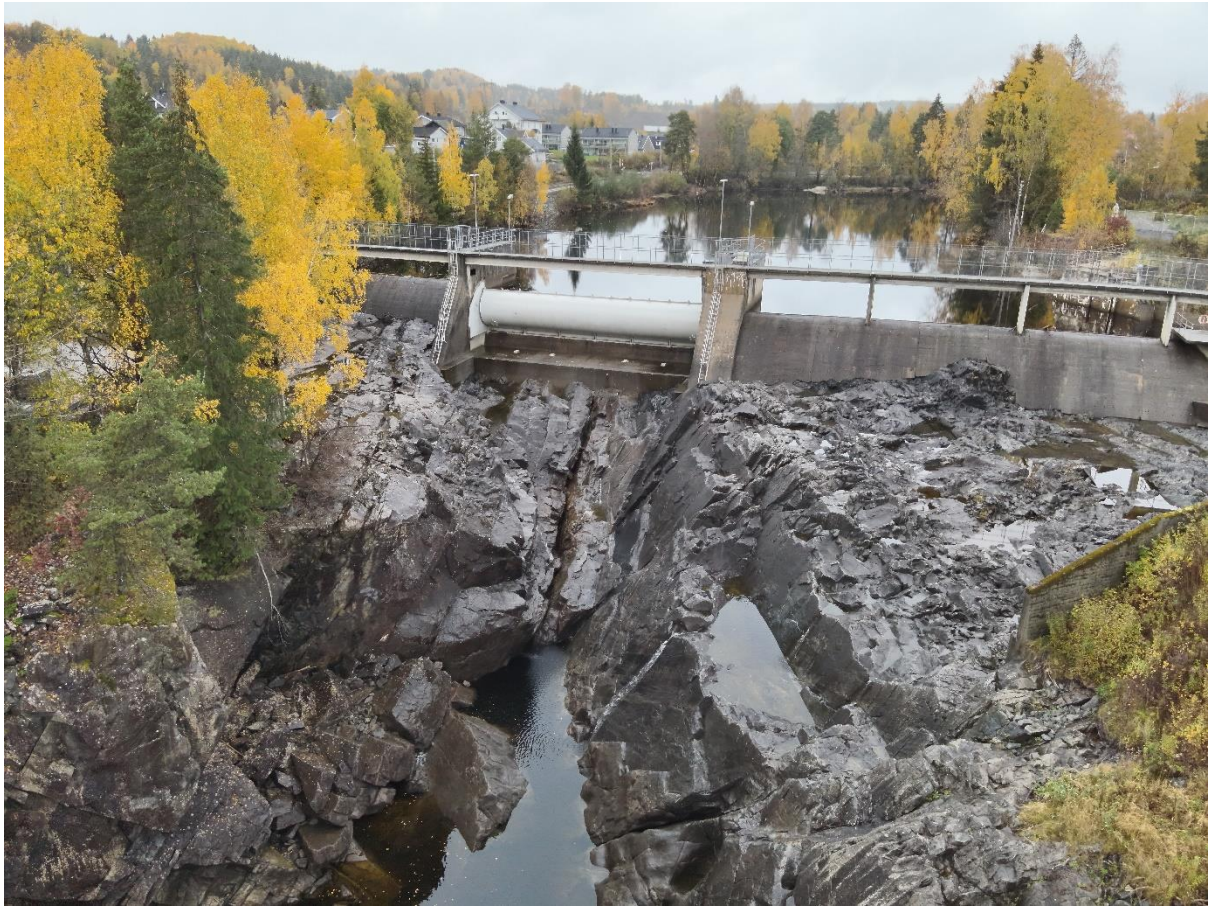
Figur 2.1 Inntaksdam og tørt fossefall slik det er mesteparten av året.

Straks nedstrøms dammen og fossen passerer elva i en bergkløft der det er en kulp med vann et stykke ned mot der elva passerer under et industribygg, se figur 2.1 og 2.2. Substratet er dominert av berg med noe grovt og litt finere materiale ned mot industribygget, se figur 2.2. Denne kulpen tørker ikke ut men er stillestående store deler av året og har trolig livsformer av ulikt slag som alger og insektlarvert. I flomperiodene som er konsentrert om mai og juni antas det at vannhastighetene her er store og at livsvilkårene for de tilstedeværende artene er fysisk krevende.

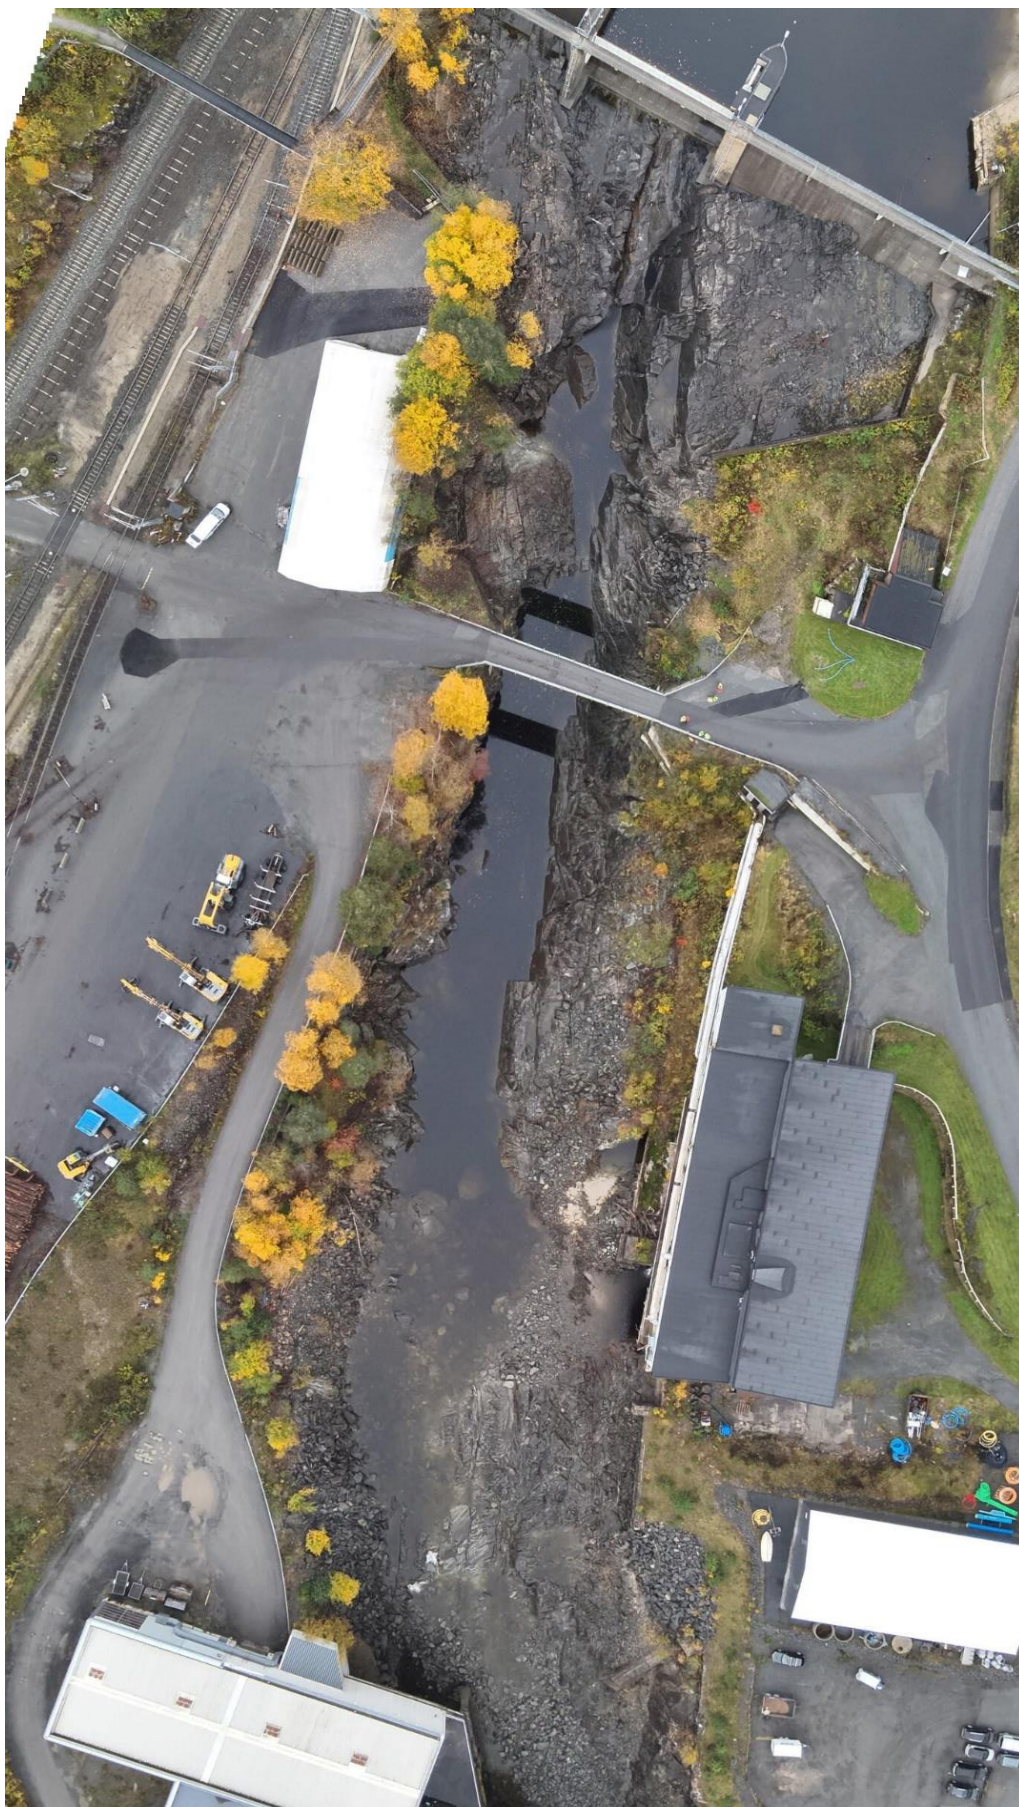
Figur 2.2. Strekingen fra dammen og ned til der elva passerer under et industribygg.

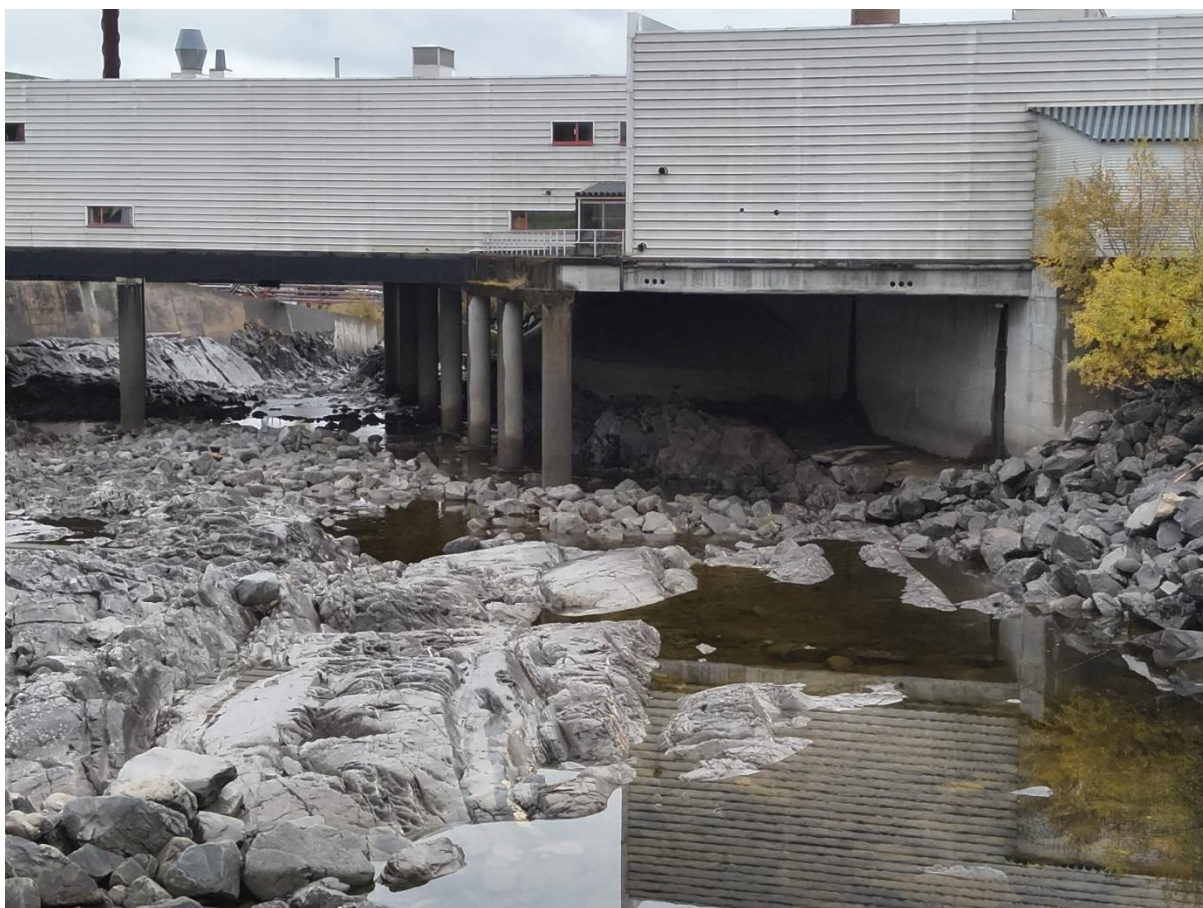
Figur 2.3. Her passerer elva under industribygget. Bunnsstrat av grov stein og fjell indikerer store vannhastigheter i flomperiodene.

Figurene 2.3 og 2.5 viser typisk elvebunn på den 500m lange berørte strekningen som er dominert av fjell og grov stein. Dette indikerer store vannhastigheter i flomperiodene.

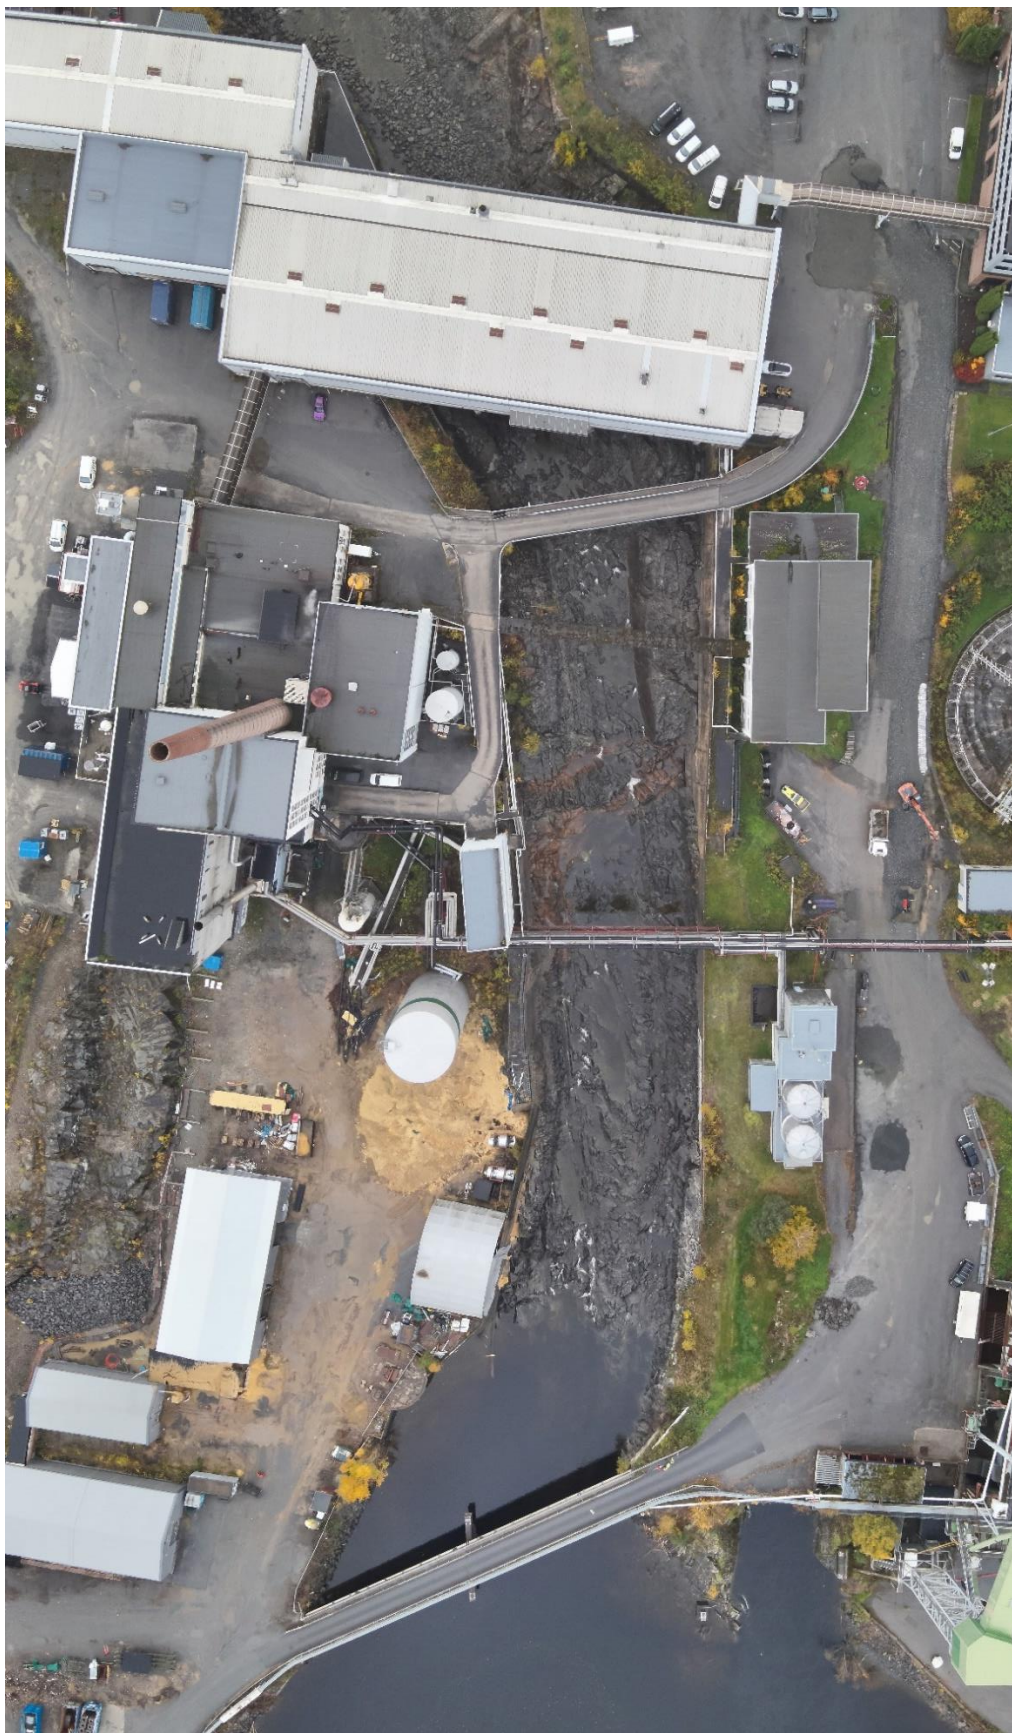
Figur 2.4. Elveløp fra industribygget til undervann Hofsfoss kraftverk. Elvebunnen består av bart fjell som er mørkt pga at det er regn i lufta.

Nedre del av strekningen fra industribygget til undervann Hofsfoss kraftstasjon er vist i figur 2.4. Elva som er kanalisert med betongvegger (fig 2.5) og har elvebunn av bart fjell.

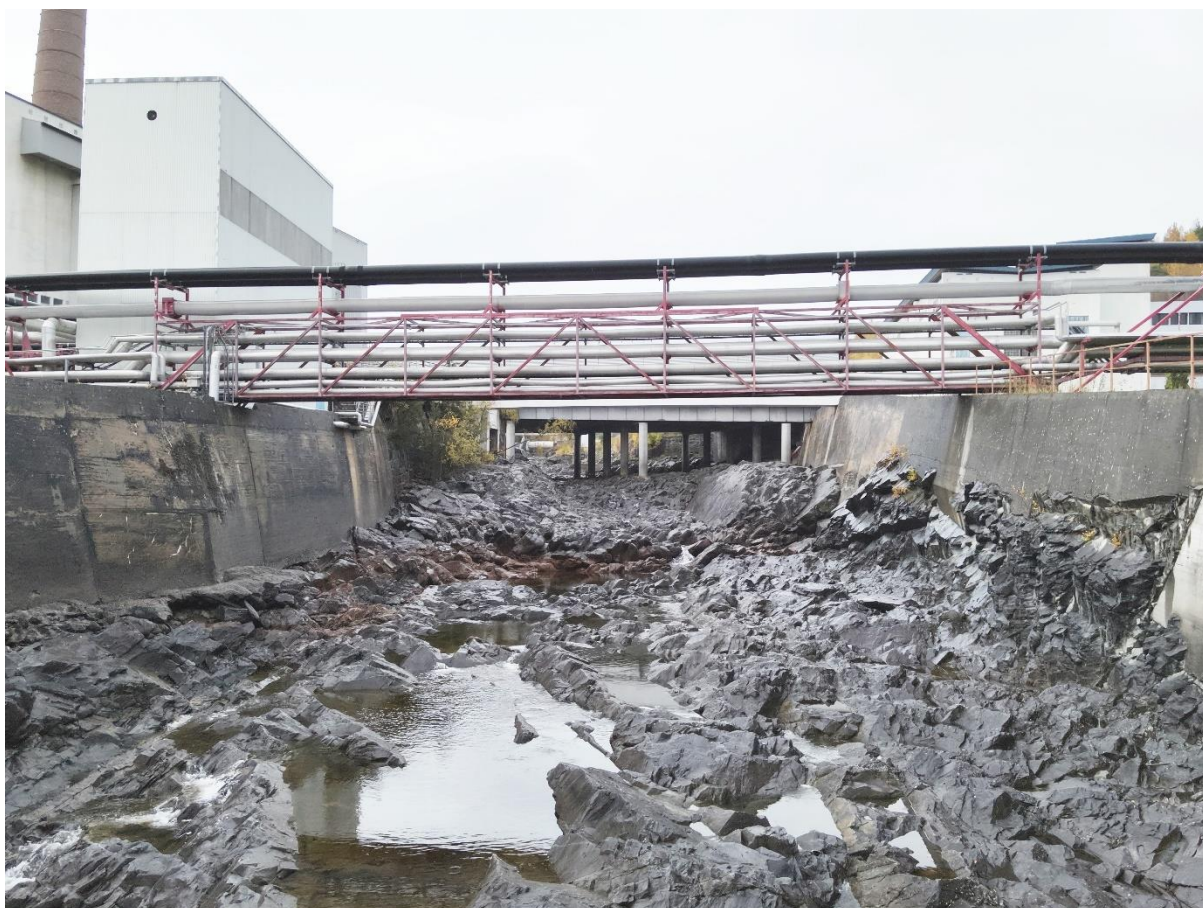
*Figur 2.5. Elveløpet på strekningen mellom industribygget og undervann kraftverket. Elvebunnen består av bart fjell og elveløpet er kanalisert med hjelp av betongvegger.*

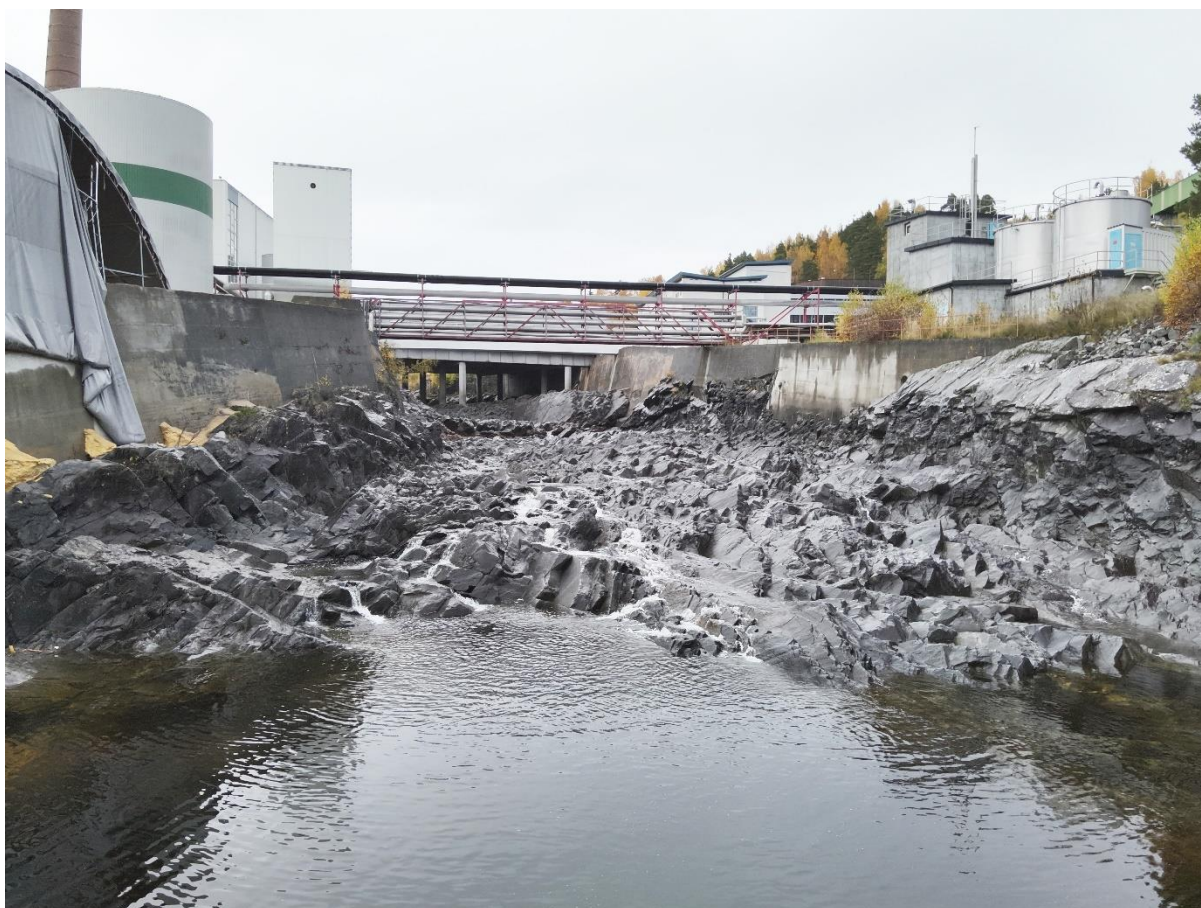
Figur 2.6. Litt lekkasjevann eller dreneringsvann renner i elvebunnen og inn i bassenget for undervann til Hofsfoss kraftverk. Elvebunnen består av fjell.
