Dato: 25.05.2025  
Dokumentnr.: 119427n1  
Prosjektnr.: 115738  
Utarbeidet av: Olav Frydenberg  
Kontrollert av: Sivert S. Johansen

### **Tønsberg. Åshaugveien 31**

#### **Geoteknisk vurdering av områdestabilitetsforholdene iht. NVEs kvikkleireveileder**

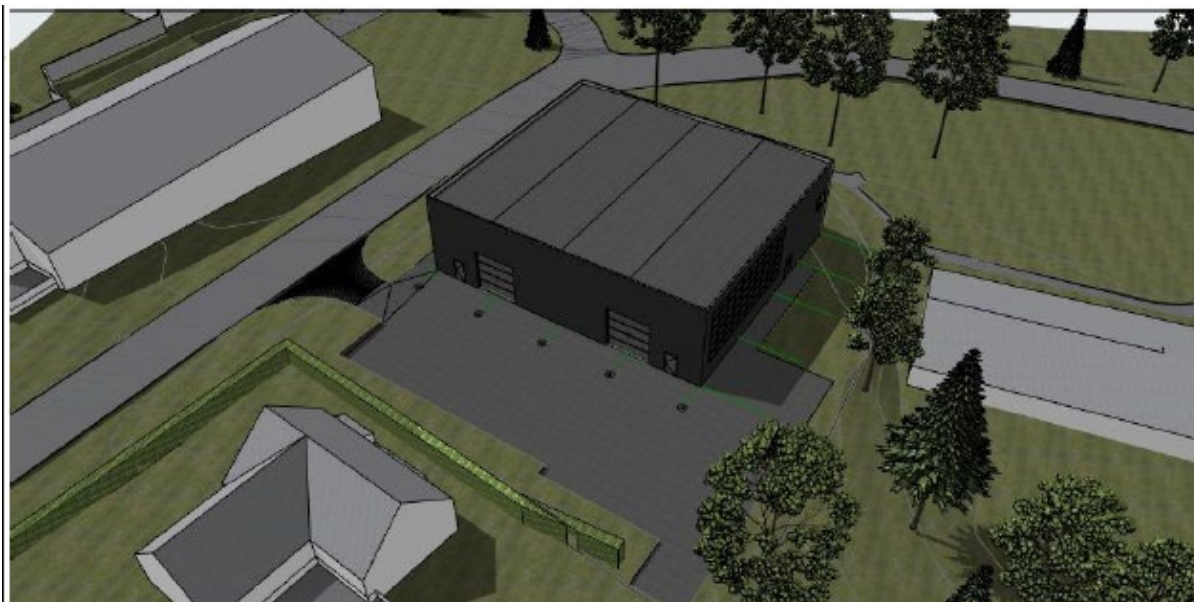
Vi viser til epost datert 20.08.2025 med tegningsunderlag for prosjektet. Vi har forstått at eksisterende bebyggelse på eiendommen skal rives til fordel for ny bebyggelse, bestående av lager/verksted med mesaniner i 2 etasje. Figur 1 viser utklipp av mottatt 3d-skisse.

Figur 1. Mottatt 3D-skisse.

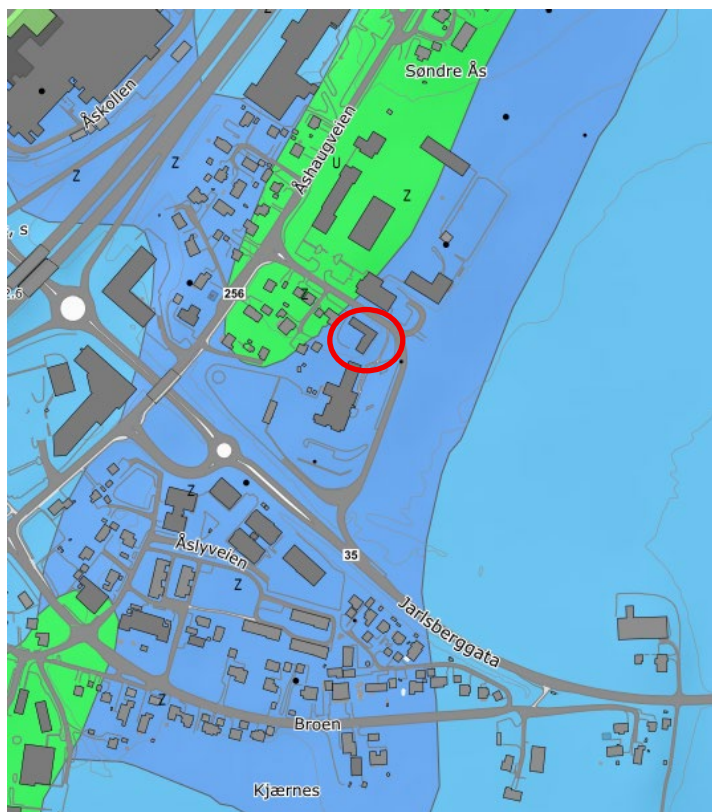
Figur 4 viser utklipp fra NGUs løsmassekart, kartet viser antatt forventet avsetning i området. Den aktuelle tomten ligger ved Raet «randmorene» som strekker seg gjennom bl.a. Vestfold. Massene ved Raet kan erfaringsvis variere sterkt på korte strekninger, alt fra faste masser med mye stor stein og blokk til bløt kvikkleire.

Figur 4. Utklipp fra NGUs løssmassekart.
