Norges
vassdrags- og
energidirektorat

Rassikring av bekk ved Harran skole

Detaljplan

Plandato: 24.01.2005	Saksnr.: 04/2310
Revidert: 16.03.2006	Vassdragsnr.: 139.Z
Kommune: Grong	NVE Region Midt-Norge
Fylke: Nord- Trøndelag	Vestre Rosten 81, 7075 TILLER
Inngrepsnr.: 10199	Tlf.: 72 89 65 50 Faks: 72 89 65 51

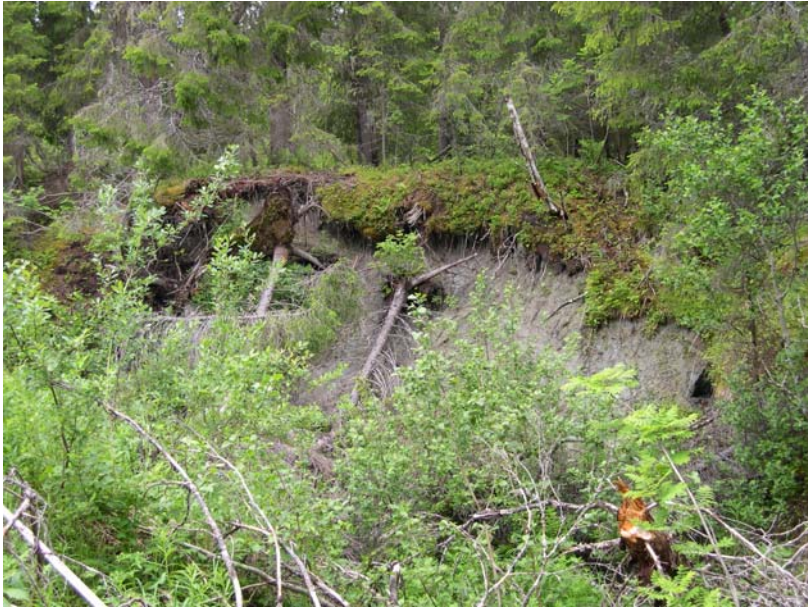
Bilde 1: Erosjonskant nedstrøms P50. På toppen av skråning som ligger til venstre for hvor bildet er tatt, er det flere bolighus.

På strekningen mellom P0 – P143 er erosjonsaktivitet stor (Bilde 1). Nedstrøms P143 avtar aktiviteten noe, men øker igjen fra ca P300. Oppstrøms P410 ble den største utglidningen registrert. I utgangspunktet er dette en gammel rasgrop hvor vegetasjonen er kommet tilbake, men det har inntil nylig gått en utglidning i forbindelse med denne (Bilde 2). Den ferske utglidningen har en utstrekning på ca. 7 m på det høyeste og en bredde på 7-8 m. Leira ligger åpen i dagen. På strekningen mellom P791 – P1048 er aktiviteten noe redusert (Bilde 3). Erosjonskantene er blitt lavere, men det er fortsatt blottlagt leire.

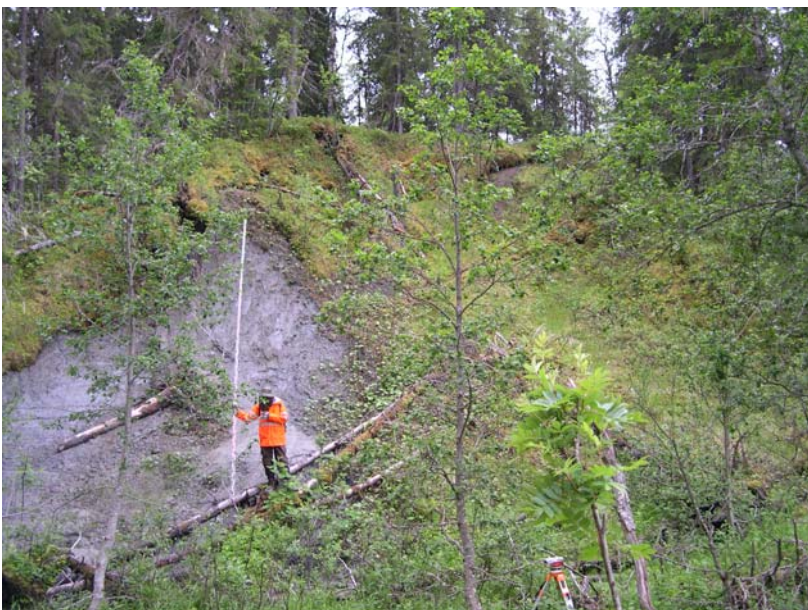
Bilde 2: Fersk utglidning i eldre rasgrop. Staven er fem meter høy. Like oppstrøms P410.

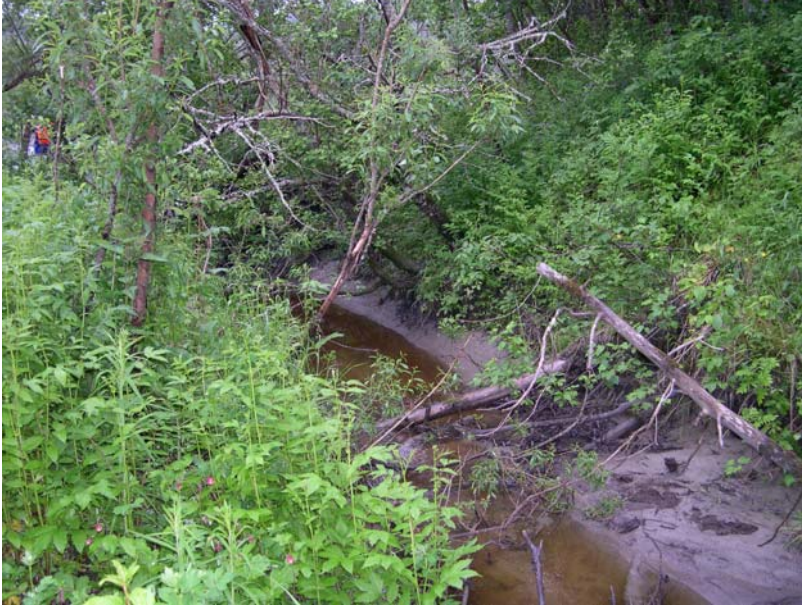
Bilde 3: Like oppstrøms utløpet i Namsen. Bildet tatt ved P1027.

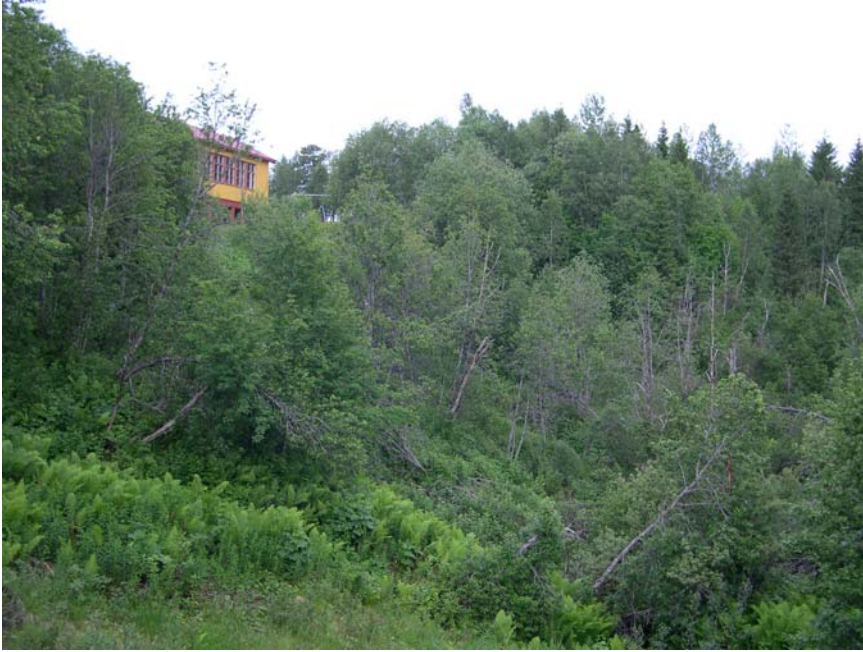
Bilde 6: Viser skolen som ligger på toppen av ravinen. Det er tydelige utglidninger i leira. Bildet tatt fra E6 sett oppstrøms.

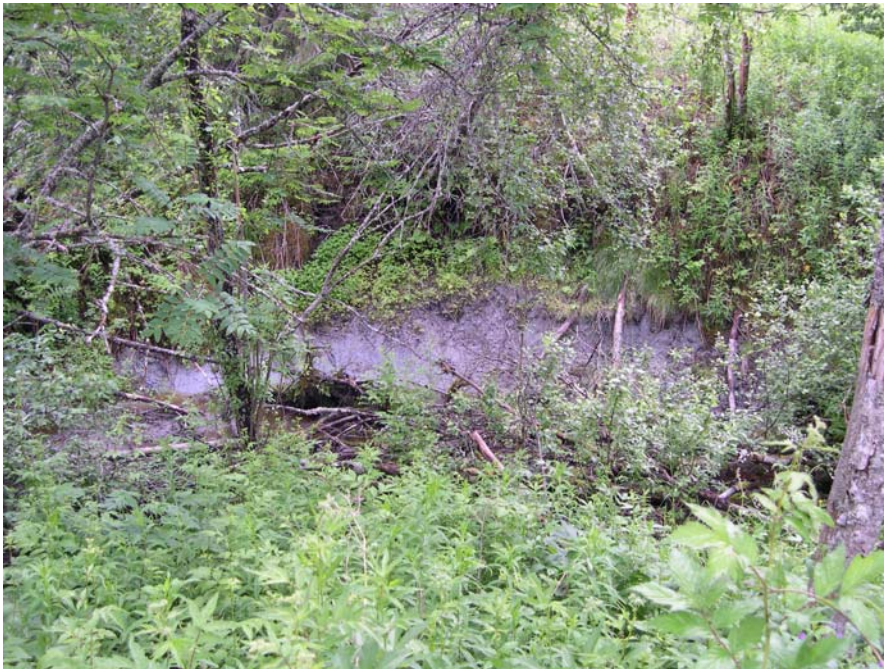
Bilde 7: Erosjonskant. Bilde tatt like oppstrøms P898.

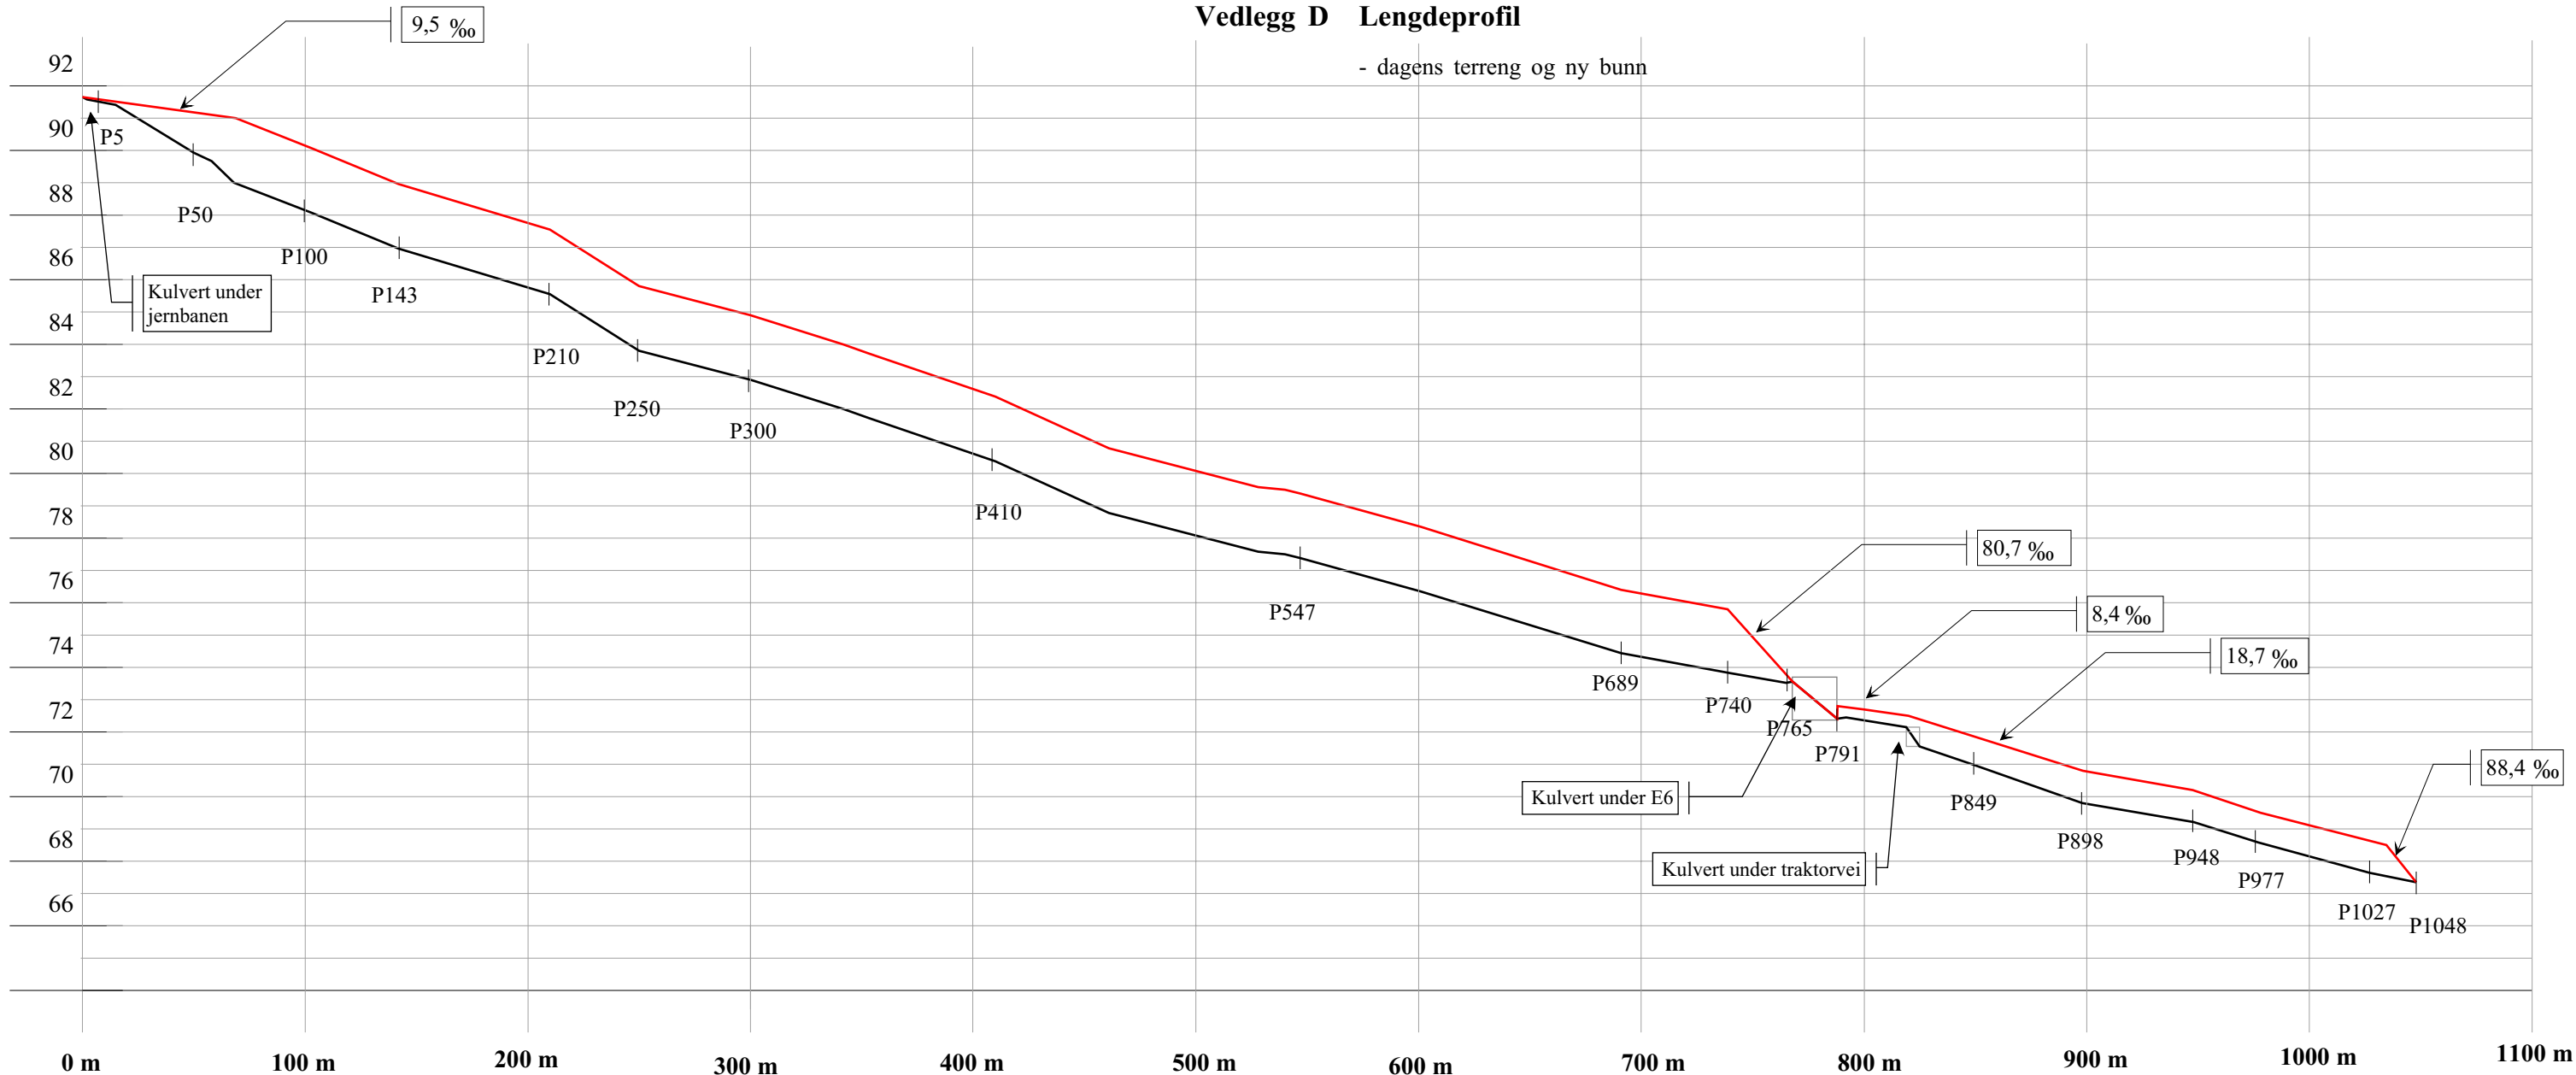
Vedlegg D Lengdeprofil

- dagens terreng og ny bunn

- bunnheving
- dagens terreng
- kulvert

Planen omfatter erosjonssikring og stabiliserende tiltak (bunnheving) vha samfengt sprengt stein over en total lengde på ca 1050 m. Samt erosjonssikring av en ca 50m lang sidebekk ved P280, på høyre side. For detaljert lengdeprofil for bekken før og etter bunnheving, vedlegg D.

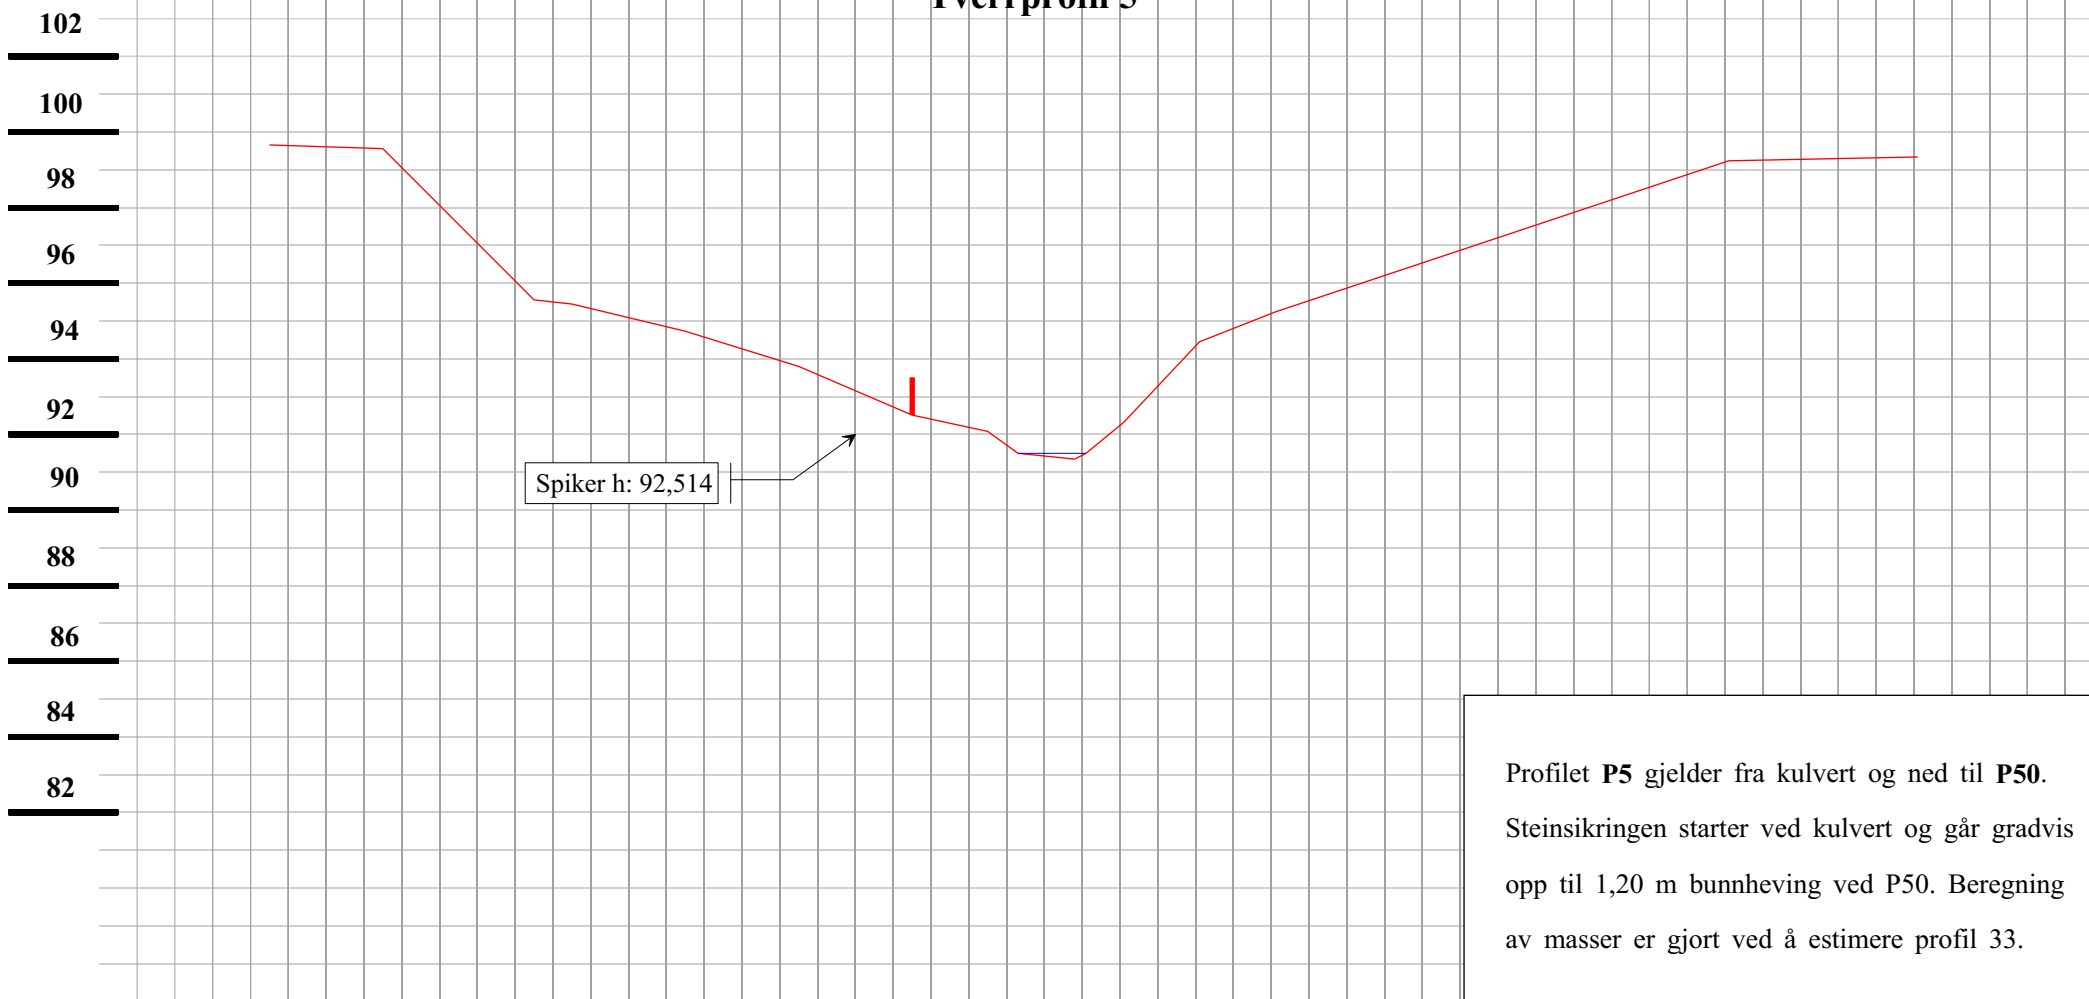
Tverrprofil 5

Profilen **P5** gjelder fra kulvert og ned til **P50**. Steinsikringen starter ved kulvert og går gradvis opp til 1,20 m bunnheving ved P50. Beregning av masser er gjort ved å estimere profil 33.

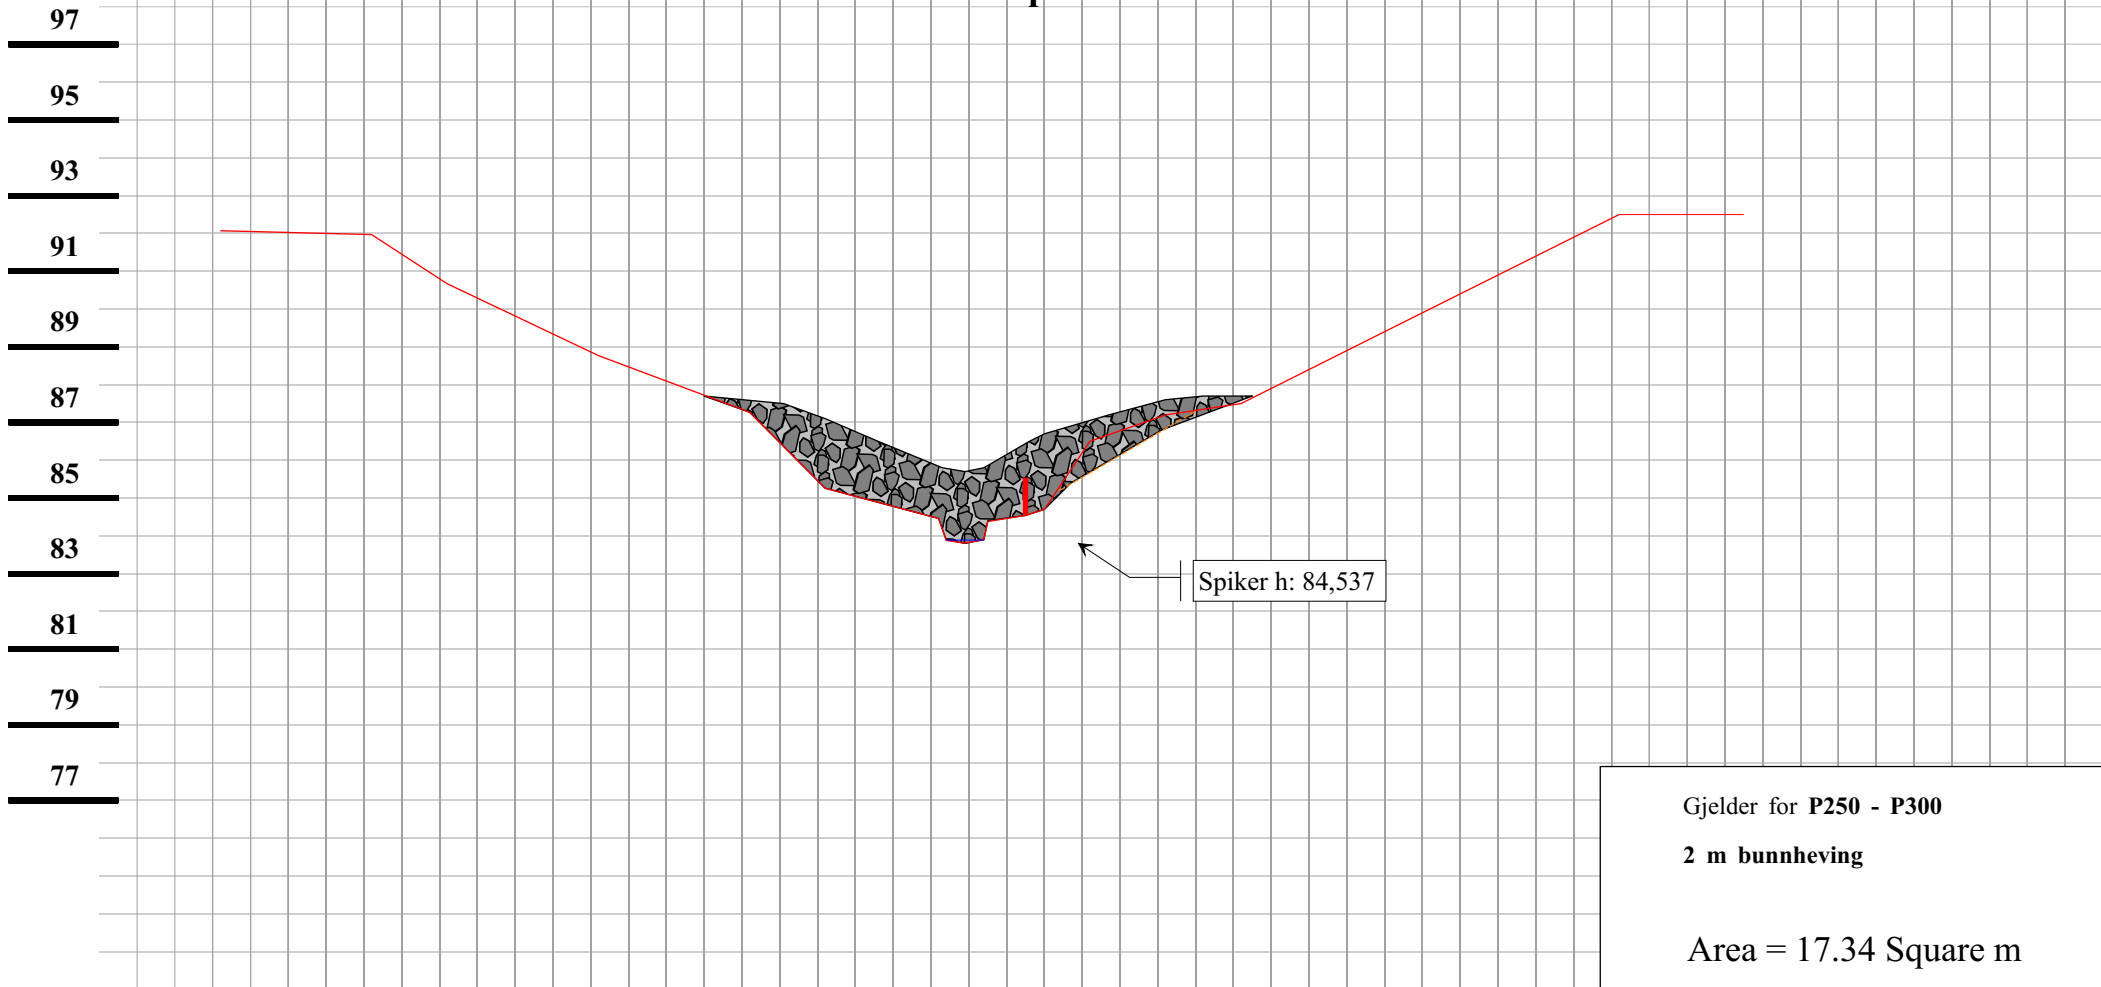
Tverrprofil 250

Gjelder for **P250 - P300**
2 m bunnheving
 Area = 17.34 Square m

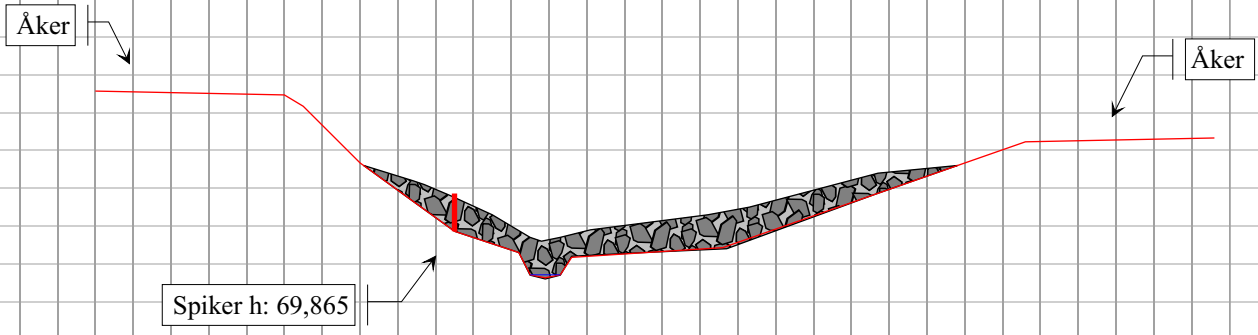
Tverrprofil 977

Profilen gjelder fra **P977 - P1027**
1 m bunnheving
 Area = 10.52 Square m
