**Skredfarevurdering for  
Valvikvegen 181 på  
Askrova, Kinn  
kommune**

Sunnfjord Geo Center

| 2025-09-355 | SF-H30-M01-04b | 01R | Skredfarevurdering for Valvikvegen 181 på Askrova, Kinn kommune | |

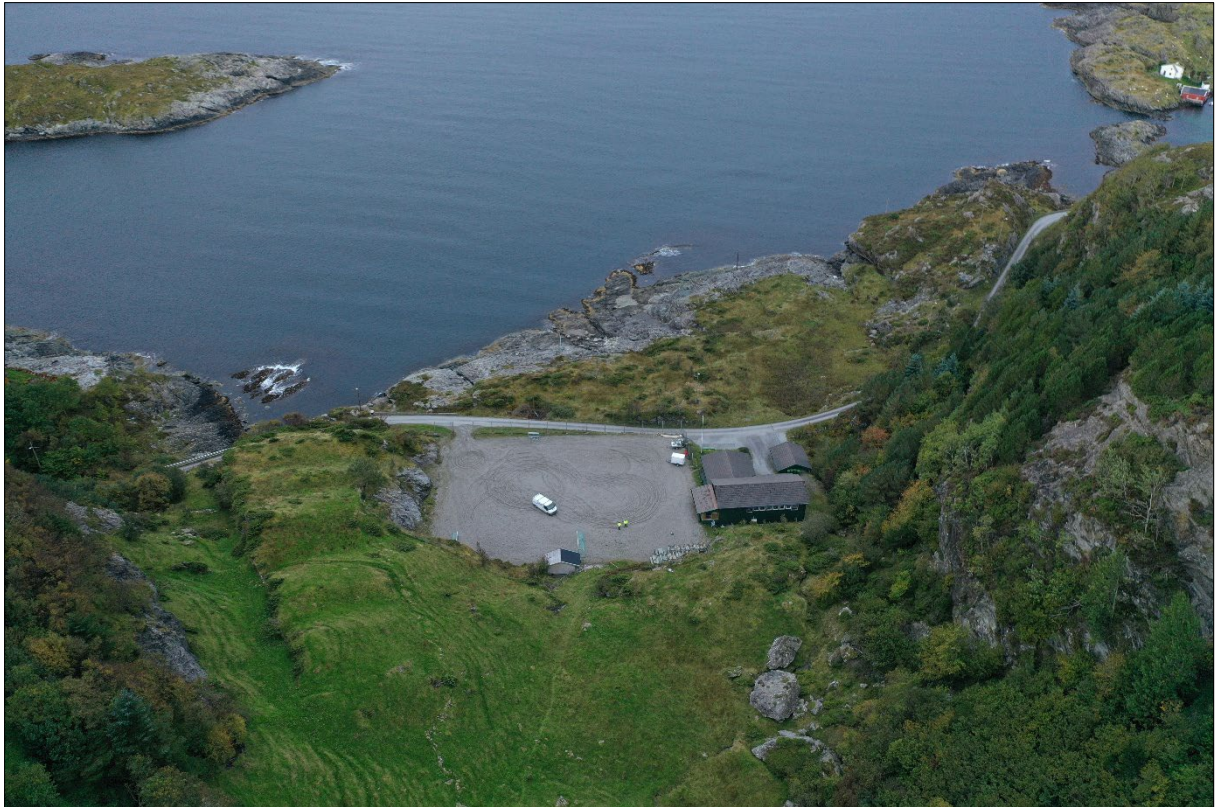
Figur 2: Bildet viser kartlagt område nede på flaten og deler av påvirkningsområdet til høyre i bildet. Terrenget skrår brått opp rett nord for kartlagt område (til høyre i bildet).

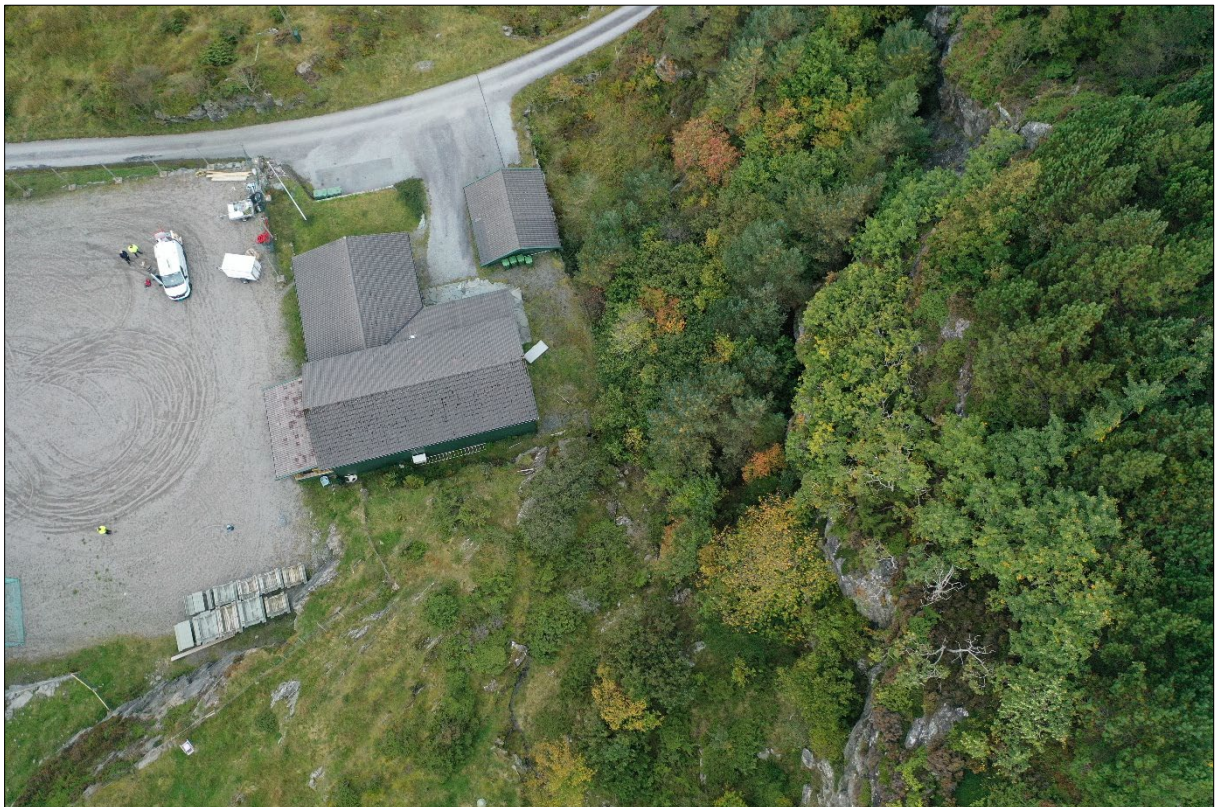
Figur 3: Nærbilde av kartlagt området og byggene her. Fjellskrenten nord for kartlagt område (til høyre i bildet) er tilnærmet vertikal.

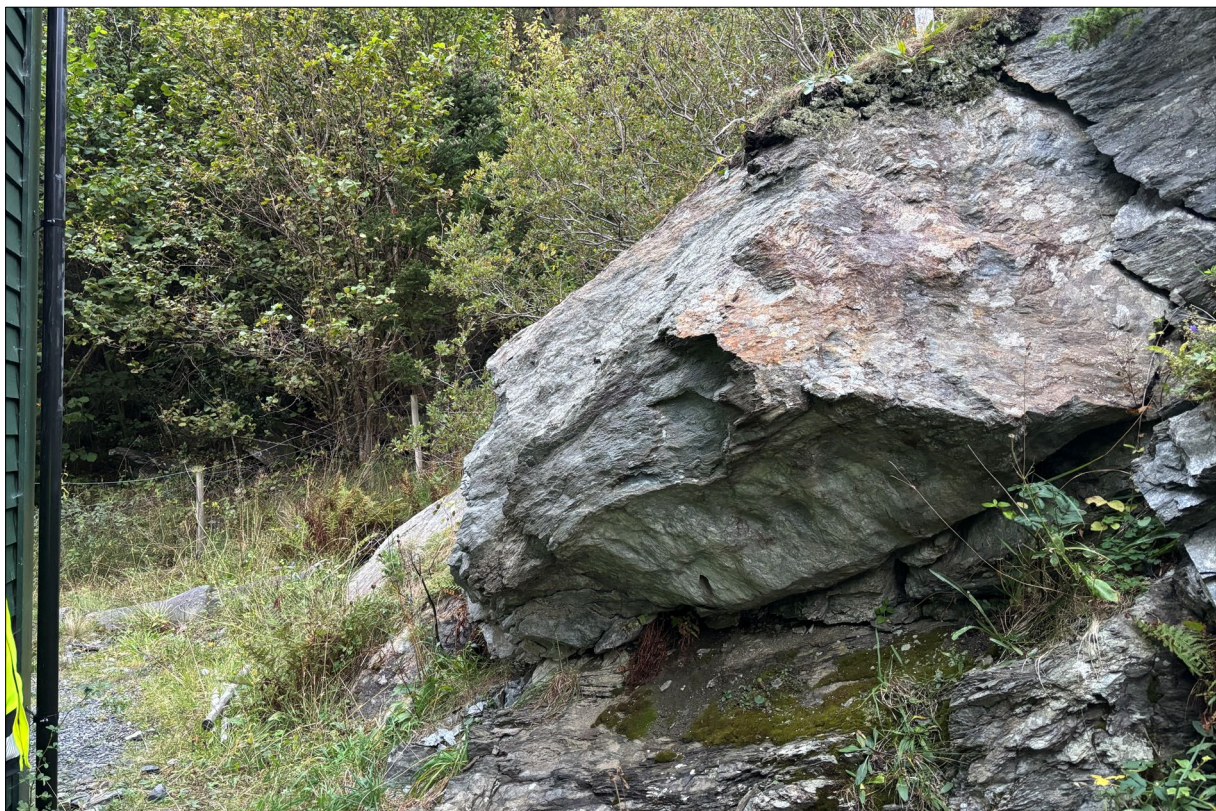
Under befarings er det observert fjell i dagen i form av en bratt fjellknaus rett øst for bygget i kartlagt område, med en høyde på 2 til 5 m (Figur 8), og nord og nordøst for kartlagt område er det bratte fjellskrenter på over 30 høydemeter (Figur 9 og Figur 10). I sørvestlige del av påvirkningsområdet er det bratte fjellskrenter inntil ca. 10 høydemeter. Berggrunnen er en kraftig oppsprukket og skifrig metagråvakke, som stedvis også er foldet. Hovedsprekkeplan følger foliasjonen til bergarten som har et fall på 25° mot nord/nordvest. Det er kaotisk sprekkesystem i flere retninger i bergarten og som følge av høy skifrihet sprekker bergarten lett. Det er observert flere store steinsprangblokker ved skråningsfot til det bratte partiet i nordøstlige og sørvestlige del av påvirkningsområdet (Figur 10 og Figur 11).

Figur 8: Bildet viser ustabil fjellparti av skifrig metagråvakke ved nordlige hjørne på huset i kartlagt området. Infopunkt 1.

Det er også en liten fjellknaus (2-5m høy) rett øst for flerbrukshuset i kartlagt område og deler av denne knausen vurderes som ustabil (infopunkt 1). Det er en sprekk som går på tvers av blokken sett ovenfra og ellers flere sprekkesett i underkant av blokken. Blokken mangler støtte og det vurderes at denne kan skli ut, og løsnestannsynligheten her er vurdert som større enn 1/100 per år.

Den ustabile blokken fra løsneområdet i kartlagt område ligger rett over bakkenivå, og terrenget ved skråningsfot er tilnærmet flatt. Det er vurdert at blokken ikke vil få langt utløp, men at den sannsynligvis kan treffe hjørnet på huset. På grunn av kort utløpslengde vil ikke steinsprang oppnå høy hastighet her, og vil kun føre til skadepotensiale på byggkonstruksjonens hjørne, men ikke for totalkonstruksjonen til bygget.

For å redusere skredfaren kan det utføres sikringstiltak enten ved å støtte opp blokken med armeringsjern eller ved å støpe en støttekonstruksjon i betong.

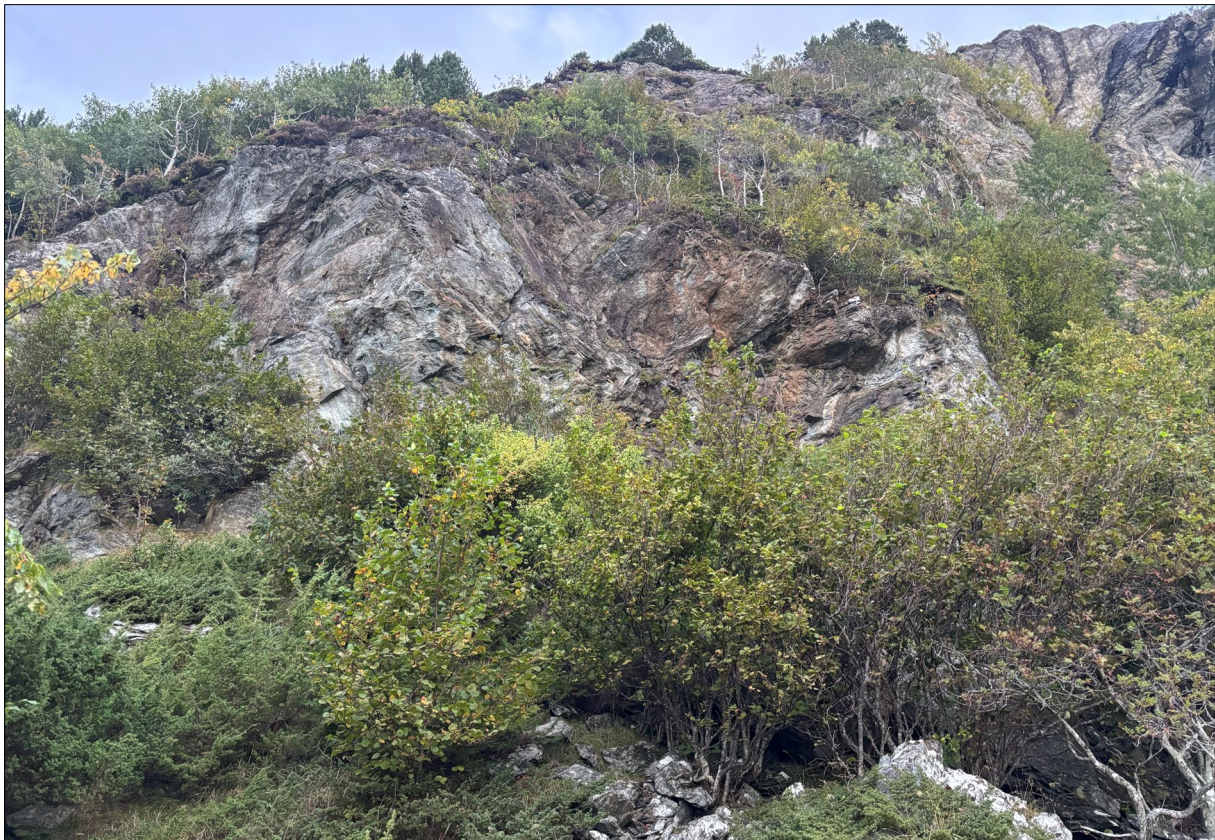
Figur 9: Bratt fjellskrent nord for kartlagt område. Skrenten er tilnærmet vertikal og over 30 høydemeter på det meste.

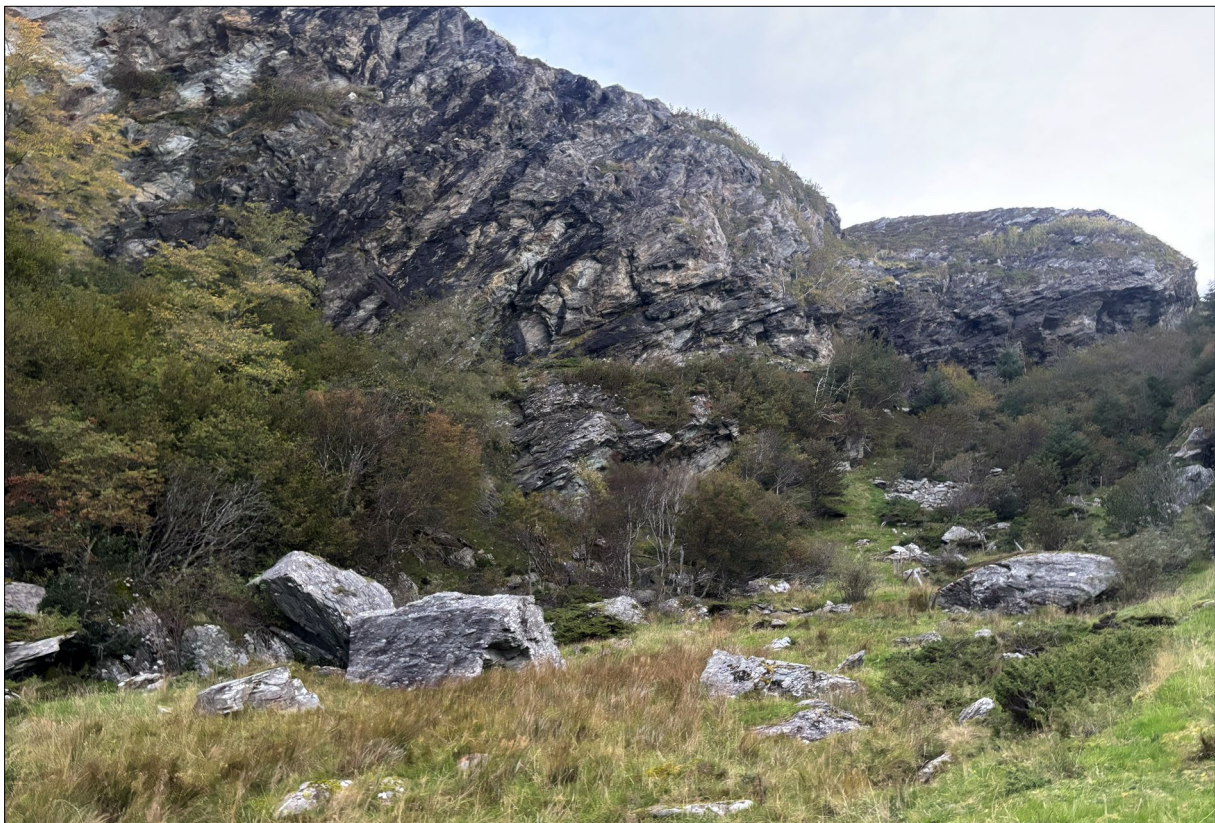
Figur 10: Bratt fjellskrent nordøst for kartlagt område. Skrenten er tilnærmet vertikal, stedvis med overhengende berggrunn og er over 30 høydemeter på det meste. I kort avstand fra skråningsfot ligger det flere steinsprangblokker.

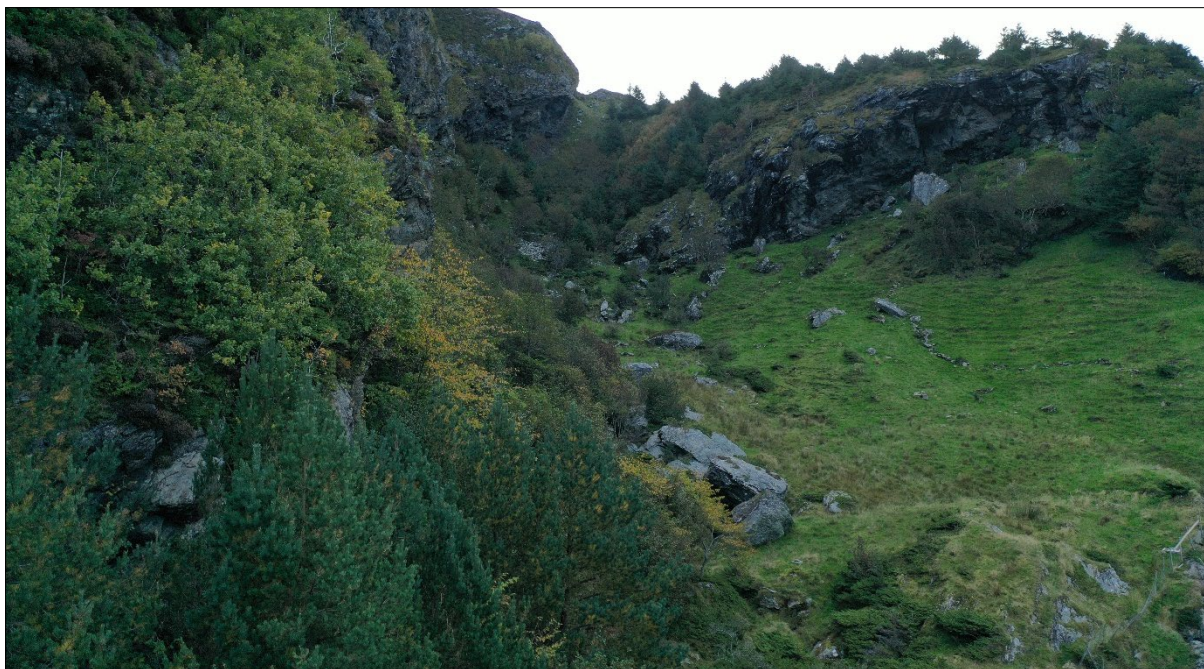
Figur 11: Bratt fjellskrent i sørvestlige del av påvirkningsområdet. Fremfor fjellskrenten er det registrert flere steinsprangblokker som har stoppet i kort avstand fra skråningsfot, der terrenget slakker ut.

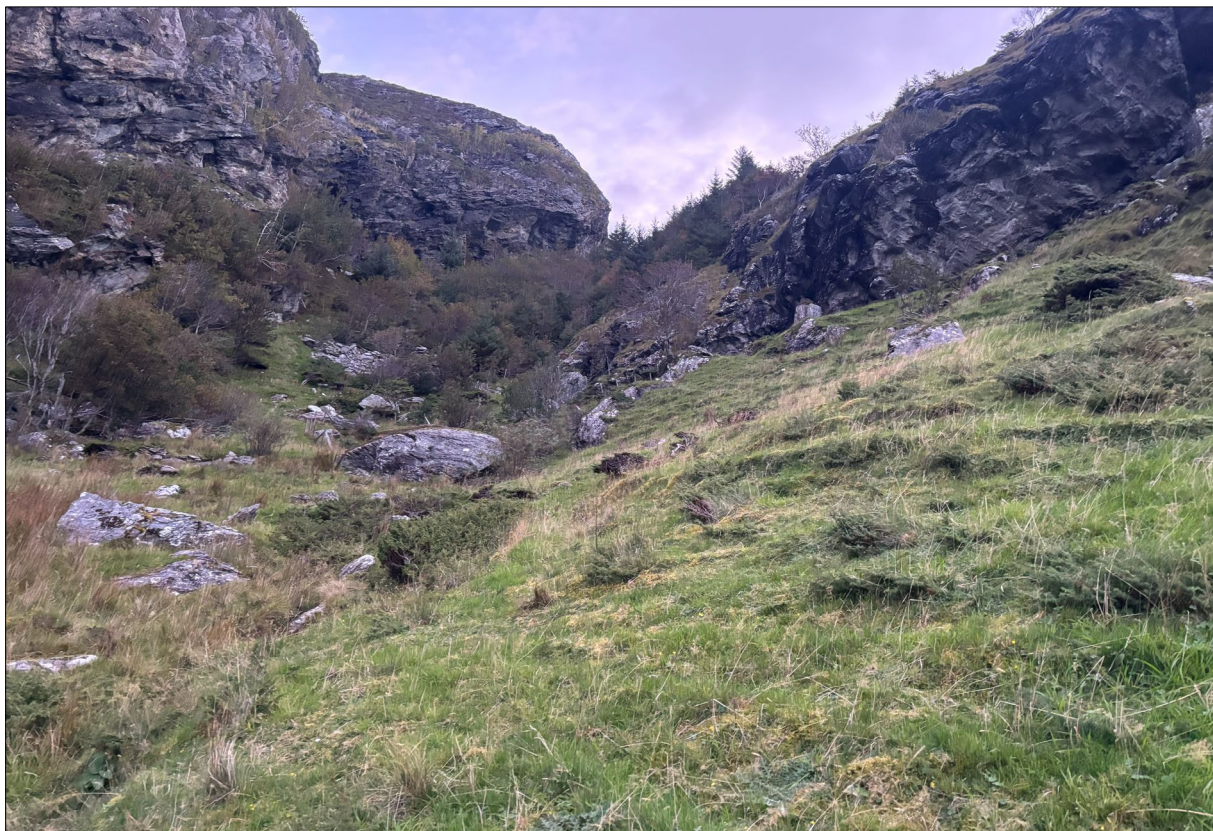
Figur 13: Bildet viser eksponerte løsmasser av organisk materiale på flaten i sørlige del av påvirkningsområdet. Løsmassemektheten er vurdert mellom 10 - 30 cm.

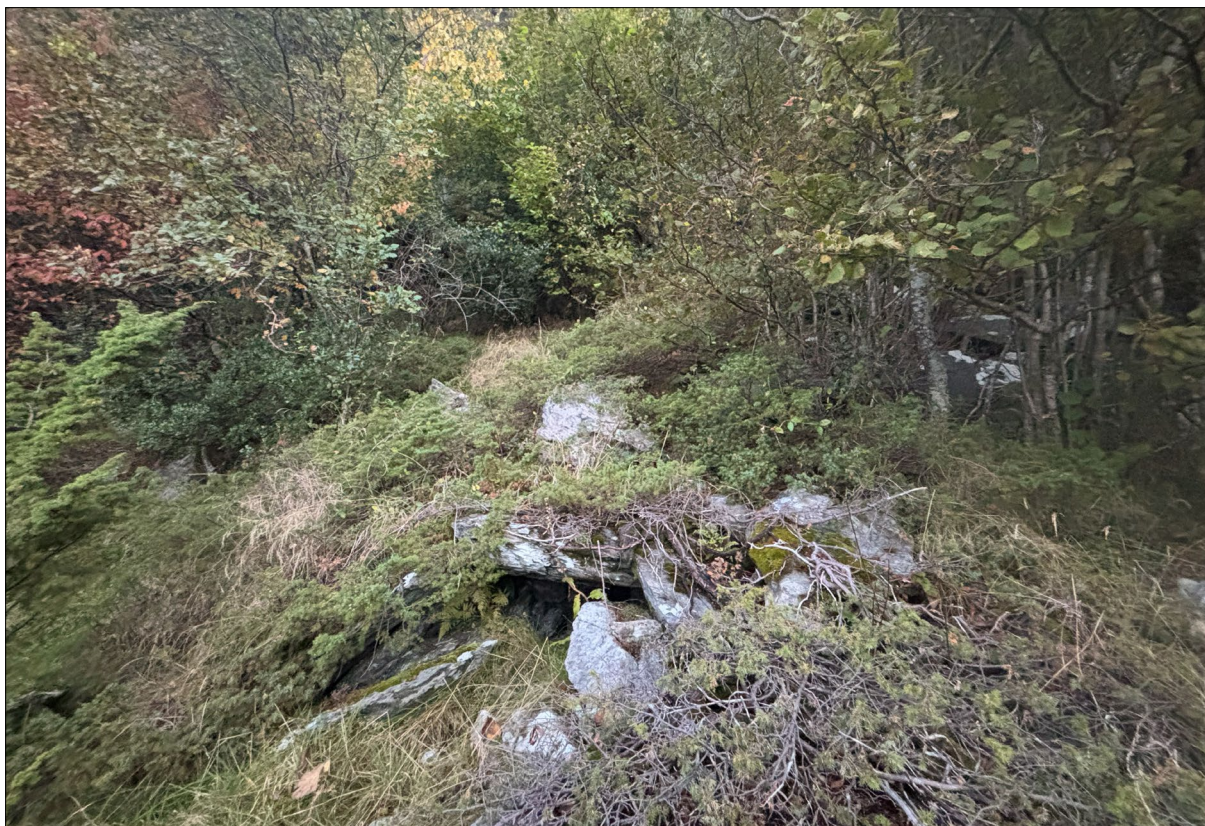
Figur 14: Bildet viser steinsprangblokker inni skogdekket nord/nordøst for kartlagt område. Infopunkt 2

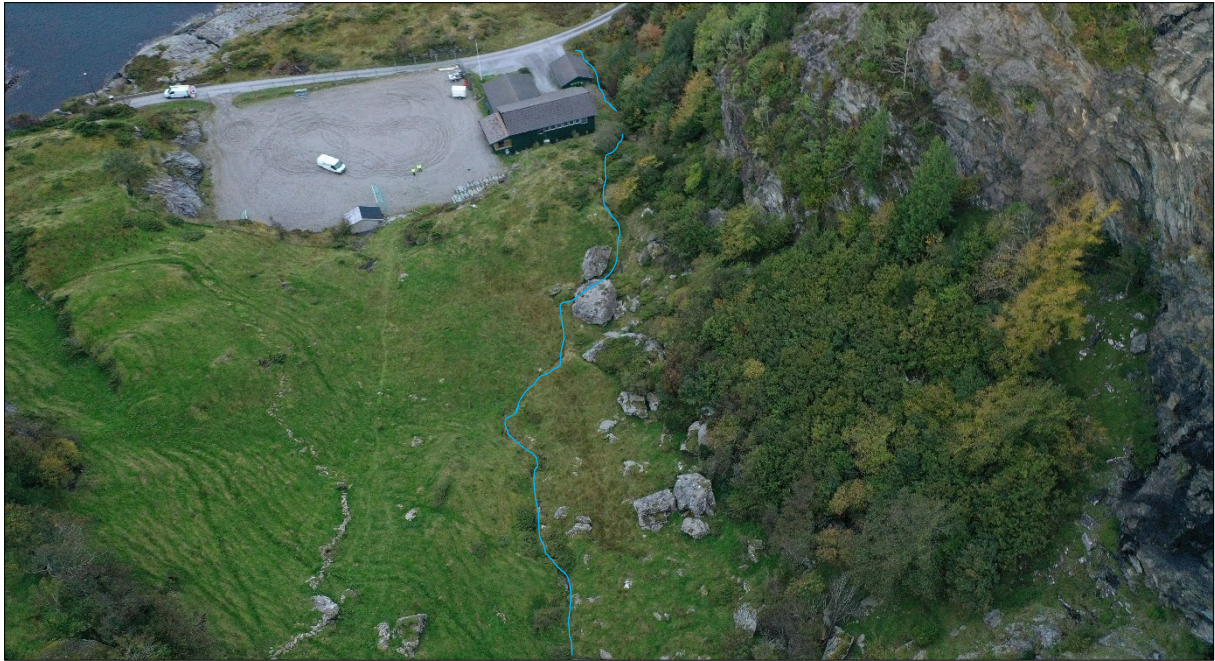
Figur 15: Bildet viser dreneringsveien i sørlige deler av påvirkningsområdet, som renner fra Heia. Dreneringsveien renner i slakt hellende terreng, stedvis på bart fjell og stedvis i tynne løsmasser av jord (10-30 cm).

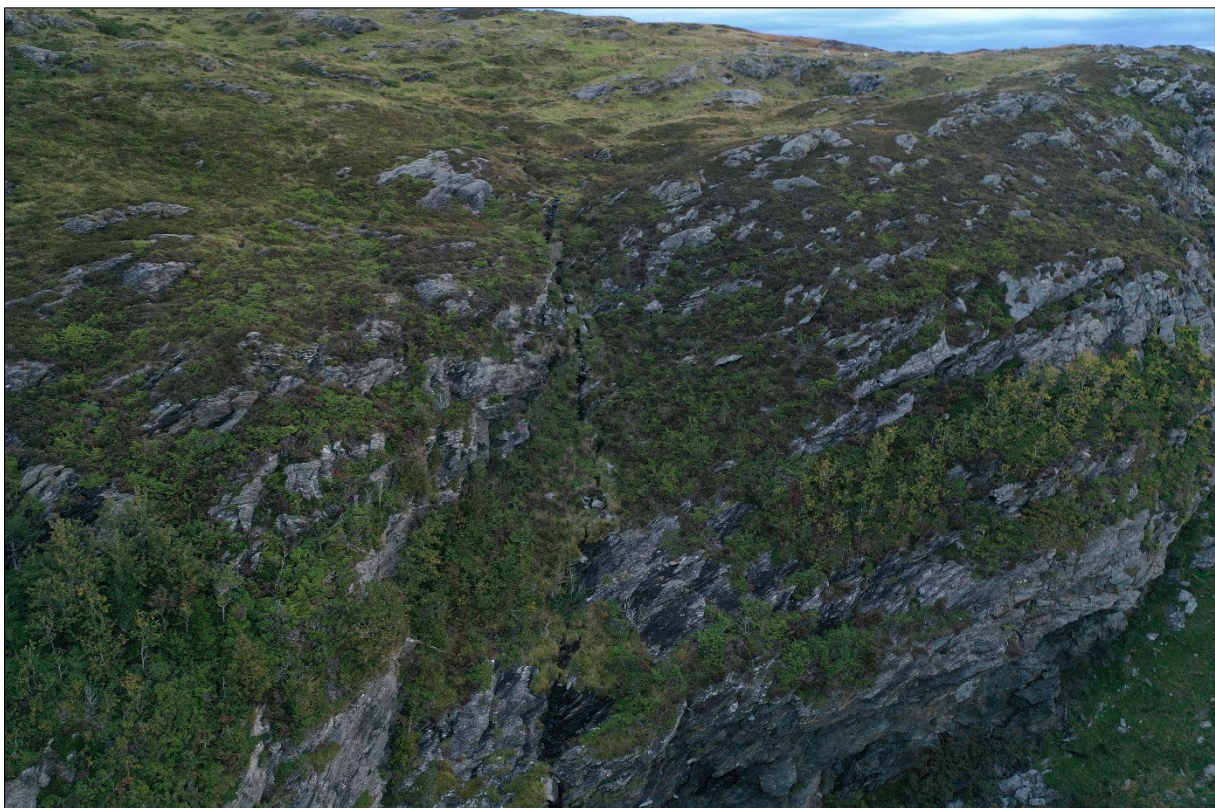
Figur 16: Dreneringsvei lengst nordøst i påvirkningsområdet. Bekkeløpet drenerer på fast fjell.

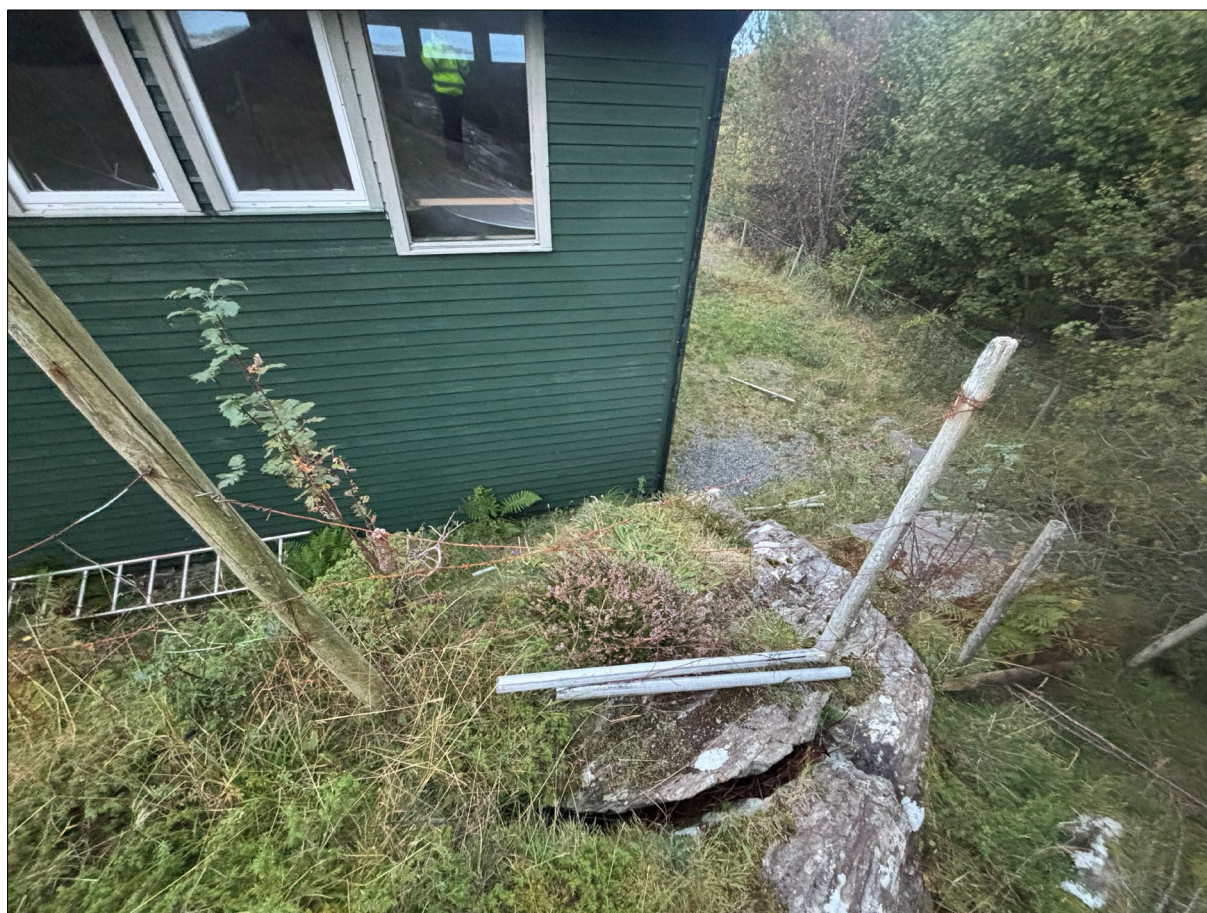
Figur 24: Bilde av bratt fjellknaus ved infopunkt 1, sett ovenfra. Fjellknausen er vurdert som ustabil, med løsnestannynlighet > 1/100 per år.

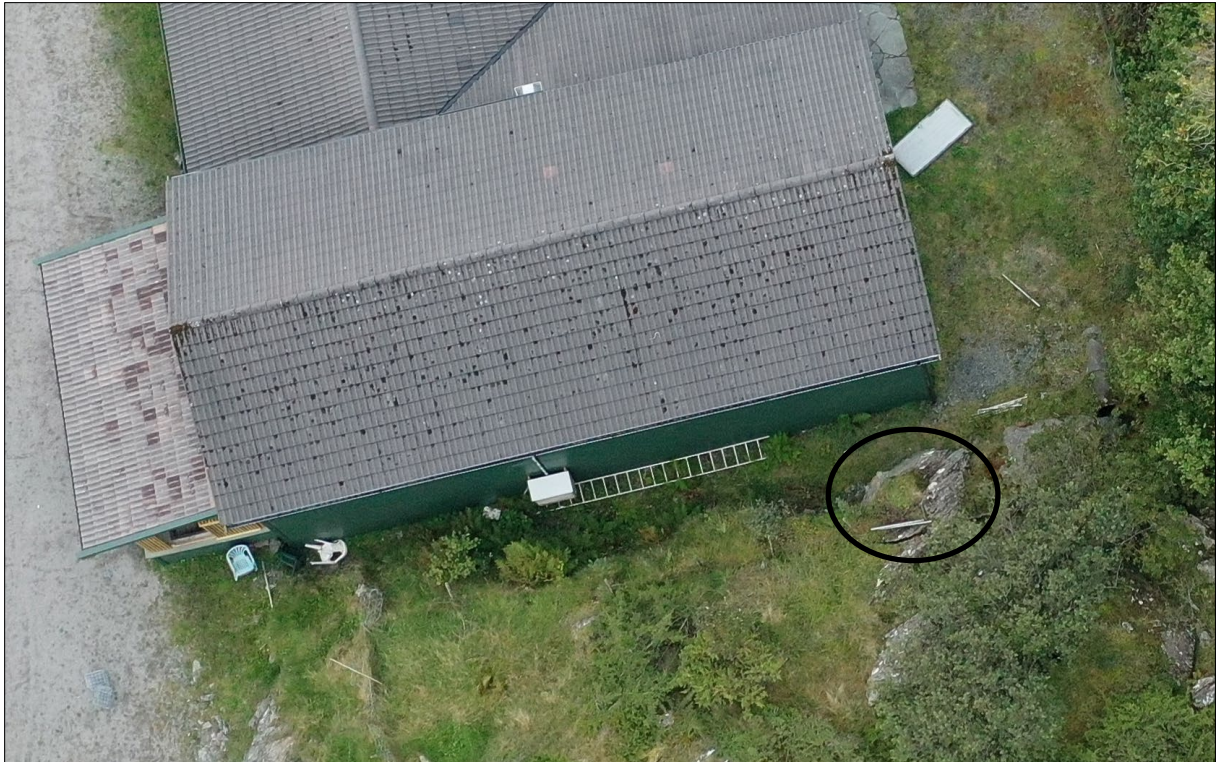
Figur 25: Bilde av bratt fjellknaus ved infopunkt 1, sett ovenfra. Avstanden mellom fjellknausen og husveggen er omtrent 1 m.

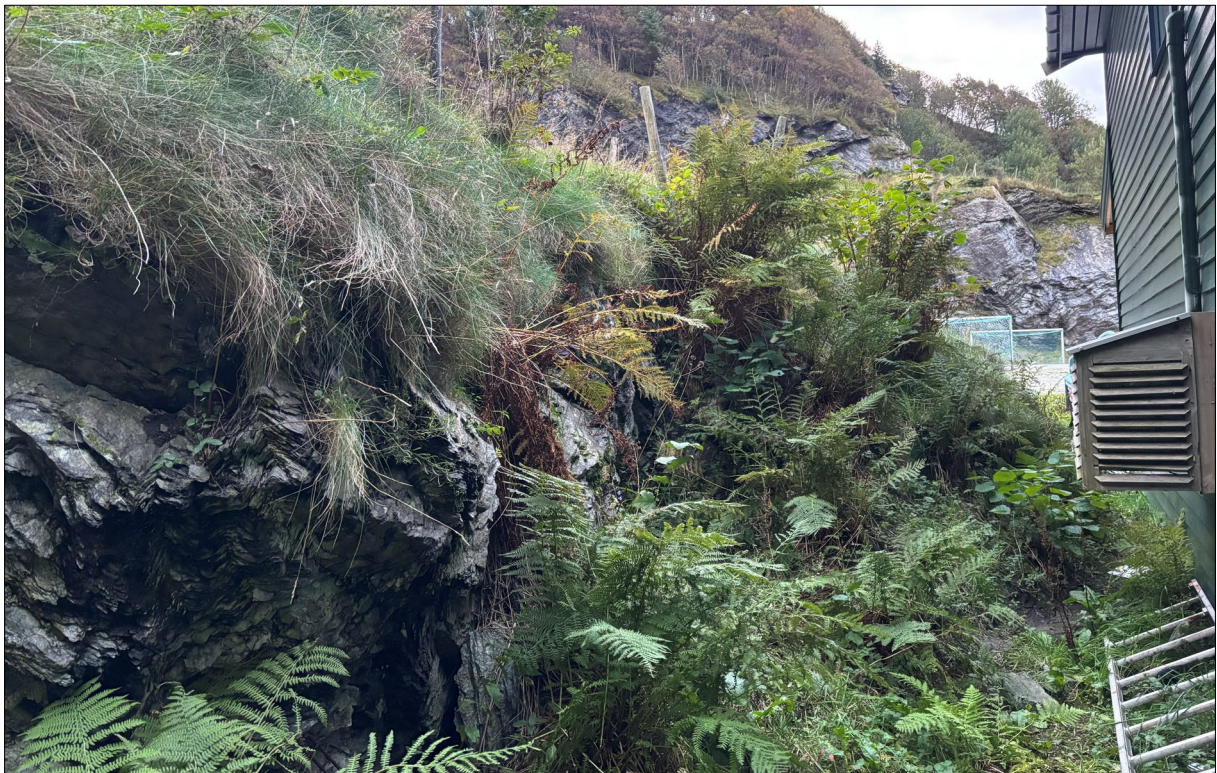
Figur 26: Gjenværende del av fjellknaus i kartlagt område er ca. 10 m lang og denne deler er vurdert som OK. Det er kun i et området der det er fare for steinsprang her (markert i faresonekart, infopunkt 1).

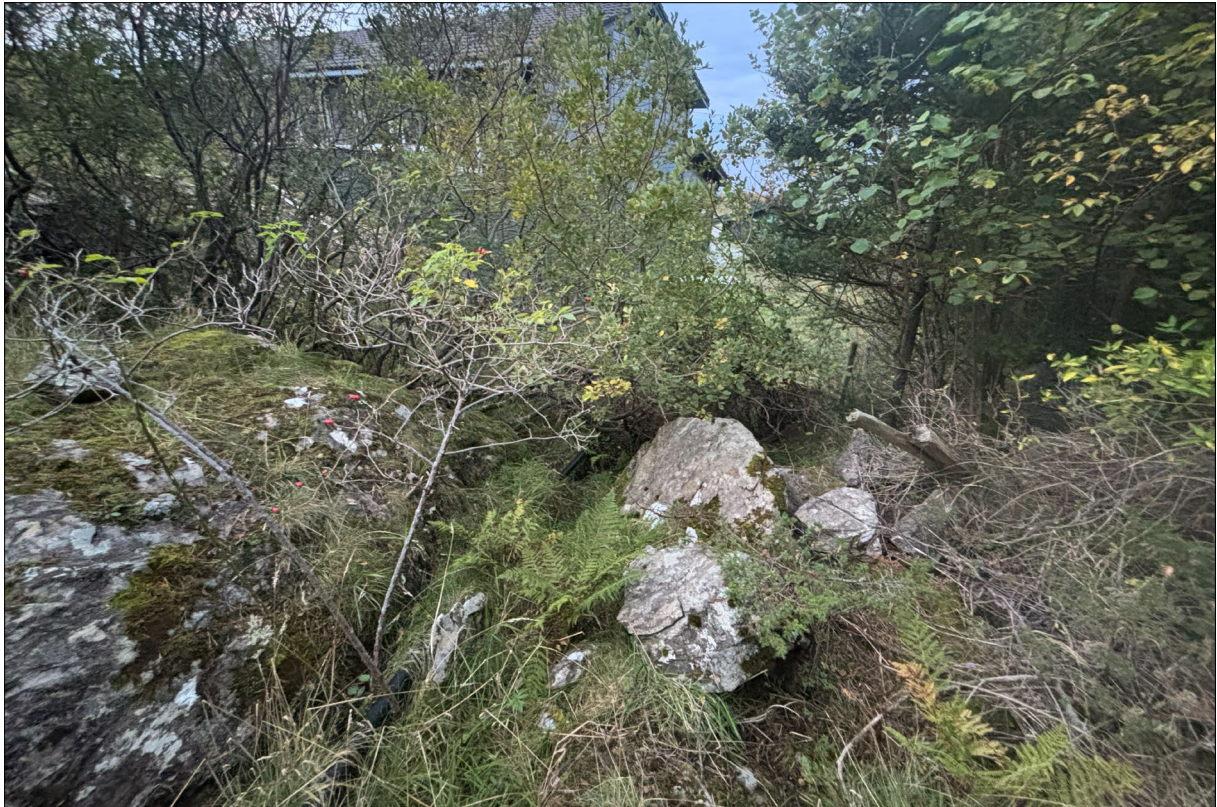
Figur 27: Ytterste observerte steinsprangblokker, omtrent 6 m nordøst for kartlagt område. Plassering av blokkene er markert ved infopunkt 2.

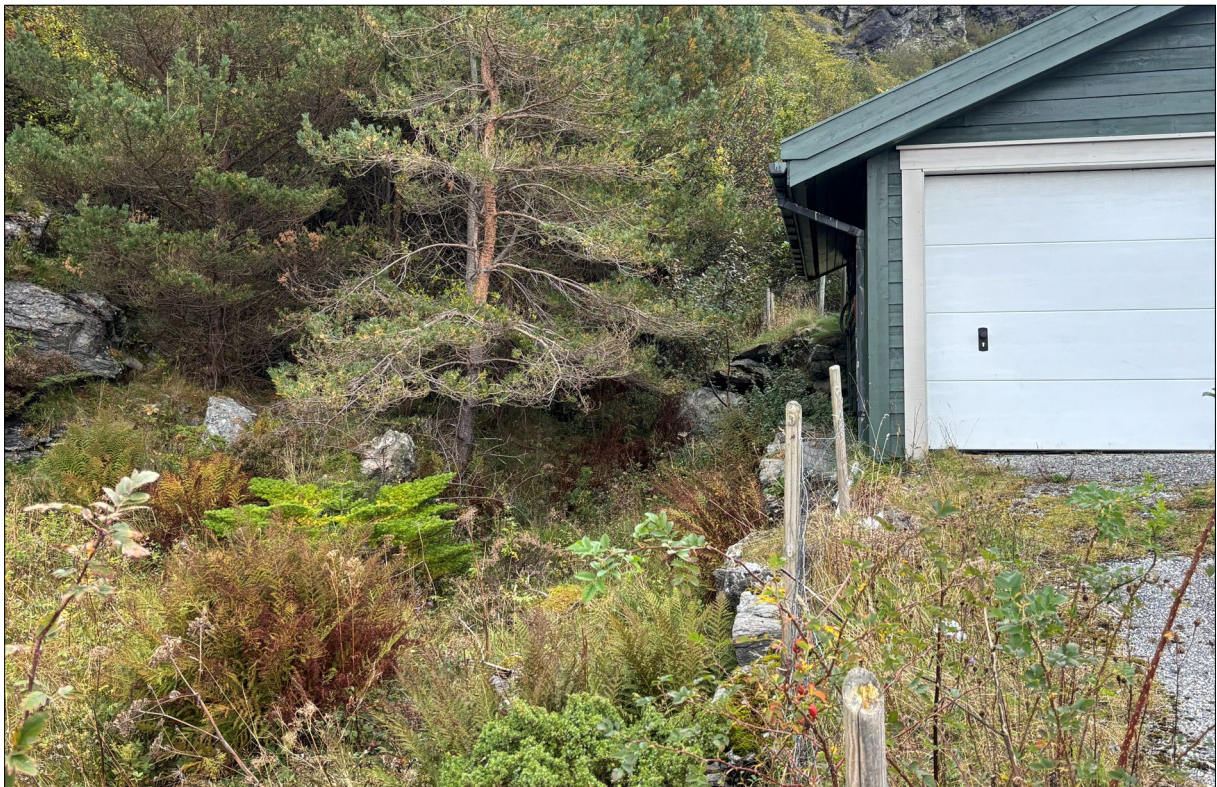
| # | Beskrivelse |
|---|---|
| 3 | Ytterste observerte steinsprangblokker i vestligste del av påvirkningsområde. De tetteste blokkene ligger 4-6 m nordvest for kartlagt område. |

Figur 28: Ytterste observerte steinsprangblokker, omtrent 4 m nordvest for kartlagt område. Plassering av blokkene er markert ved infopunkt 3. Bekkeløpet renner også omtrent midt i bildet, til høyre for treet, og fra dette partiet og bort til kartlagt område er det en forhøyning i terrenget på ca. 2 m.

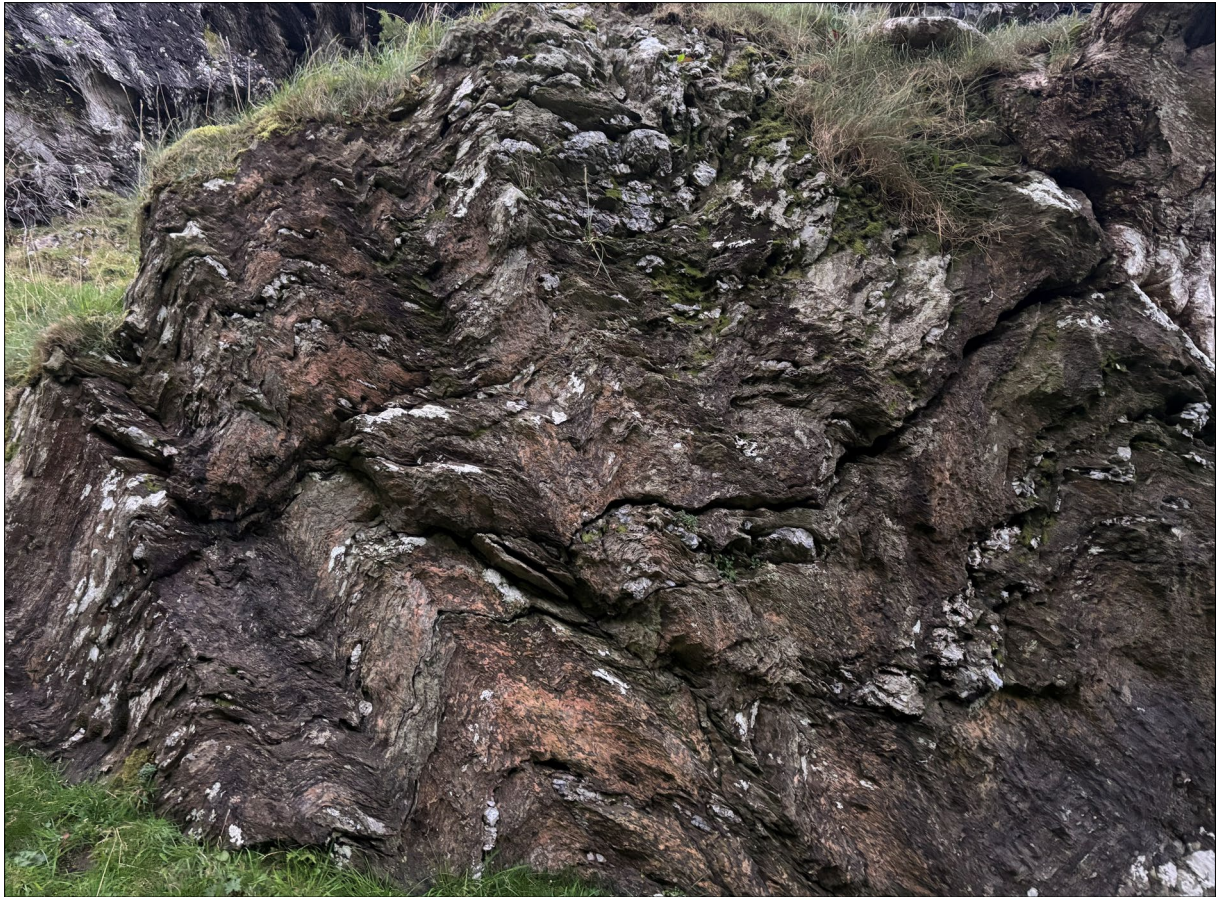
Figur 29: Kraftig foldet berggrunn fra sørøstlige deler av påvirkningsområdet.
