## NOTAT

| OPPDRAAG | <b>Ravnestølen 101, gbnr. 112/437, Bergen kommune</b> | DOKUMENTKODE | 10269150-RIGberg-NOT-001 |
| EMNE | Skredfarevurdering iht. TEK17 | TILGJENGELIGHET | Åpen |

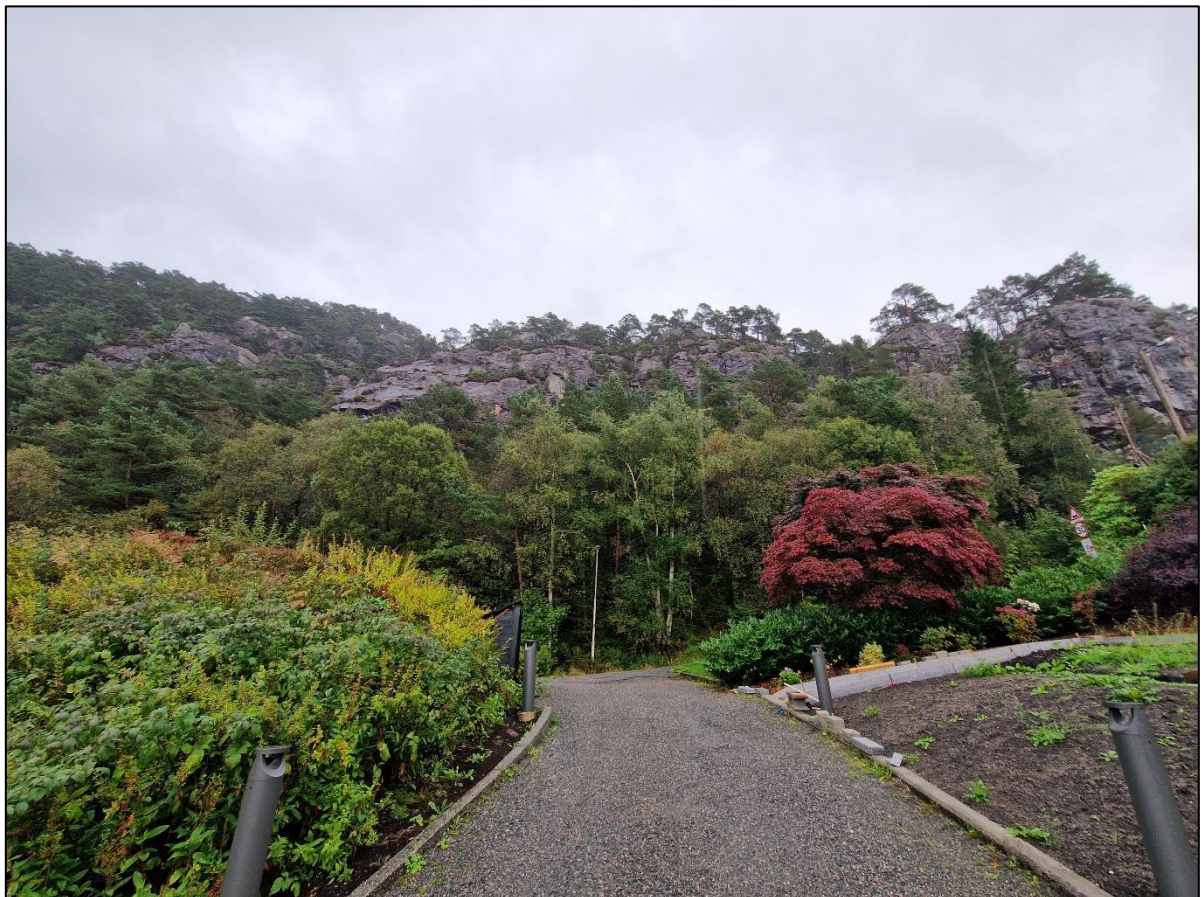
Figur 3. Oversiktsbilde påvirkningsområdet. Sett mot øst.

Bergpartier med helning brattere enn  $45^\circ$  er identifisert i påvirkningsområdet. Bergpartiet i påvirkningsområdet øst for tomten strekker seg fra kote 70 til kote 150, Figur 3. De nederste 10 meterne er gamle avsetninger i form av store gjengrodd blokker. Over blokkene er det et naturlig flatt parti med skog, før det er bart berg oppover. Helningen i bergpartiet varierer fra  $40-90^\circ$  og nederste del har også overheng, Figur 10. Berget fremstår delvis massivt med et hovedsprekkesett har helning mot vest med fall på rundt  $40-80^\circ$ . Dette danner glideplan i fjellsiden hvor blokker glir med bergflaten, Figur 12. Andre sprekkesett dannet kubisk og flakformet blokker og opptrer mer sporadisk. Flere av sprekkesettene er tydelig erodert. Frost- og rotsprengning er aktuelle prosesser. Det er noe vegetasjon på naturlige hyller oppover fjellsiden. Løsnesannsynligheten for blokker på under ca.  $1-2 \text{ m}^3$  er vurdert som høyere enn  $1/1000$  på bakgrunn av sprekkesett og avløste partier i fjellsiden.

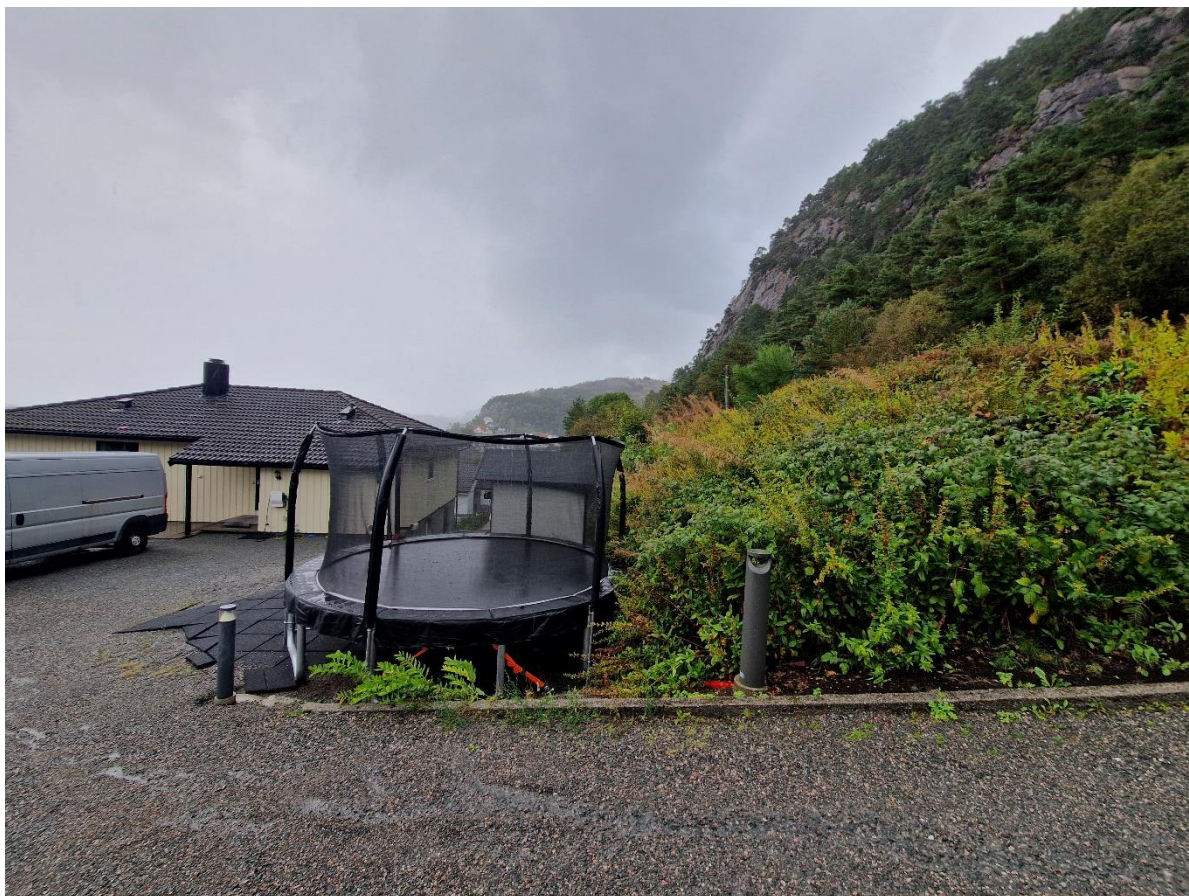
Figur 4. Oversiktsbilde av kartleggingsområdet. Sett mot nord.

Det aktuelle kartleggingsområdet dekker eiendommen Ravnestølen 101, gbnr. 112/437 i Bergen kommune (Figur 1). I østkanten av eiendommen er det en eksisterende voll som skiller gangvei/veibane og hage/hus, Figur 4, Figur 7. Sør i kartleggingsområdet er det innkjørsel og hage der det ikke er voll. Laveste del av eiendommen ligger på kote 66 og høyeste punkt på vollen er på kote 74. På andre siden av veien der det en bratt fjellskråning opp til kote 150 (Figur 2, Figur 3). Helningen på store deler av bergpartiet er 50-90°, mens partiet mellom veibane og bart berg, ca. 30 m) er 15-40°. Det er en utflating for deler av skråningen på kote 80-82.

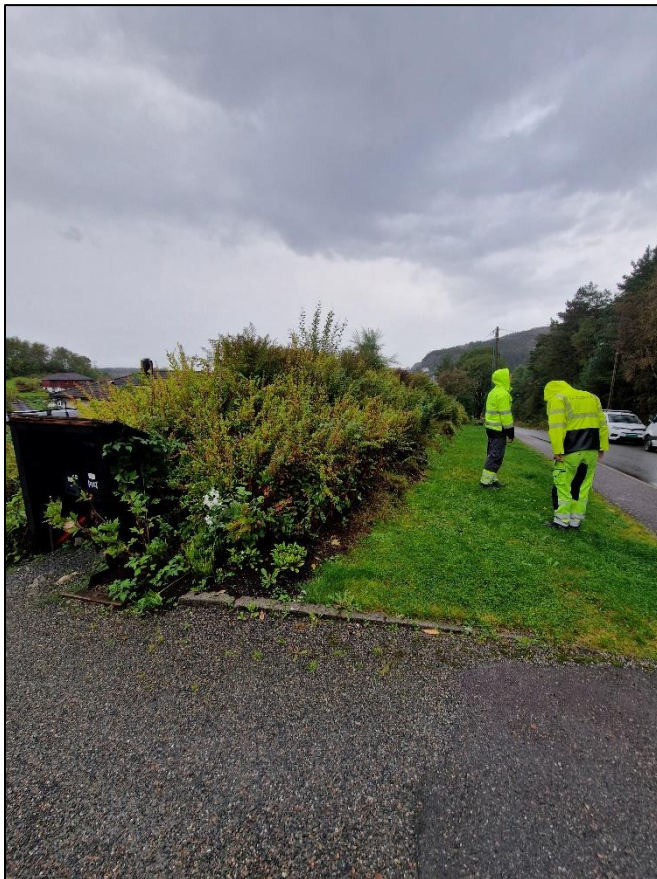
Den eksisterende vollen på tomten er bygd mot steinsprang da boligen ble oppført rundt 1980, Figur 7. Multiconsult antar at eksisterende voll er bygget for å tåle krefter fra et steinsprang. Det er ikke funnet info om hvordan denne er bygget. Det er utført spredt bolting i fjellpartiet over boligene Ravnestølen 100-104, Figur 12. Det er ellers ikke registrert eller observert eksisterende sikringstiltak i kartleggings- eller påvirkningsområdet [11].

Figur 7. Vegetert eksisterende voll på østsiden av tomten. Sett mot nord.

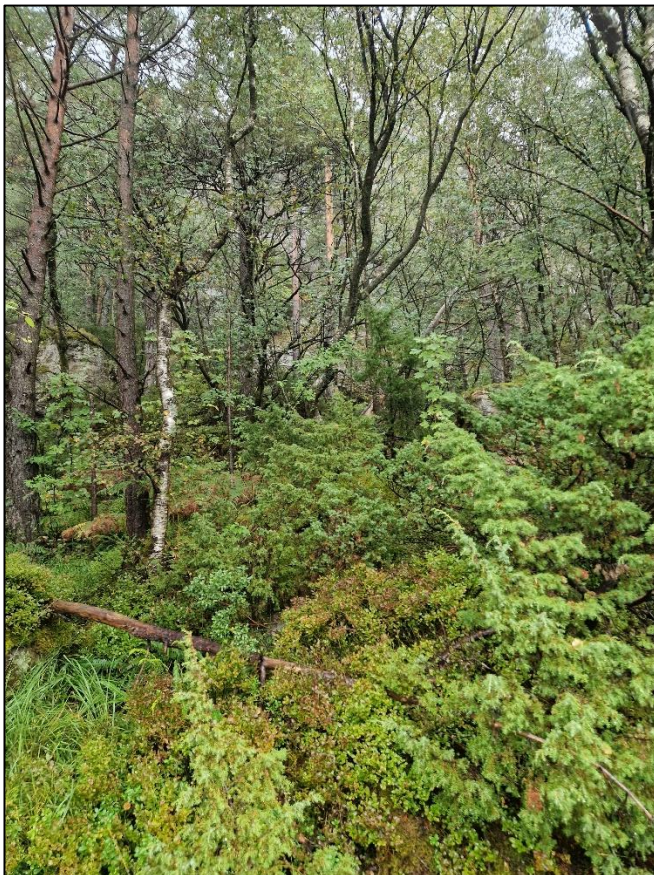
Under befaring ble det ikke observert spor etter ferske blokker i terrenget eller ferske sår i fjellsiden, Figur 11. Det er ingen registrerte hendelser og ingen blokker i eller ved veibanen mellom fjellsiden og den aktuelle tomten. Eventuelle blokker kan ha blitt ryddet, men flyfoto viser ikke tydelige spor etter hyppig aktivitet. Det er observert avløste partier i fjellsiden som kan rase ut ved for eksempel rotsprengning eller mye nedbør. På grunn av helningen på fjellsiden og overhenget i nederste del er flogstein aktuelt. Dersom en blokk treffer enden av bergpartiet, kan den sprette høyt inn i skogen og ned i veibanen.

*Figur 11. Utflating under fjellpartiet med ingen observerte ferske blokker.*

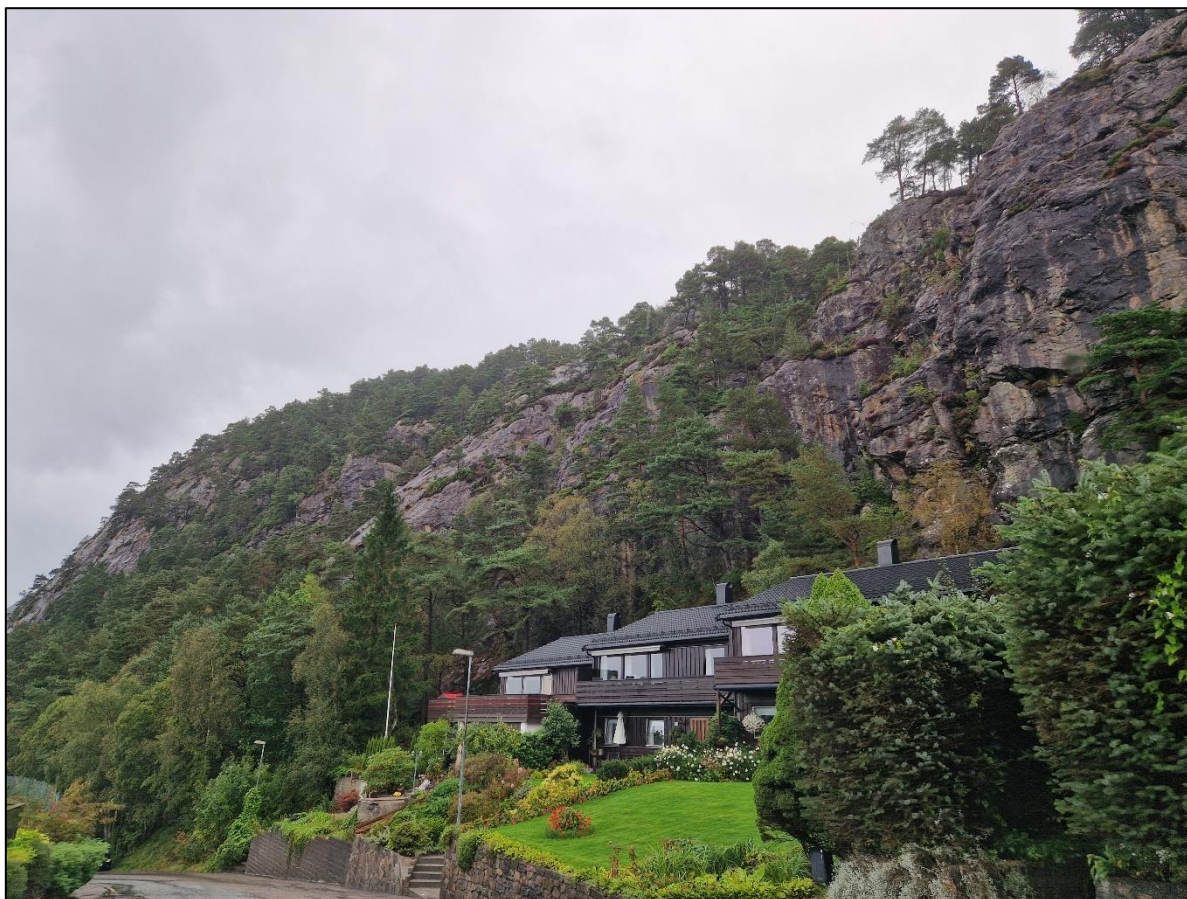
Figur 12. Fjellside i påvirkningsområdet samt sikret parti over Ravnestølen 100-104. Sett mot nordøst. Det er sikringstiltak (bolter) i berget bak bebyggelsen.
