## Notat

### *Vassenden, viktig gyte- og oppveksthabitat for bleke*

Notatet er utarbeida for å auke kunnskapsgrunnlaget omkring gyte- og oppveksthabitatet for bleke i Vassenden.

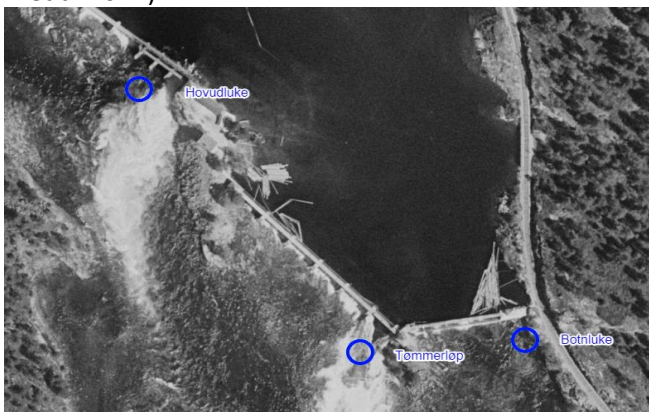
Figur 1. Flyfoto (Norge i bilder 1958) viser plassering av hovudluker, tømmerløp og botnluke på nåledam.

Nåledam hadde eit hovudløp. Her var det tre luker (figur 1,2 og 3) som regulerte vatnet ut av fjorden. Før Brokkeutbygginga i 1965 var det ofte låg vasstand i fjorden på våren (mars/mai) før vårflaumen kom med snøsmeltinga. Same forhold var ofte på ettersommar/haust ved lite nedbør. Ved låg vasstand og låg vassføring kunne fisk vandre fritt gjennom hovudlukene (Olav Guldsmoen, pers. medd. 2024).

Nåledam hadde eit *tømmerløp* (Figur 1, 4 og 5). Spesielt ved låg vasstand og opent tømmerløp kunne fisk vandre opp i fjorden uten hindring. Reidar Larsen observerte fisk som vandra opp og gjennom tømmerløpet ved fleire anledningar på 60 talet (personleg medd. 5. juni 2024). Observasjonane blei gjort på ettersommar og tidleg haust.

Nåledam hadde ei *botnluke* på austsida mot riksveg 9 (figur 1,4 og 5). Ved opne luker og låg vasstand kunne fisk vandre fritt.

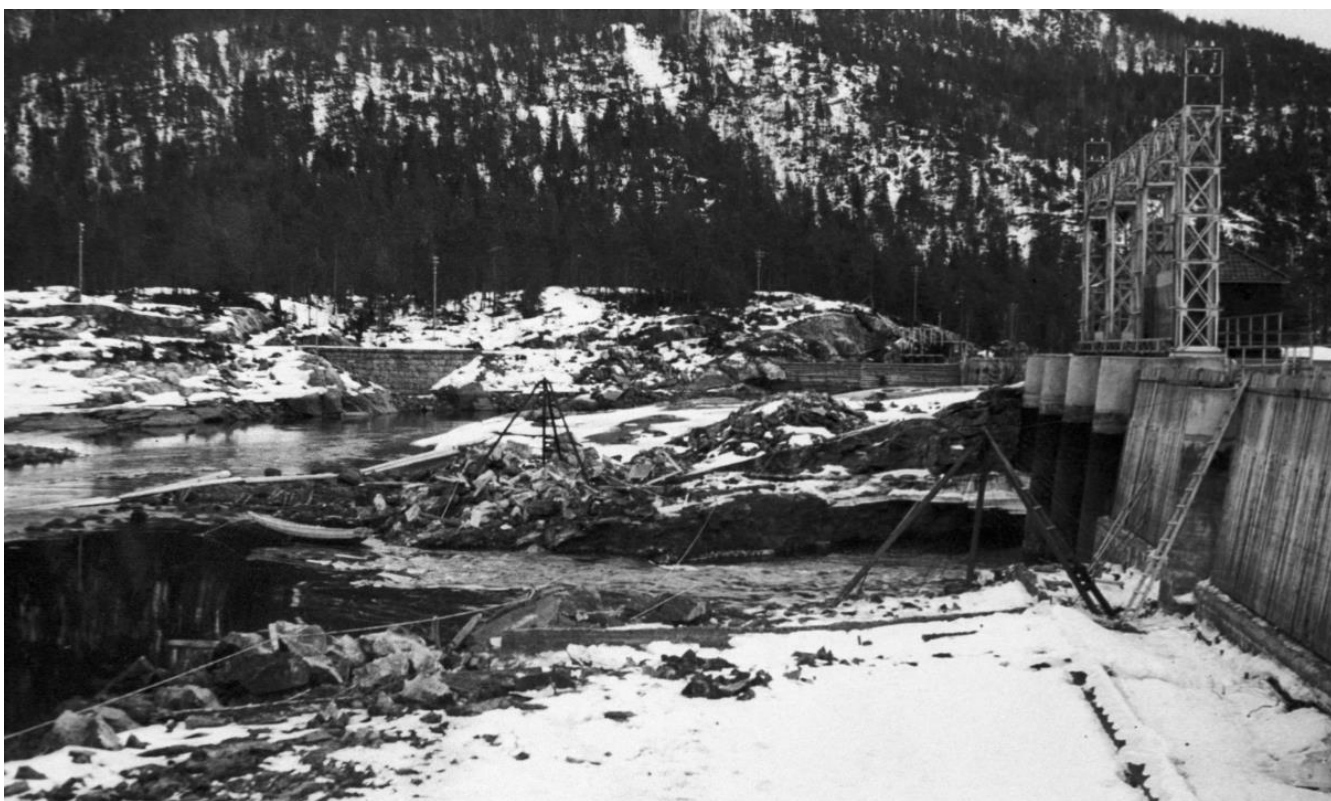
Figur 3. Til høyre i bilete vises vassløp frå fjordsida ned til hovudluker ved vasstand ned mot 198 moh (Foto: OB). Her kan fisk vandre opp utan hinder.

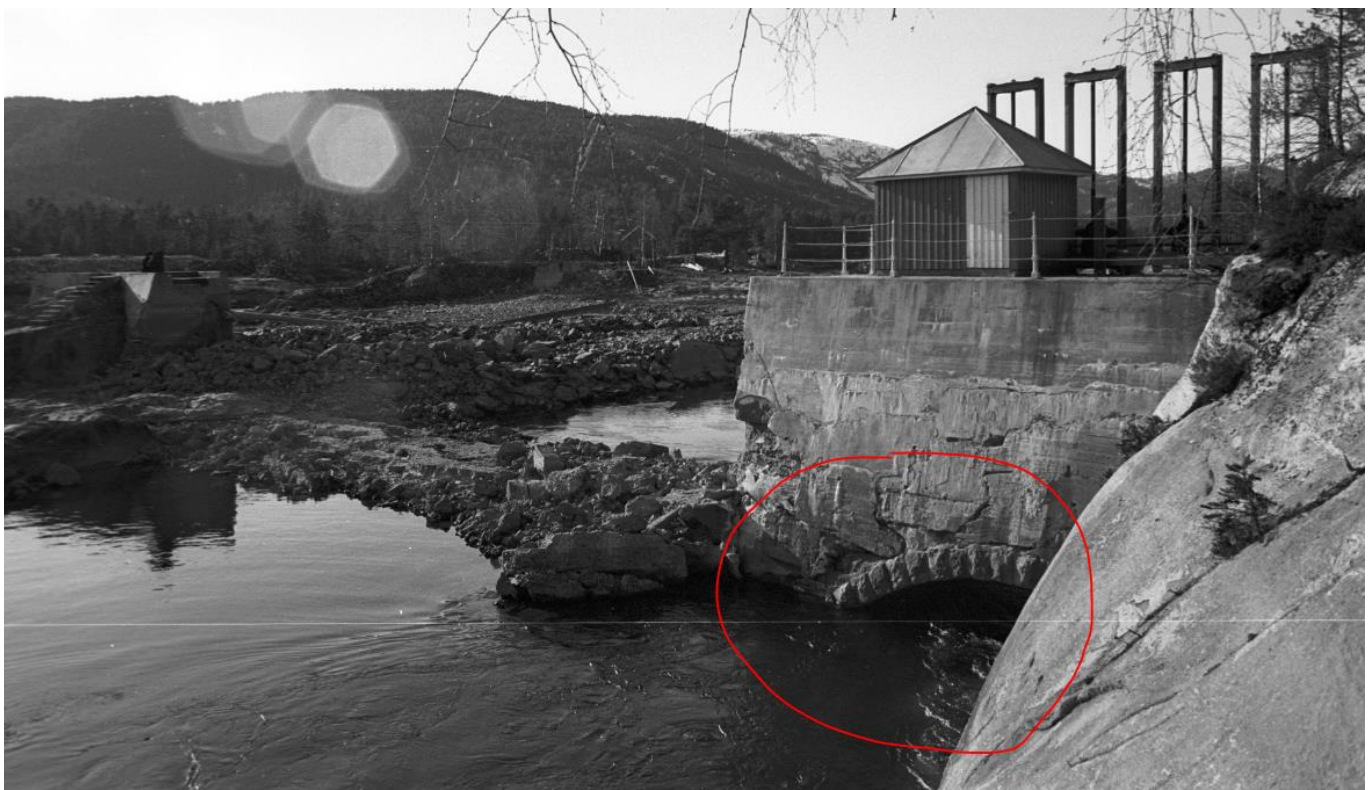
Figur 7. Raud markering viser botnluke våren 1973 ved vasstand ned mot 198 moh (Foto: Reidar Larsen).

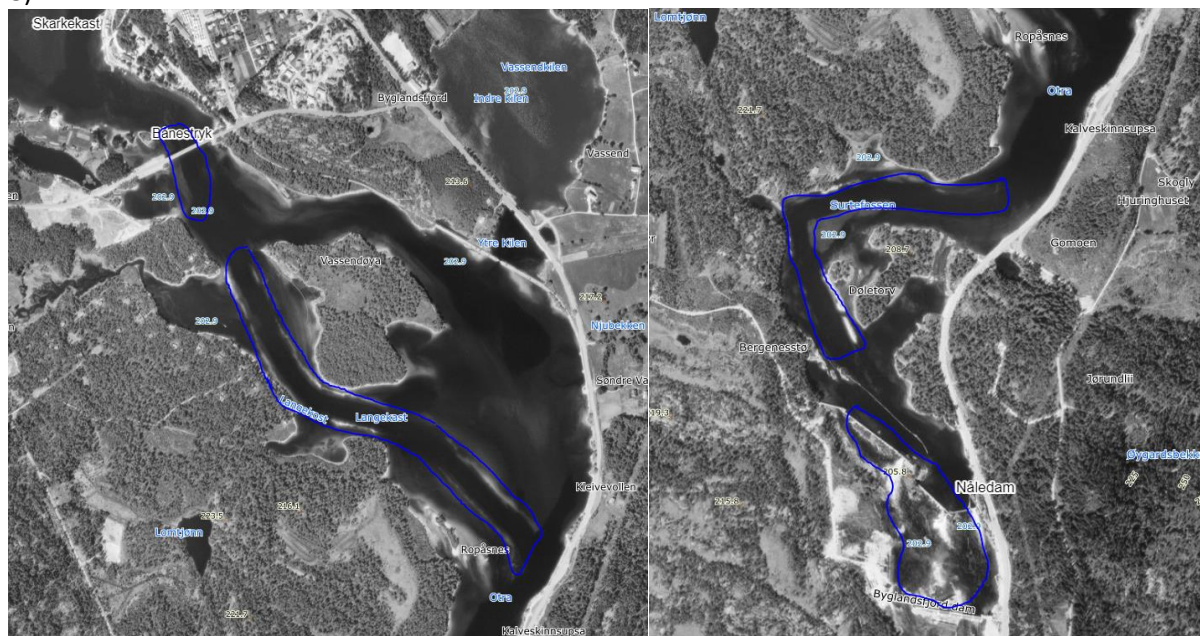
Figur 8. Blå markering på flyfotokart viser areal kor det er utført mudring- og sprengingsarbeid i Vassenden (Norge i bilder 1973).

For å kunne senke Byglandsfjorden til kote 198 (LRV) ble det igangsett mudring og sprengingsarbeid. I perioden 1909 til 1911 blei den første senkinga utført i elveløpet. I perioden 1953-1956 ble hovudarbeid med mudring og sprenging utført. I stryk og fossar (Bådnestryk, Surtefoss og Standar foss) ble det sprengt totalt 6600 m<sup>3</sup> fjell. Saman med mudring blei det flyttet på 60 000 m<sup>3</sup> masser (fjell, stein og sand) i Vassenden (Reidar Larsen). På strekningen Bådnestryk til nedstraums gamle nåledam er ca. 155 daa av botnsubstrat lagt opp i voller langs det opphavlege elveleiet (figur 8).

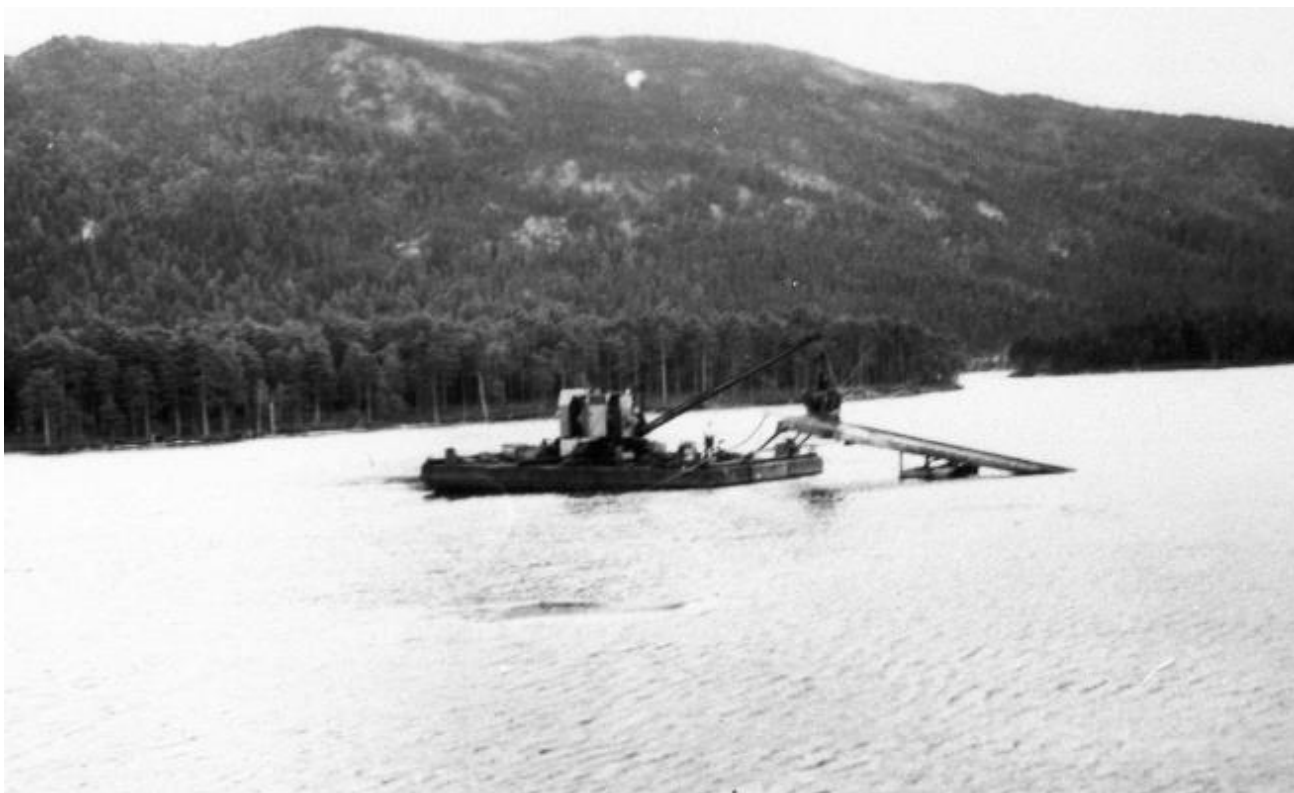
*Figur 9. Bilete viser farkost for mudring like vest for Vassendøya 8. september 1953. Dette elvepartiet blei kalla for øvre langkast, som var eit av dei beste notdraga i Vassenden før regulering av fjorden (Foto: OB).*

Figur 9 til 13 viser foto av muddringsarbeid og det kanaliserte elveløpet i Vassenden.

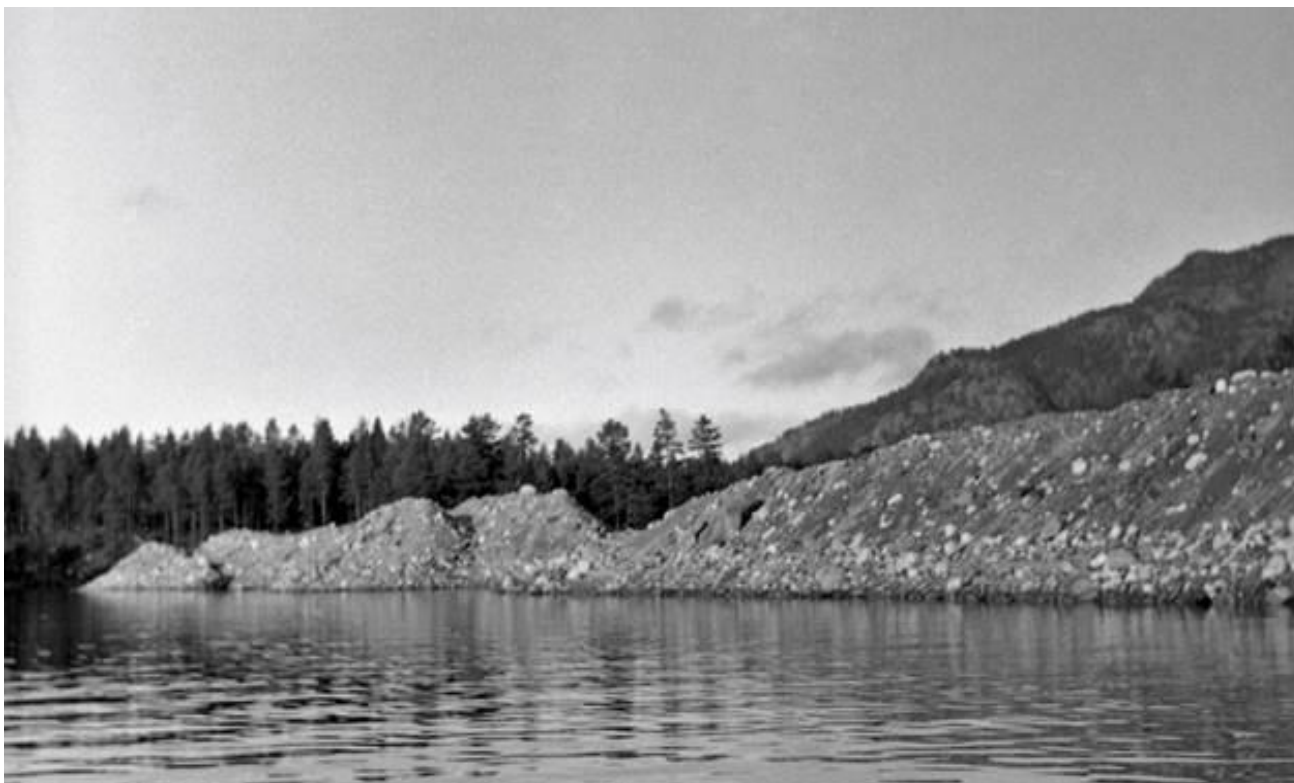
*Figur 10. Botnmasse fjerna frå hovudløpet i Vassenden ved Surtefoss/ Døletorv (Fossane) hausten 1956. (Foto: Reidar Larsen/K.J.Alværn). I dette området var eit av dei beste notdraga kalla «Fossen» før regulering av fjorden.*

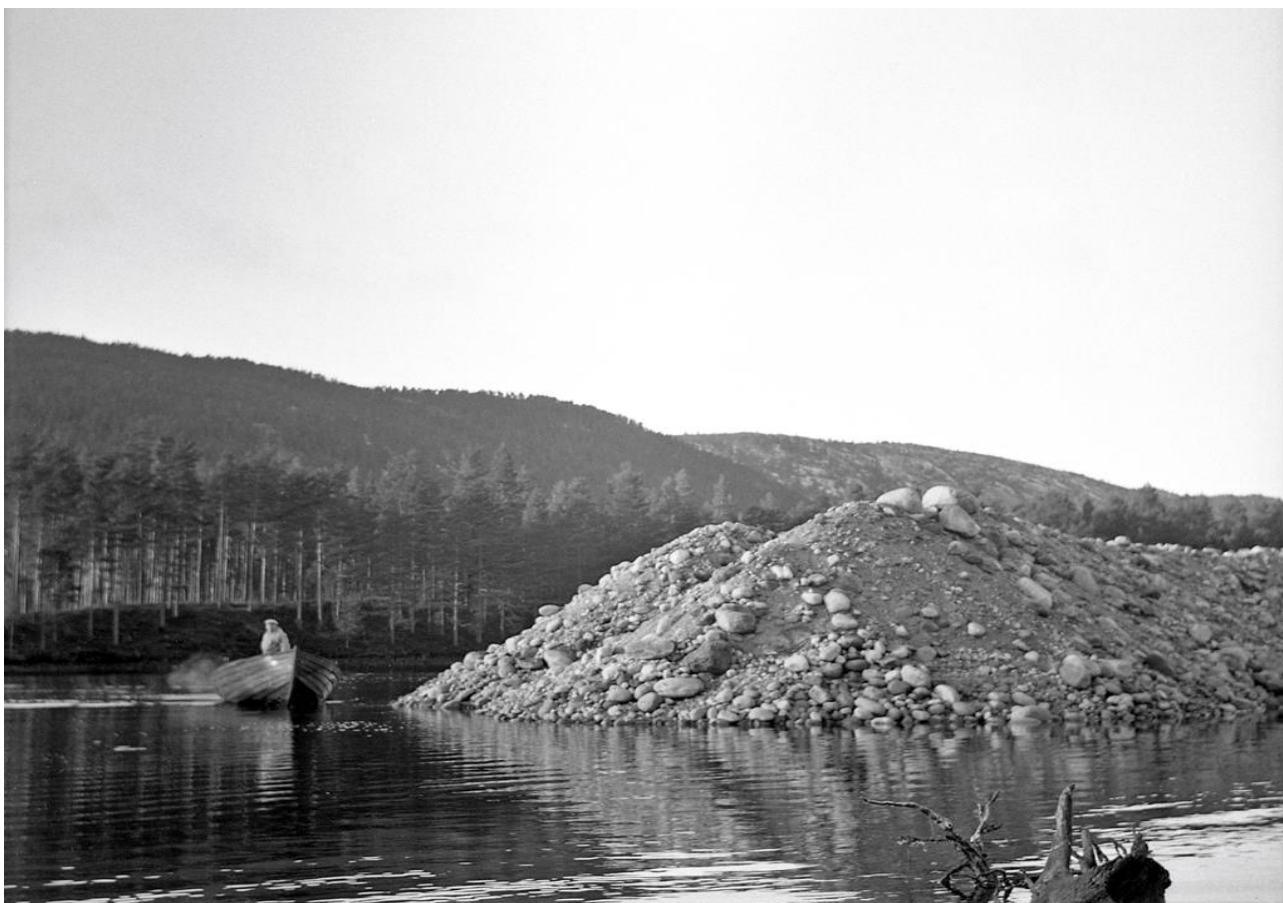
Figur 11. Botnmasse fjerna frå hovudløpet i Vassenden ved Surtefoss/Døletorv (Fossane) hausten 1956 (Foto: Reidar Larsen/K.J.Alværn). I dette området var eit av dei beste notdraga kalla «Fossen» før regulering av fjorden.

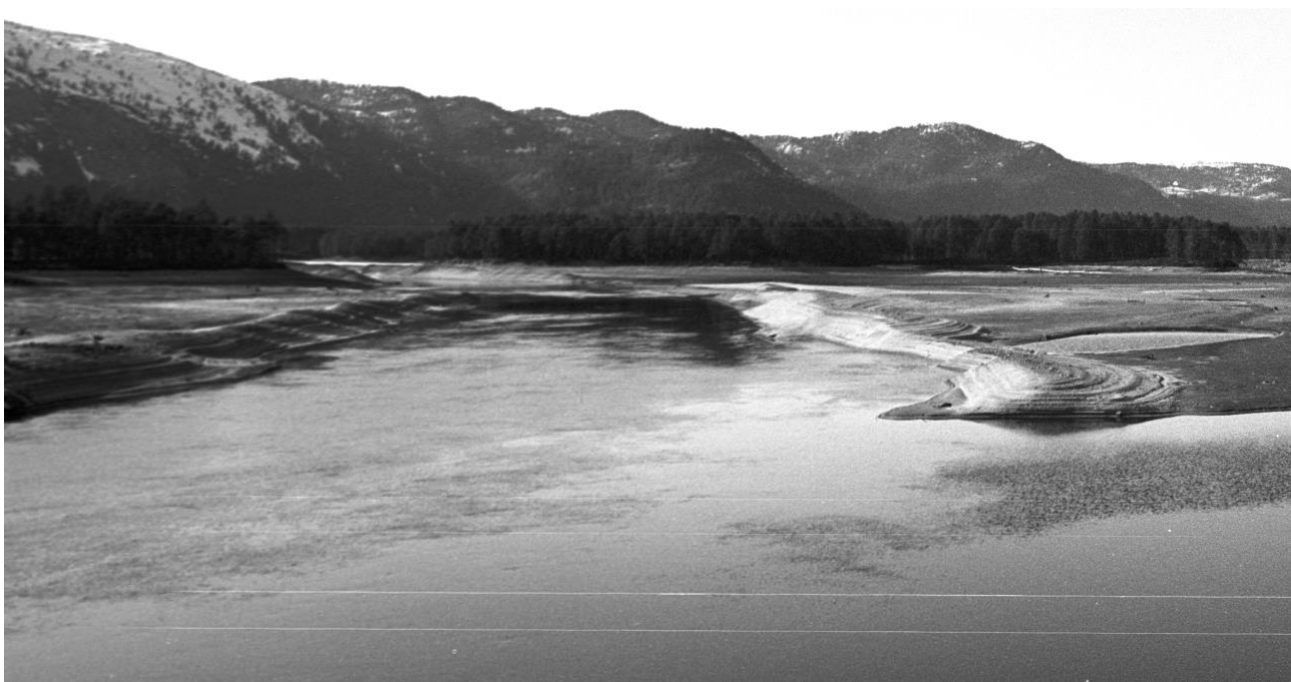
Figur 12. Bilete viser Vassenden frå Ropånes mot Vassendøya ved vasstand ned mot 198 moh. våren 1972. Oppsamla botnsubstrat kan sjåast på begge sider av elveløpet (Foto: Reidar Larsen). Ved denne vasstanden er det «tørt land» frå Vassend til Vassendøya. I dette området var det to kjente notdrag kalla nedre langkast og Vassendøyra.

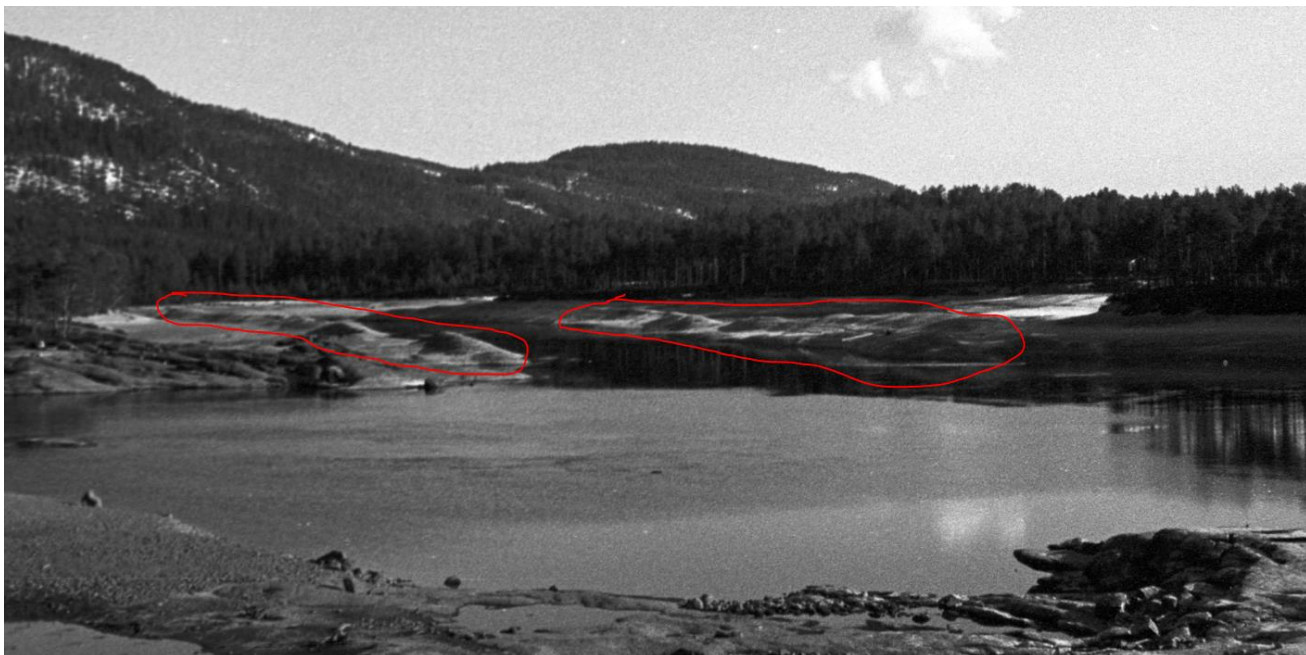
*Figur 13. Bilete viser Vassenden frå Senum bru mot Vassendøya ved vasstand ned mot 198 moh. våren 1972. Oppsamla botnsubstrat kan sjåast på begge sider av elveløpet, raud markering (Foto: Reidar Larsen). I dette området var det eit kjent notdrag kalla øvre langkast før regulering av fjorden.*
