| Oppdrag | Nummer og namn<br>21532 Hareid, Hareidsberget – Skredvurdering for transformatorstasjon | Oppdragsleder<br>Kalle Kronholm |
| Dokument | Nummer<br>21532-01-3<br>Utført av<br>Hedda Breien | Dato<br>2024-10-17<br>Kontrollert av<br>Kalle Kronholm, Espen Eidsvåg, Kristin Lome |

## Skredfarevurdering for transformatorstasjon

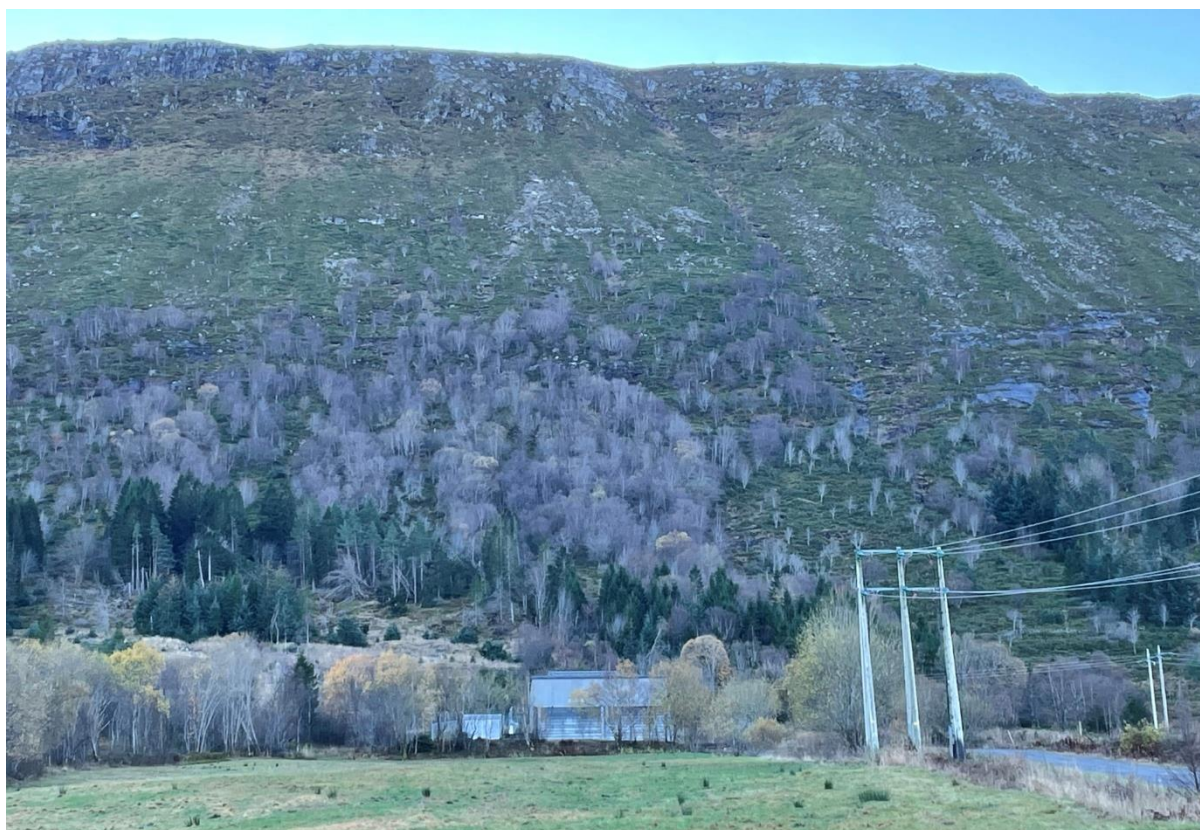
Figur 3: Oversiktsbilde over fjellsida. Dagens stasjon er synlig i bildet.

Transformatorstasjonen og dei aktuelle områda for utviding ligg like ved Hareid, ved foten av Melshornet (668 moh.) (Figur 1 og Figur 3). Melshornet er ein fjellrygg og området like over stasjonen vert kalla Litlehornet. Figur 4 og Figur 5 viser bilete av stasjonen og fjellsida.

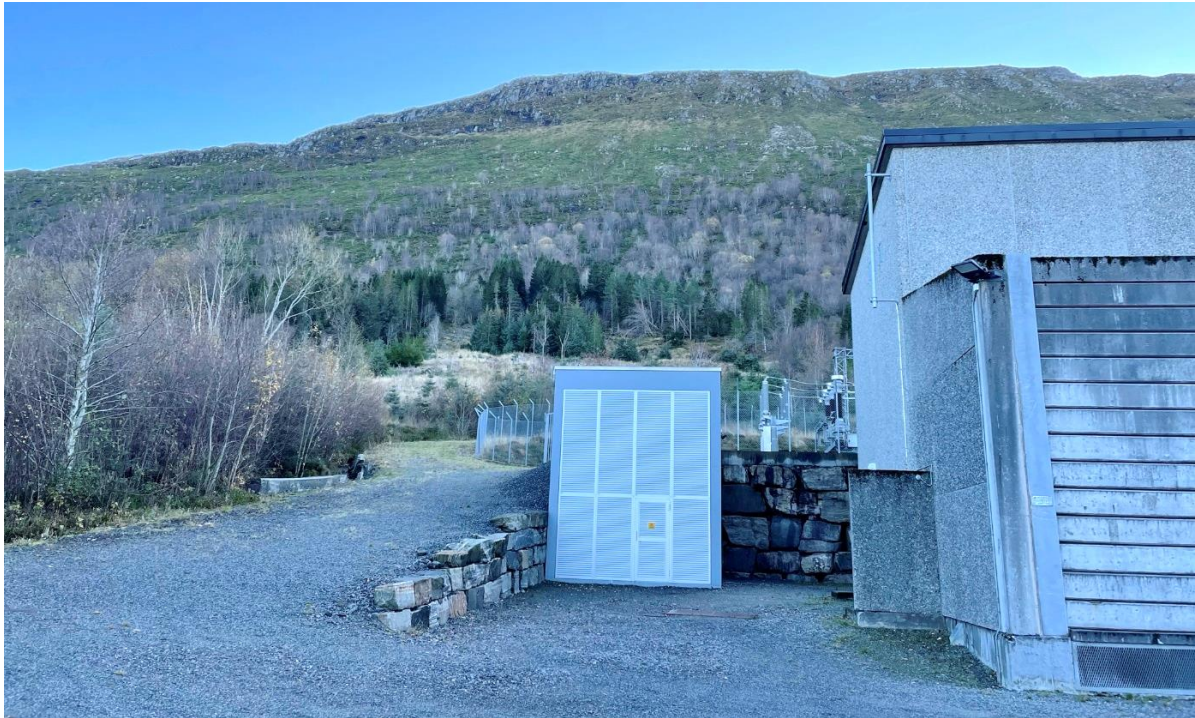
*Figur 4: Austsida av stasjonen.*

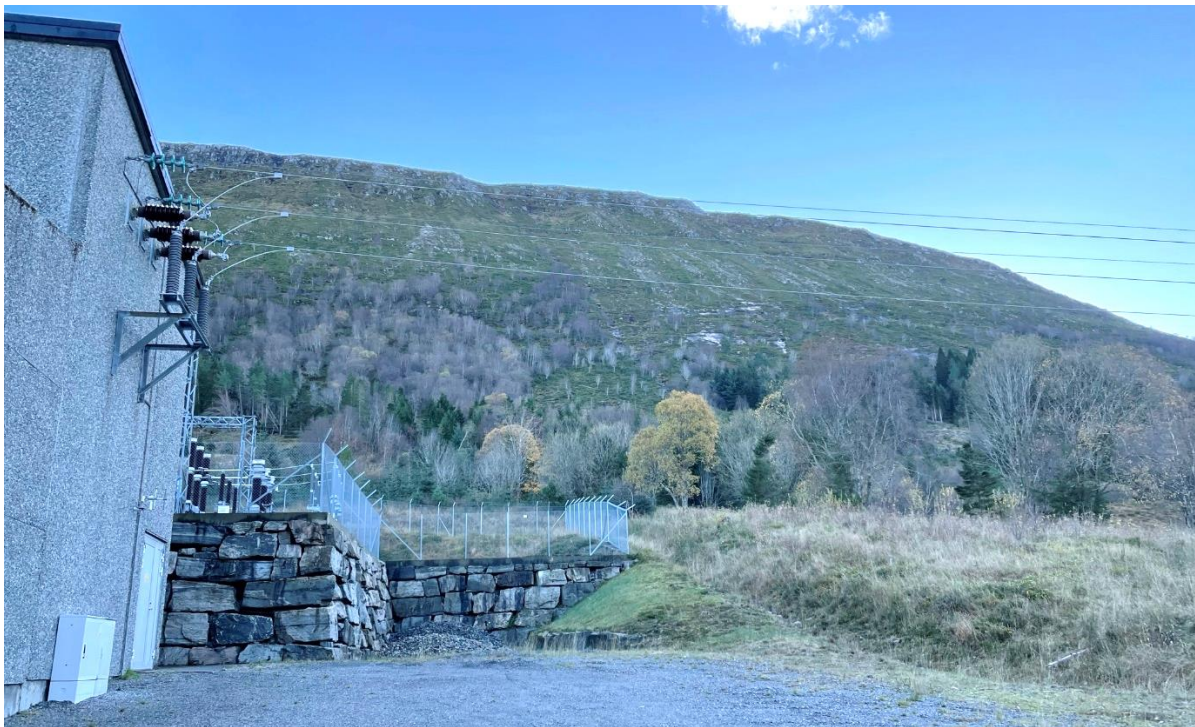
*Figur 5: Vestsida av stasjonen.*

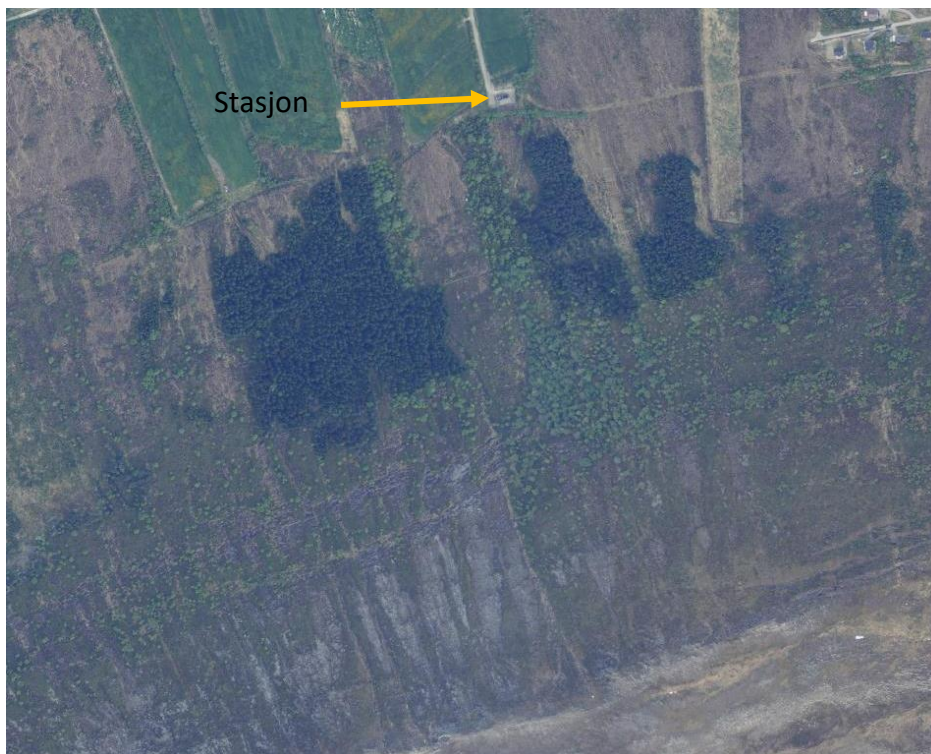
Figur 7: Flyfoto 2006. Stasjonen er synleg.

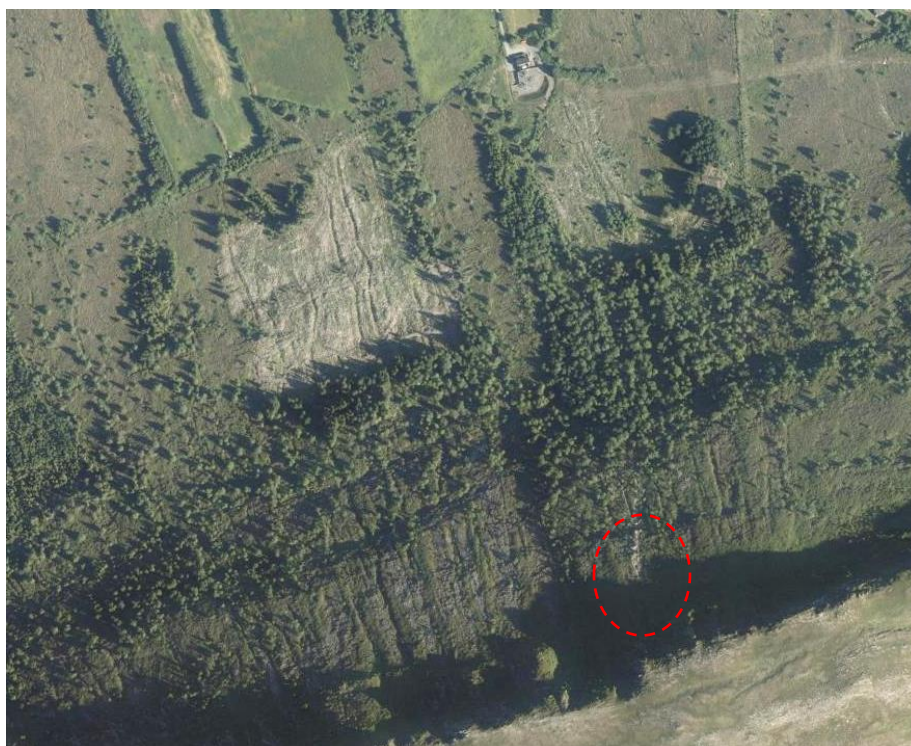
Figur 8: Flyfoto frå 2018. Ferskt skredsår synleg (raud stipla strek).

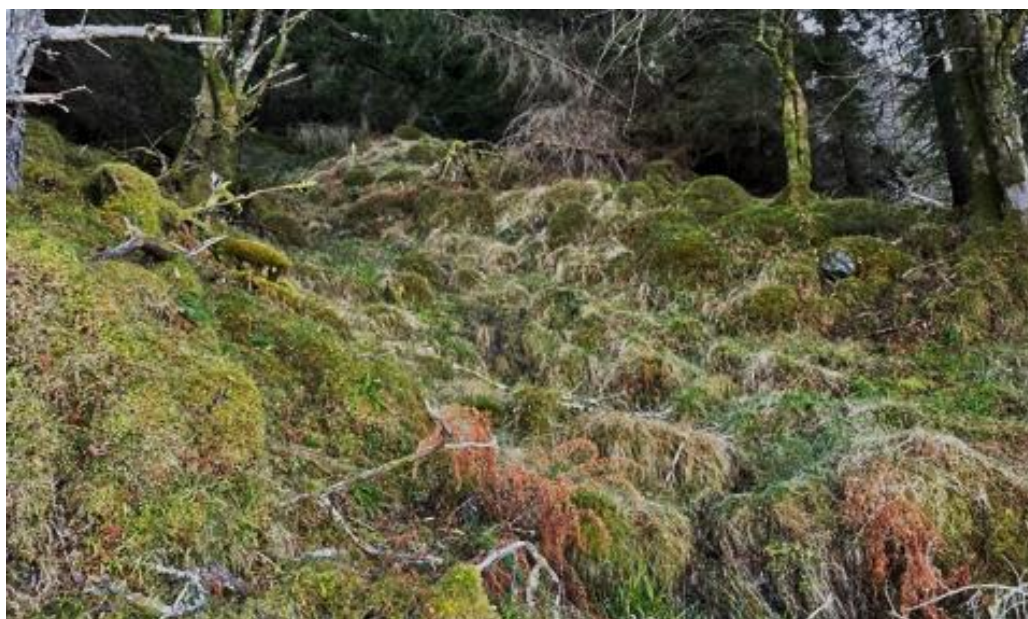
Figur 10: Flaumskredavsetjingar er synlege langs bekk vest for stasjonen.

Under synfaringa vart det registrert avsetjingar etter flaumskred langs bekken (Figur 11) som kjem ned like sørvest for stasjonen. Det er mykje tett skog akkurat her, men på Figur 10 er mosegrodde flaumskredavsetjingar synleg inne i skogen.

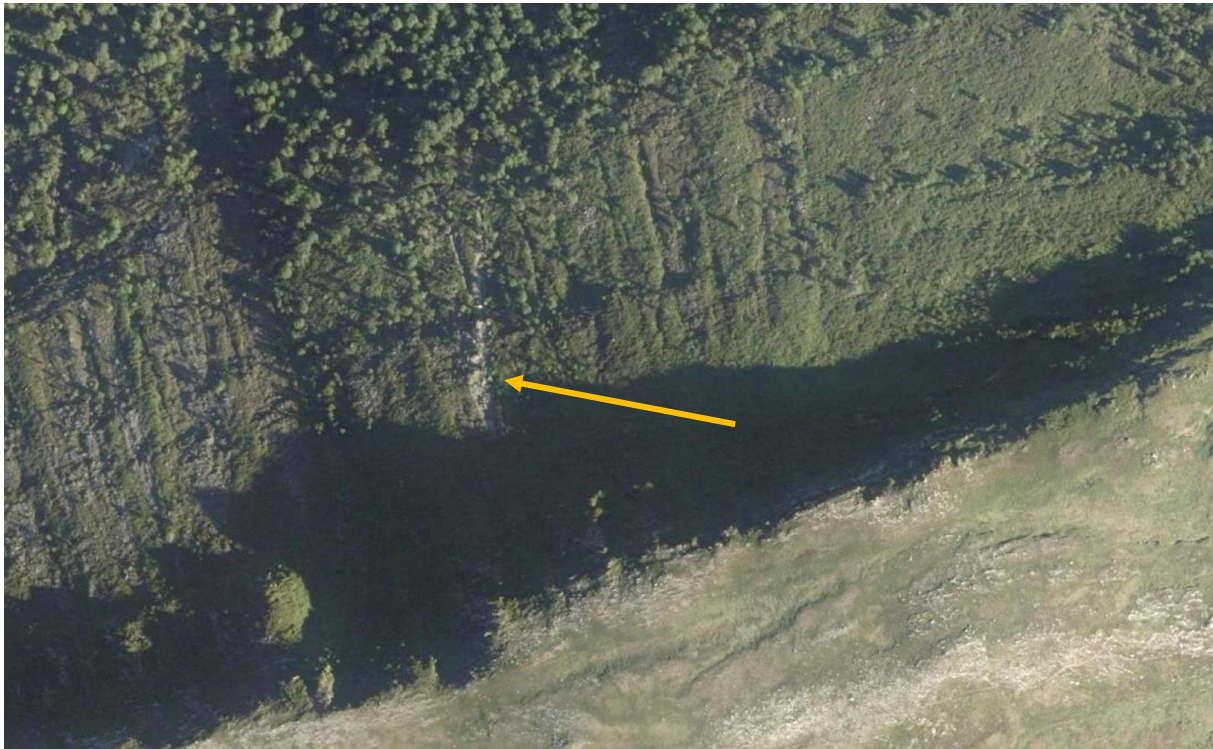
*Figur 12: På flybilete frå 2018 er det synleg eit relativt ferskt, mindre skredsår i øvre del av fjellsida (oransje pil). Det ser også ut til å vere fleire eldre skredsår bortover lia omtrent i same høgd.*

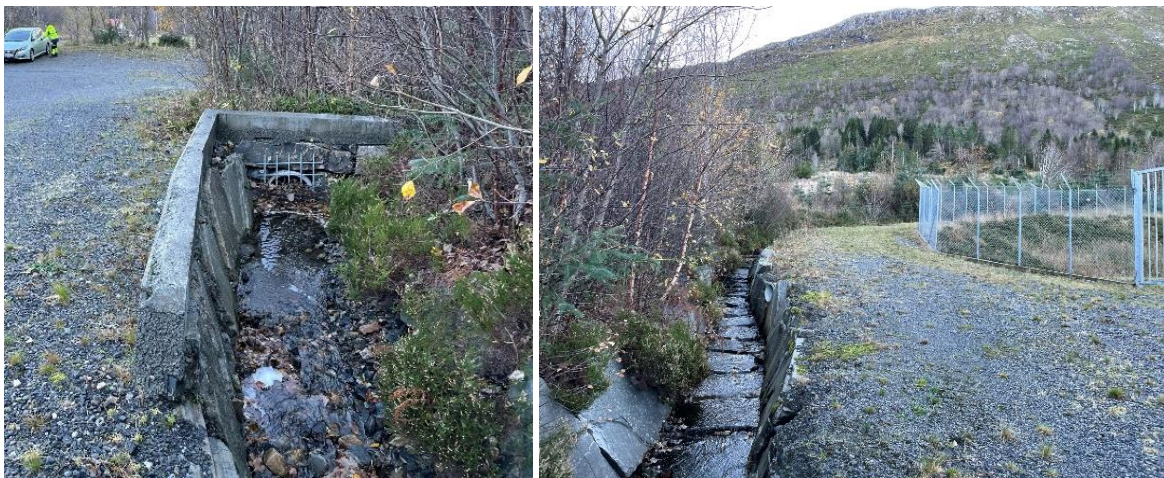
Figur 13: Grøft rundt stasjonen og ned på austsida.

Ingen sikringstiltak er registrert i NVE Atlas, men det vart registrert fleire avleiande grøfter ovanfor dagens stasjon. I rapport frå 2008, samt i terrengmodell, ser vi at det er grøfter bak den øvste rekka med nyare bustadhus i lia.
