Oppdragsgiver	Navn Frantz Terje Gregersen	Kontaktperson Frantz Terje Gregersen
Oppdrag	Nummer og navn 24460 Gjemnes, Batnfjorden - Skredfarevurdering for gbnr. 51/48, fritidsbolig. Gjemnesvegen 489	Oppdragsleder Nils Arne K. Walberg
Dokument	Nummer 24460-02-1 Utført av Nils Arne K. Walberg	Dato 2025-05-20 Kontrollert av Hedda Breien

## Utredning av sikkerhet mot skred i bratt terreng

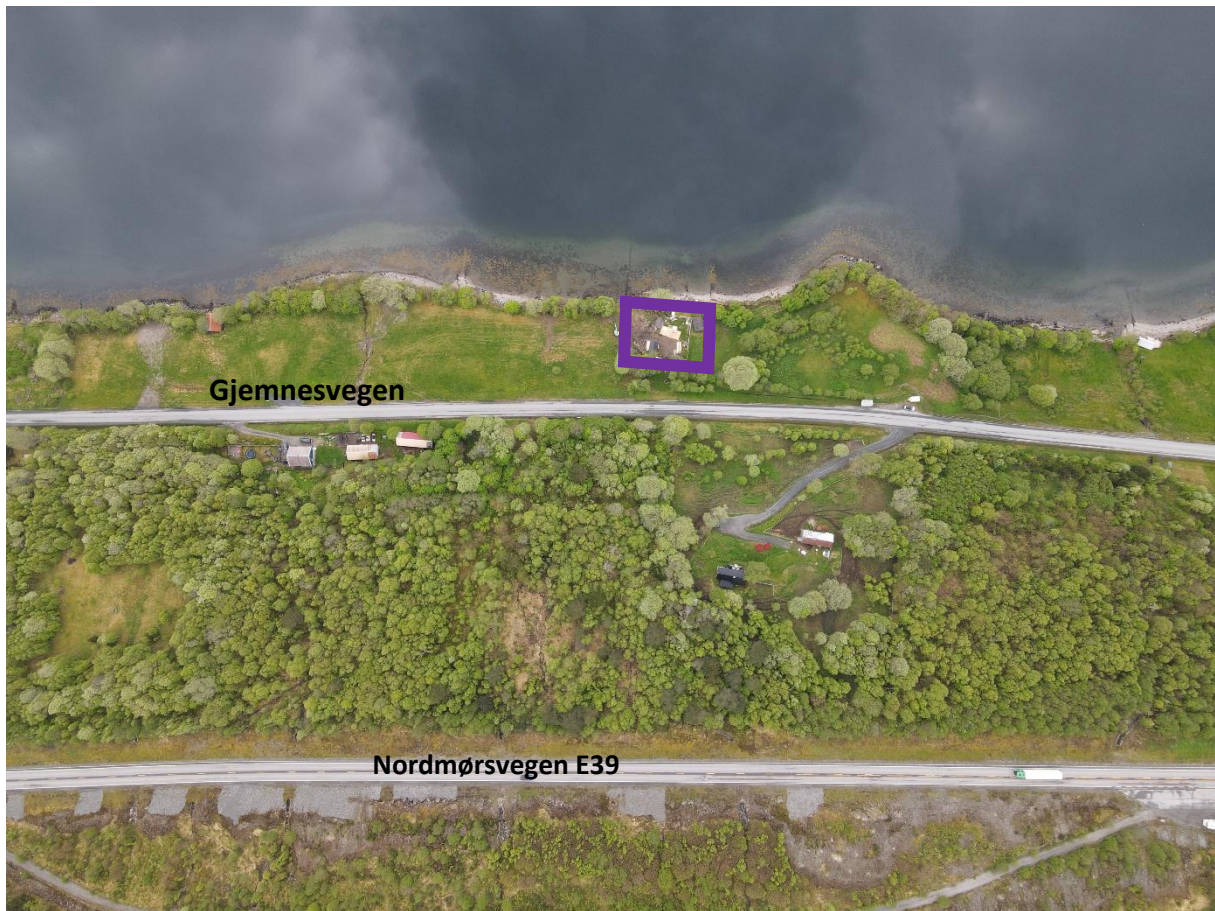
*Figur 1: Dronefoto over kartleggingsområdet og nedre del av påvirkningsområdet. Kartleggingsområdet markert med lilla polygon. Utglidninger i løsmasseskjæringer er synlig som grå firkanter langs E39.*

Eksisterende fritidsbolig på tomten med GBnr. 51/48, Gjemnesvegen 489, i Gjemnes kommune skal er revet og skal gjenoppbygges. I tillegg skal det bygges et tilbygg. Tomten ligger innenfor NVEs aktsomhetssone for snøskred med skogeffekt<sup>1</sup>. Det er derfor krav om en detaljert skredfarevurdering for tomten (Figur 1, Figur 2).

Kartleggingsområdet ligger ved havnivå på nordsiden av Batnfjorden, omtrent 5 km nordøst for Batnfjordsøra (Figur 1, Figur 2 og Figur 3). Kartleggingsområdet ligger sørøstvendt og fjellsiden nordvest for kartleggingsområdet stiger opp mot Høgheiskarven på 691 moh.

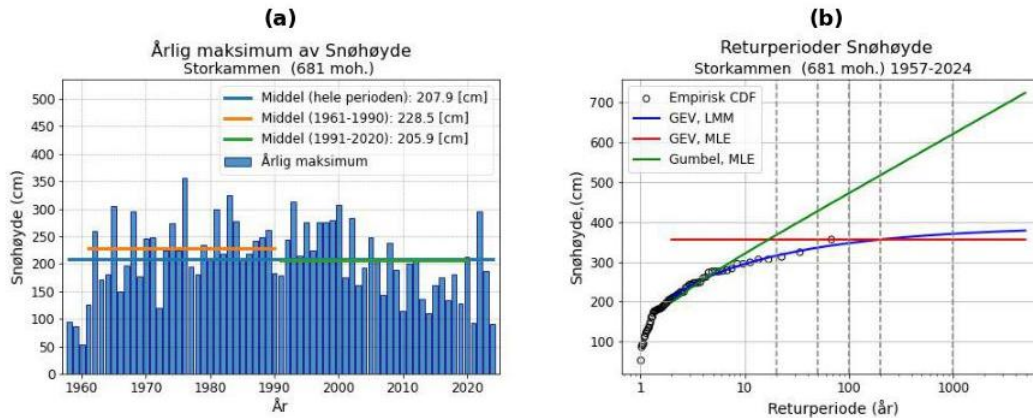
Figur 6: Beregnet maksimal snøhøyde per år, samt ekstremverdianalyser. Data hentet fra NVEs API for griddata.

<p>80 %) og barskog (<math>\geq 50</math> %). Figur 5 viser at skogen i området regnes som tett nok til å hindre utløsning av skred. Skog som ikke er tett nok til å hindre utløsning vil i mange tilfeller likevel kunne redusere utløsningssannsynligheten for snøskred, både pga. forankring og at lagdeling i snødekket kan bli påvirket i skogkledde områder.</p>
Klimadata	<p>For steinsprang og steinskred vurderes klimadata å ikke ha en avgjørende betydning for utløsning av skred <sup>2</sup>. Det er derfor ikke utført klimaanalyse for disse skredtypene.</p> <p>For jordskred og flomskred har klimatiske faktorer knyttet til nedbør stor betydning for utløsning av skred. Likevel kan ikke slike faktorer benyttes konkret til å fastslå hvorvidt det er fare for disse skredtypene på et konkret sted <sup>13</sup>. En detaljert klimaanalyse har derfor begrenset nytteverdi for vurderingen av fare for jordskred og flomskred.</p> <p>I forbindelse med vurdering av snøskred er det utført en klimaanalyse for å vurdere om de klimatiske forholdene ligger til rette for snøskred. I klimaanalysen er det benyttet data fra NVEs API (api.nve.no) for et gridpunkt som er interpolerte data. Gridpunkt er markert ved Storkammen og har modellhøyde 681 moh. som er litt høyere enn kartleggingsområdet. Det er hentet data for perioden 1957-2024, som er perioden med tilgjengelige data. Dataene er beregnede gridverdier, og er ikke direkte måleverdier. Værdataene er trolig representative for de vurderte områdene, men lokale forskjeller må regnes med. Eksempler på analyser som er gjort er blant annet maks døgnedbør og maks nysnødybde 3 døgn (Figur 6 og Figur 7).</p>

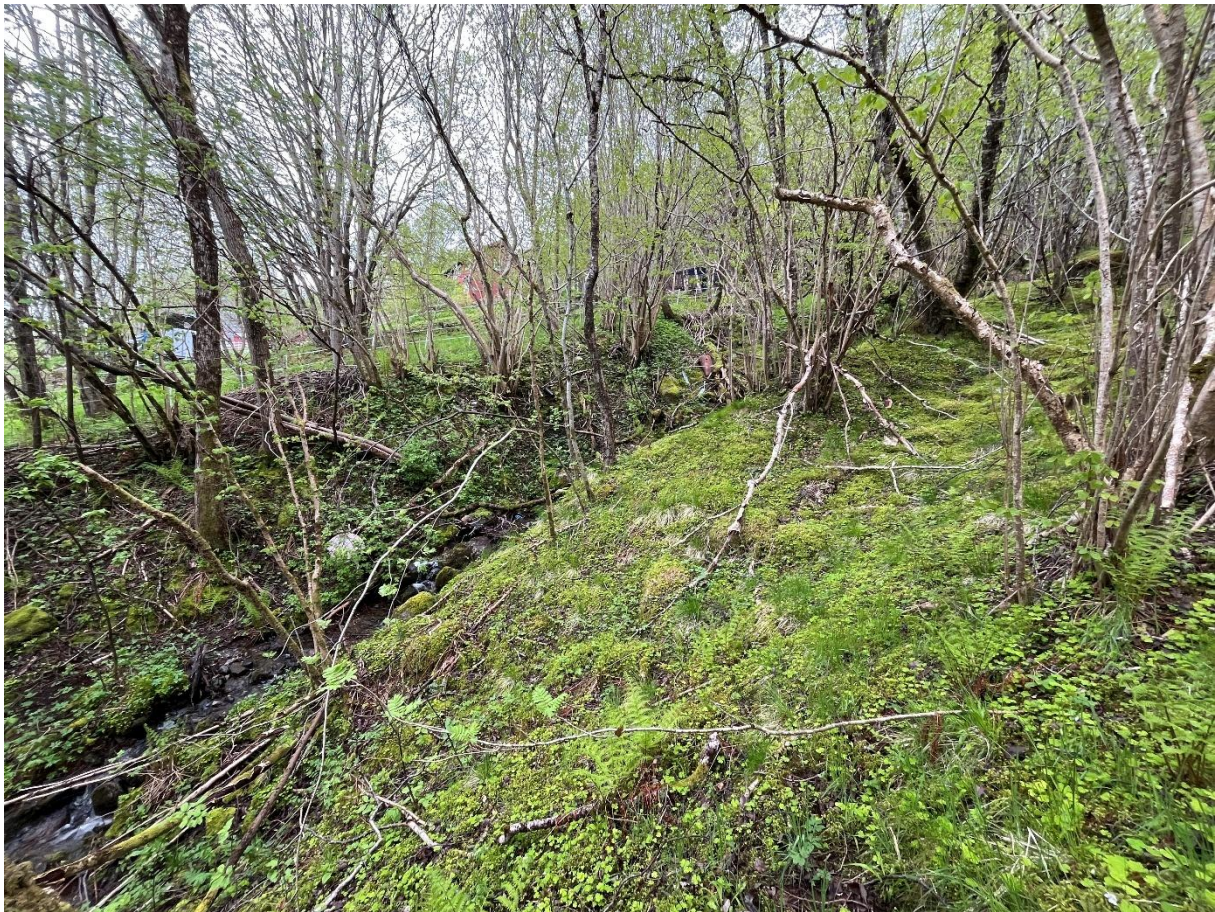
*Figur 9: Bekkeløp mellom E39 og Gjemnesveien. Bekken renner på fjell etter å ha erodert ned i eksisterende løsmassedecke.*
