# Områderegulering, Hvam

## 17031 Notat RIG03

### Stabilitetsberegninger

Tiltakshaver: Skedsmo kommune  
Oppdragsgiver: Multiconsult Norge AS v/ Anders Arild  
Rapport: 17031 Notat RIG03 Stabilitetsberegninger  
Rapporttype: Geoteknisk notat  
Stikkord: Områdestabilitet  
Euref UTM: Sone 32V – Ø611400-612600, N6650400-6651150

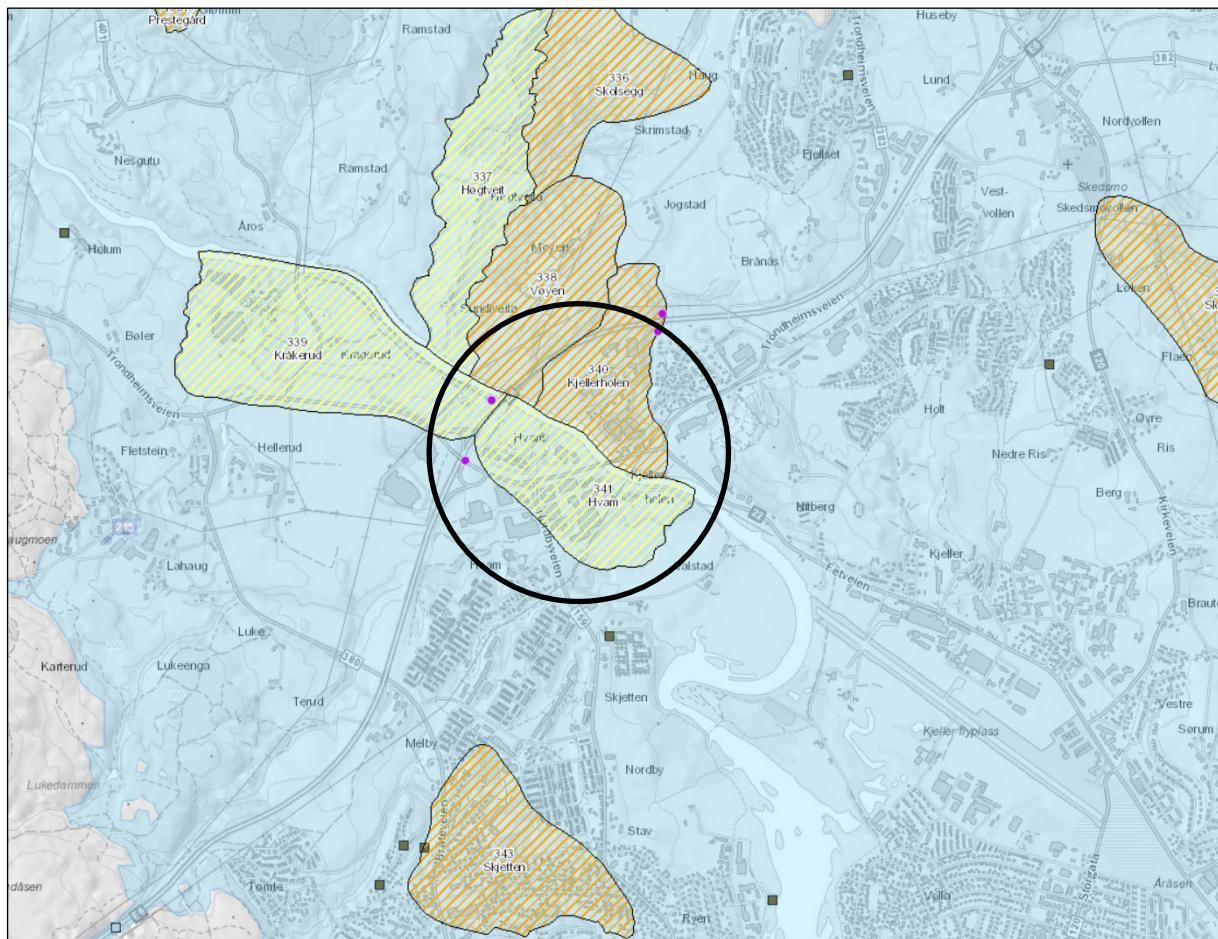
Figur 3.1 Marin grense og kartlagte skredhendelser og fareområder for kvikkleireskred [6]

Hele planområdet ligger under marin grense (MG), og ligger helt eller delvis innenfor 3 kartlagte faresoner for kvikkleireskred, se figur 3.1:

- Kvikkleiresone 339 Kråkerud
- Kvikkleiresone 341 Hvam
- Kvikkleiresone 340 Kjellerholen

Området ligger allerede innenfor klassifiserte fareområder for kvikkleireskred. Nord for Nitelva er faregraden klassifisert som *middels*, mens sør for Nitelva er faregraden klassifisert som *lav*, se figur 3.1.

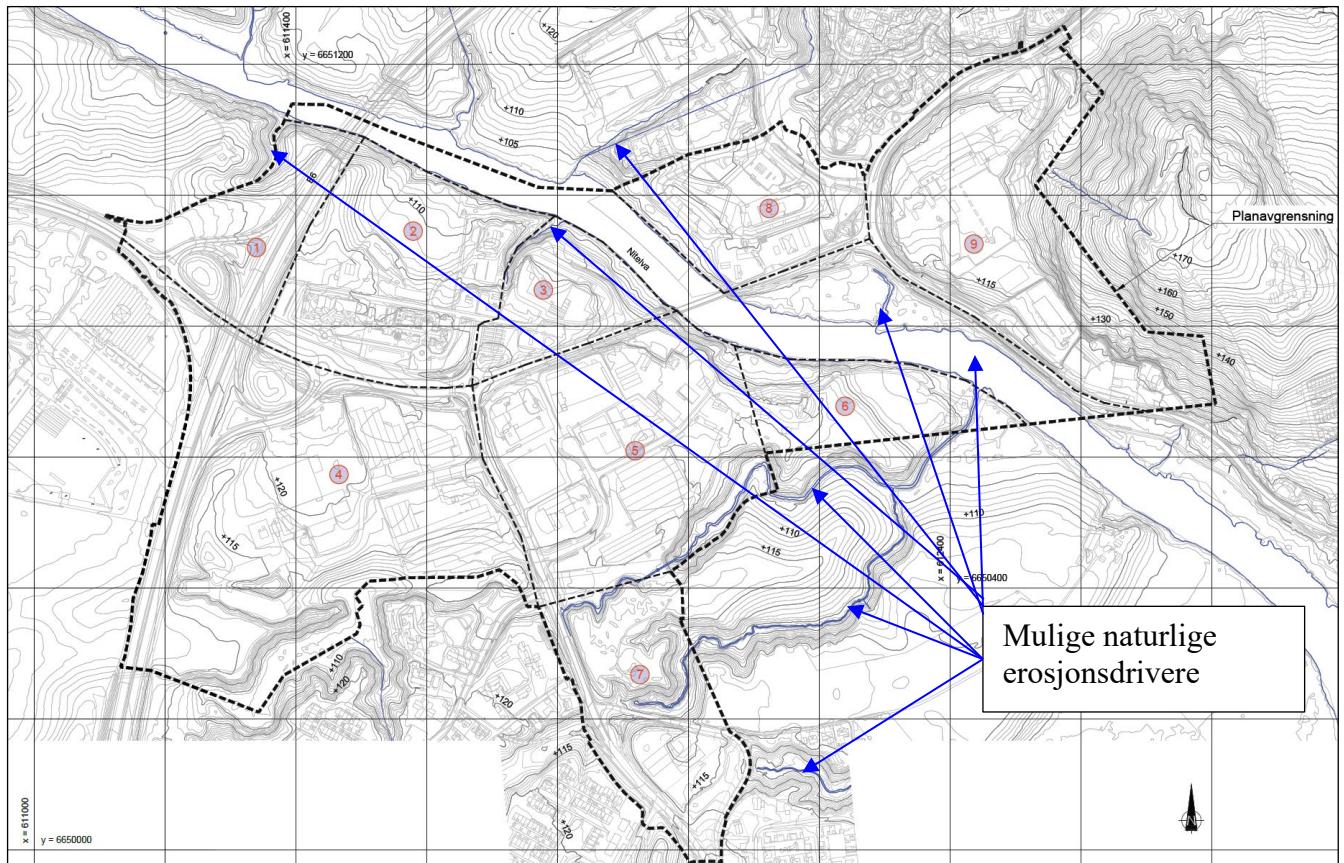
Figur 3.2 Elver og bekker som kan være naturlige erosjonsdriver

Ravinelandskapet er dannet ved at elver og bekker gjennom tidene har gravet seg ned i de marine avsetningene. Det er i dag flere elver og bekker i området som kan være naturlige erosjonsdriverer og som potensielt kan påvirke stabilitetsforholdene innenfor planområdet, se figur 3.2. Ved bygging i fareområder for kvikkleireskred skal aktiv erosjon forhindres.

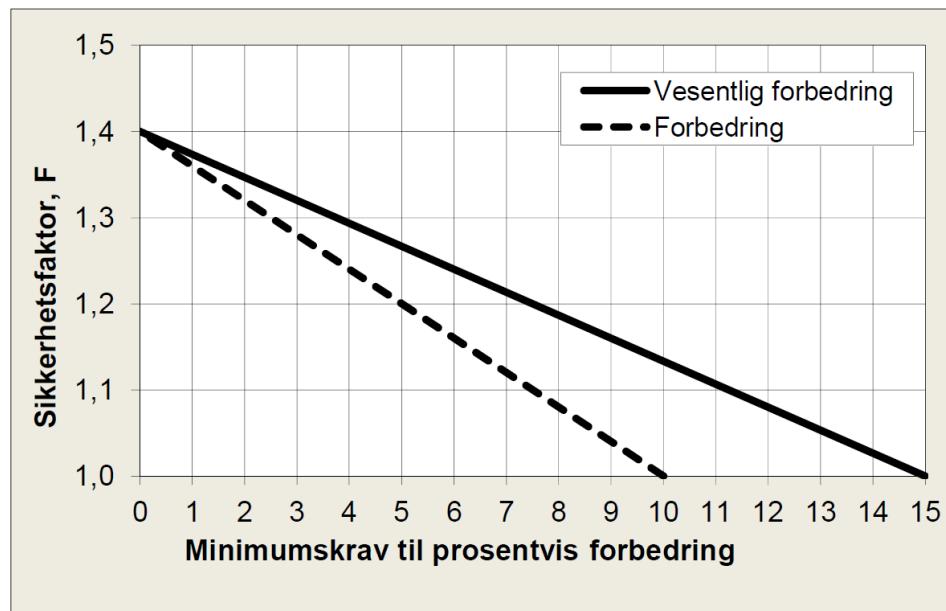
Figur 3.3 Krav til prosentvis forbedring dersom dagens sikkerhetsfaktor er lavere enn,  $S_f < 1,4$  [3]

For tiltakskategori K4 skal kriteriene i tabell 3.1 legges til grunn for å oppnå tilfredsstillende sikkerhet av områdestabilitet. Faregradsklassifiseringen tilsier at kriteriene for faregrad *lav* og *middels* skal legges til grunn for å oppnå tilfredsstillende sikkerhet. Ved bruk av prinsippet om prosentvis forbedring skal figur 3.3 legges til grunn med utgangspunkt i beregningsmessig sikkerhetsfaktor for dagens situasjon.

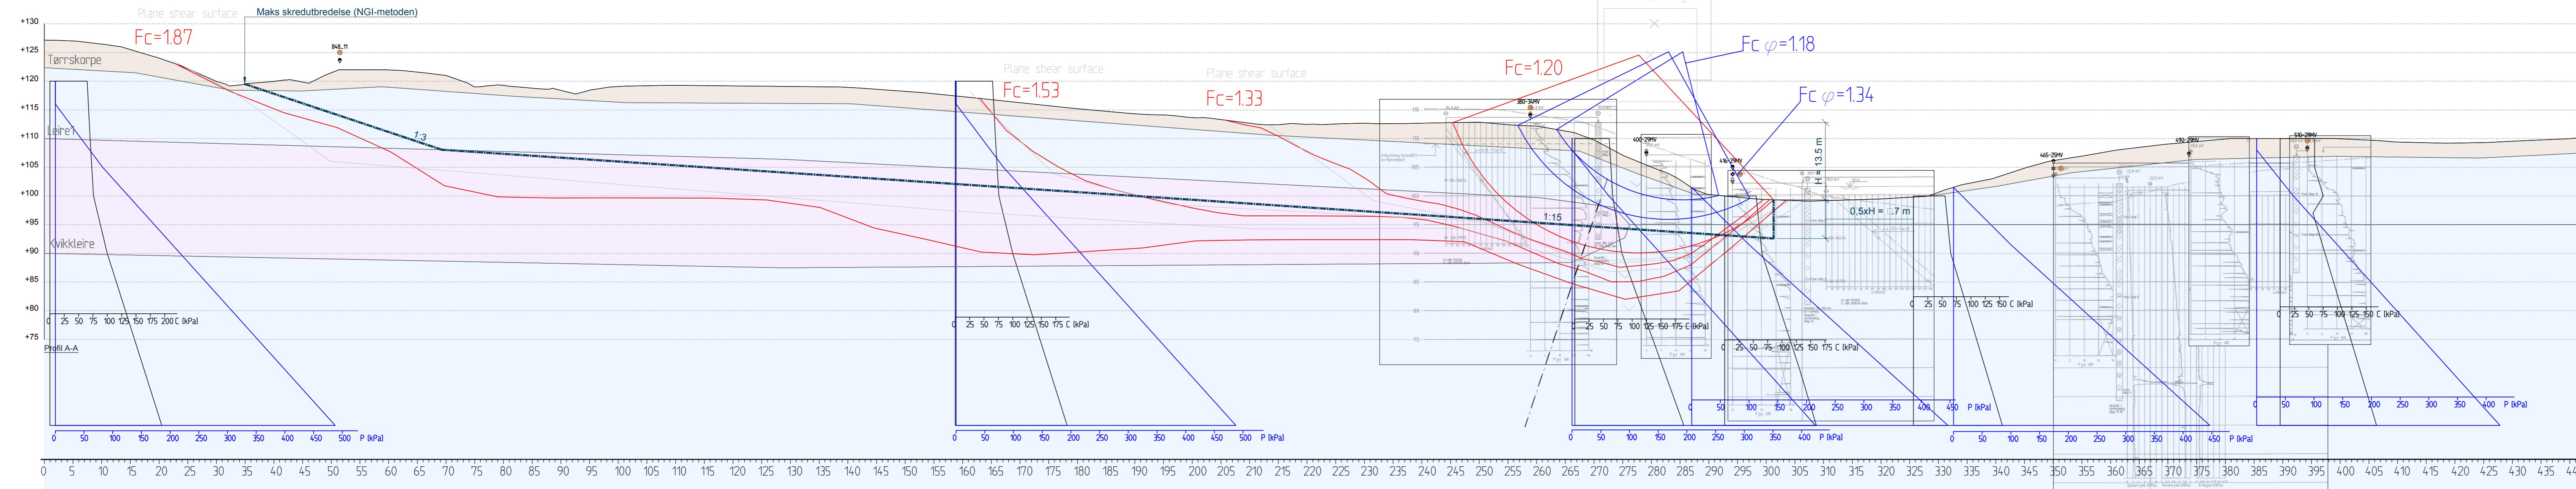
Material	Un.Weigh	Sub.Weigh	Fi	C'	C	Aa	Ad	Ap
Tørrskorpe	19.00	9.00	30.0	0.1				
Leire1	19.20	9.20		C-prof	1.00	0.63	0.35	
Kvikkleire	19.30	9.30		C-prof	0.85	0.63	0.35	
Leire2	20.00	10.00		C-prof	1.00	0.63	0.35

## Røde glideflater:

Utførte stabilitetsberegninger viser at stabiliteten ikke er tilfredsstillende for dagens situasjon og kritisk glideflate går gjennom sprøbruddmateriale. Områdestabiliteten kan også potensielt være påvirket av delområde 2 og områdestabiliteten må vurderes samlet for de to delområdene.

Aktuelle tiltak for å oppnå tilfredsstillende beregningsmessig sikkerhet vil være terregnavlastning langs skråningstopp eller støttefylling i bunn av skråningen. Siden en terregnavlastning potensielt kan påvirke stabiliteten mot E6 negativt, ansees støttefylling ned mot Nitelva og langs bunn av ravinedalen mot vest som det mest aktuelle tiltaket.

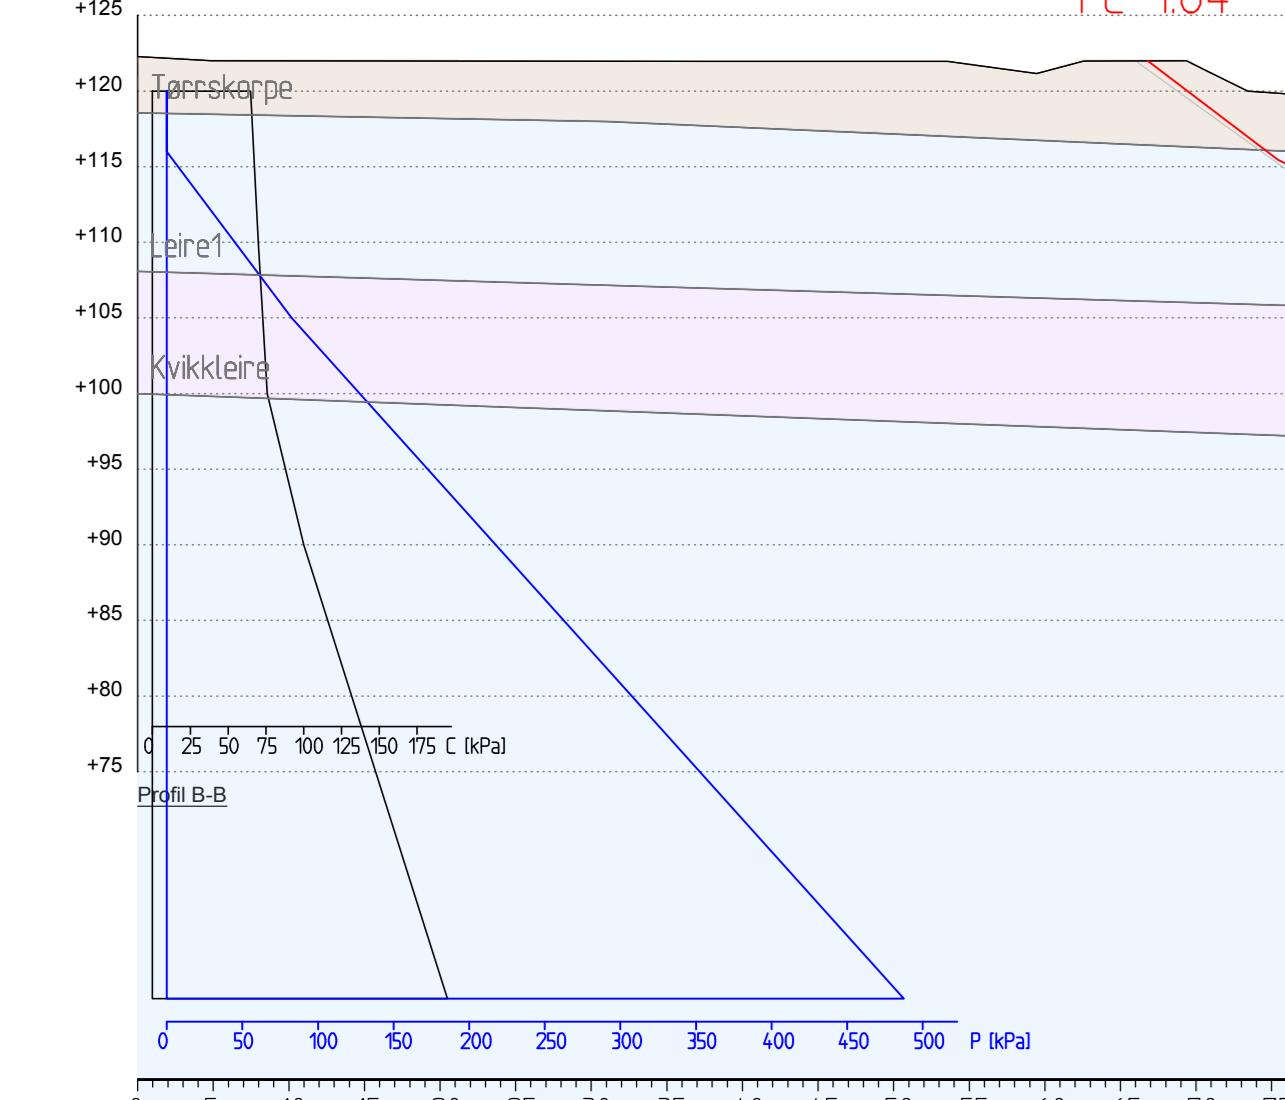
01	Revidert etter supplerende GU	04.09.19	SKa	KR
00	Original	1□04.18	SKa	P□
Rev.	Revisjonstekst	Dato	Ansvarlig	Kontrollert
Tiltakshaver				Tegning nr.
Skedsmo kommune				N03E01
Oppdragsgiver				Prosjekt nr.
Multiconsult ASA				17031
Prosjekt				Format / Målestokk
Områderegulering Hvam				A3.0 / 1:500
Tegningstittel				Status
Stabilitetsberegning Profil A-A				Stabilitetsberegning

Material	Un.Weigth	Sub.Weigth	Fi	C`	C	Aa	Ad	Ap
Tørrskorpe	19.00	9.00	30.0	0.1				
Leire1	19.20	9.20			C-prof	1.00	0.63	0.35
Kvikkleire	19.30	9.30			C-prof	0.85	0.63	0.35
Leire2	20.00	10.00			C-nprof	1.00	0.63	0.35

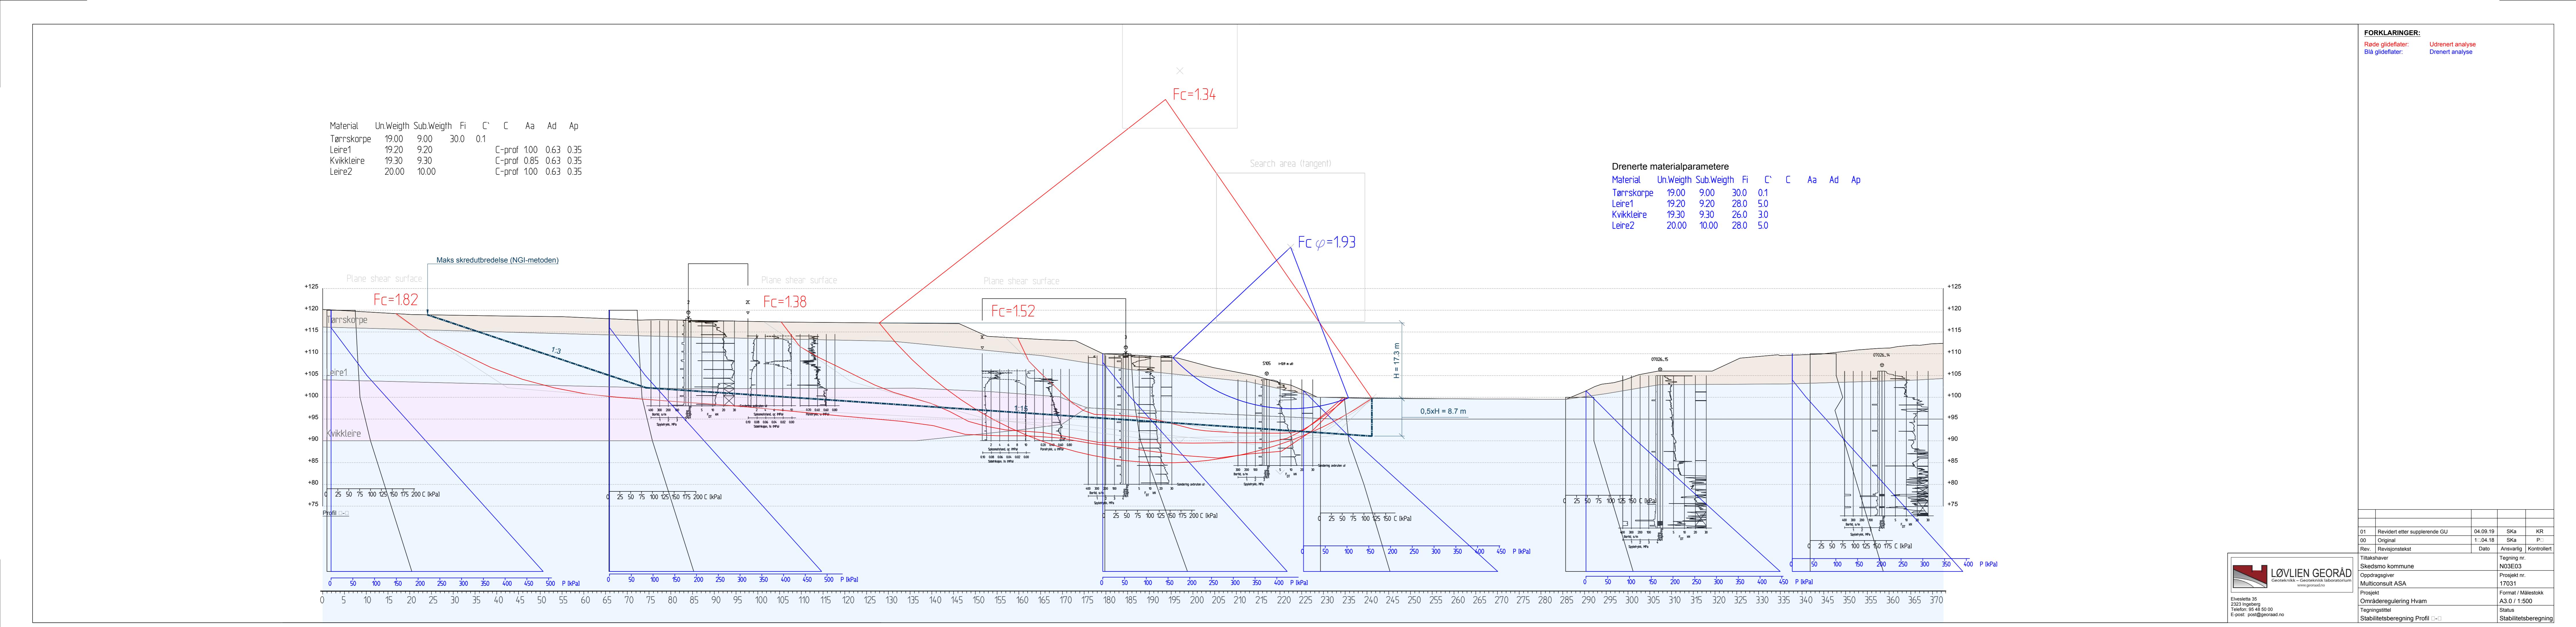
04.09.19	SKa	KR
1□04.18	SKa	P□
Dato	Ansvarlig	Kontrollert
Tegning nr. N03E02		
Prosjekt nr. 17031		
Format / Målestokk A3.0 / 1:500		
Status Stabilitetsberegning

Røde glideflater: Udrenert analyse  
Blå glideflater: Drenert analyse

Material	Un.Weight	Sub.Weigth	Fi	C'	C	Aa	Ad	Ap
Tørrskorpe	19.00	9.00		30.0	0.1			
Leire1	19.20	9.20				1.00	0.63	0.35
Kvikkleire	19.30	9.30				0.85	0.63	0.35
Leire2	20.00	10.00				1.00	0.63	0.35

Utførte stabilitetsberegninger viser stabiliteten er tilfredsstillende langs det aktuelle beregningsprofilen for dagens situasjon. Områdestabiliteten kan potensielt være påvirket av delområde 1 og må sees i sammenheng med dette området. Det vurderes som lite sannsynlig at et eventuelt skred i delområde 3 vil påvirke delområde 2. Et skred i delområde 3 trolig vil avgrenses av ravinedalen som deler de to områdene.

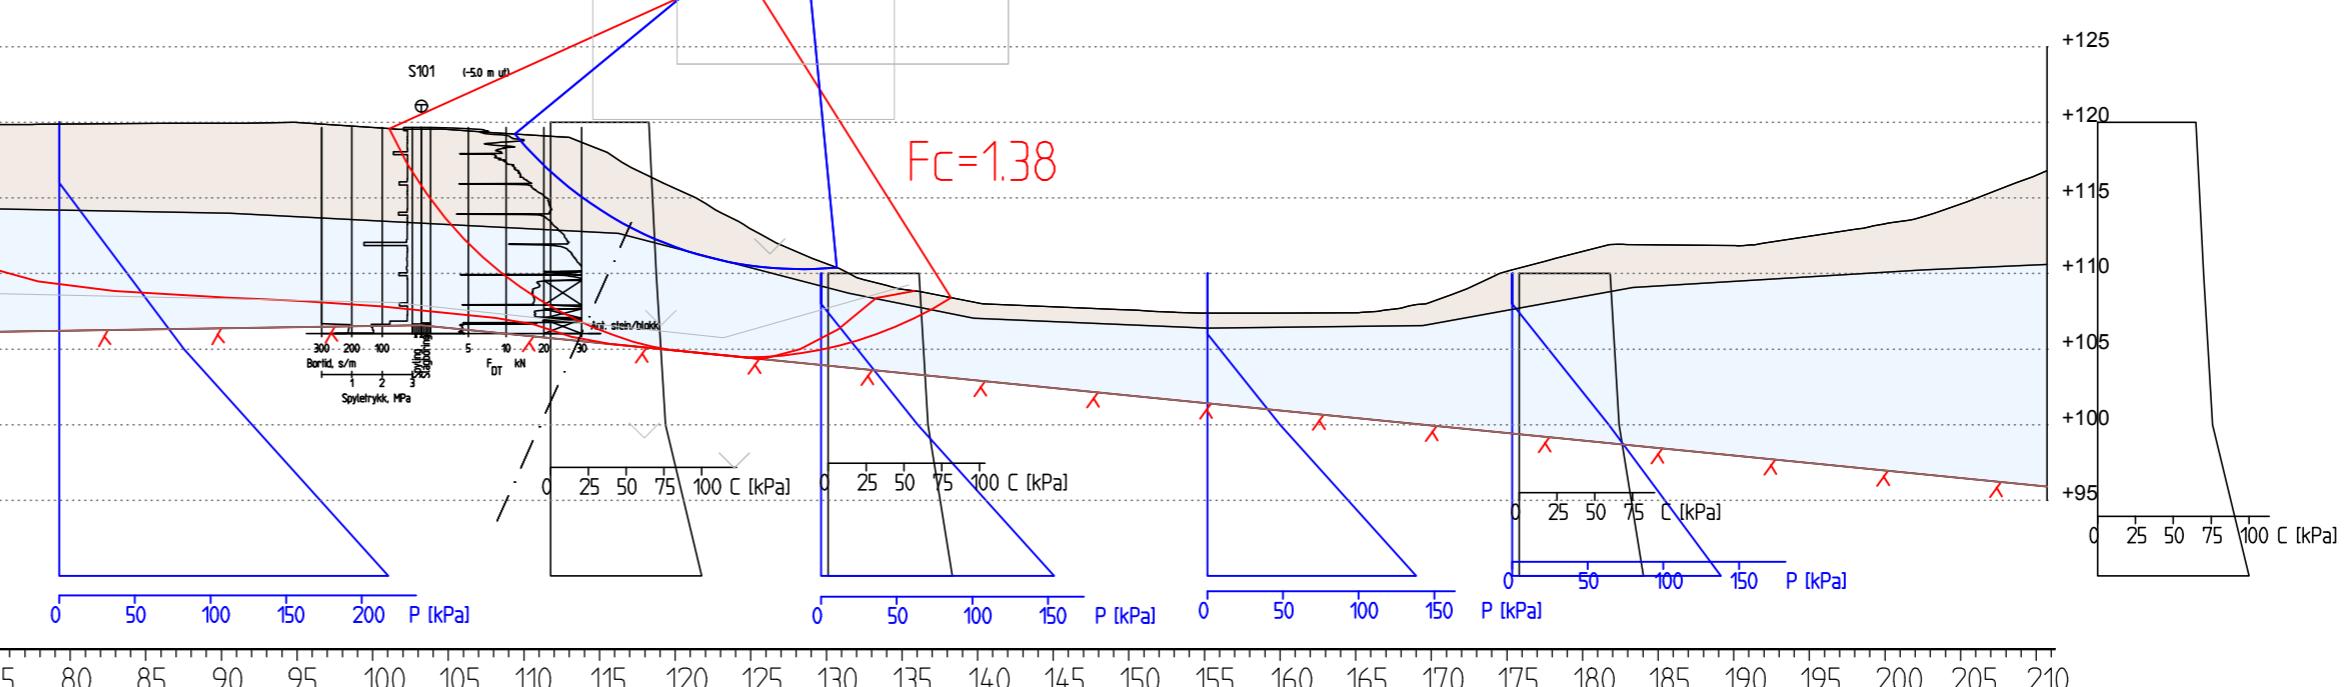
Plane shear surface  
 $F_c = 2.14$

Røde glideflater: Udrenert analyse  
Blå glideflater: Drenert analyse

Utførte undersøkelser indikerer ikke sammenhengende forekomster av sprøbruddmateriale i en dybde som er påvirket av kritisk glideflate. Områdestabiliteten ansees således for å være tilfredsstillende. Utførte stabilitetsberegninger viser imidlertid at lokalstabiliteten ned mot bekkeravinene som deler delområdet (Profil G-G), ikke er tilfredsstillende for dagens situasjon på nordsiden av ravinedalen. Det må følgelig påregnes behov for terrengavlastning langs skråningstopp eller støttefylling i bunn av ravinedalen før området kan utvikles videre. Stabiliteten ned mot ravinedalen øst (Profil H-H) er tilfredsstillende.
