## Holter Sag, Nannestad Rapport nr. 2 Vurdering av områdestabilitet

Rapport: Rapport nr. 2 Vurdering av områdestabilitet  
Rapporttype: Geoteknisk rådgivning  
Stikkord: Områdestabilitet  
Euref UTM: Sone 32V – Ø0612000, N6668600

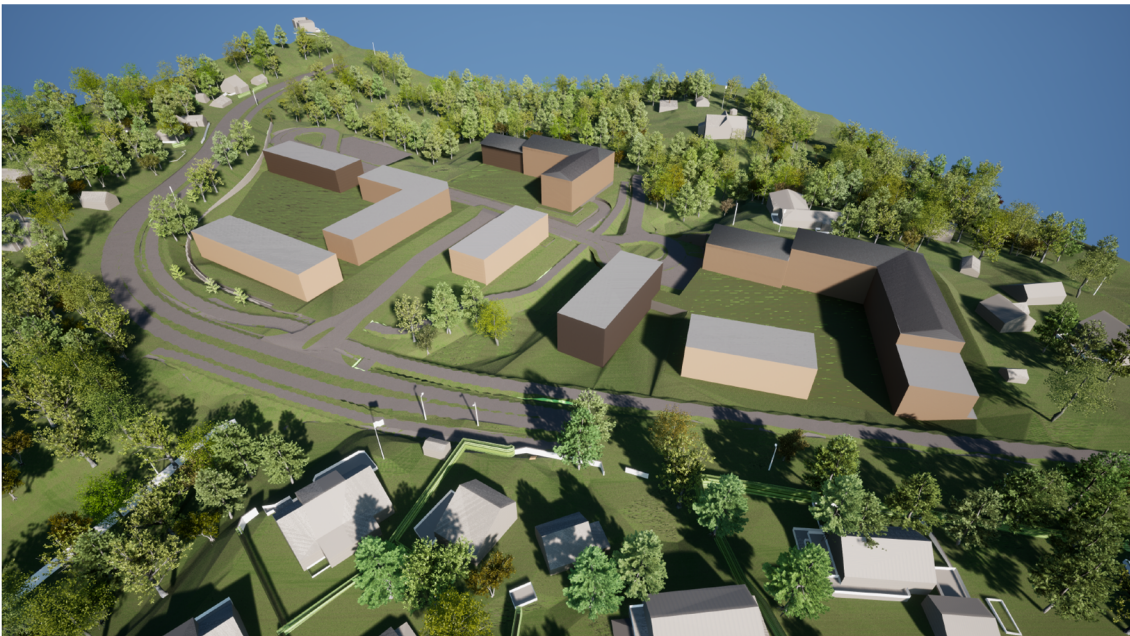
Figur 1.2 Utklipp av perspektivtegning datert 16.11.2022. Tegningen viser planlagt bebyggelse sette fra sør.

Iht. [1] plasseres tiltaket i tiltakskategori K4 da det anses å medføre større tilflytting/personopphold sammenlignet med dagens situasjon. Viser til utklipp fra perspektivtegning i figur 1.2.
