## Bygging i kvikkleiresone – Stølan 19

### Notat

Til: Brynjar Snekvik  
Fra: ERA Geo AS v/ Sigurd Holo Leikarnes  
Kontrollert: ERA Geo AS v/ Magne Bonsaksen

Dokumentnr.: 25069-RIG02

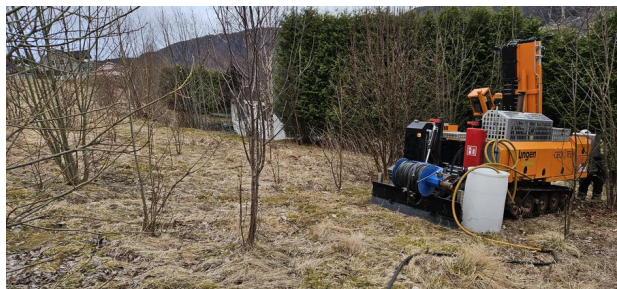
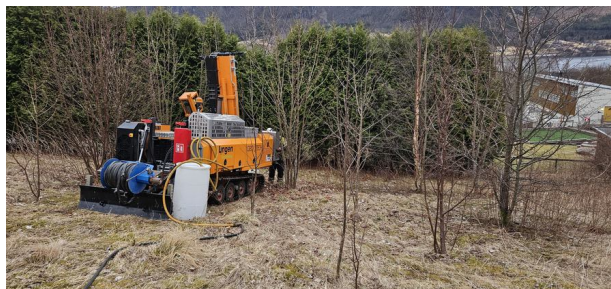
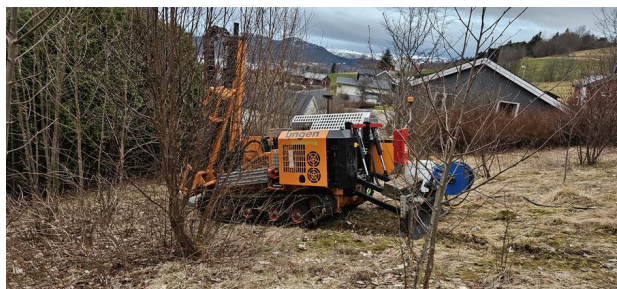
Observasjoner: Sondering på mark. Antatt jord/organisk ned til 0,6m. Trolig fast sand mellom 0,6-3m, noe grusig.

Mulig mer leire/leirige masser fra 3-7m men er ett fastere steinholdig lag mellom 5,2-5,6m.

Antatt steinholdig morene fra 7m og ned. Brunt spylevann fra 6,5m, ellers ingen synlig spylevann.

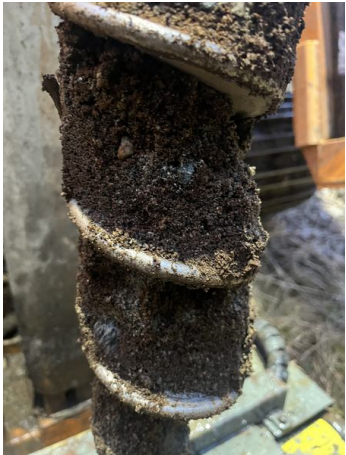
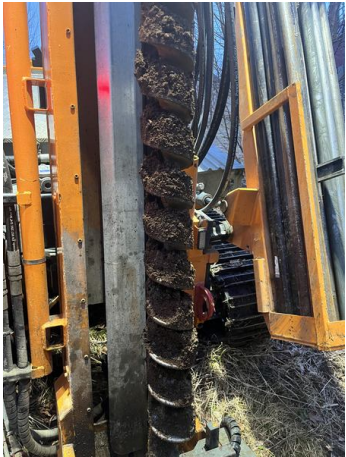
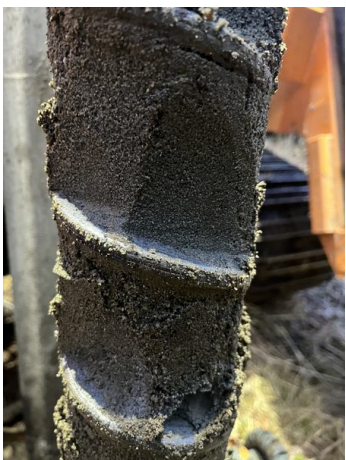
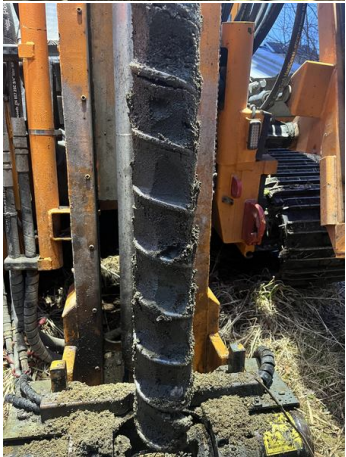
| Dybde<br>fra (m) | til (m) | Ventetid<br>(t) | Prøvenr. | Beskrivelse fra<br>felt | Kommentar | Bilder |
|---|---|---|---|---|---|---|
| 0,000 | 0,600 | | | Sand, jord,<br>gruskorn/grus. | Klassifisert i felt. | |

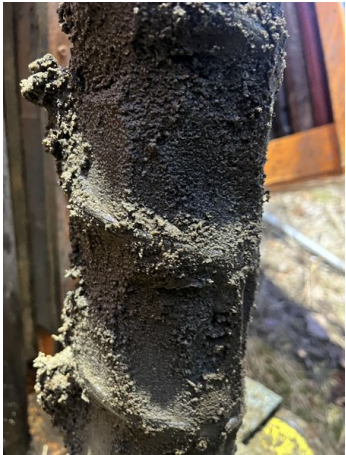
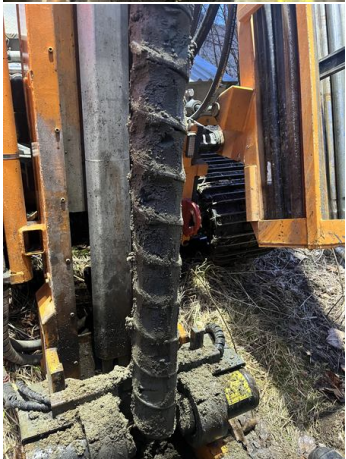
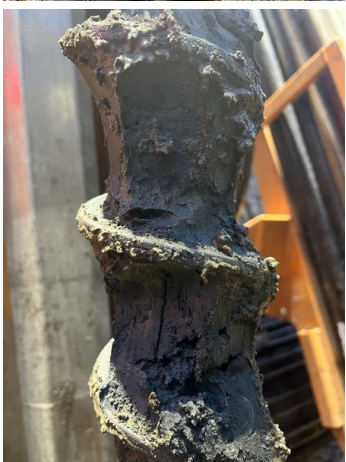
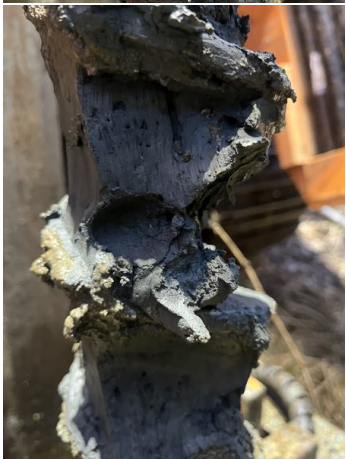
| Dybde<br>fra (m) | til (m) | Ventetid<br>(t) | Prøvenr. | Beskrivelse fra<br>felt | Kommentar | Bilder |
|---|---|---|---|---|---|---|
| 2,000 | 3,000 | | | Fuktig sand,<br>gruskorn. | Klassifisert i felt. | |
| 3,000 | 4,000 | | LABZ | Leirig/siltig sand,<br>grus. | Mest sand, mye<br>grus fra 1-4cm.<br>Fast og seig. | |

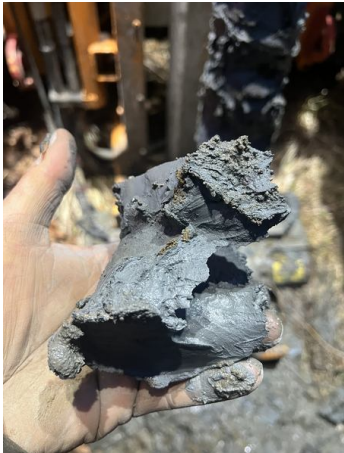
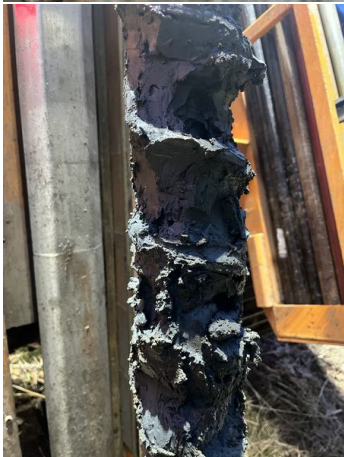
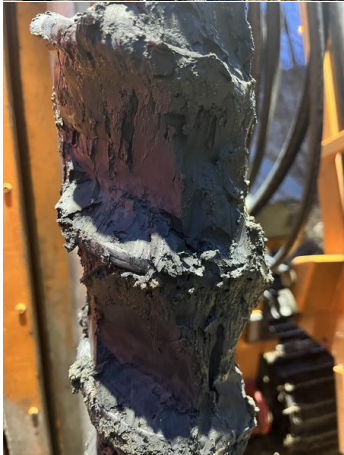
| Dybde<br>fra (m) | til (m) | Ventetid<br>(t) | Prøvenr. | Beskrivelse fra<br>felt | Kommentar | Bilder |
|---|---|---|---|---|---|---|
| 4,000 | 5,000 | | LAC1 | Leirig/siltig sand,<br>grus, skjell. | Mest sand, mye<br>grus fra 1-4cm.<br>Fast og seig. | |

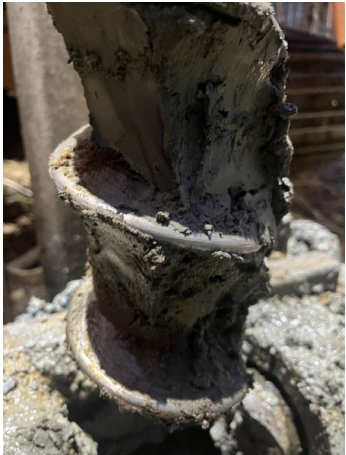
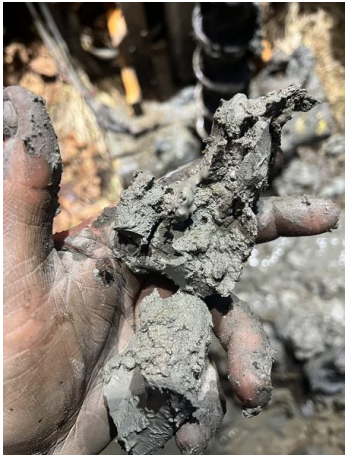
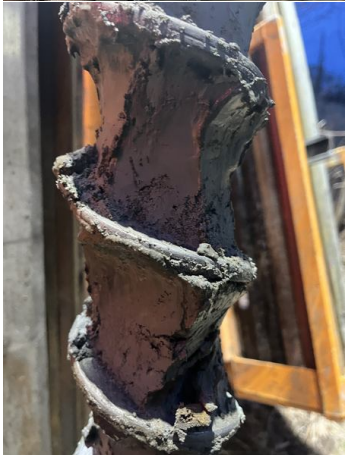
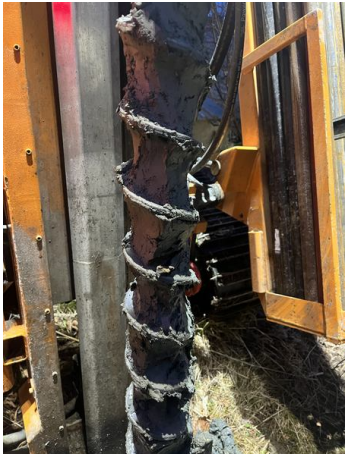
| Dybde<br>fra (m) | til (m) | Ventetid<br>(t) | Prøvenr. | Beskrivelse fra<br>felt | Kommentar | Bilder |
|---|---|---|---|---|---|---|
| 5,000 | 6,000 | | LAC2 | Siltig/leirig sand,<br>grus/gruskorn,<br>skjell. | Mest sand, mye<br>grus fra 1-4cm.<br>Noe brun sand i<br>bunn av naveren. | |

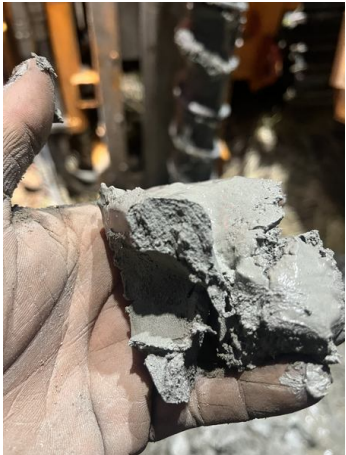
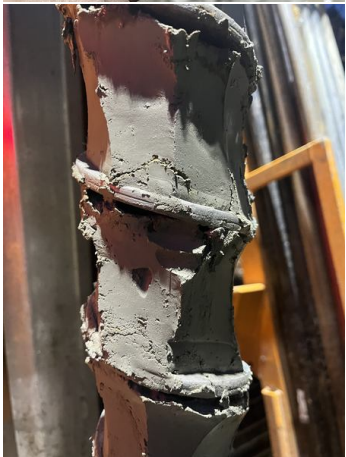
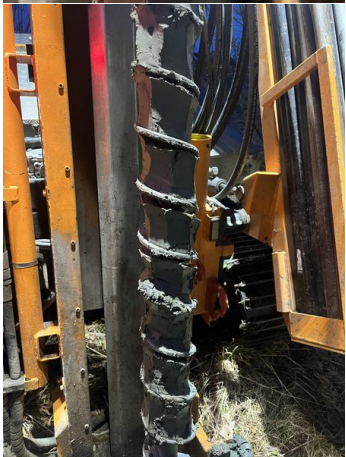
| Dybde<br>fra (m) | til (m) | Ventetid<br>(t) | Prøvenr. | Beskrivelse fra<br>felt | Kommentar | Bilder |
|---|---|---|---|---|---|---|
| 6,000 | 7,000 | | LAC3 | Siltig/leirig sand,<br>gruskorn/grus. | Mest sand, mye<br>grus fra 1-4cm. | |

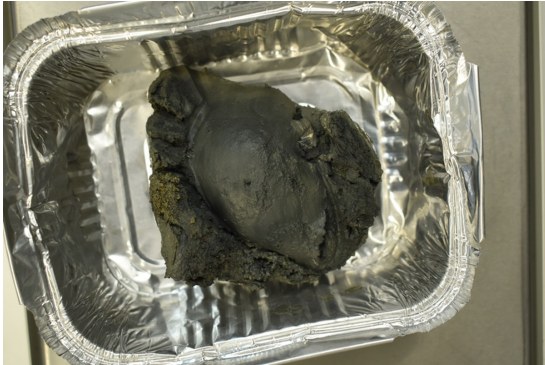
##### 3.1.1 Posisjon E101: Prøve LABZ (Dybde 3,000 til 4,000 m)

Sandig siltig LEIRE (Mørkegrå. Middels plastisk oppførsel. Enkelte gruskorn. Noe organisk. Skjellfragmenter.)

1,96 kPa

Fjernet noen få gruskorn før konusinnrykk.

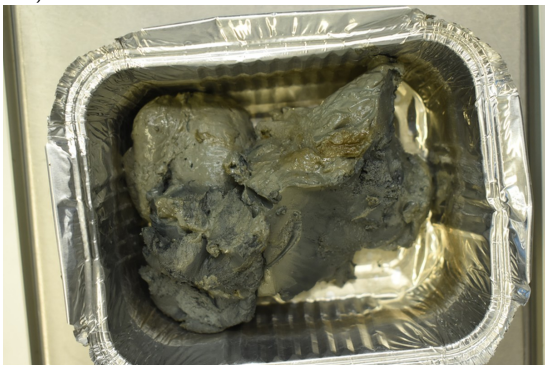
##### 3.1.2 Posisjon E101: Prøve LAC1 (Dybde 4,000 til 5,000 m)

Sandig noe siltig LEIRE (Mørkegrå. Middels plastisk oppførsel. Enkelte gruskorn. Noe organisk. Skjellfragmenter.)

2,9 kPa  
Konusstørrelse og -vinkel: 60 g, 60°  
Gjennomsnittlig inntrykk: 7,4 mm

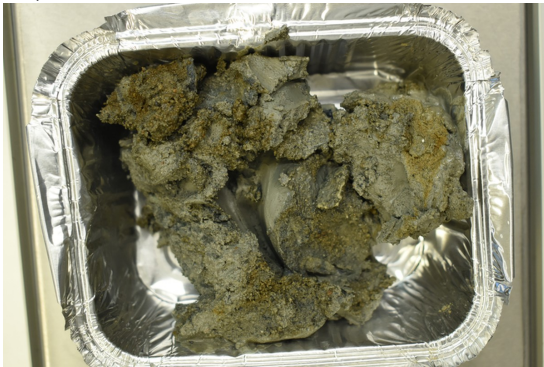
### 3.1.3 Posisjon E101: Prøve LAC2 (Dybde 5,000 til 6,000 m)

1,67 kPa  
Konusstørrelse og -vinkel: 60 g, 60°  
Gjennomsnittlig inntrykk: 9,8 mm

Sandig siltig LEIRE (Grå. Noe iblandet brun sand. Middels plastisk oppførsel. Enkelte gruskorn.)

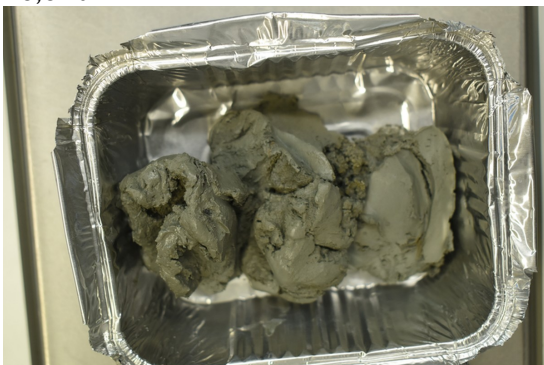
### 3.1.4 Posisjon E101: Prøve LAC3 (Dybde 6,000 til 7,000 m)

Noe sandig LEIRE (Lysegrå. Middels plastisk oppførsel. Ett grovt gruskorn med 58 mm i diameter.)

4,1 kPa
