# Gausdal Jeger og fiskerforening

## Innspill til Søknad om konsesjons til videre drift av Follebu Bruk kraftverk, Gausdal kommune.

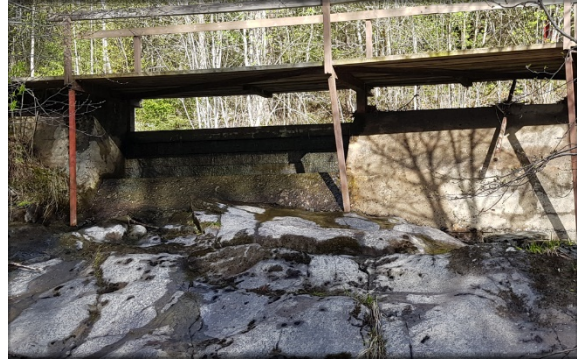
### **Merke 4. Overløp fra veita**

Her bør det lages et overløp som kan benyttes når det er behov for nedvandring for smolt og gytefisk. Denne nedvandringen kan stenges og åpnes når det er nødvendig. Kanal eller kulper for at nedvandringen blir skånsom. Vannet som her blir brukt kommer sammen med bekken ved (merke 10).

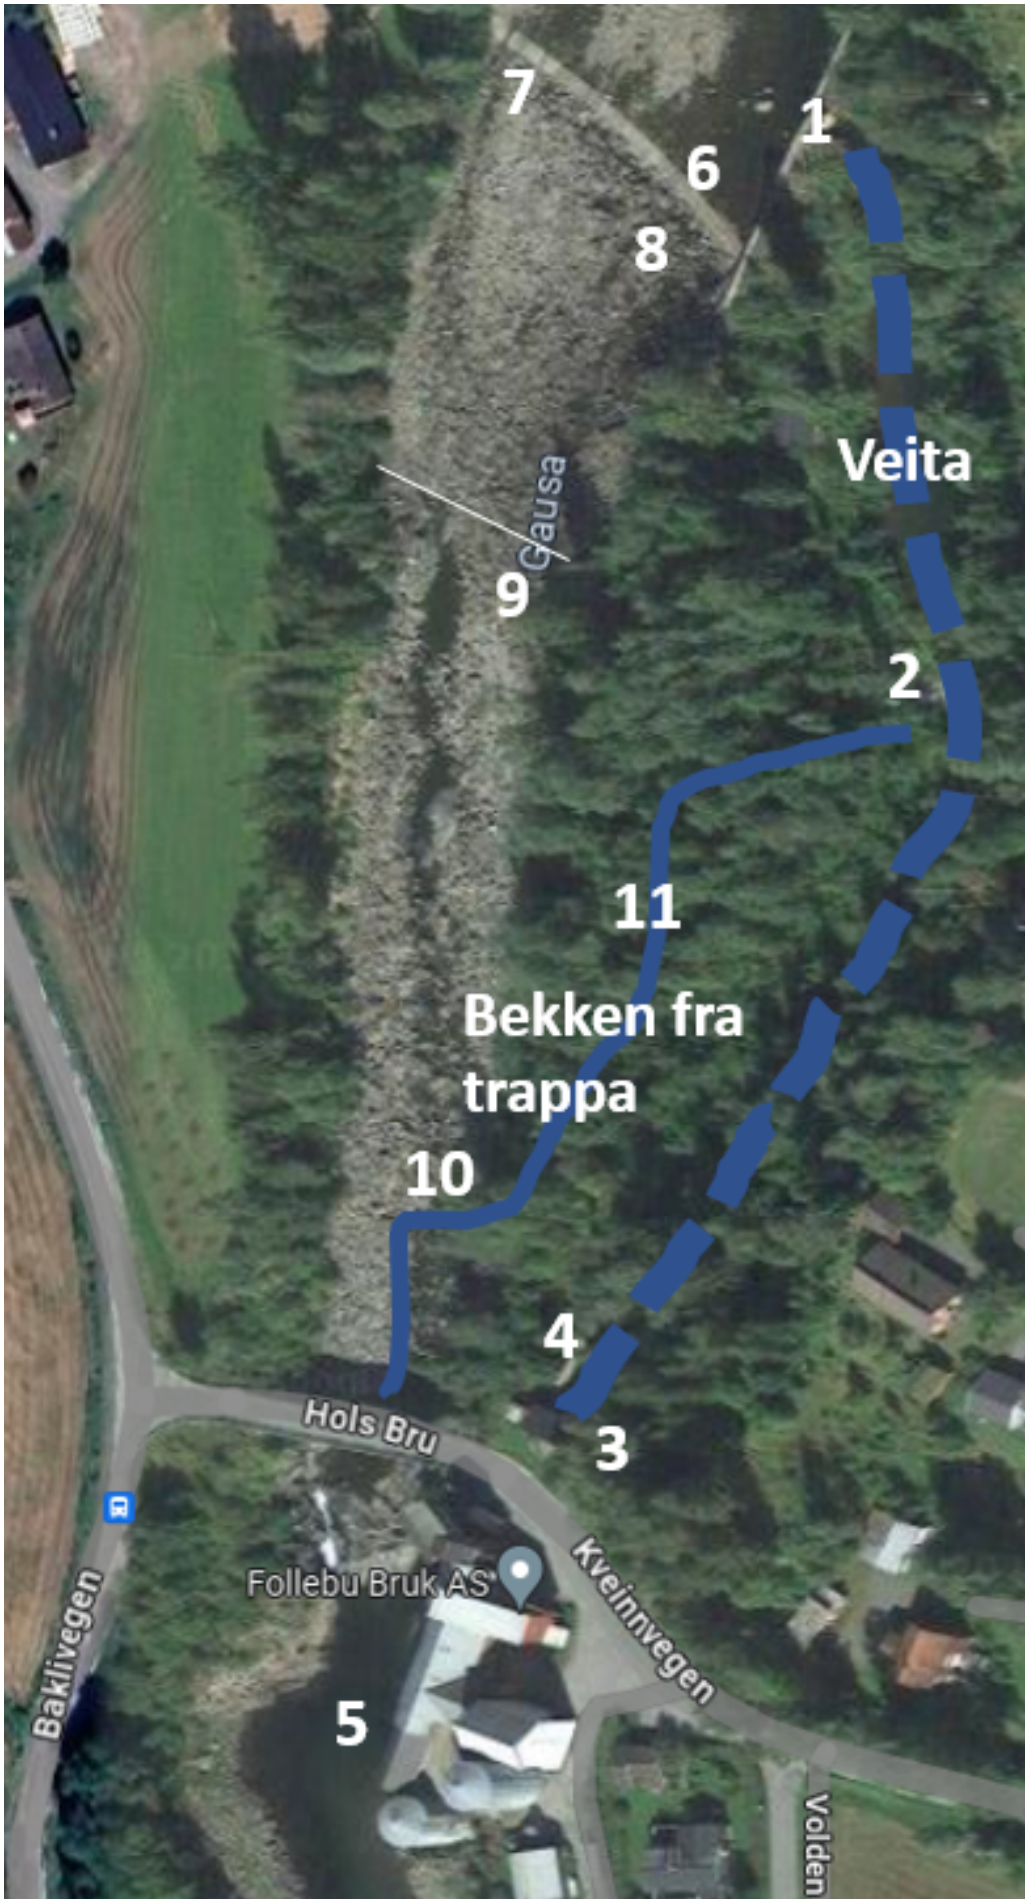
GJFF har hatt oppsyn med fisketrappen og den regulerte elvestrekning fra 1980 tallet. Når det tas ut 7,5 m3 til kraftproduksjon og at fiskens vandring skal bli så gunstig som mulig, mener vi at det vil bli best i varetatt med å bruke vandringsvegen som er i funksjon i dag. Kartet sist i denne høringsuttalelsen henviser til hvor problemer, løsninger bør utføres.
