# Rapport

| Oppdrag | Nummer og navn<br>24346 Kinn, Tennebø – Skredfareutredning for Måløy VGS og fagskole | Oppdragsleder<br>Espen Eidsvåg |
| Dokument | Nummer<br>24346-01-2<br>Utført av<br>Espen Eidsvåg | Dato<br>2025-09-10<br>Kontrollert av<br>Kristin Lome og Pål Lohne |

## Skredfarevurdering

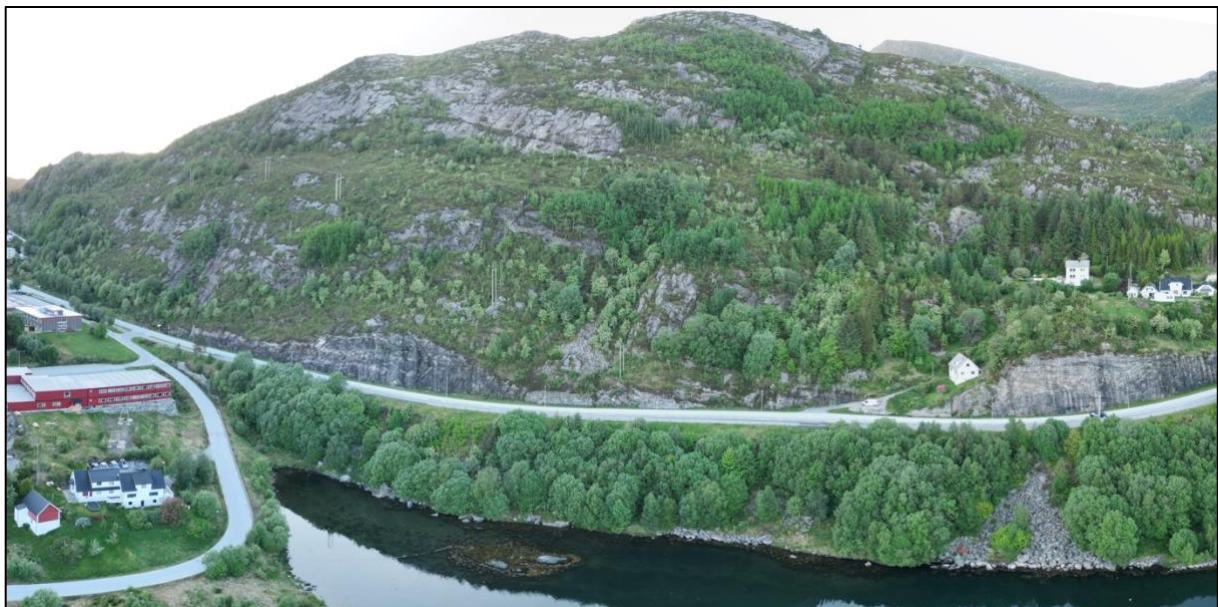
*Figur 1: Oversiktsbilde for nordlige deler av kartleggingsområdet og skråningen i påvirkningsområdet, sett mot nordvest.*

Kartleggingsområdet tilsvarer planområdet og ligger ved Tennebø, ca. 3,5 km sørøst for Måløy sentrum (Figur 1 og Figur 2). Området er i stor grad allerede opparbeidet. Påvirkningsområdet er det området som kan gi skred inn i kartleggingsområdet, og omfatter en skråning direkte nord for Nordfjordvegen.

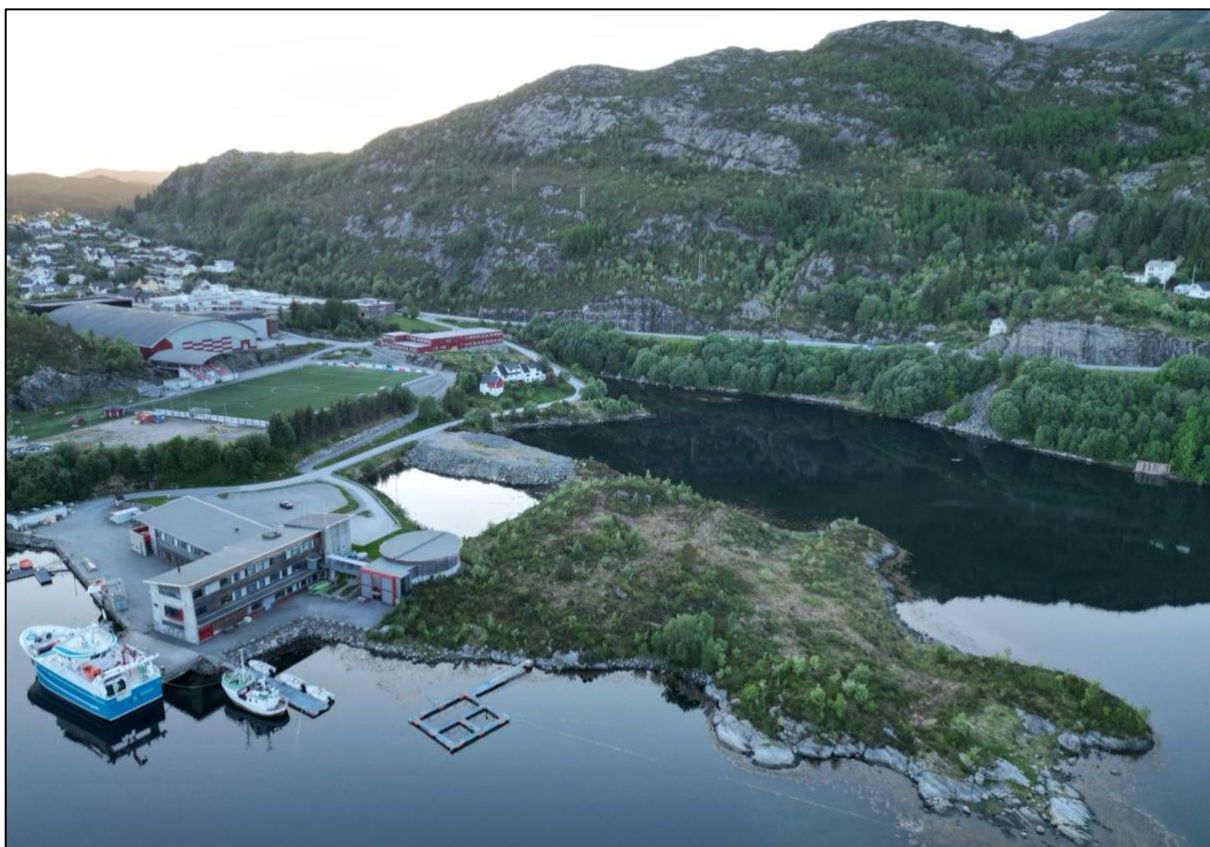
Figur 4: Oversiktsbilde over selve kartleggingsområdet, sett mot nordvest.

Terrenget i selve kartleggingsområdet har begrensede høydeforskjeller og ligger mellom havnivå og 30 moh. Det er enkelte bratte, men lave skrenter (Figur 4). I påvirkningsområdet nord for kartleggingsområdet stiger terrenget relativt bratt opp mot en fjellrygg på drøyt 200 moh. Foruten et slakere hylle midt i skråningen er terrenget for det meste ca. 25-55° bratt. Det er også enkelte skrenter med tilnærmet vertikal helning.

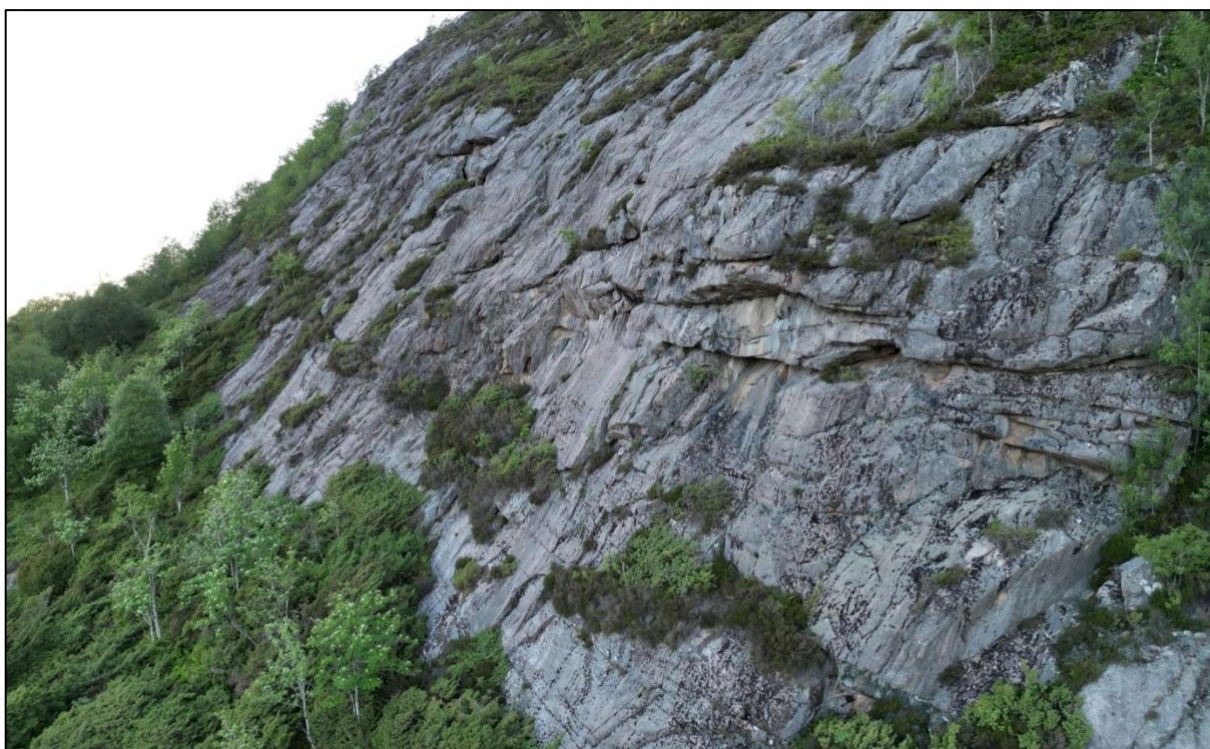
Figur 5: Slett svaberg i øvre del av skråningen i påvirkningsområdet, men også noen avgrensede blokk. Bildet er tatt mot nordvest.

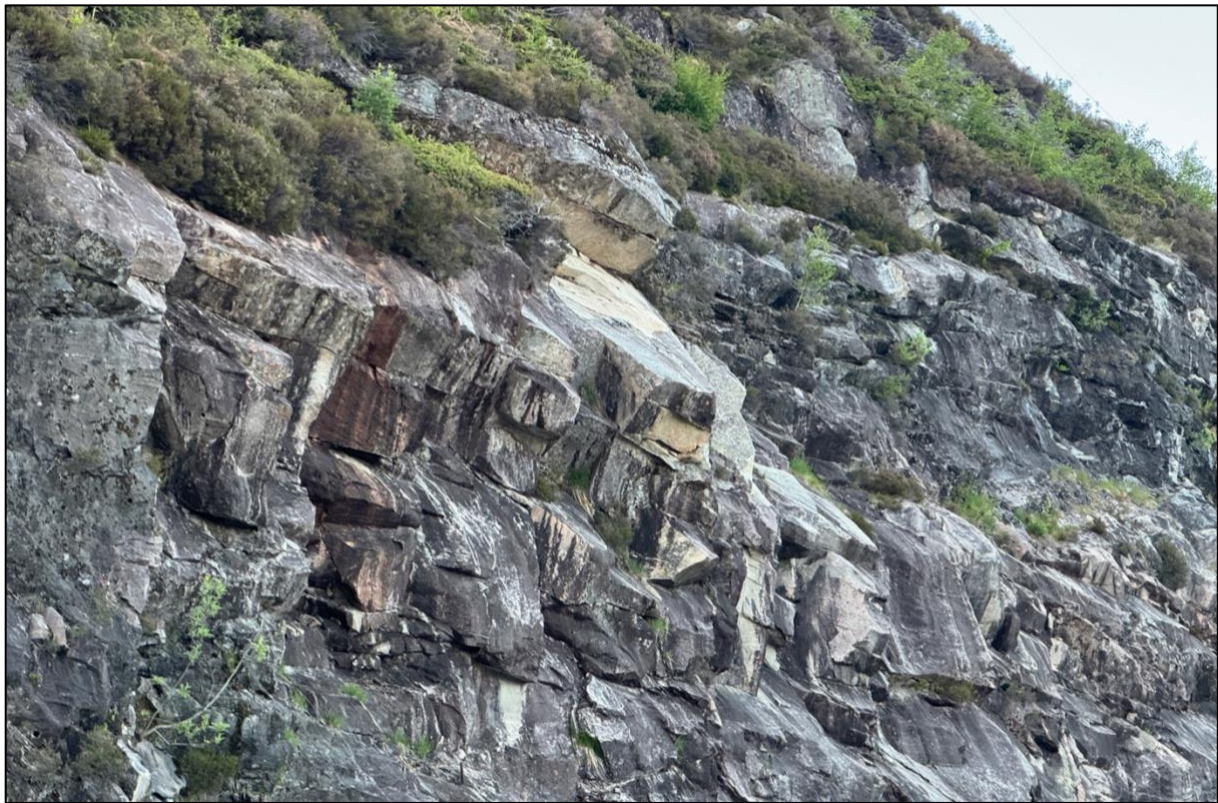
*Figur 6: Berget et eksponert i en vegskjæring langs Nordfjordvegen, nord og øst for kartleggingsområdet. Bildet er tatt mot nordøst.*

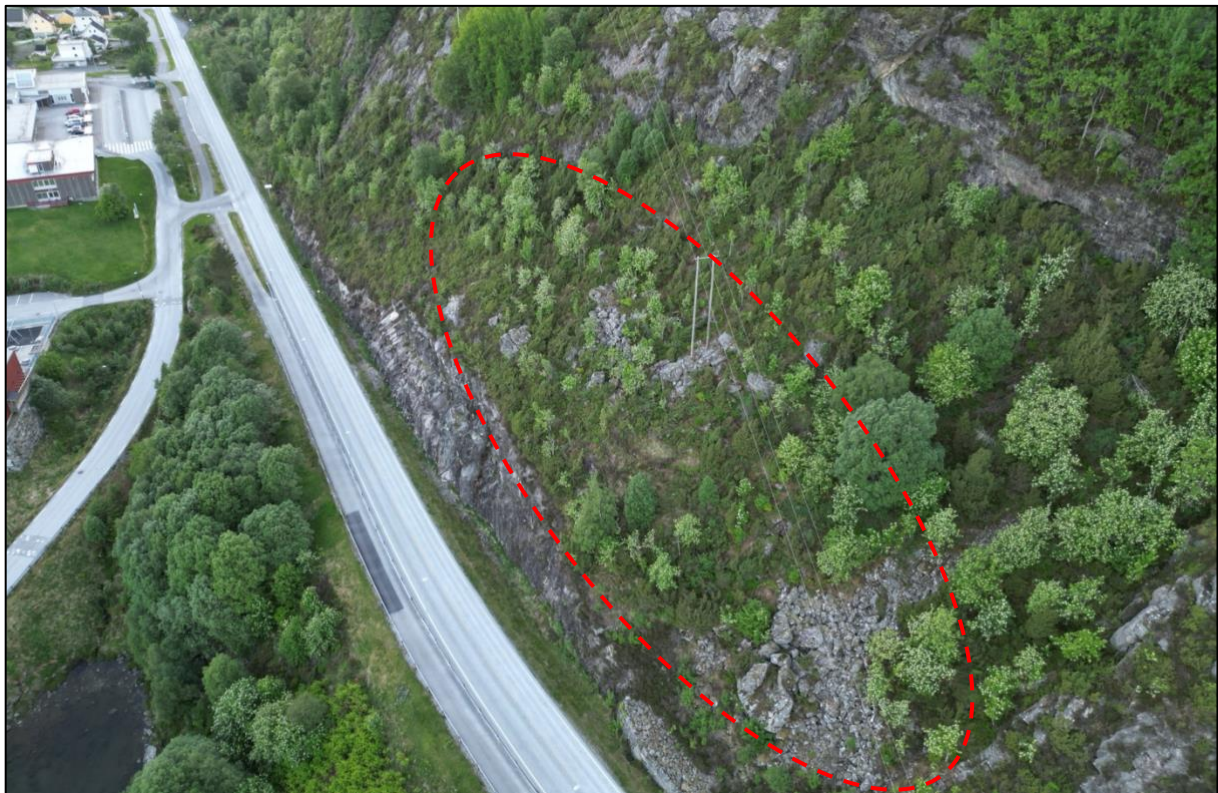
*Figur 7: Det er noe urmasser i skråningen vegen (rødt). Bilde er tatt mot vest-nordvest.*

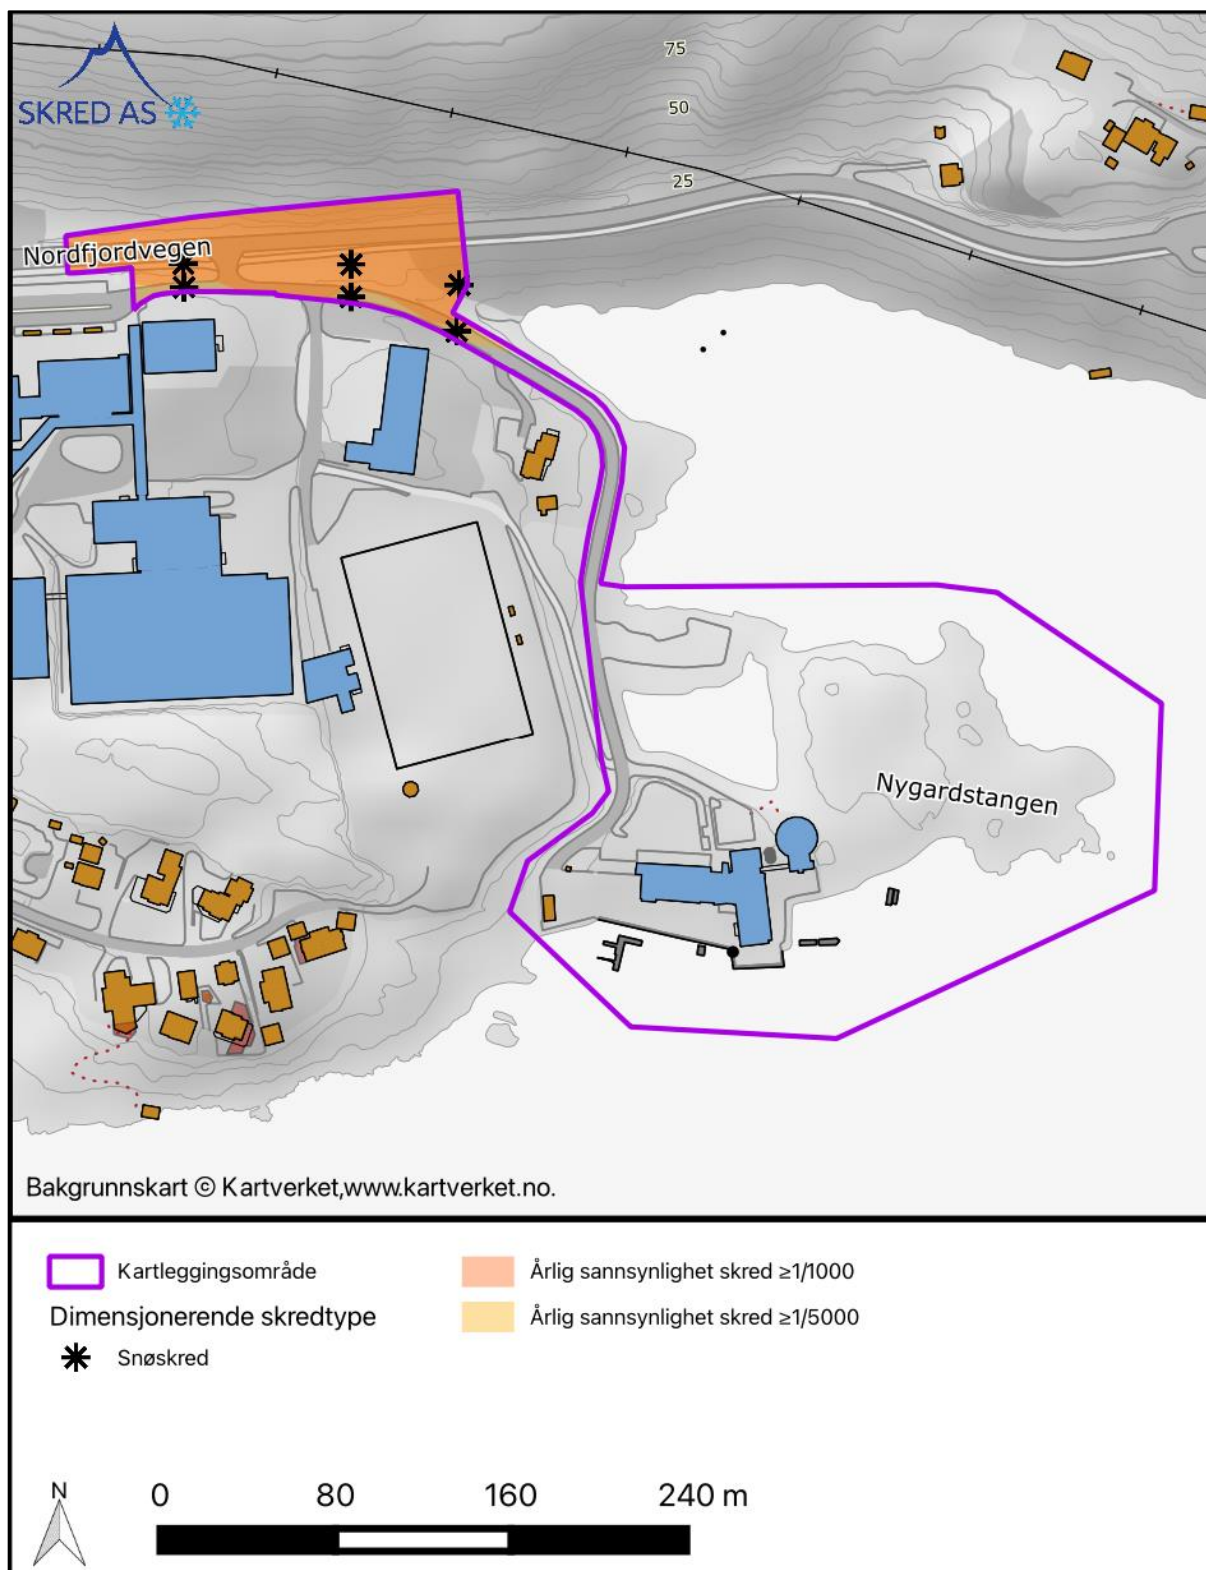
Figur 13: Kart som viser samlet skredfare og hvilke skredtyper som er dimensjonerende for de ulike delene av kartleggingsområdet.

Vi vurderer at den samlede skredfaren er større enn 1/1000 og 1/5000, men mindre enn 1/100 for den nordvestlige delen av kartleggingsområdet langs Nordfjordvegen (Figur 13). Dimensjonerende skredtype er snøskred, men steinsprang kan også være aktuelt. Andre skredtyper fra bratt terreng er ikke aktuelle. I øvrige deler av området er det kun små skråninger og skrenter som ikke vurderes å kunne gi skred med skredskade av betydning.

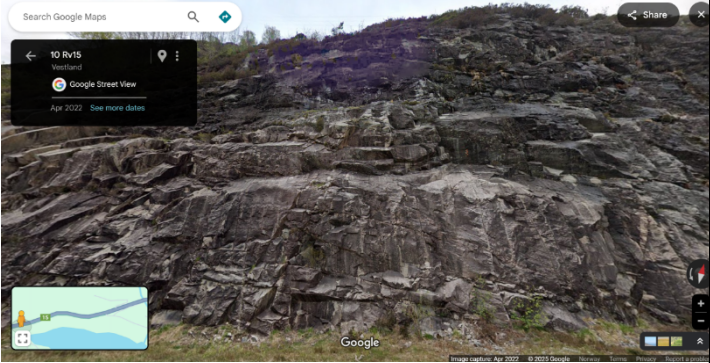
| | | ANM | <p>Det angis fallretning (mot sør) på sprekker i rapporttekst med tilvisning til fotodokumentasjon. Det er ikke angitt fotoorientering nærfoto hvor sprekkesett fremgår tydelig.</p> <p>Det er fra Google Street View mulig å bekrefte sprekkeplan med fall mot sør.</p> |

| | | | Orientering på foto bør inkluderes i rapport. |

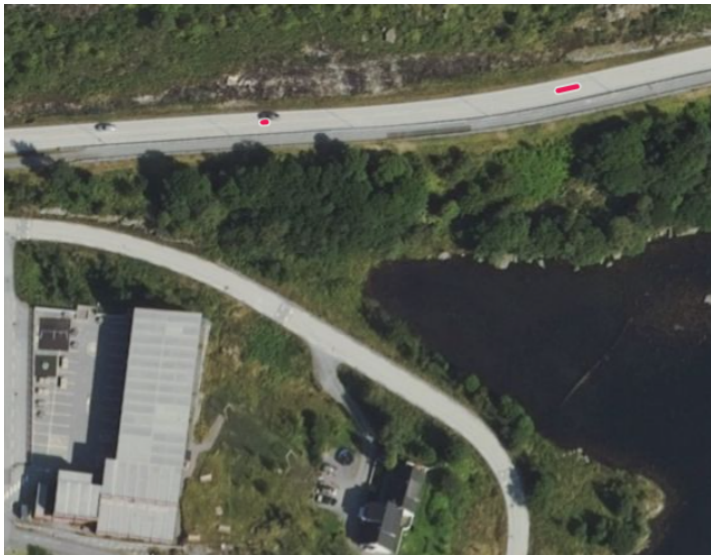
| Historiske skredhendelser | 2.7 | ANM | <p>To steinspranghendelser er omtalt.</p> <p>Det går ikke frem av teksten at løsneområdet for hendelsen i 2011 er angitt i ur i SVVs vegkart. Det er samsvar mellom tegnet ur i registreringskart og plassering skredhendelse langs vei, og hendelsen synes således riktig plassert.</p> <p>AV vurderer at remobilisering av blokker i den aktuelle uren (hendelsen 2011) ikke har potensial til å påvirke kartleggingsområdet. Det kunne med fordel, i lys av den</p> |

| | | | <p>historiske hendelsen, vært presentert om vurdering av utløp for remobiliserte blokker vurderes hensyntatt av utført steinsprangmodellering.</p> |

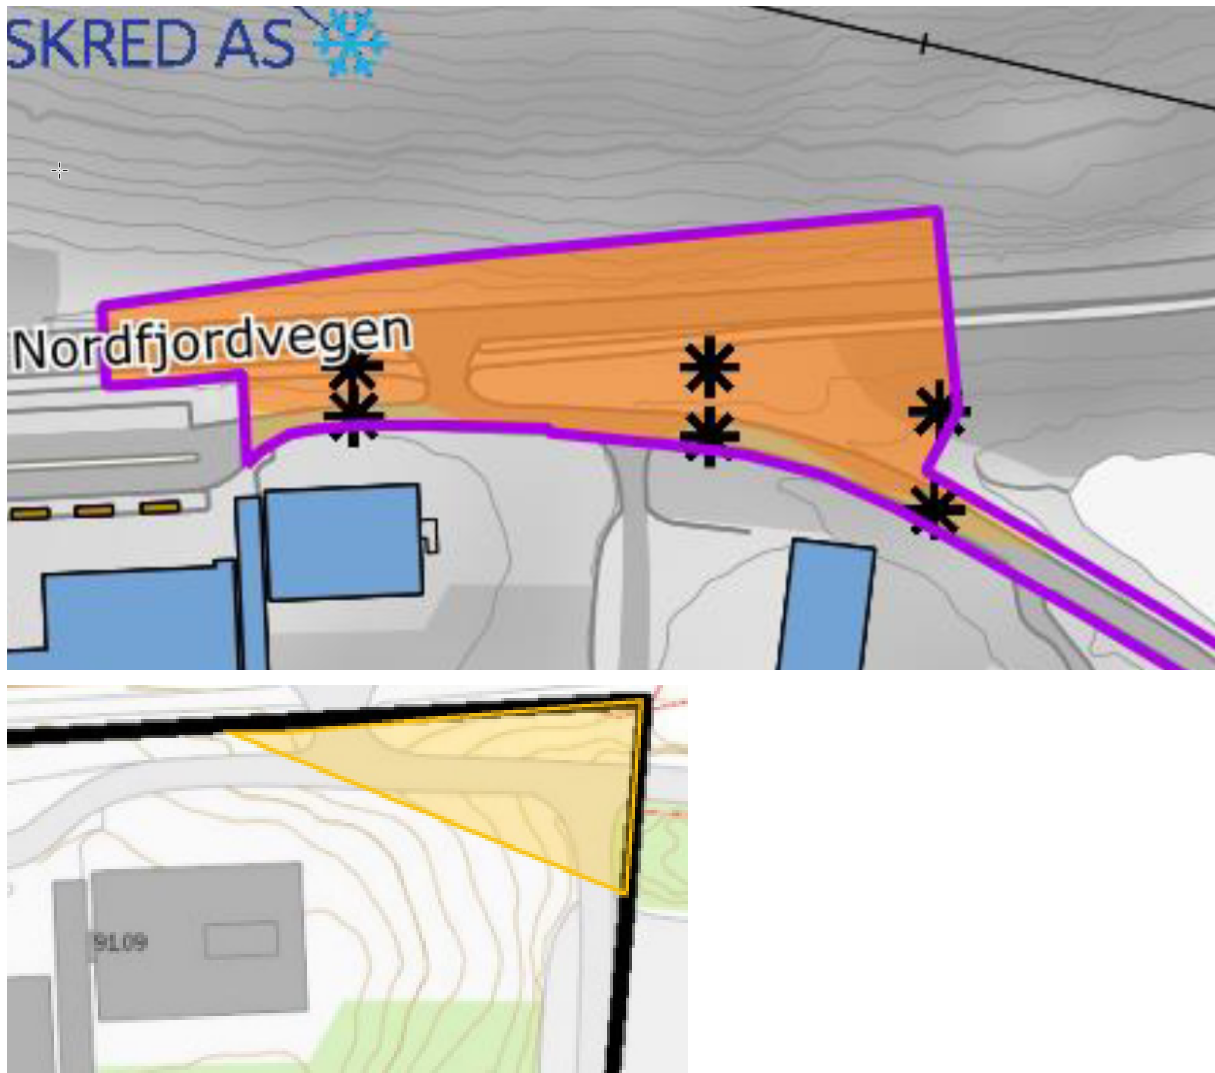
Figur 2-1: Sammenligning faresoner Skred AS (2024) øverst og Norconsult (2018).

| Avvik fra tidligere skredfareutredninger | 3.8 | AVVIK | Se Figur 2-1. Mindre avvik fra faresoner Norconsult (2018) er ikke omtalt. Formuleringen viser at Skred AS ikke har vært kjent med den tidligere vurderingen i området. «Avvikene» er minimale, synlige vest for adkomstveg fra Rv.15. Skred AS (2024) sin rapport er mest konservativ i utstrekningen. Særlig relevant er avvik i vurdert dimensjonerende skredtype (snøskred vs. steinsprang). |
