**Skredfarevurdering for  
gbnr. 39/38 og del av  
gbnr. 39/2 på Eide,  
Solund kommune**

Sunnfjord Geo Center

| 2025-02-067 | SF-H30-M01-03b | 01R | Skredfarevurdering for gbnr. 39/38 og del av gbnr. 39/2 på Eide, Solund kommune |

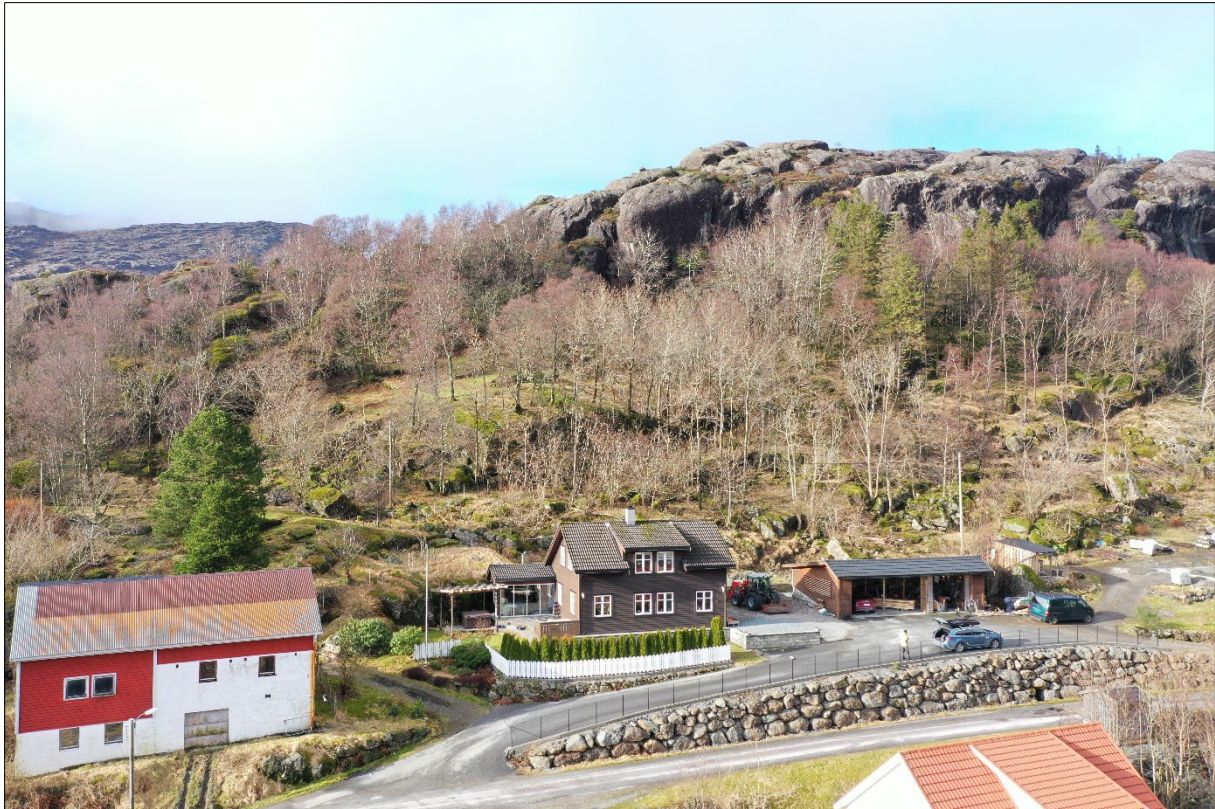
Figur 2: Bilde av kartlagt område og påvirkningsområdet i nord. Bildet er tatt mot nordvest.

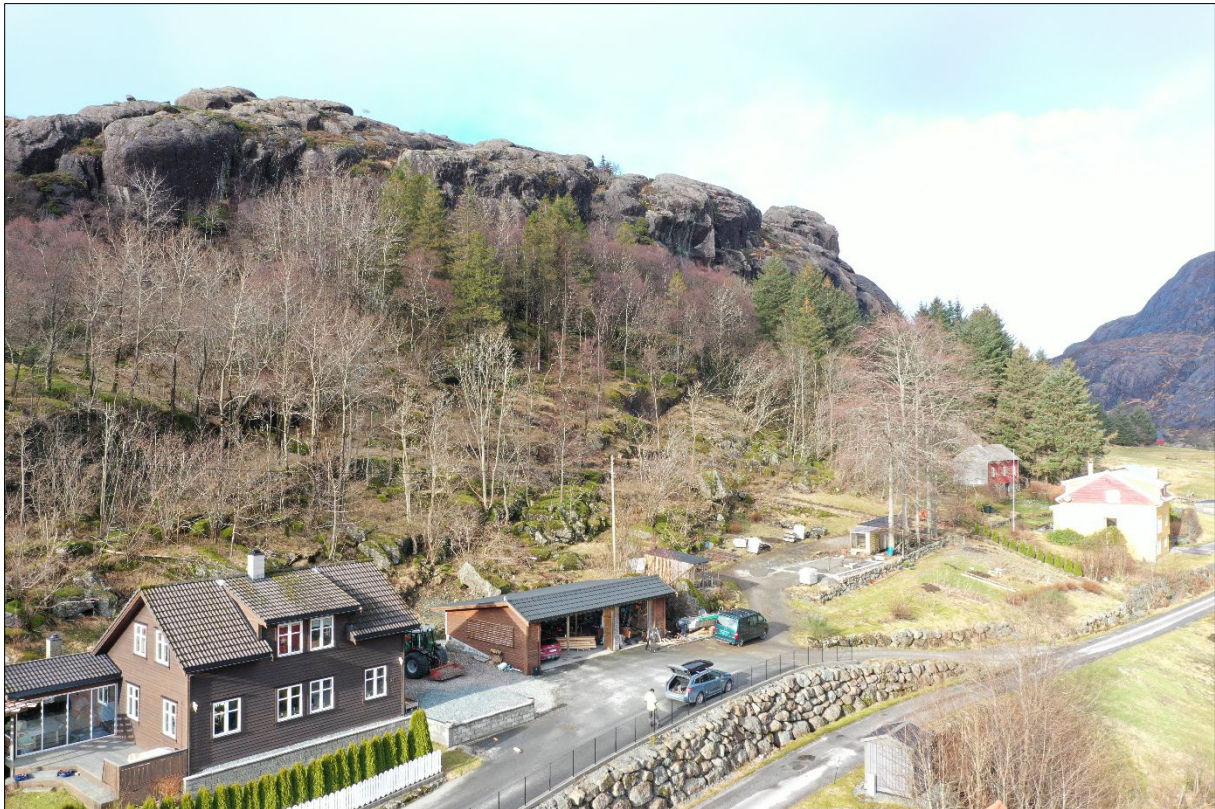
Figur 3: Bildet viser nordligste del av kartlagt område og påvirkningsområdet opp langs fjellsiden. Bildet er tatt mot nord.

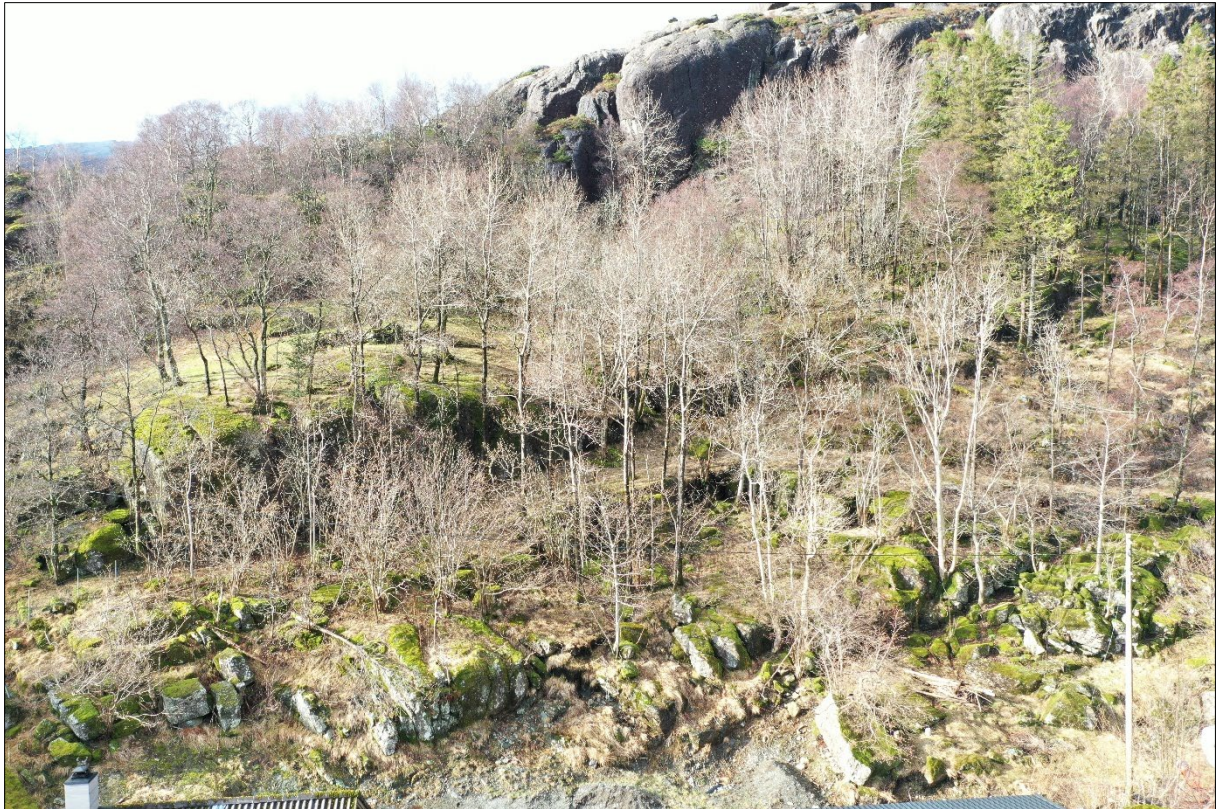
Figur 7: Bildet viser fjell i dagen ved grensen til kartlagt område, og nedre del av påvirkningsområde. Her er det små fjellknauser med tilnærmet flatt område ovenfor og nedenfor, infopunkt 1. Nedenfor fjellknausene er det enkelte steinsprangblokker. Bilde tatt mot nordvest.

I nedre del av påvirkningsområdet består de bratte områdene av fjellknauser på 1-5 høydemeter. Nærmest og i kartlagt område er fjellknausen ca. 1-1,5 høydemeter og berggrunnen her har sprukket opp og resultert i at blokker har løsnet. Blokkene ligger dermed på stedet der de har løsnet. Denne knausen er for liten og uten skadepotensiale for utfall til kartlagt område, og er dermed ikke registrert som et løsneområde for steinsprang eller videre vurdert. I bakkant av dette område, omtrent 15 m nordvest for kartlagt område, er fjellknausen ca. 5 høydemeter. Her er det observert enkelte steinsprangblokker på flaten fremfor kildeområdet. Også her er skrenten for liten og uten potensiale for utfall til kartlagt område, og blir dermed ikke videre vurdert som et løsneområde.

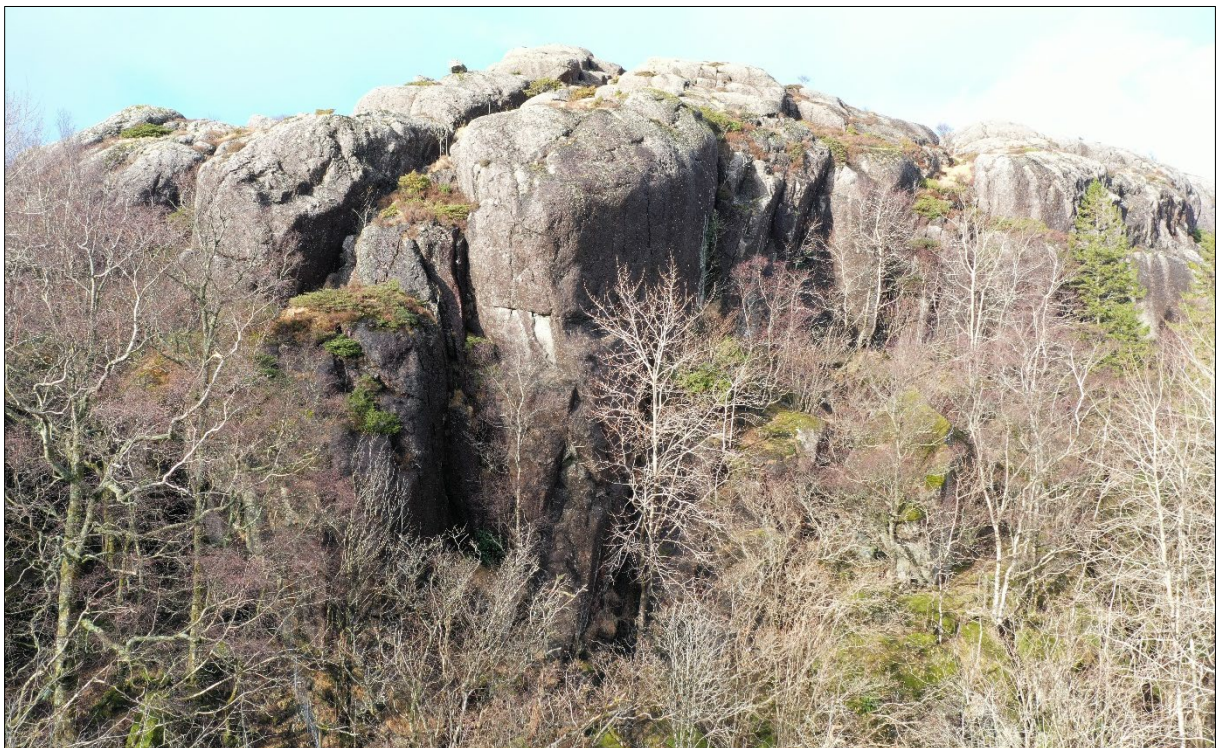
Figur 8: Massiv fjellskrent i øvre del av påvirkningsområdet, med godt avrundete kanter fra forvitring. Ovenfor og nedenfor fjellskrenten flater området ut. Bilde tatt mot nordvest.

Øverst i påvirkningsområdet er det en større sammenhengende fjellskrent. Fjellskrenten består av massivt konglomerat med generelt lite oppsprekking. Berggrunnen er rundet som tyder på at forvitring er en mer aktiv prosess enn oppsprekking. Fremfor fjellskrenten er det et større plata og på dette plataet er det stedvis observert steinsprangblokker som ser ut til å være svært gamle. Det er identifisert et større sammenhengende løsneområde langs fjellskrenten. Ettersom berggrunnen i dette området er lite oppsprukket, og det ikke er observert ferske steinsprangblokker, er løsnesannsynlighet vurdert som mellom 1/100 og 1/1000 per år.

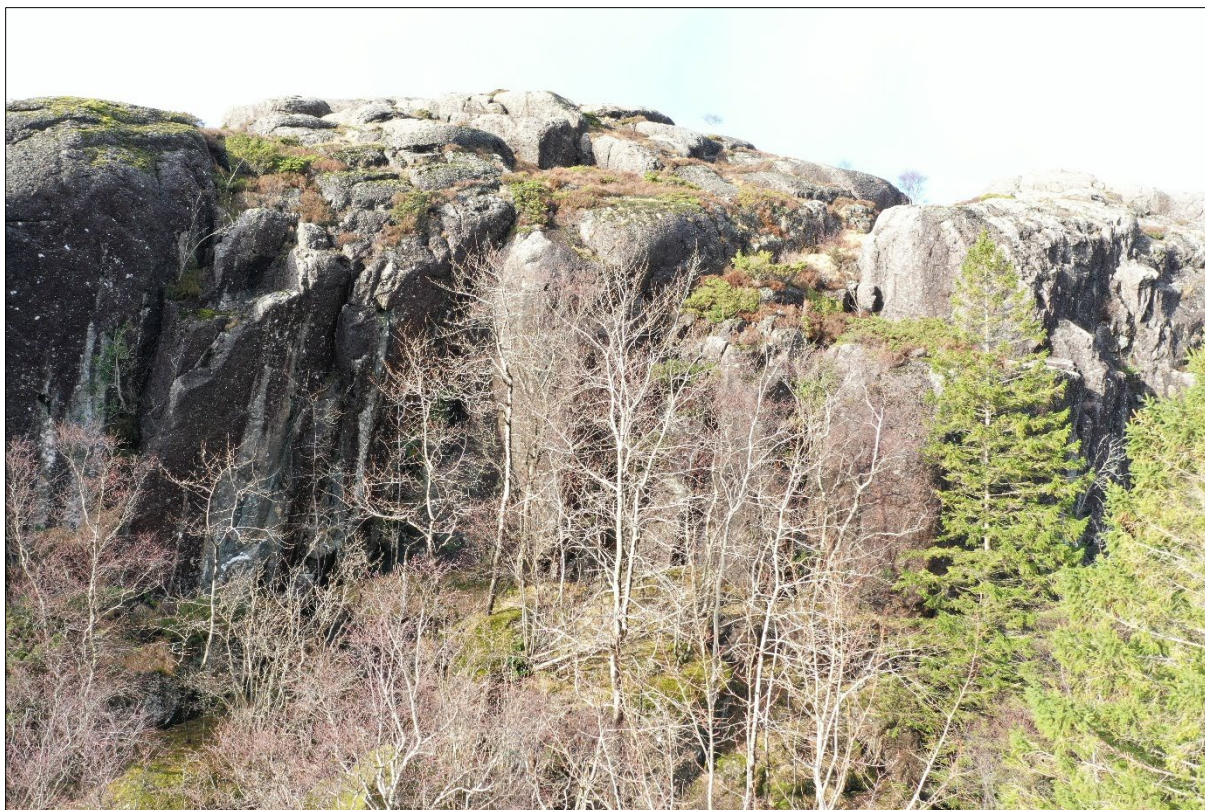
Figur 9: Bildet av fjellskrent i øvre deler av påvirkningsområdet. Bildet et tatt mot nordvest, og viser fjellskrenten lengst nord i påvirkningsområdet.

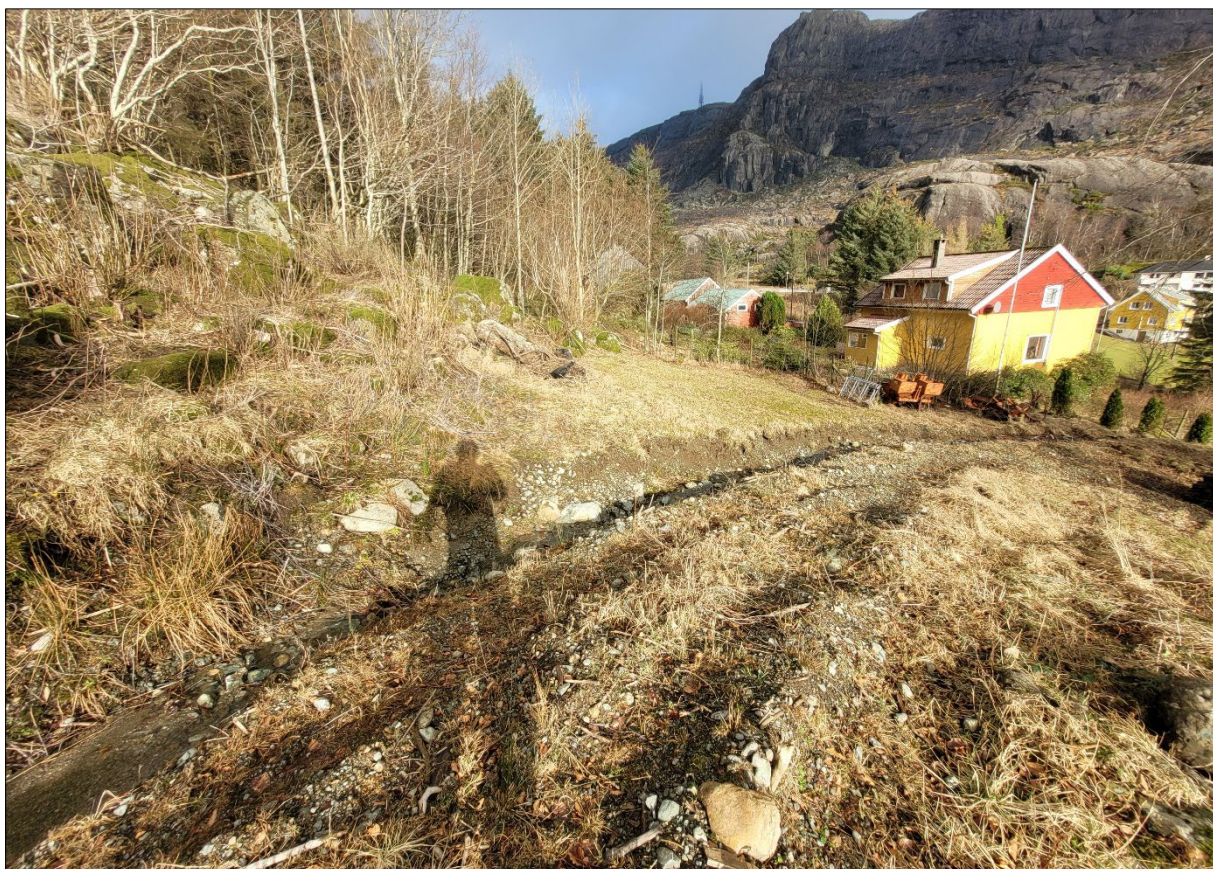
Figur 11: Bildet viser eksponerte løsmasser av tynn morene i nedre deler av påvirkningsområdet lengst nord, infopunkt 2.

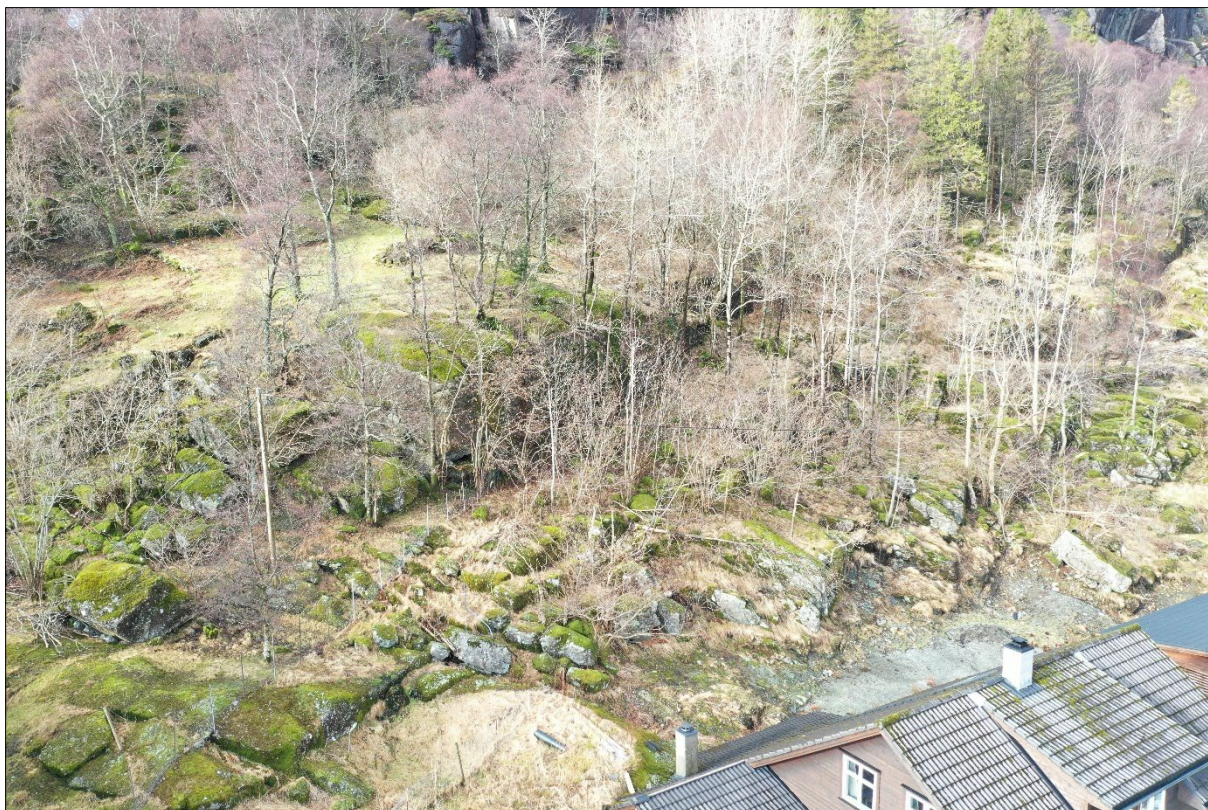
Figur 12: Bildet viser tynt dekke av torv og stedvis morenemateriale over fast fjell. Det ligger enkelte steinsprangblokker tett opp mot kildeområdet, i nedre del av påvirkningsområdet og grense til kartlagt område, infopunkt 3.

Under befaringen er det observert steinsprangavsetninger i form av enkelte steinsprangblokker langs nordlige grense til kartlagt område og påvirkningsområdet. Det er også kartlagt steinsprangblokker på platåene i midtre og øvre deler av påvirkningsområdet. Steinsprangblokkene ligger tett opp mot kildeområdene og har hatt kort utløpslengde. Enkelte blokker har noe lengre utløpslengde og disse er større. Største og ytterste observerte steinsprangblokk er ca. 10m<sup>3</sup>, og steinsprangblokkene er synlig ved infopunkt 3 og -4, og på Figur 12, Figur 20 og Figur 21.

| # | Beskrivelse |
|---|---|
| 3 | Enkelte steinsprangblokker i kartlagt område. Berggrunnen sprekker opp og steinsprangblokker løsner og blir liggende der de løsner. |

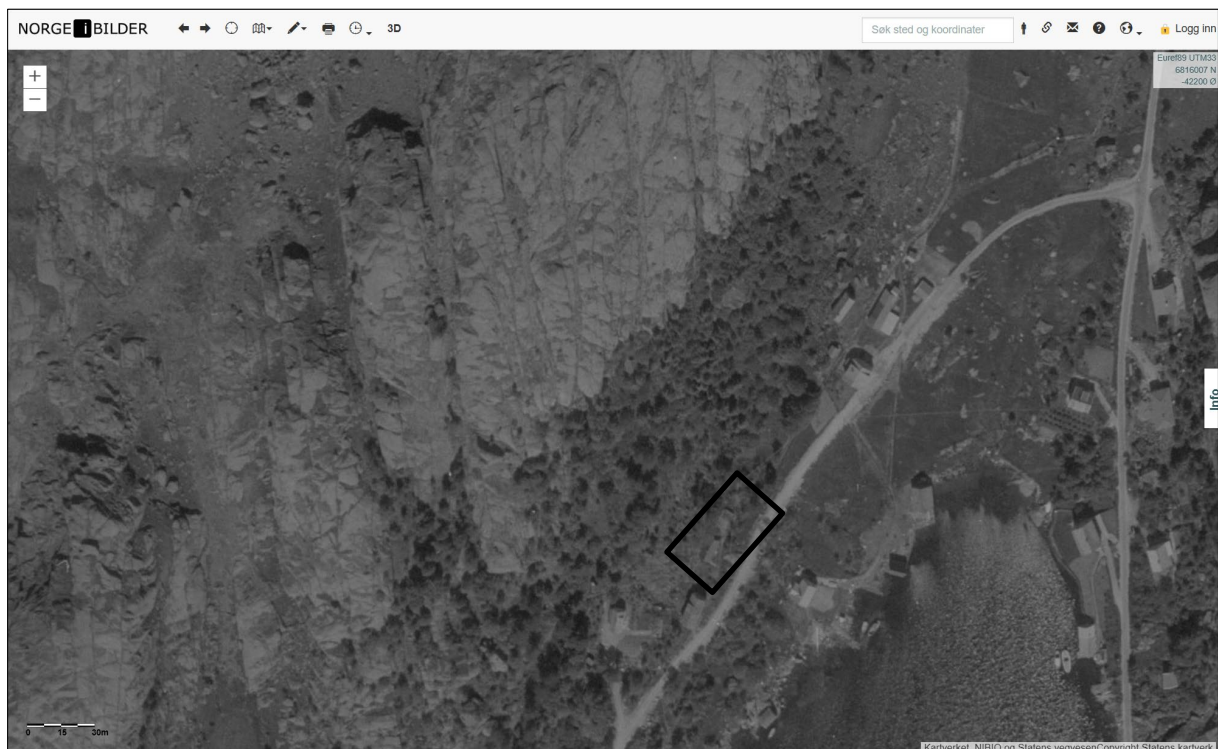
Figur 14: Flyfoto fra 1975 viser tilsvarende vegetasjonsforhold på den tiden. Kartlagt område er innenfor svart rektangel. Vertikalfoto: norgebilder.no

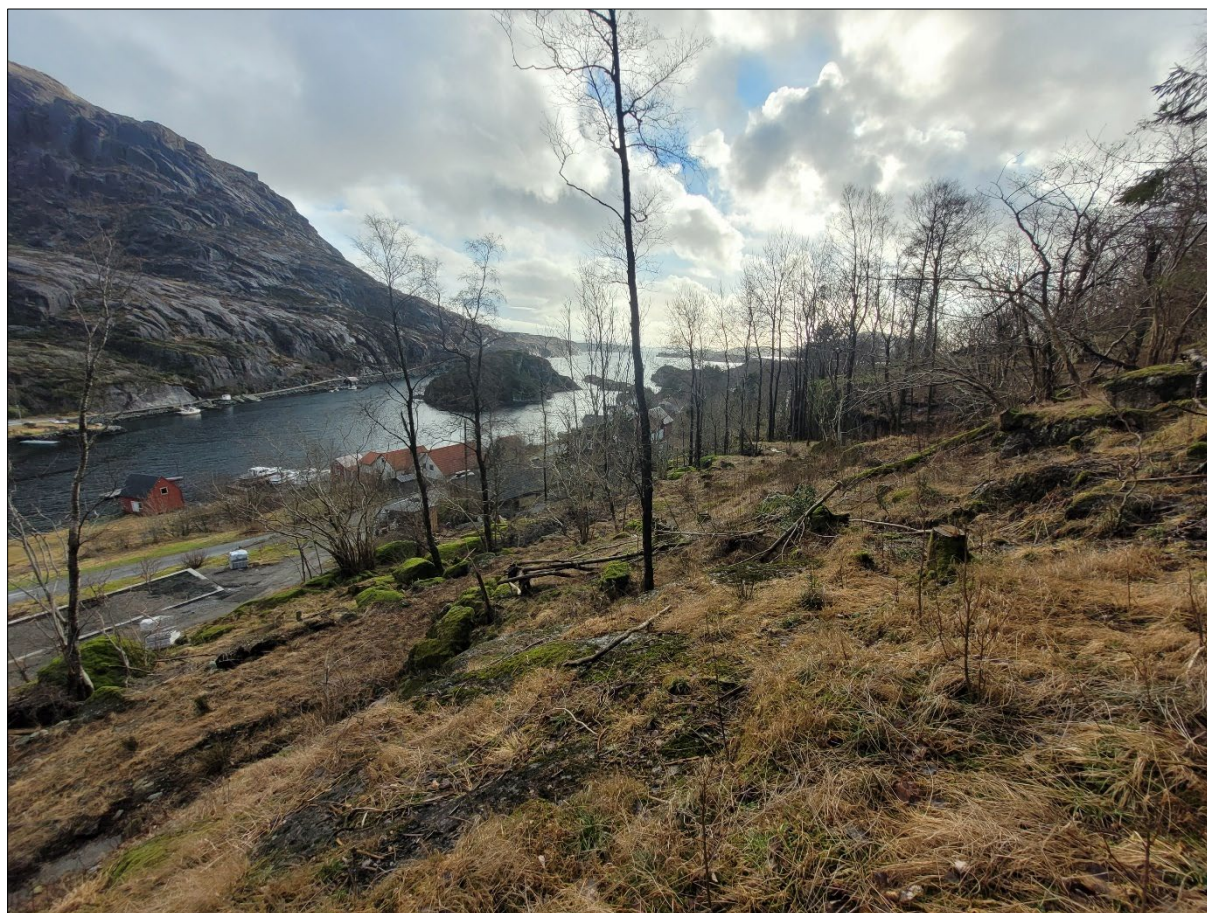
Figur 20: Flate i øvre del av påvirkningsområdet, nedenfor løsneområdet. Her er det tynt torvdekke over fjell og stedvis mindre steinsprangblokker. Infopunkt 4.

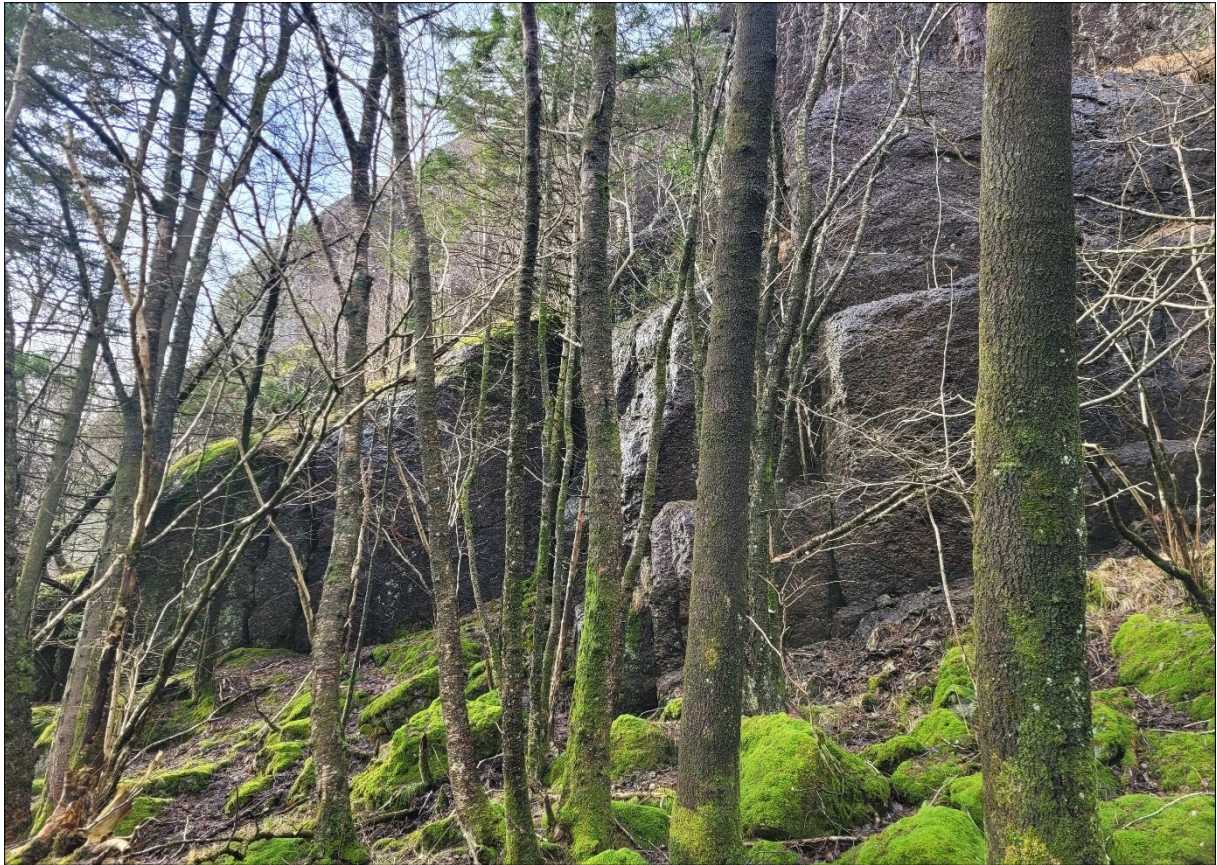
Figur 21: Mindre steinsprangblokker i nærheten av løseområdet øverst i påvirkningsområde. Infopunkt 4.

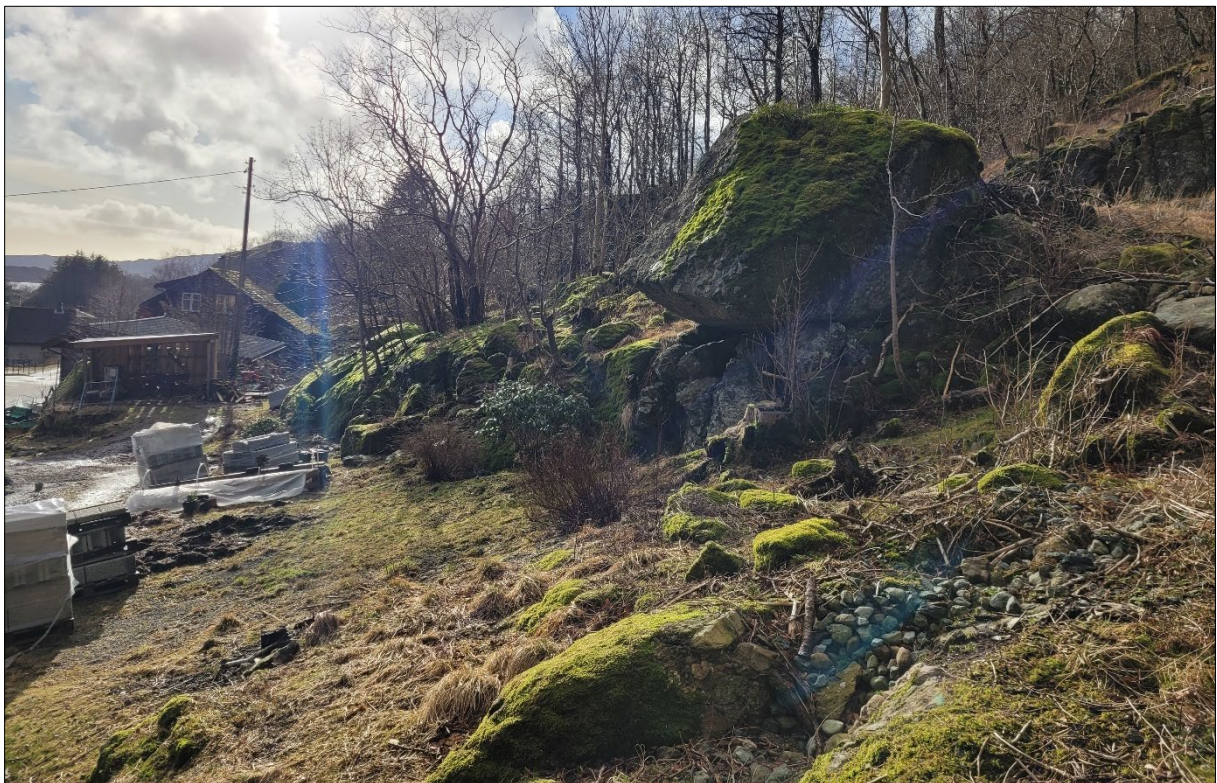
Figur 22: Ytterste skredblokk fra løseområdet øverst i påvirkningsområdet. Ligger ved grensen til kartlagt område og er ca. 10 m<sup>3</sup>. Infopunkt 5.

I øvre del av påvirkningsområdet er det en 20 - 30 m høy bratt fjellskrent som er vurdert som eneste løsneområde for steinsprang som kan nå kartlagt område. Aktsomhetskart fra NVE viser aktsomhetsområde for steinsprang i nordlige del av kartlagt område og påvirkningsområde. Direkte nedenfor løsneområdet er det et større sammenhengende plata og stedvis mindre plataer i terrenget i midtre del av påvirkningsområdet. På de ulike plataene, er det observert steinsprangblokker og ytterste observerte steinsprangblokk ligger ved grensen til kartlagt område og er ca.  $10 \text{ m}^3$  (infopunkt 5, Figur 22).

| # | Beskrivelse |
|---|---|
| 5 | Ytterste observerte skredblokk, ca. $10\text{m}^3$ . Kommer sannsynligvis fra løsneområdet i fjellsiden øverst i påvirkningsområdet. |

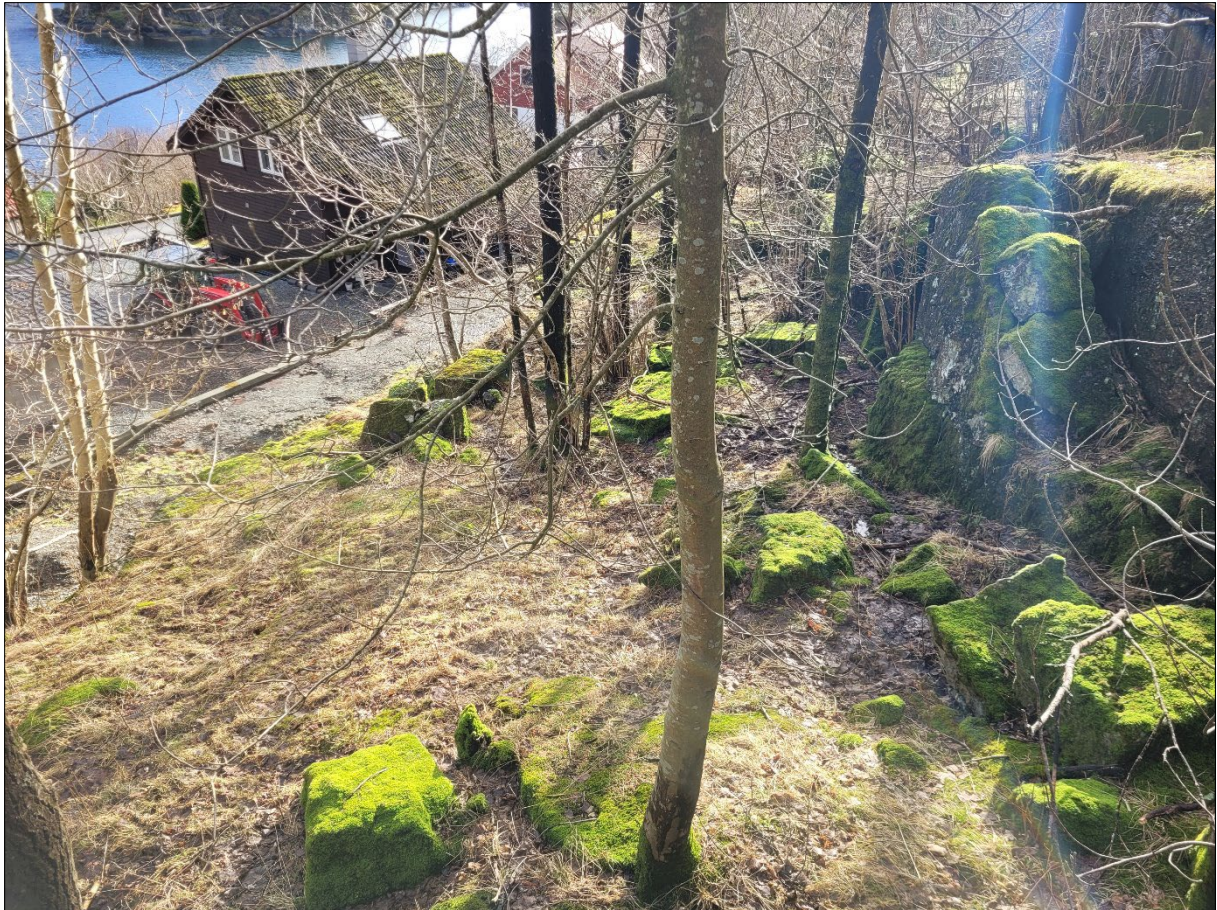
Figur 23: Steinsprangblokker i midtre del av påvirkningsområdet, omtrent 20 m nordvest for kartlagt område.
