Oppdragsgiver: **Modum kommune**

Oppdragsnr.: **52501702** Dokumentnr.: **RIG-N01**

## ► Områdestabilitet ny Vikersund skole og flerbrukshall

Foreliggende notat beskriver utført områdestabilitetsvurdering for tiltaksområdet.

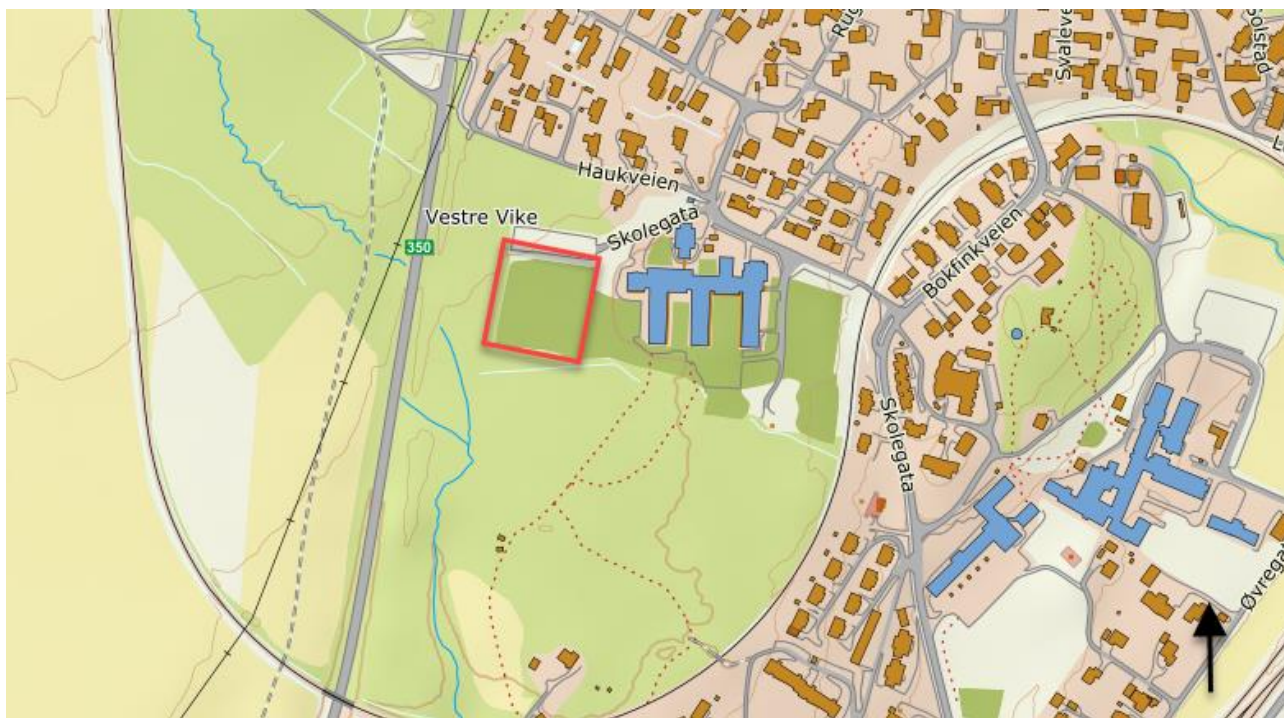
Figur 1 Rød firkant viser omtrentlig plassering av ny Vikersund skole og flerbrukshall.

Norconsult Norge AS er engasjert av Modum kommune for å vurdere områdestabiliteten iht. TEK17 §7-3 [1] og NVE sin veileder 1/2019 [2] for ny Vikersund skole og flerbrukshall. Se Figur 1 for plassering av tiltaksområdet.

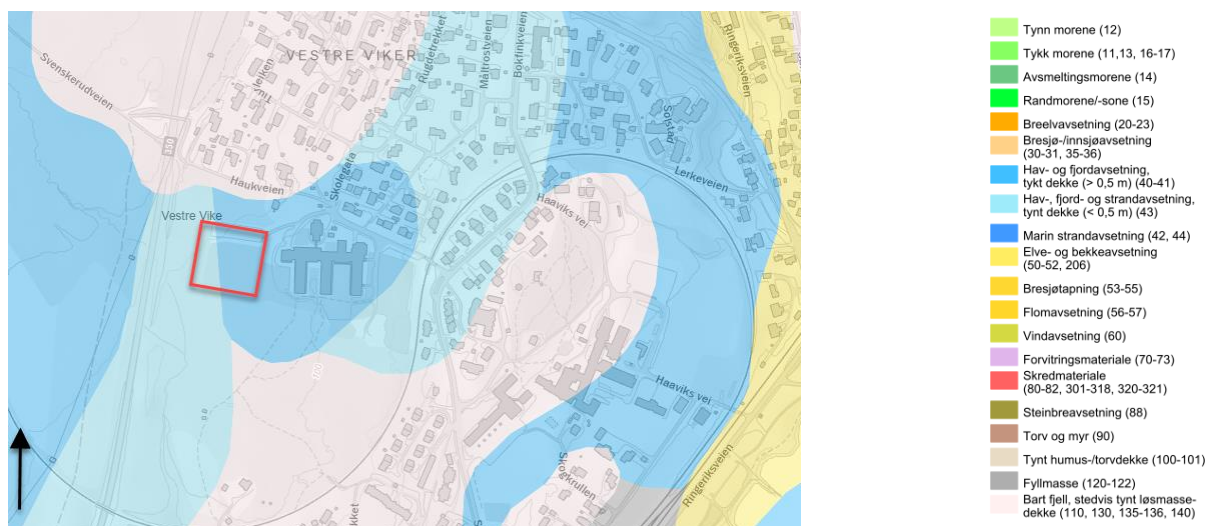
NGUs løsmassekart [3], Figur 2, viser hav- og fjordavsetning tykt dekke (mørkeblå skravur) og hav-, fjord- og strandavsetning tynt dekke (lyseblå skravur) i tiltaksområdet. Nord og sør for området er det bart fjell, stedvis tynt løsmassedekke (grå skravur).

Figur 2 Løsmassekart fra NGU [3]
