# Skredfareutredning Ersfjordstranda rasteplass

Gbnr. 304/60, 304/61, 304/62

Senja kommune

Utredning

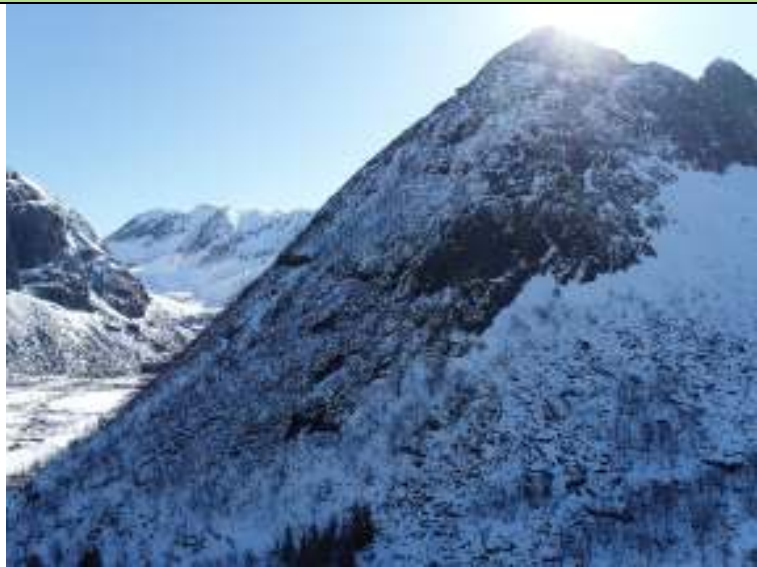
| GPS-punkt | Beskrivelse | Foto |
|---|---|---|
| 1 | Dronebilde fra fjellsiden mot Hatten viser lite pålagring av snø langs fjellryggen og dominerende vindretninger vil ikke kunne samle store snømengder her. | |

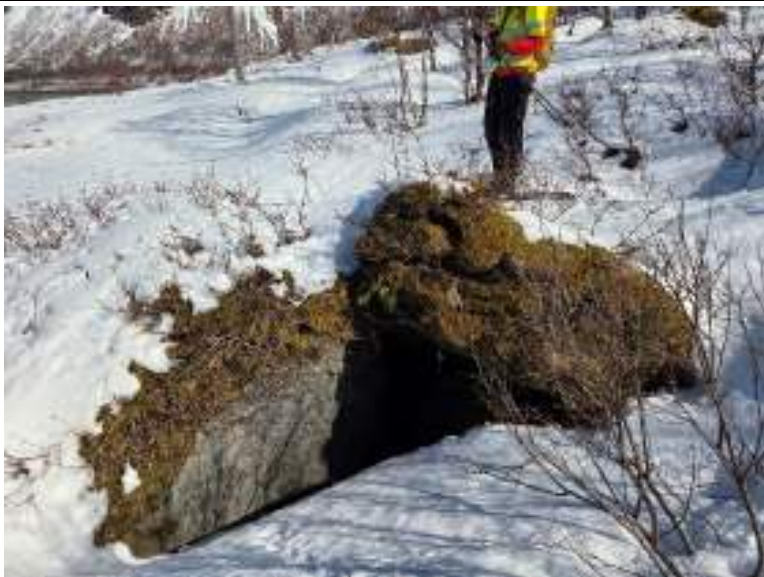
| GPS-punkt | Beskrivelse | Foto |
|---|---|---|
| 2 | Nærmeste observerte blokker i kartleggingsområdet av størrelse < 3 m <sup>3</sup> , og dekt med vegetasjon. Fremstår som mer kantete skredmateriale enn avrundede moreneblokker. | |

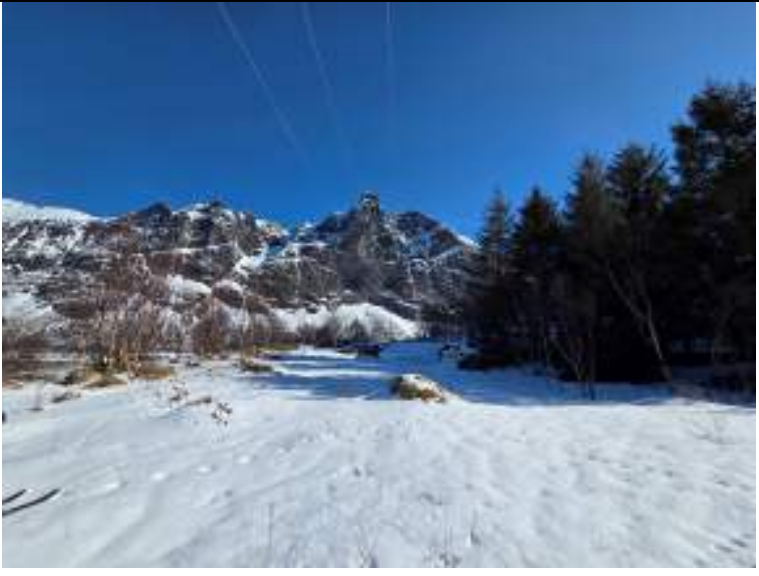
| 3 | <p>Generelt avrundede, gamle blokker &lt; 1,5 m<sup>3</sup> er utstikkende i terrenget og er dekket med vegetasjon. Trolig morenemateriale.</p> | |

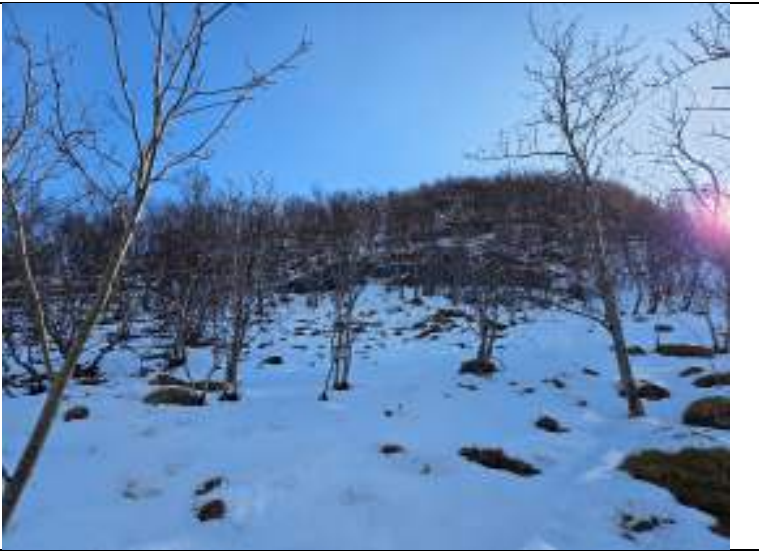
| 4 | <p>Avrundede blokker i varierte størrelser oppover mot Hatten, angitt som morenemateriale. Ingen ferske løснеområder for steinsprang.</p> | |

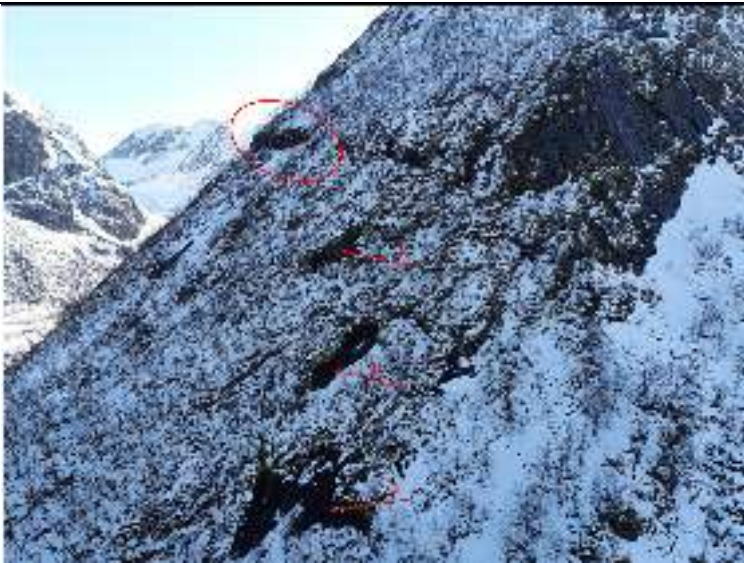
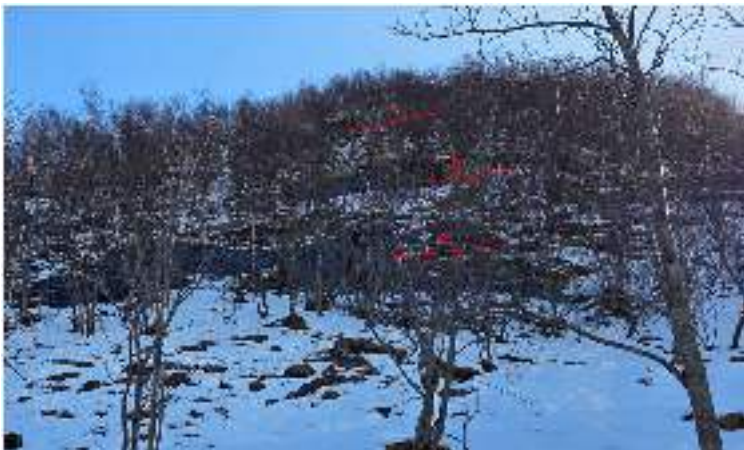
| 5 | <p>Løsneområde for steinsprang (150 moh.) er markert med rød ring i dronefoto. Nedenfor leder en skredbane ned mot terrenget. Det er flere markante svaberg (røde piler henholdsvis a, b, c) i fjellsiden, som antageligvis har hatt mindre utglidninger av løsmassedekke.</p> | |

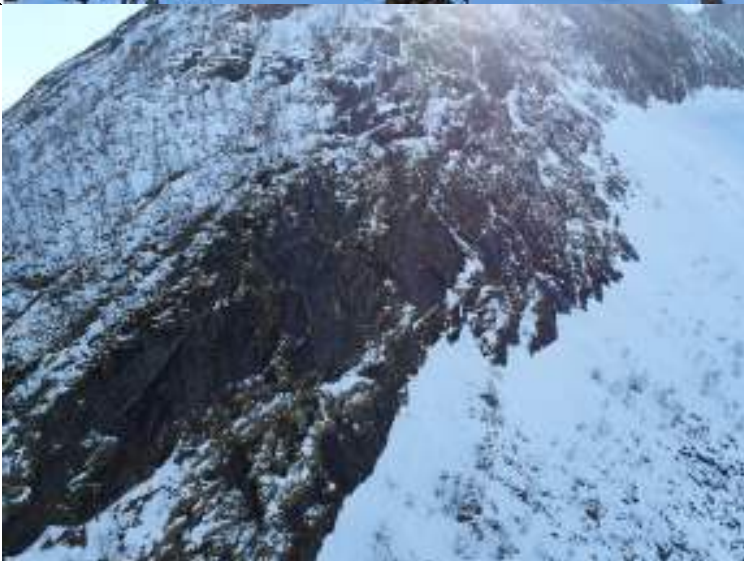
| 6 | <p>Dronebilde fra vest i fjellsiden opp mot Hatten er preget av større, bratte partier med svaberg og eksfoliasjon. Kubiske og avlange skredblokker ligger i ura nedenfor.</p> | |

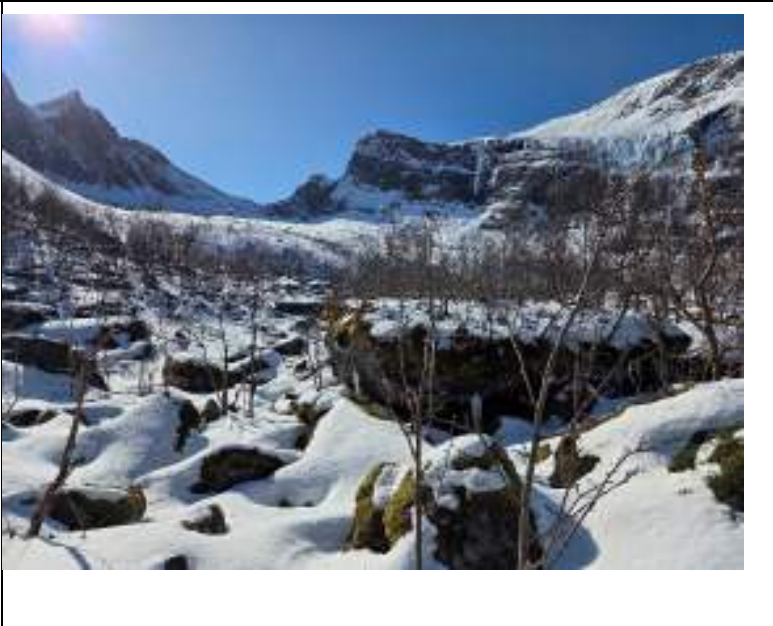
| 7 | <p>Skredmateriale, avlange skredblokker med generell størrelse fra 1- 10 m<sup>3</sup> enkeltblokker i utkanten av ura. De største blokkene er opptil 100 m<sup>3</sup></p> | |

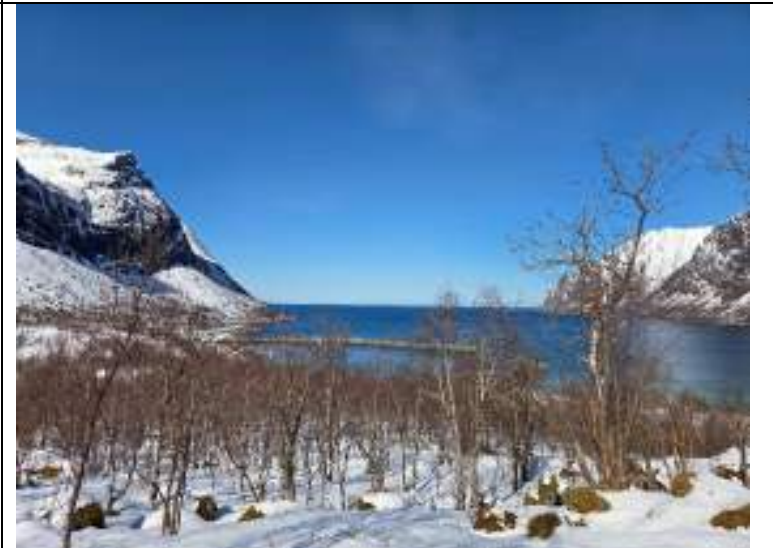
| 8 | <p>Sped løvdominert ung og eldre skog (ca .40 år). Ingen knekte trær er observert, kun bøyde som kan indikere stor snølast, fremfor snøskred.</p> | |

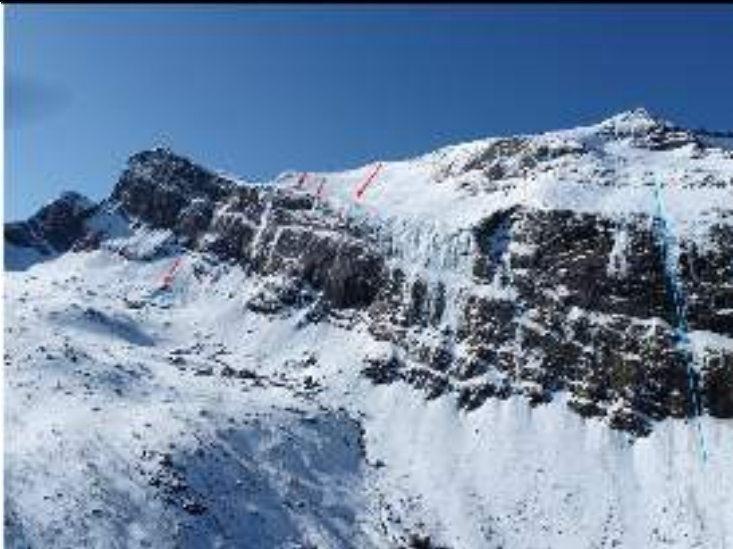
| 9 | <p>Dronebilde av fjellsiden under Luttinden og Middagstinden i vest (utenfor påvirkningsområdet) . Røde piler markerer start og slutt på flakskred og blå pil er løsmasseskred i renneformasjon langs de bratteste fjellpartiene med utløp i steinur nedenfor.</p> | |

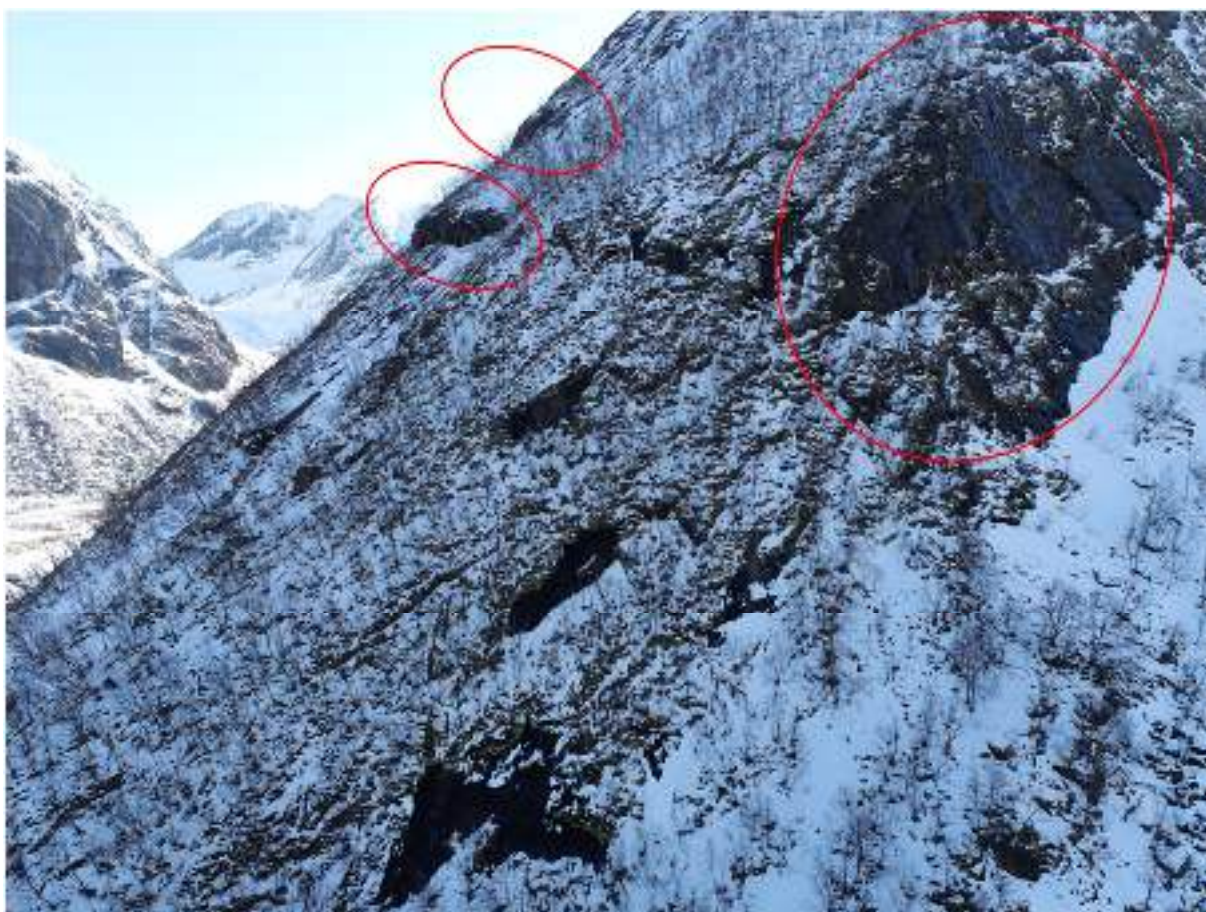
Lagdelingen i bergmassen er tydelig å spore i østlig fjellside for Luttinden og har strøk sørvest med fall mot nordvest. Steile sprekkeplan er orientert tvers på lagdelingen med strøk mot øst med fall inn mot fjellsiden. Det er også dominerende sprekkeplan i form av svaberg som viser seg tydelig i vestlig side for Hatten, se Figur 17. Under disse geologiske

betingelsene kan det fås utfall av kubiske blokker. Det er ikke registrert ferske steinblokker under befaring i kartleggingsområdet eller i påvirkningsområdet, som også bekreftes i historiske flyfoto. Det er kun overflatevann som vil kunne bidra til frost- og tineprosesser ettersom det er ikke er elve/bekkekanaler i fjellsiden.

Sannsynligvis vil hyppigheten for utfall av blokker være større enn 1/100 ved partiene med svaberg vest i fjellsiden enn hyppighet for utfall fra bergskrentene. Dette begrunnes med at partiene med svaberg er svært bratt, antagelig glatt sprekkeplan og basert på omfang av skredmateriale i ortofoto og under befaring. Figur 17 viser dronebilde av mulige løsneområder i rødt ved bergskrenter og ved større partier med svaberg.

Figur 17: Oversiktsbilde av potensielle løsneområder for steinsprang tatt mot øst (fra ca. kote 150 og 190 ved bergskrenter og fra ca. kote 100-140 ved svaberg) opp mot Hatten, er markert med rødt.

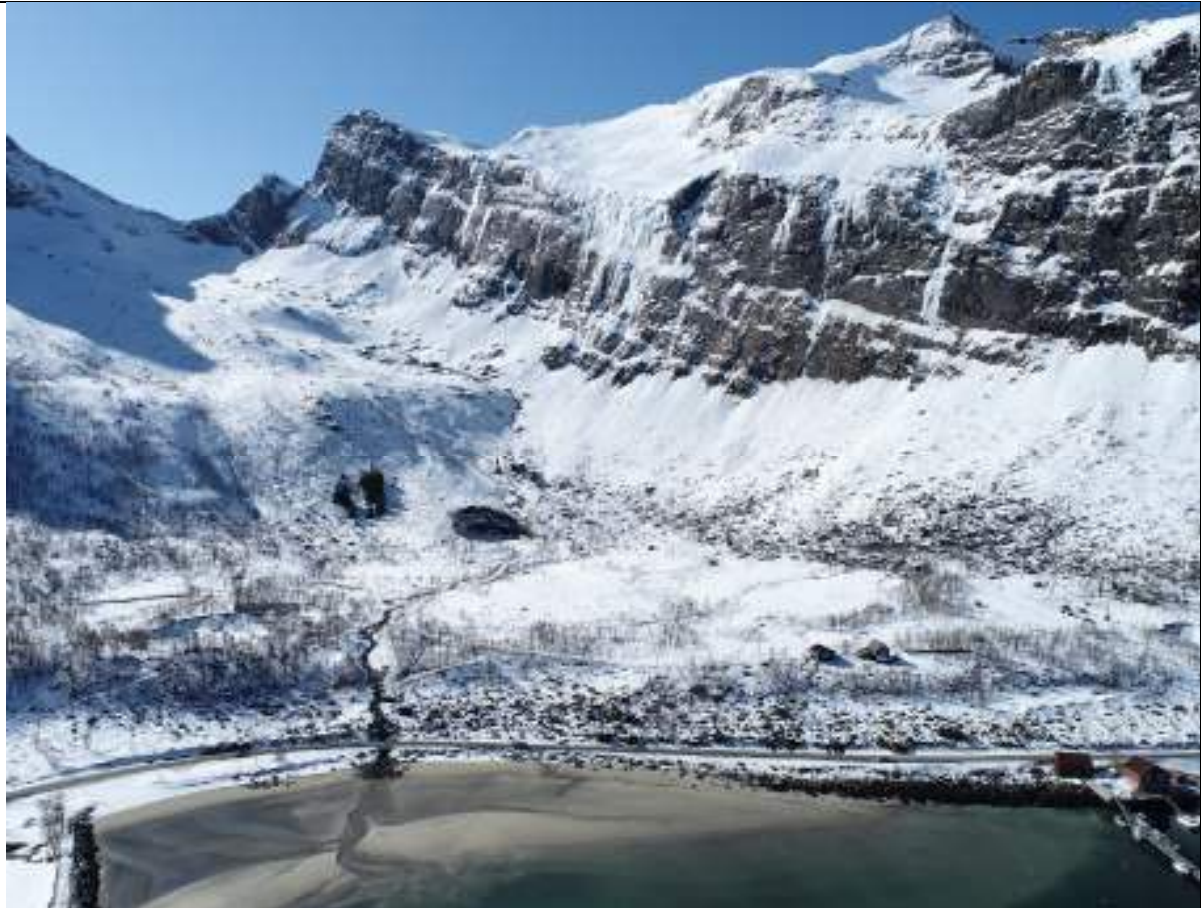
Dronefoto 1: Oversiktsbilde mot Luttinden og Middagstinden vest for påvirkningsområdet

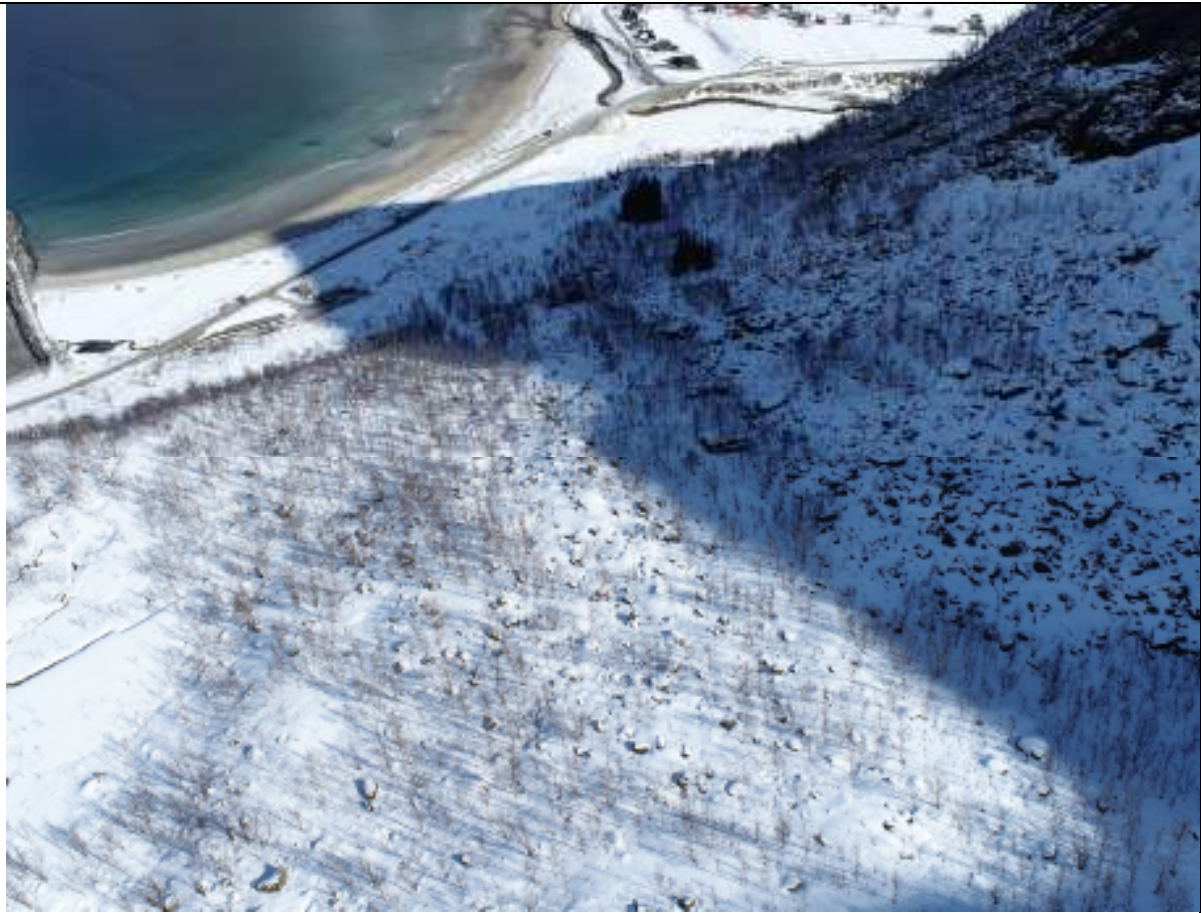
Dronefoto 3: Gammel ur til høyre nedenfor Hatten og terrenget i bakkant av kartleggingsområdet- opp til ca. kote 50.

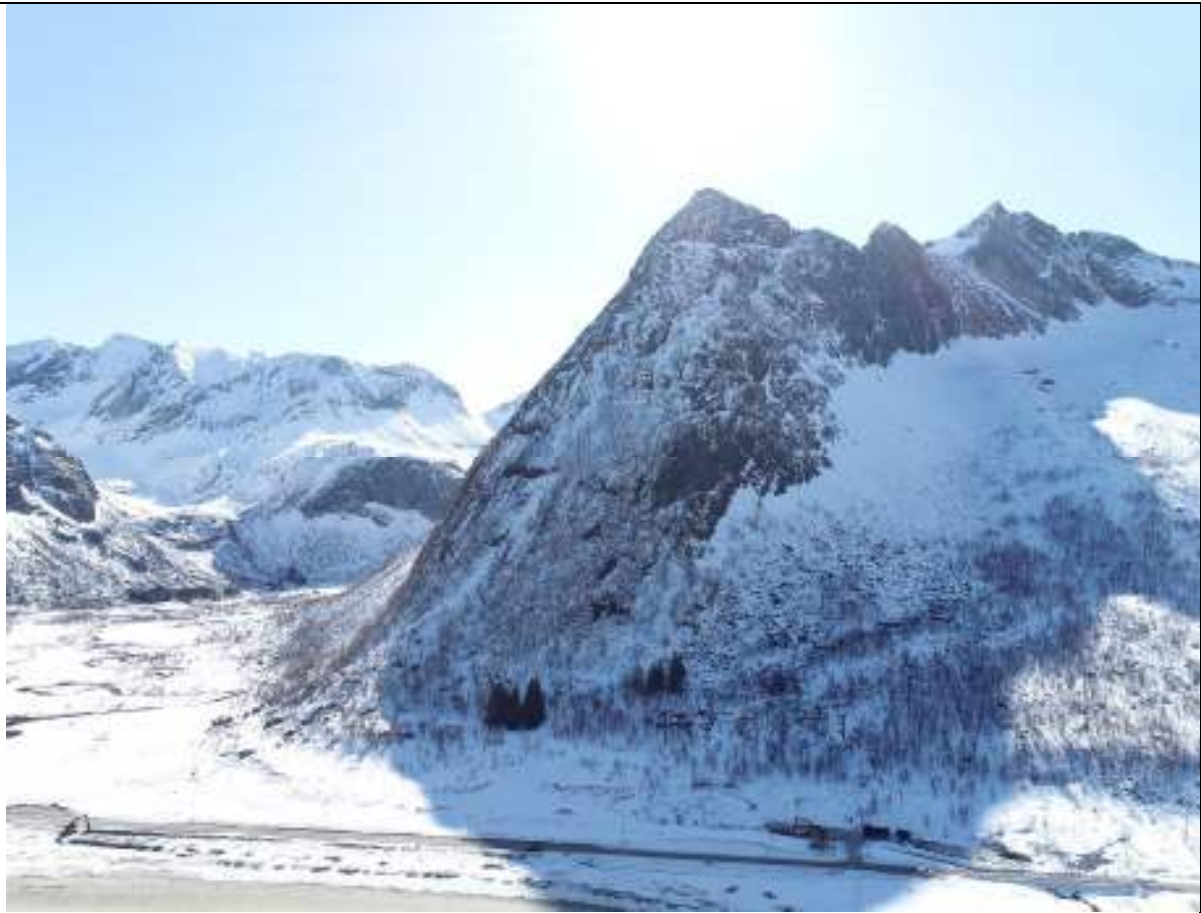
Dronefoto 5: Oversiktsbilde av nærmeste fjellside for kartleggingsområdet.
