# Skredfarekartlegging – Sælidvegen 33

10246899-RIGberg-R01

Fareutredning i henhold til NVEs bransjestandard for  
skred i bratt terreng

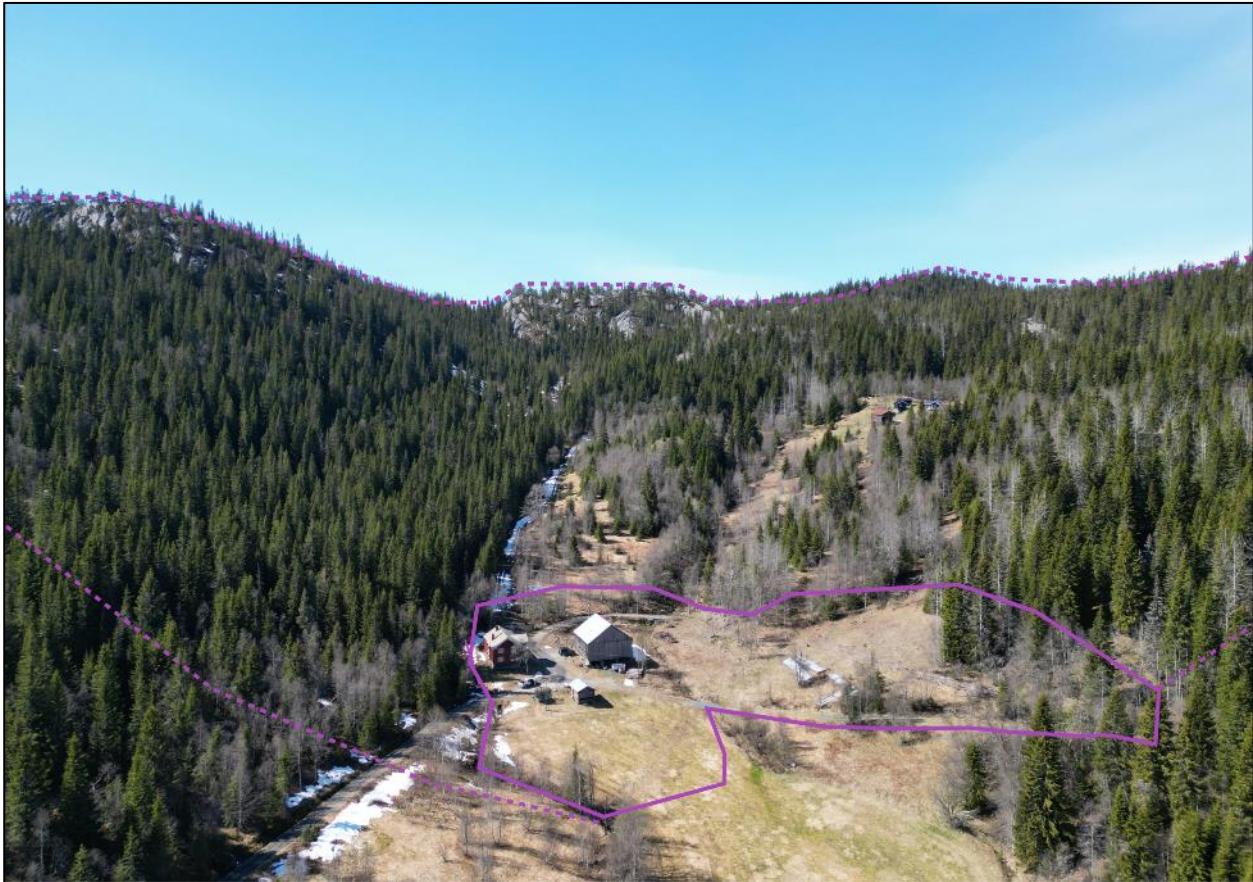
Figur 2. Oversiktsfoto tatt med drone, med utredningsområdet omtrentlig indikert. Bildet er tatt mot vest.

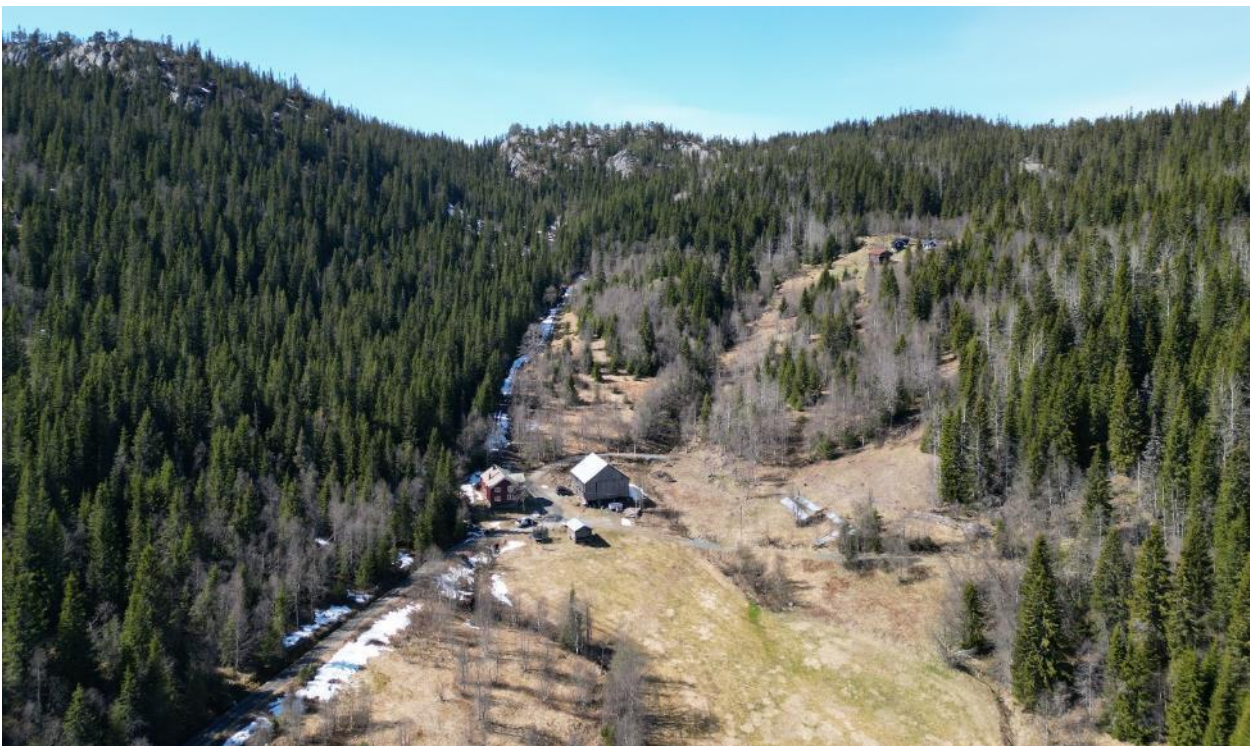
Figur 8: Oversikt over kartleggingsområdet og nesten hele påvirkningsområdet. Sett mot vest.

På befaring observeres det at løsmassene i kartleggingsområdet består av dyrket mark. Det er ikke observert noen bergblotninger. Innenfor kartleggingsområdet er det et eksisterende bolighus og uthus som er rundt 100 år gamle. Nord i kartleggingsområdet er det ruiner etter tidligere bygninger. Kartleggingsområdet ligger i bunnen av en dal med retning øst-vest. Se Figur 8 og Figur 9 for oversiktsbilder.

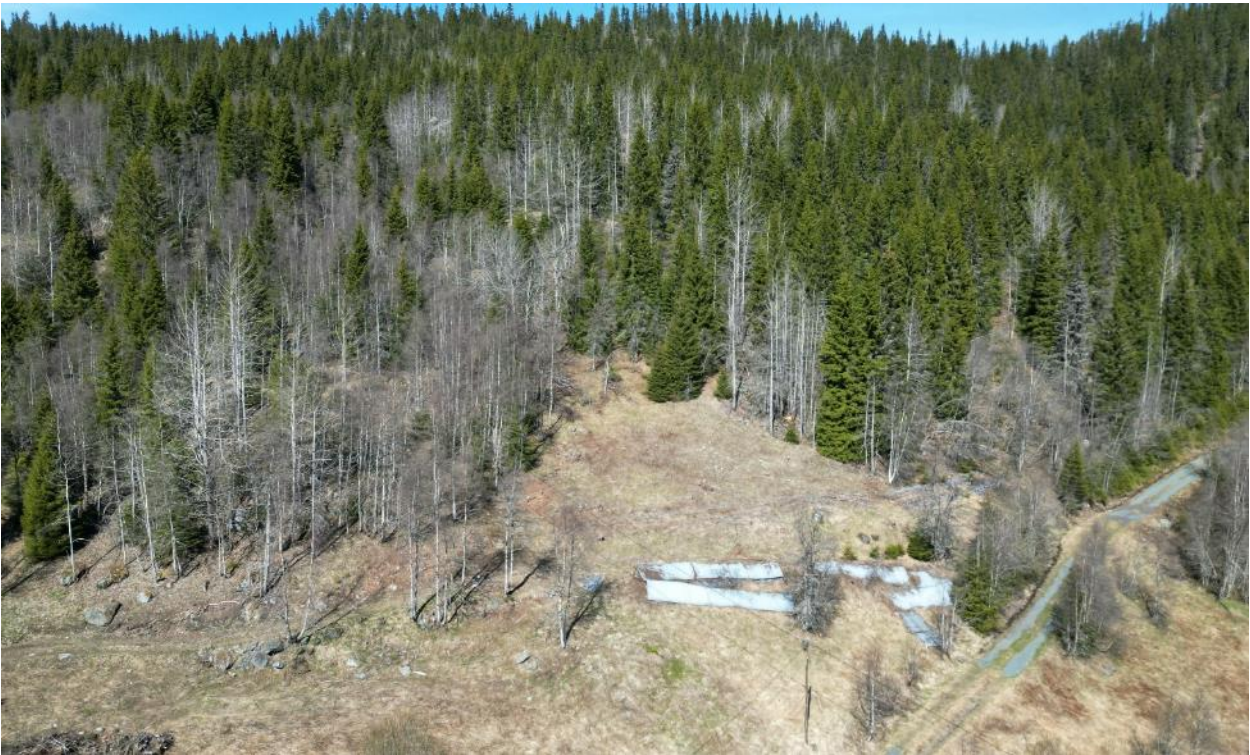
Figur 9: Oversiktsbilde av den delen av kartleggingsområdet der det planlegges nytt bolighus og garasje (der det i dag er ruiner). Sett mot nord.

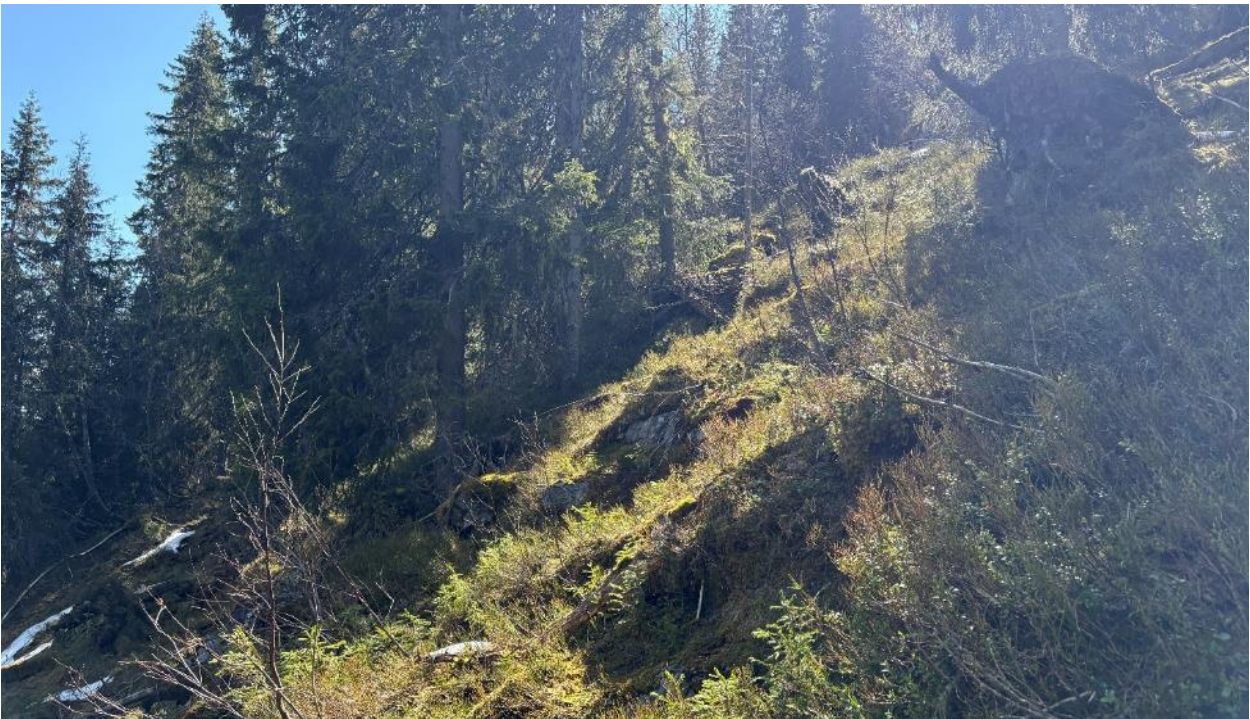
Figur 10: Infopunkt 6 i Vedlegg 4 - Registreringskart. Sørlig dalside. Sett mot sørøst.

I den sørlige dalsiden har terrenget en helning 10-25° opp til ca. 690-720 moh. Området består av morenemasser med flere ravinedaler med 2-3 m i høydeforskjell mellom dal og rygg. Ravinedalene viser lite/ingen tegn til nylig erosjon, med skogkledd bunn eller myr. Enkelte av ravinedalene har bekker med lite vannføring, der bunnen av bekkene er mosegrodd og steinete. Det er jevnt med 0,5-1 m<sup>3</sup> store moreneblokker i området. Fra 690-720 moh. og videre til toppen på rundt 820 moh. blir terrenget generelt brattere (30-45°) med jevne innslag av bergskrenter på rundt 2-5 meter. Det er også flatere «hyller» innimellom med helning 10-25°. I denne delen av skråningen er det observert mange moreneblokker som er ca. 0,5-2 m høye, samt mye rotvelter. Se Figur 10-Figur 12 for bilder fra den sørlige dalsiden.

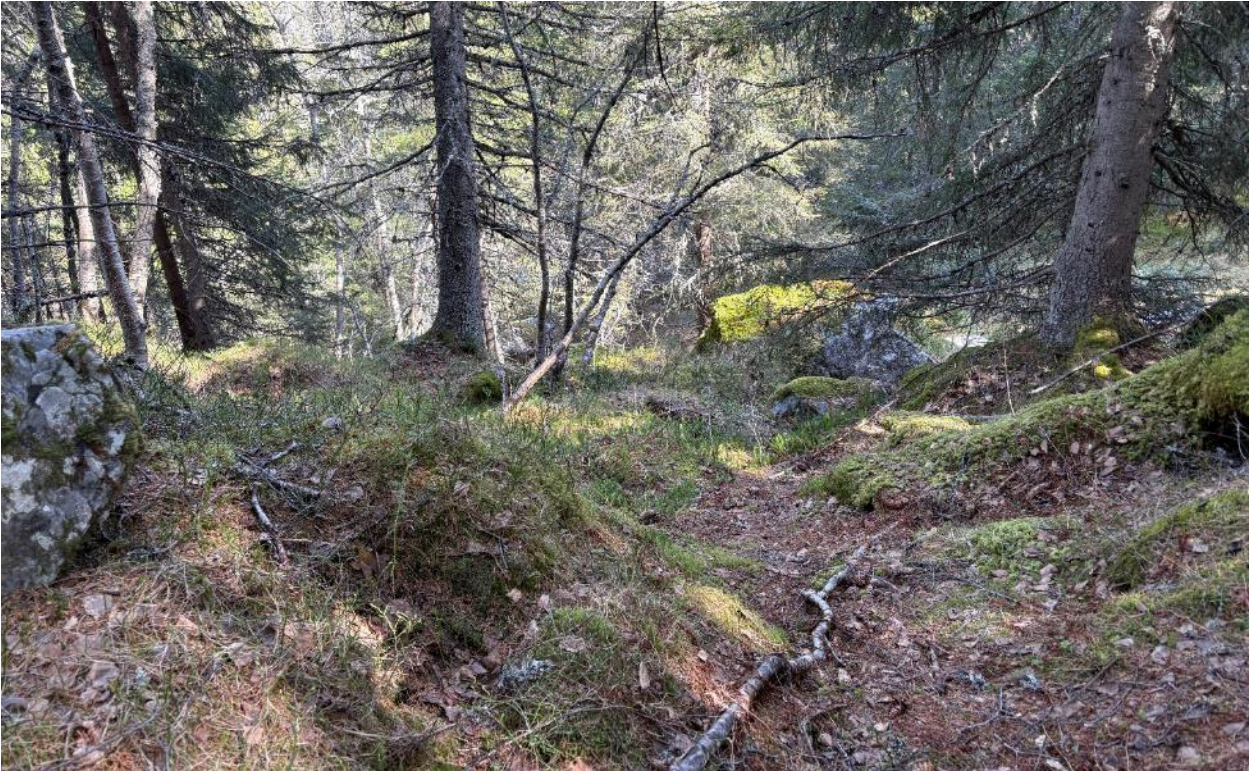
Figur 11: Infopunkt 6 i Vedlegg 4 – Registreringskart. Sørlig dalside. Sett mot nordøst.

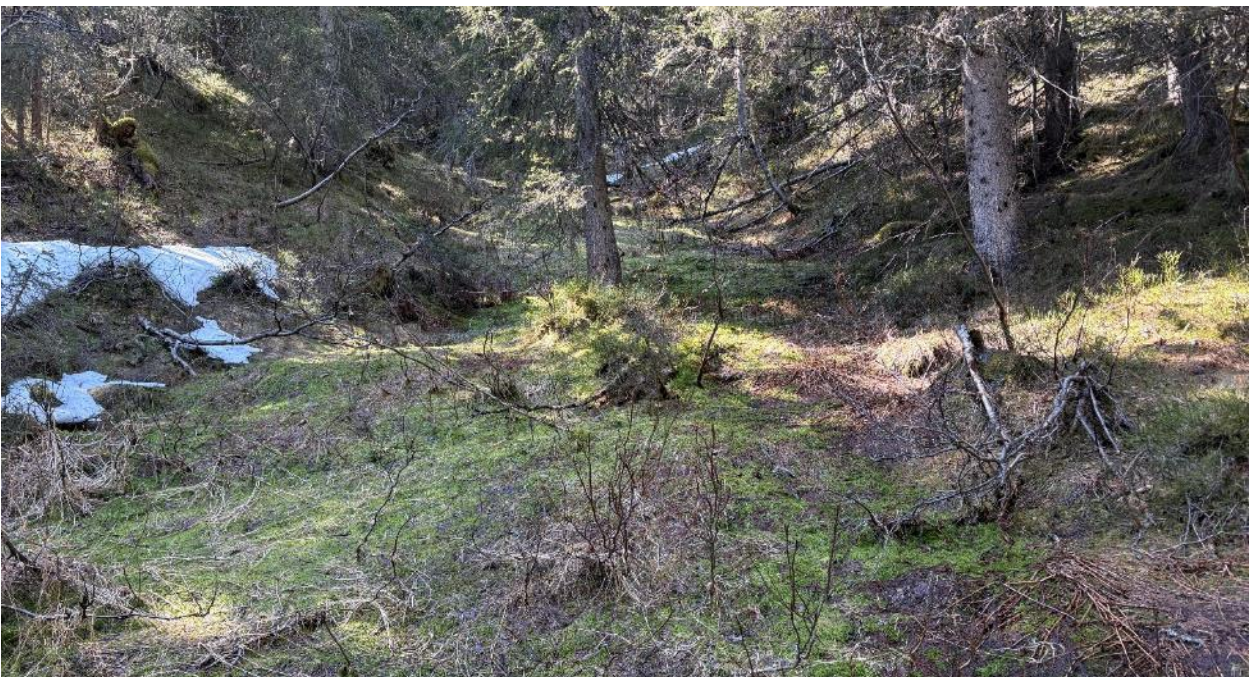
Figur 12: Infopunkt 4 i Vedlegg 4 - Registreringskart. Myrsig i en av ravedalene. Sett mot sørvest.

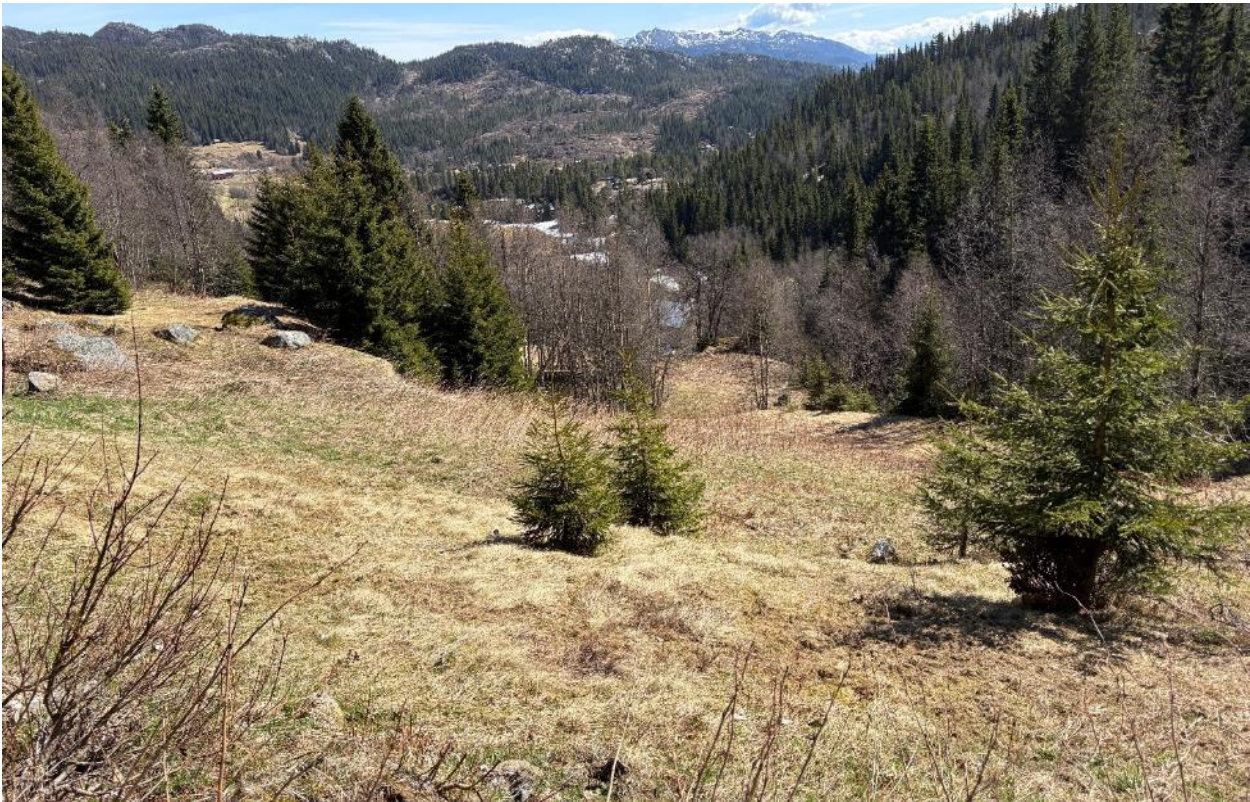
Figur 13: Bildet er tatt fra bilvei/traktorvei nesten oppe ved bolig som ligger lenger oppe i skråningen. Sett mot øst.

Selve dalen som kartleggingsområdet ligger i starter ved Høytjønn, som ligger på 796 moh. To sidedaler innenfor påvirkningsområdet slutter seg også til denne dalen helt vest i påvirkningsområdet. Hoveddalen har en helning på 10-25°, der det i deler av bunnen av dalen går en bilvei/traktorvei. I felt ble det observert morenemasser, noe myr, samt beitemark i dalen. Figur 13 viser bilde av delen av dalen med beitemark.

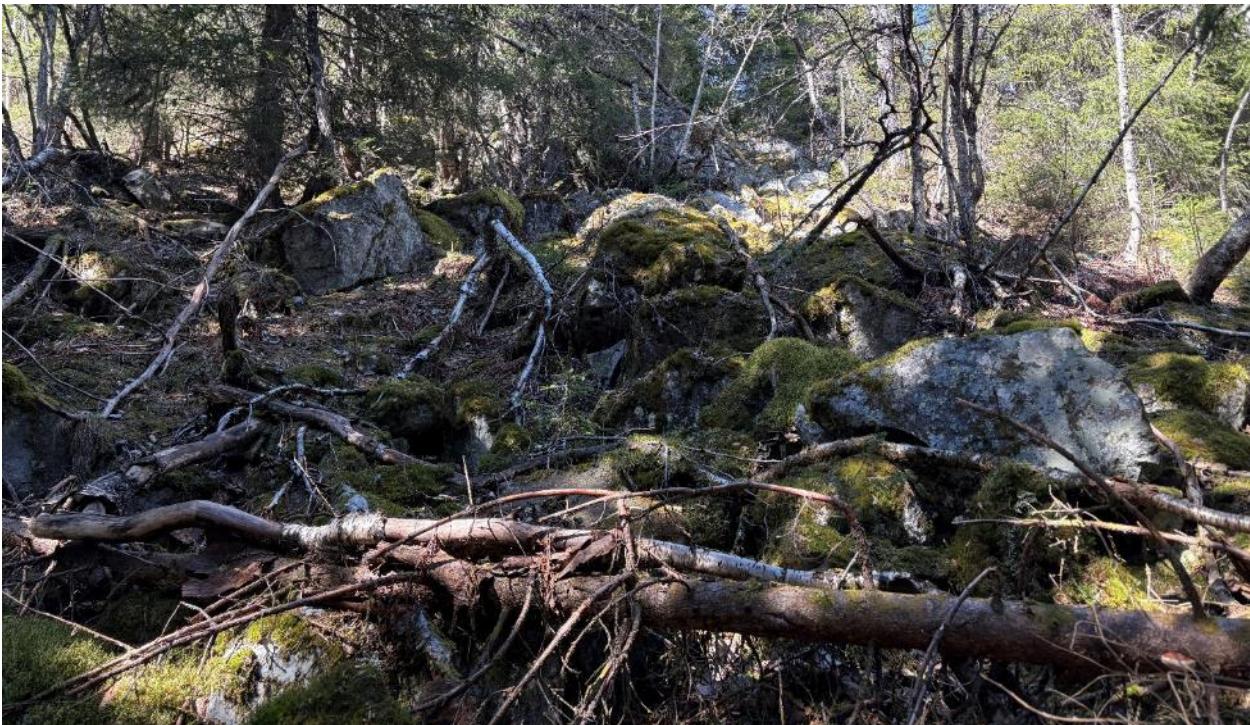
Figur 14: Infopunkt 7 i Vedlegg 4 - Registreringskart. Morene/forvittringsur som er observert i den nordlige dalsiden. Sett mot nordvest.

I den nordlige dalsiden har terrenget en helning på stort sett 10-25°, med enkelte partier med helning 30-45°. Det er også her mindre bergskrenter på rundt 2-5 meter. I denne dalsiden er det observert mye morene- og/eller forvittringsur i størrelsesorden 0,2-1 m<sup>3</sup>. Se Figur 14-Figur 17.

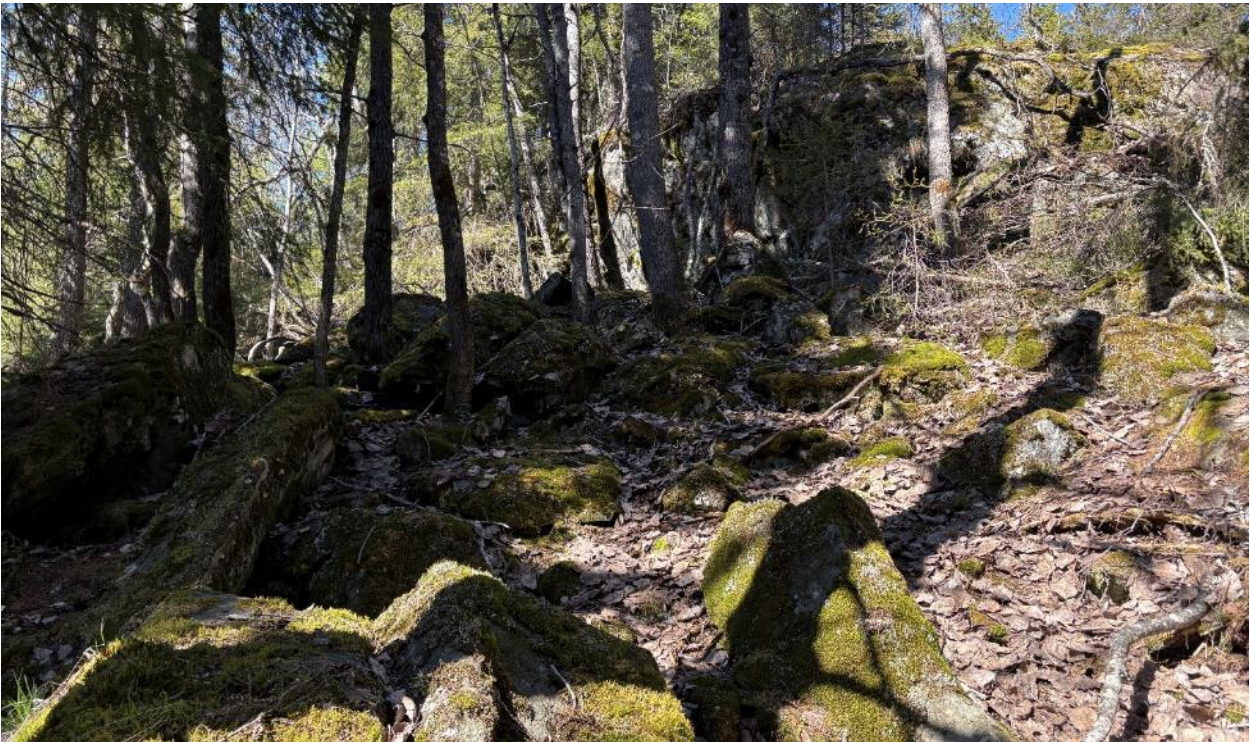
Figur 15: Infopunkt 9 i Vedlegg 4 – Registreringskart. Morene/forvittringsur som er observert i den nordlige dalsiden. Sett mot nord.

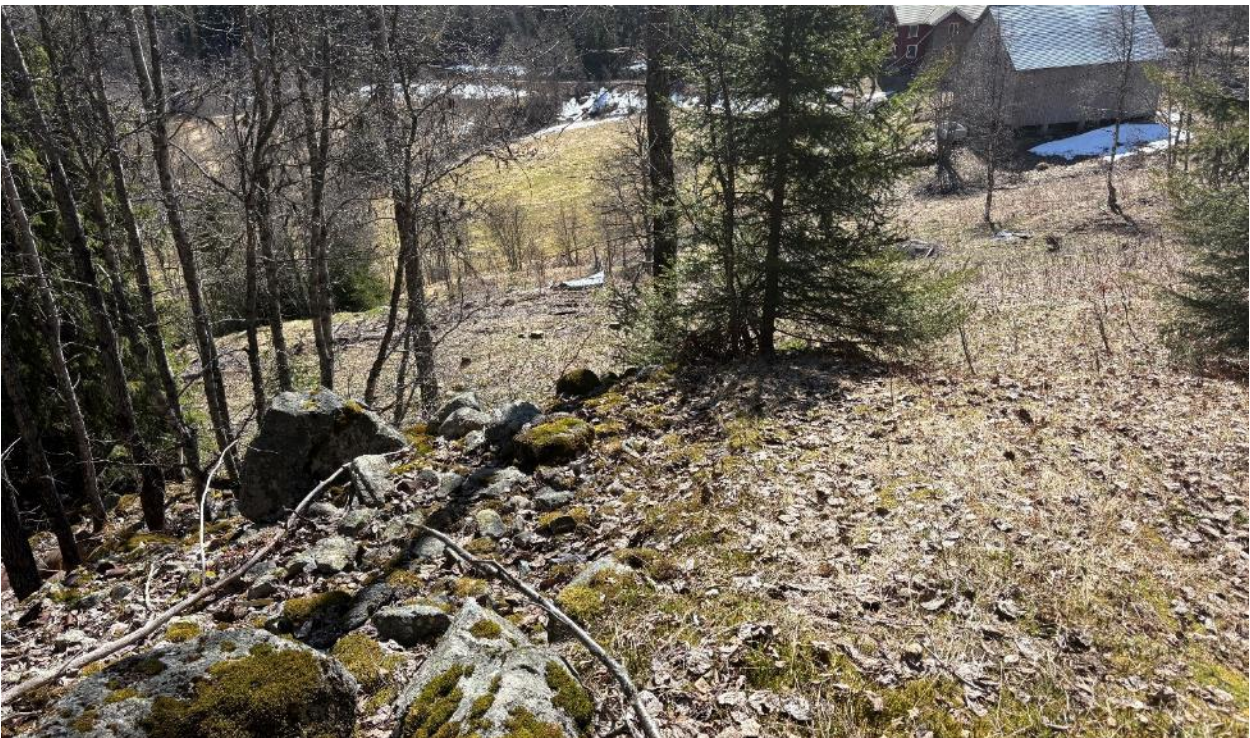
Figur 16: Infopunkt 10 i Vedlegg 4 – Registreringskart. Morene/forvittringsur ligger helt ned til kanten av kartleggingsområdet, før det går over til beitemark. Sett mot sør.

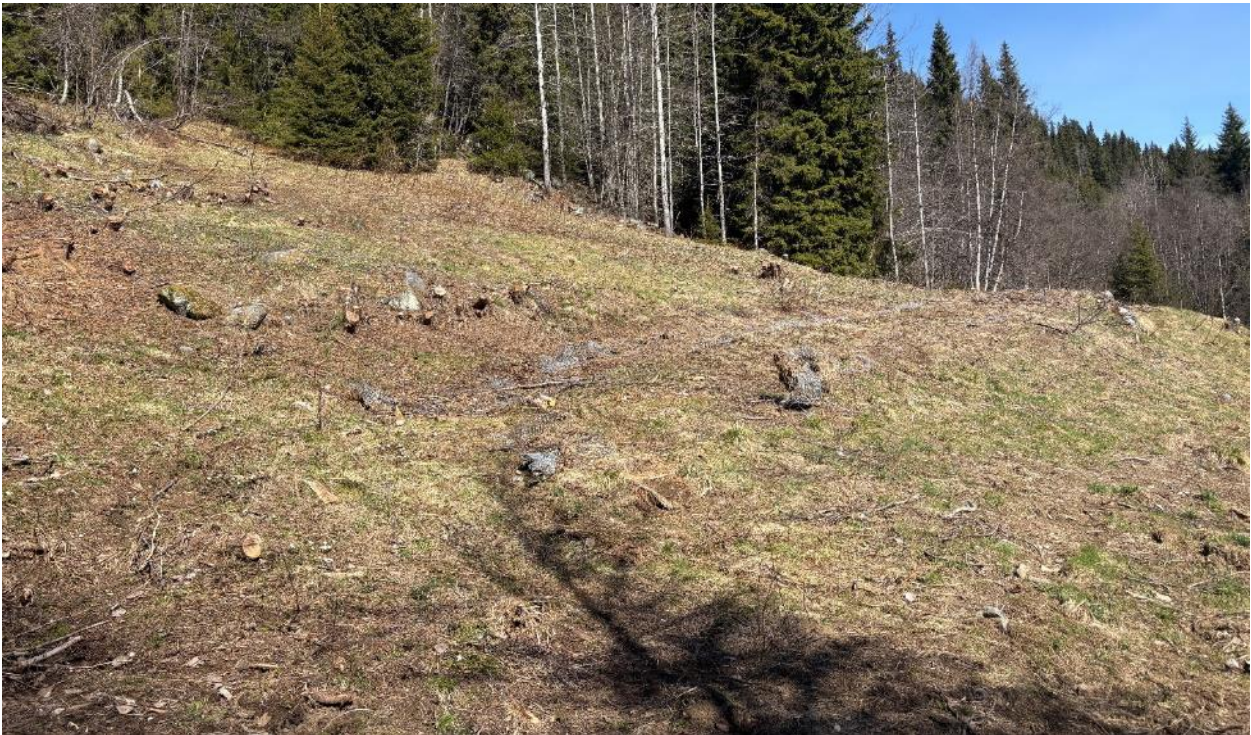
Figur 17: Infopunkt 10 i Vedlegg 4 – Registreringskart. Bildet er tatt fra der bolighus og garasje planlegges og oppover i skråningen mot nord.

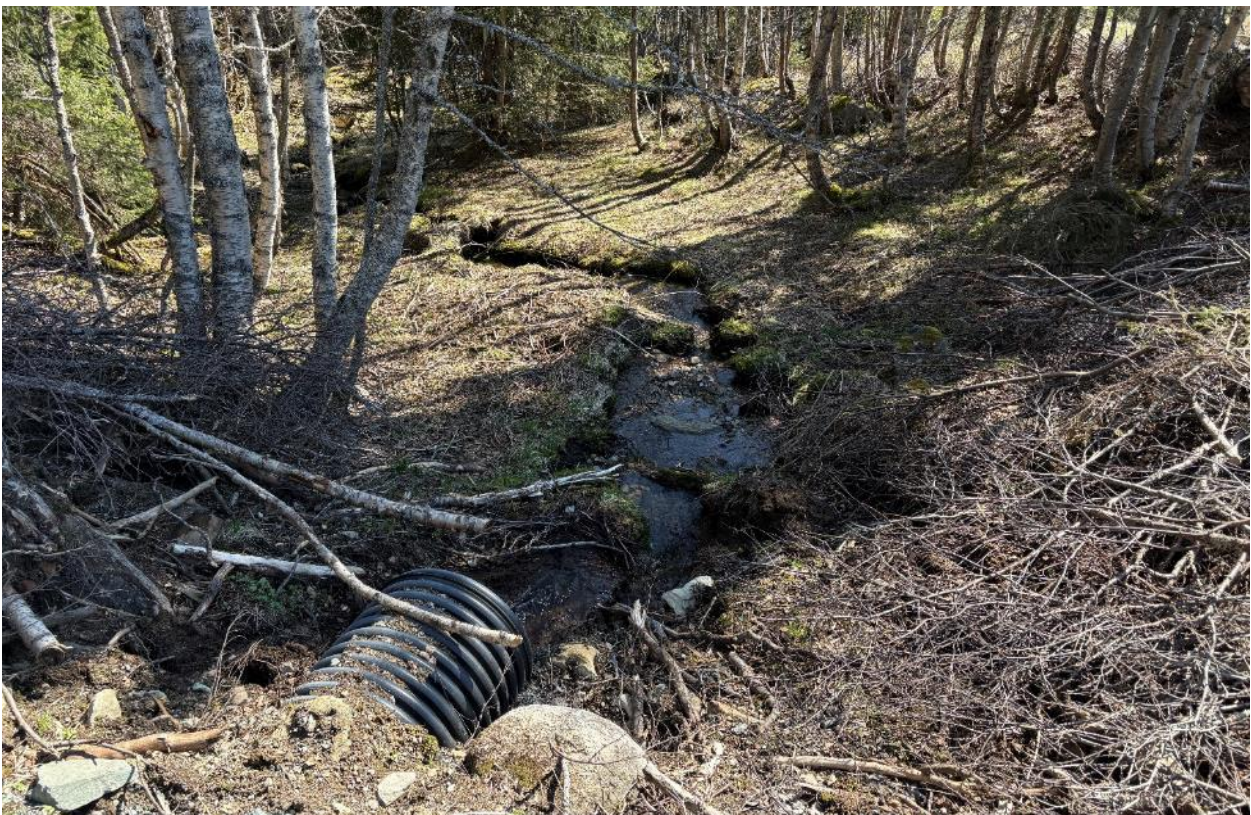
Figur 18: Infopunkt 8 i Vedlegg 4 – Registreringskart. Bekk med liten vannføring. Lite tegn til erosjon. Sett mot sørøst.

Det er to dreneringsveier inn i kartleggingsområdet som kommer fra Høytjønn og Damtjønn. Begge to har flere «grener» som kommer fra dalsidene. Bekken som kommer fra Høytjønn er ca. 1 m dyp og 1-2 m bred ved kartleggingsområdet. Bekken fra Damtjønn er ca. 0,5 m dyp og 1 m bred. På befaringstidspunkt var det lite vannføring i begge bekkene (i bekken fra Damtjønn var det nesten ingenting). Bunnen av bekkene er mosegrodde og steinete og viser lite/ingen tegn til aktiv erosjon. Det er heller ingen tegn til oversvømmelse eller tidligere skredhendelser på jordet i kartleggingsområdet, der bekkene er lagt i grøft. Figur 6 viser markfuktighetskart for området, mens Figur 18-Figur 22 viser bilde av bekkene som er registrert i påvirkningsområdet.

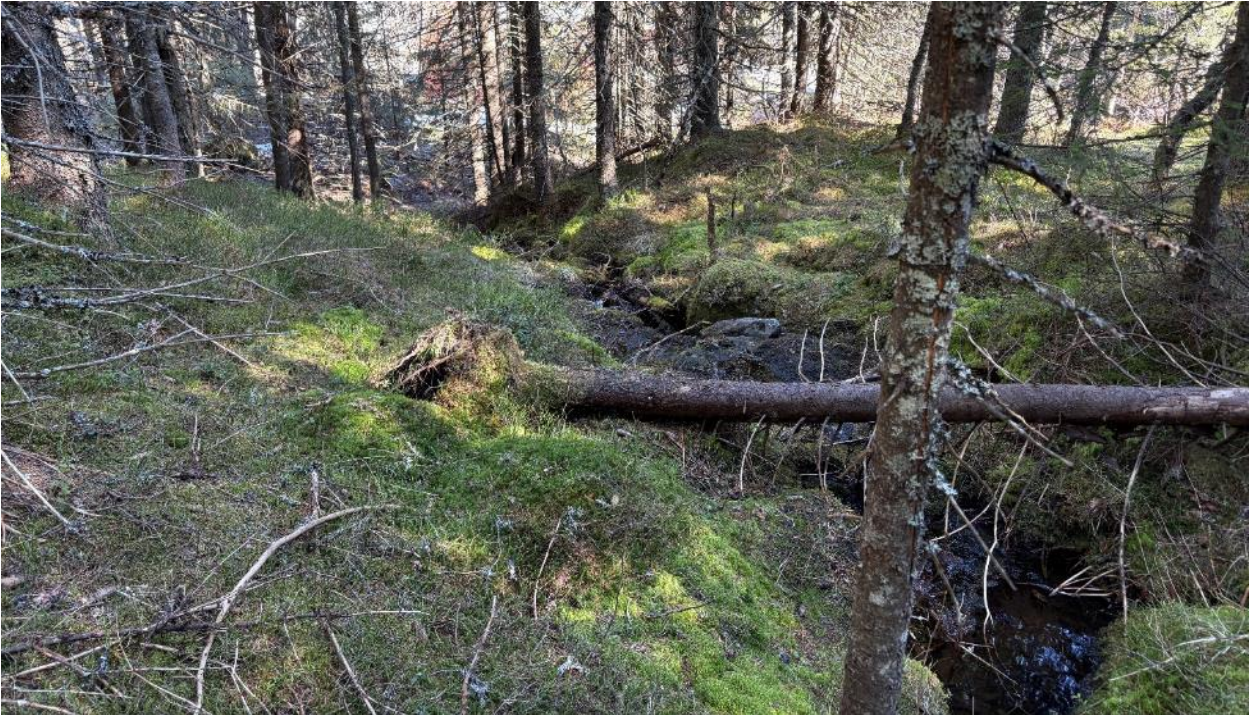
Figur 19: Infopunkt 2 i Vedlegg 4 – Registreringskart. Bekk med liten vannføring. Lite tegn til erosjon. Tatt i en av ravinedalene. Sett mot nordøst.

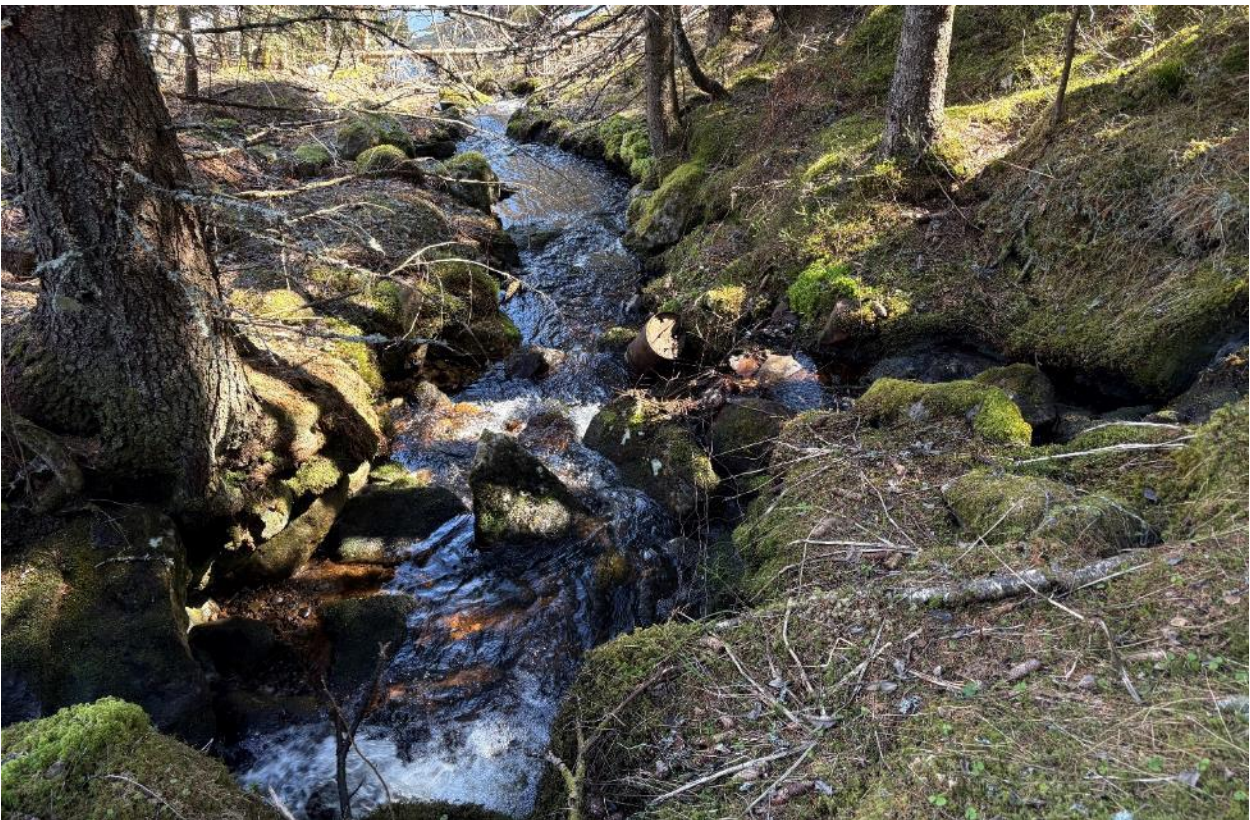
Figur 20: Bekk som kommer fra Høytjønn. Bildet er tatt på grensen mellom kartleggings- og påvirkningsområdet i sør. Sett mot øst.

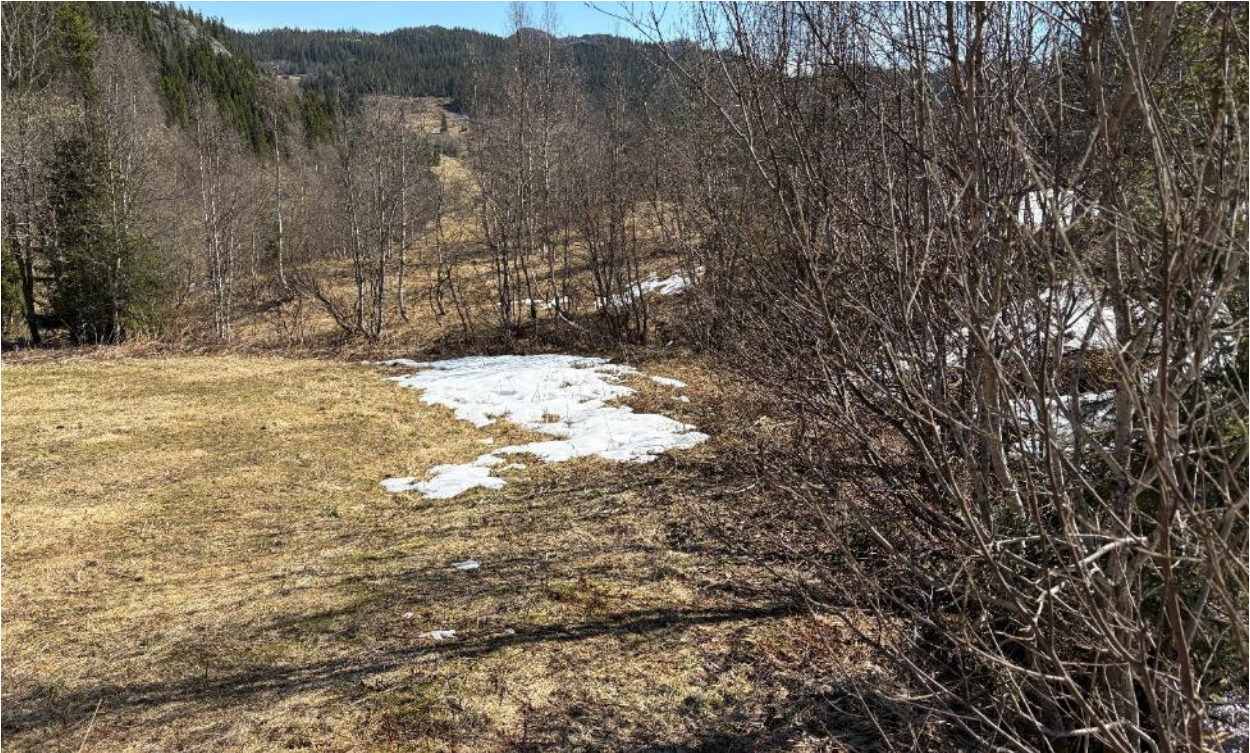
Figur 21: Infopunkt 1 i Vedlegg 4 – Registreringskart. Bekken er grense mellom kartleggings- og påvirkningsområdet i sør. Sett mot øst.

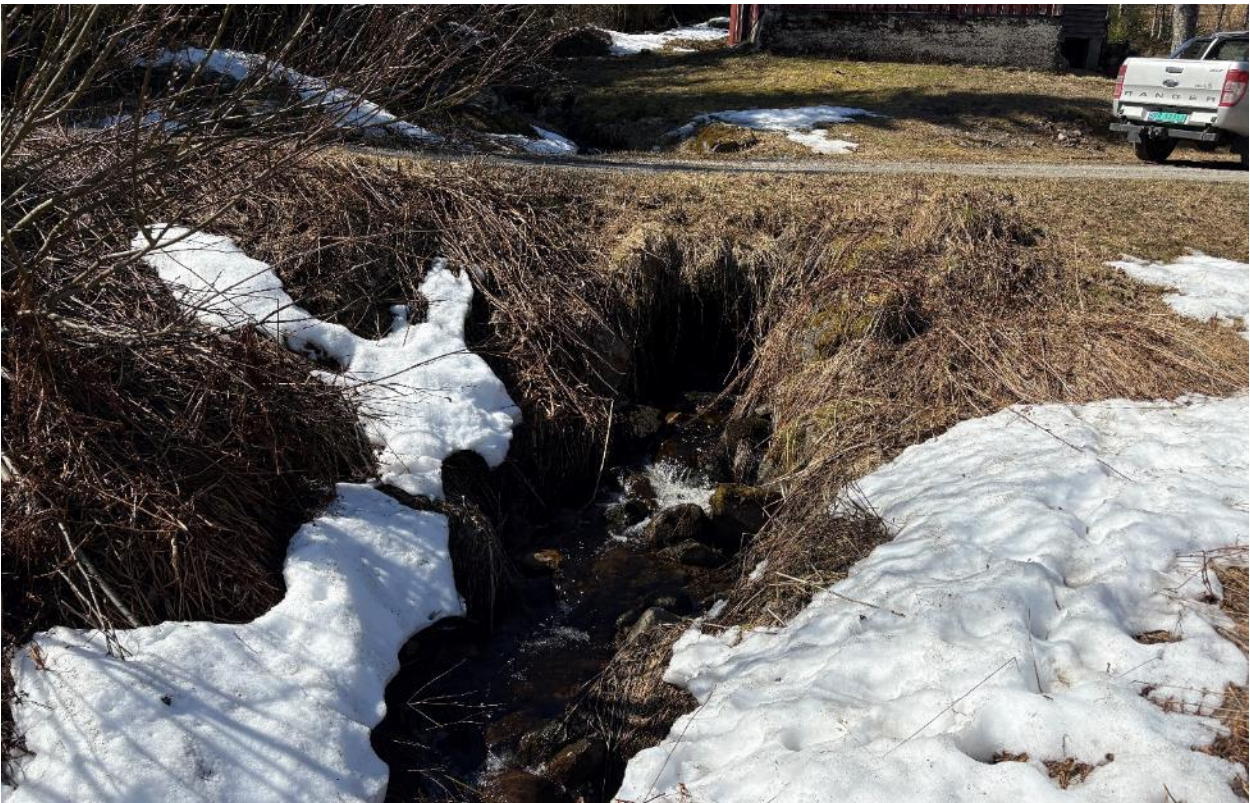
Figur 22: Infopunkt 1 i Vedlegg 4 – Registreringskart. Bekk som kommer fra Høytjønn. Sett mot vest.
