**Vurdering av
områdestabilitet ved
regulering av boligfelt
på Botnaneset i
Masfjorden kommune**

Sunnfjord Geo Center

Prosjektnummer:	Dokumentkode:	Dokumentnr.:	Dokumenttittel:
2022-12-382	GT-H30-M03-00	00r	Vurdering av områdestabilitet ved regulering av boligfelt på Botneset i Masfjorden kommune
Revisjon:	Beskrivelse:	Leveransedato:	
0	Internt godkjent rapport, sendt til uavhengig kvalitetssikring	12.12.2023	
1	Revidert etter uavhengig kvalitetssikring	05.01.2024	
2	Revidert etter uavhengig kvalitetssikring	23.01.2024	
Kontraktør:		Kontaktinformasjon:

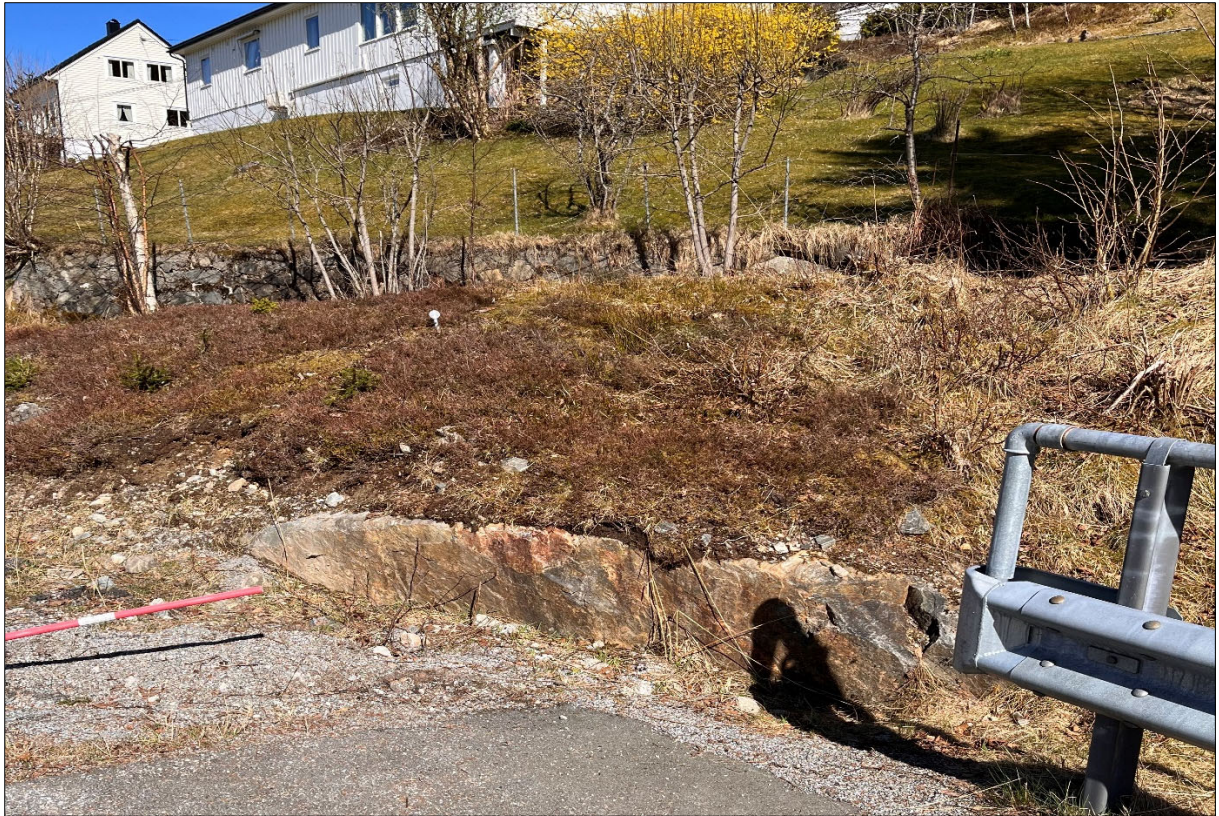
Figur 12: Fjell i dagen, østsiden av Amundsbotnen ved Austfjordvegen (bilde tatt av SGC).

Fjell i dagen ble identifisert på *østsiden av Amundsbotnen*, ved Austfjordvegen (Figur 12) og langs bekken mot marin grense (Figur 13). Det bør bemerkes at den nevnte bekken er erosjonsbeskyttet, som er vist på Figur 13.

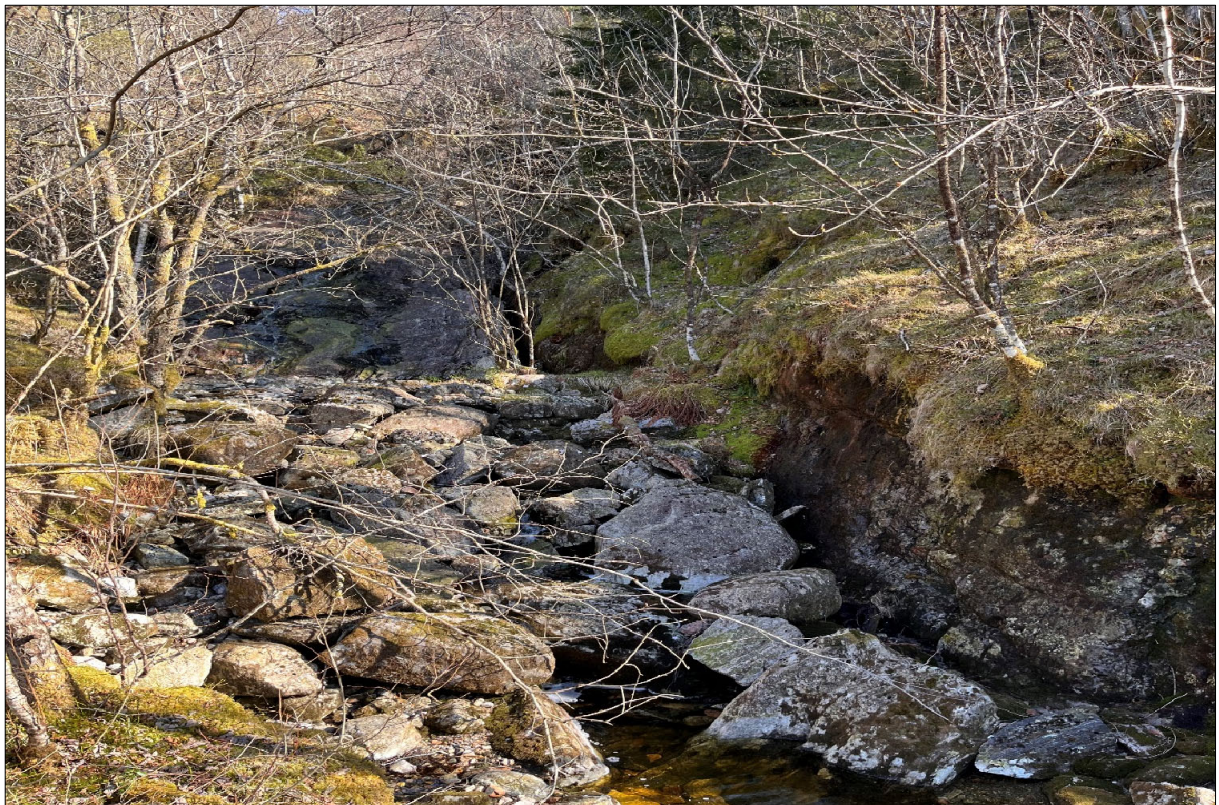
Figur 13: Fjell i dagen på østsiden av Amundsbotnen og langs bekken mot marin grense. Den bekken er erosjonssikret (bilde tatt av SGC).

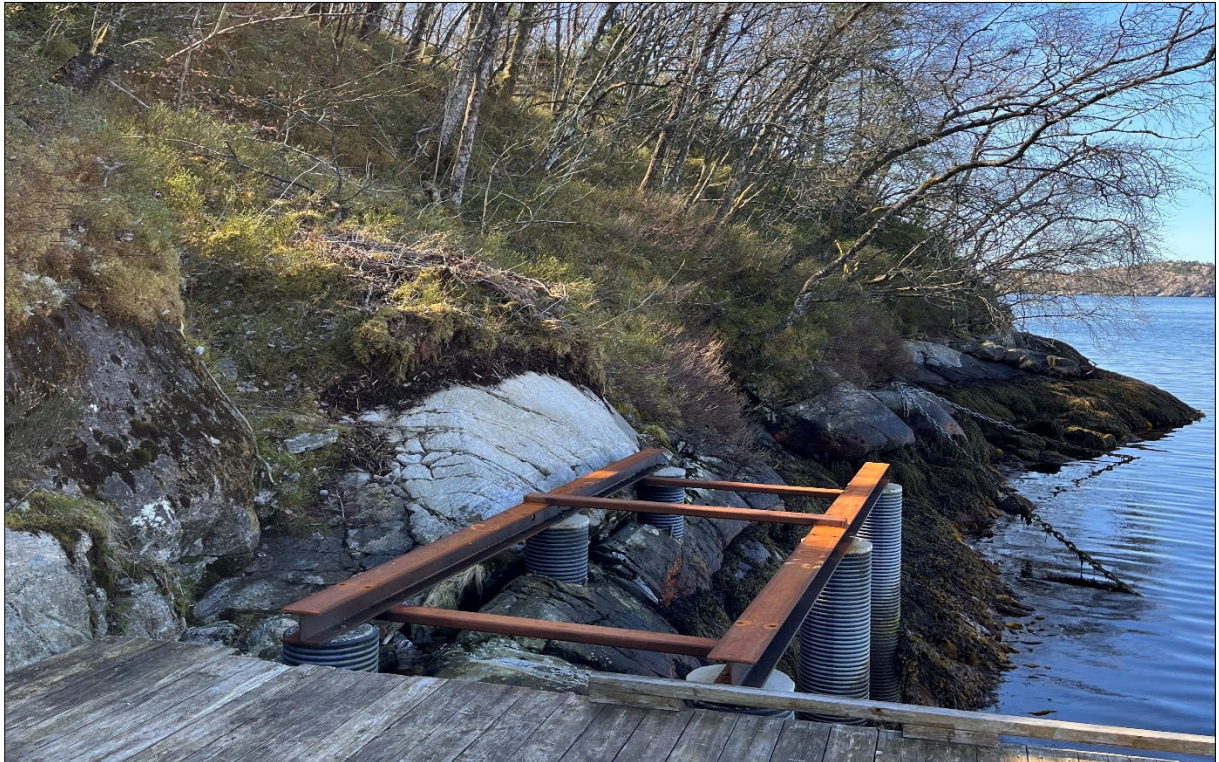
Figur 14: Fjell i dagen øst for tiltaksområdet (bilde tatt av SGC).

Noen av bildene tatt fra steder på fjell i dagen i *Amundsbotnen-området* er vist i Figur 14, Figur 15 og Figur 16. Figur 14 viser bart fjell i øst for Amundsbotnen, Figur 15 viser fast fjell i nord og nordvest for området, og Figur 16 viser fjell i dagen i sentral del av Amundsbotnen.

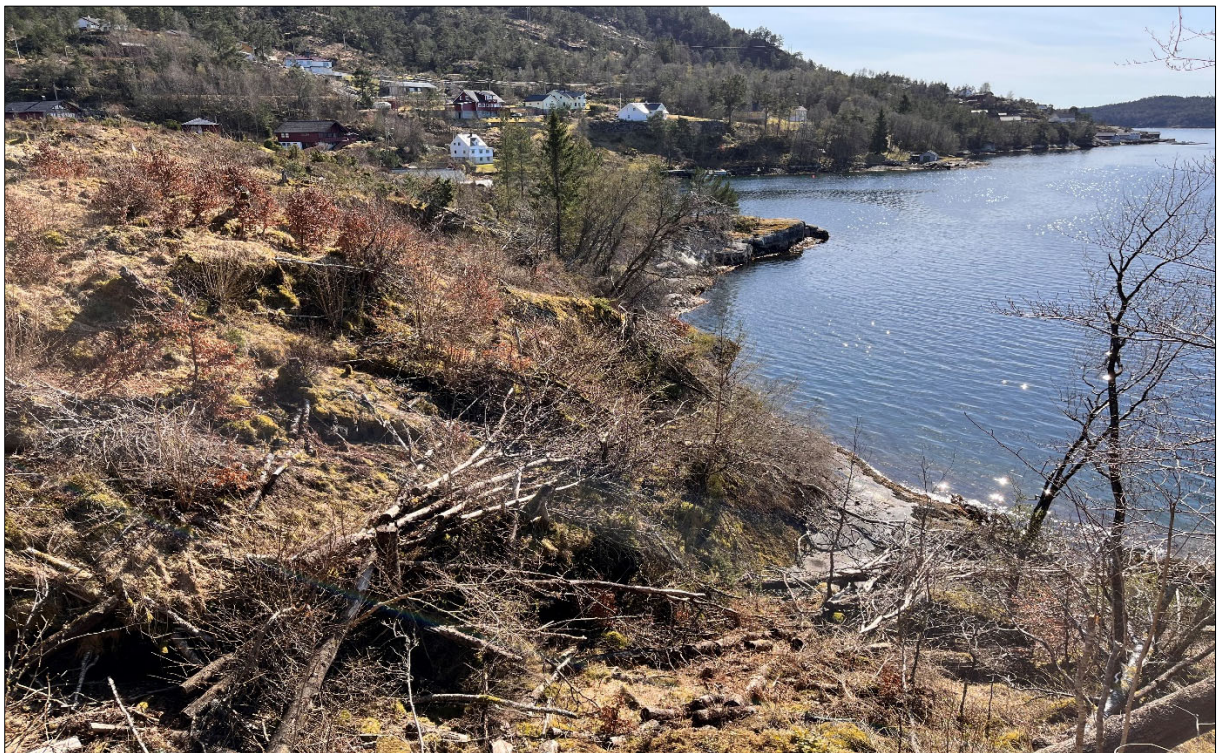
Figur 15: Fjell i dagen nord og nordvest for tiltaksområdet (bilde tatt av SGC).

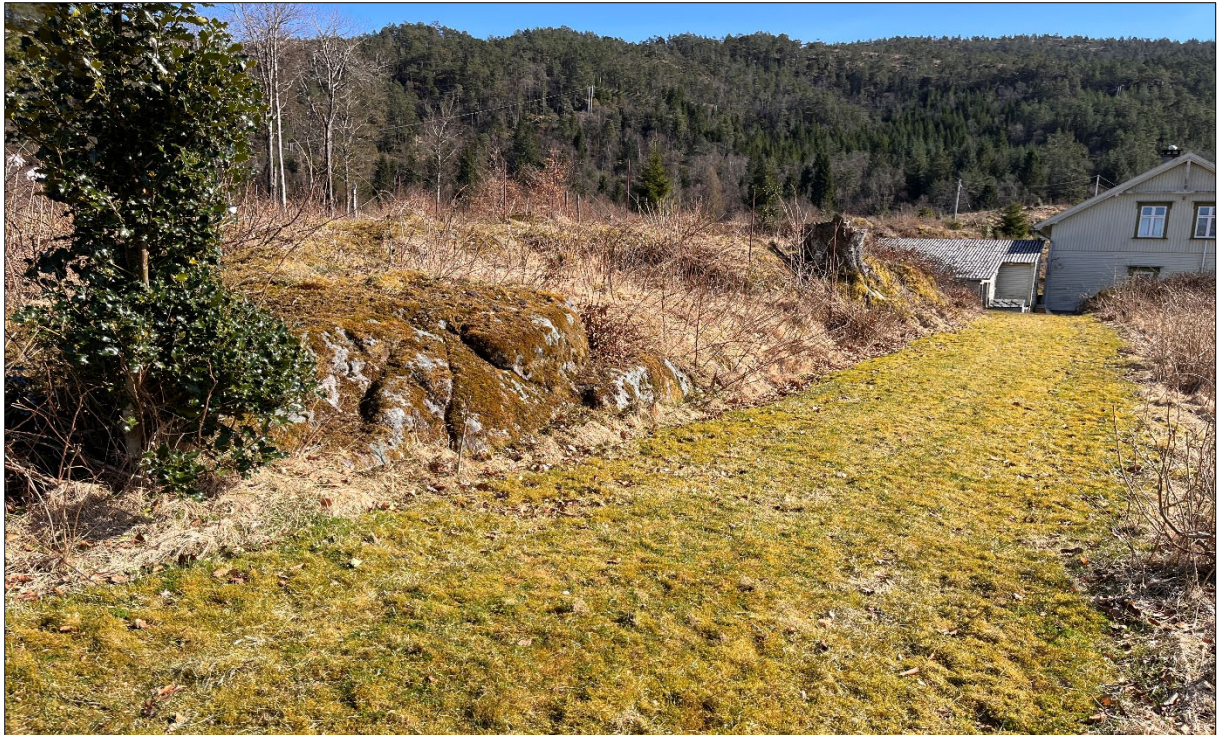
Figur 16: Fjell i dagen i sentral del av Amundsbotnen (bilde tatt av SGC).

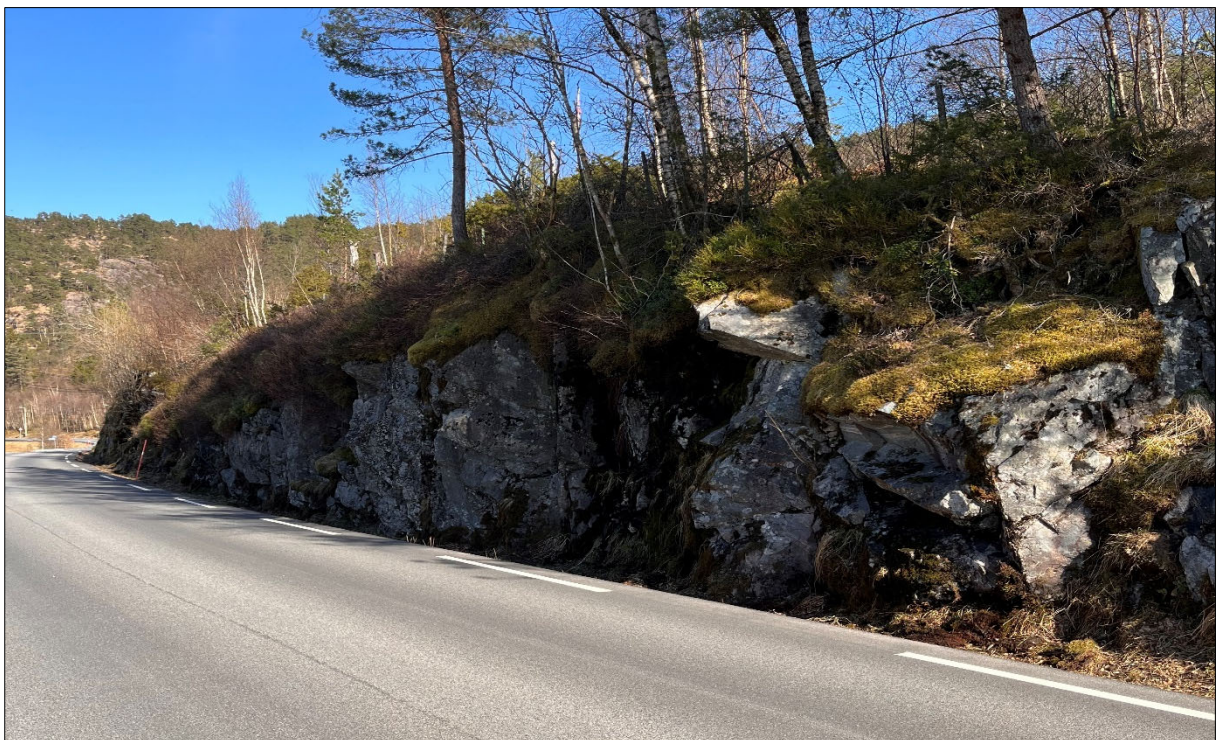
Figur 17: Fast fjell i dagen langs Austfjordvegen (bilde tatt av SGC).

Som vist i Figur 17 og Figur 18, ble fast fjell identifisert *langs Austfjordvegen*, med unntak av et område ved gbnr. 31/2 der fast fjell ikke kunne observeres (Figur 19).

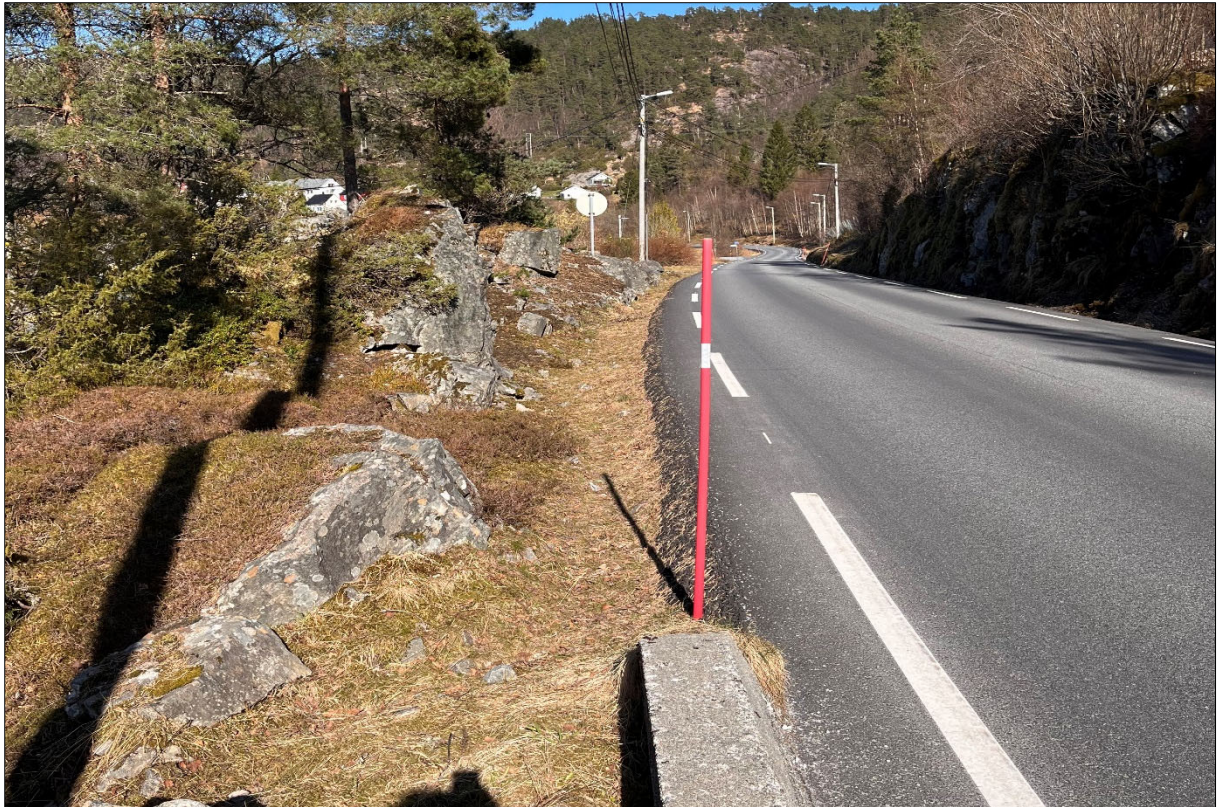
Figur 18: Fjell i dagen langs Austfjordvegen (bilde tatt av SGC).

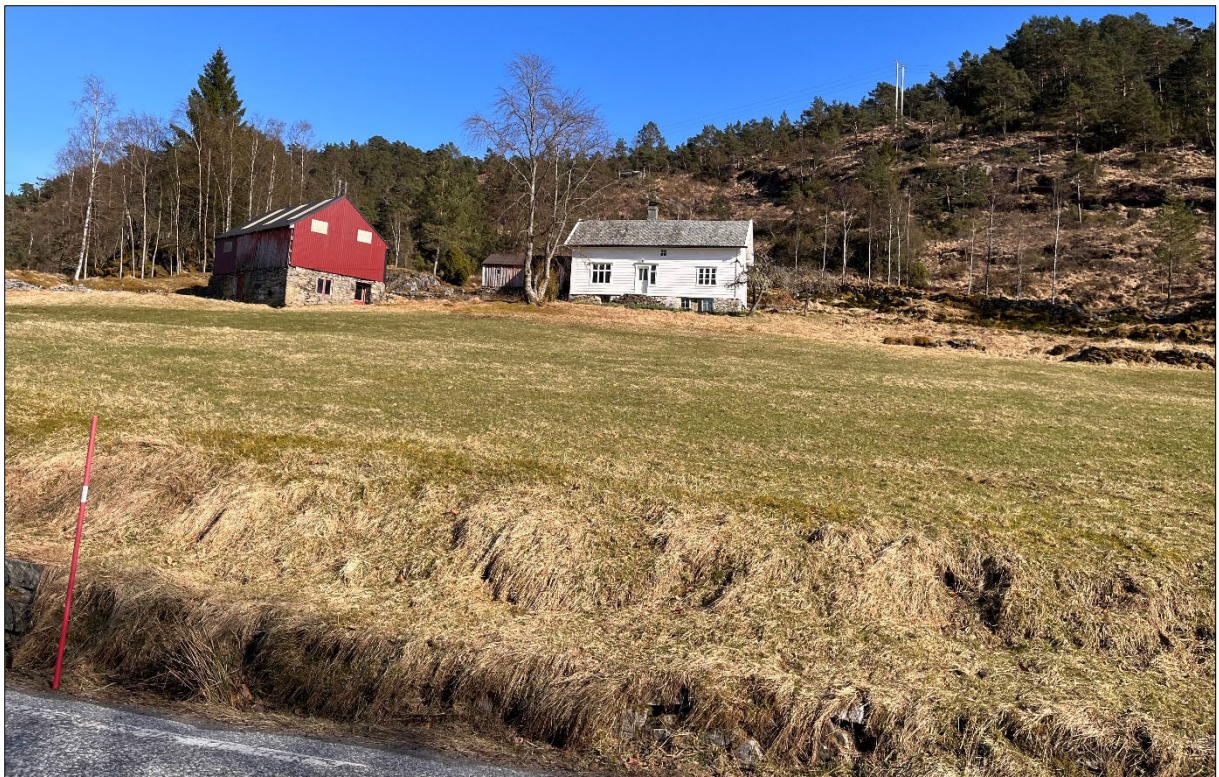
Figur 19: Grunnforhold ved gbnr.: 31/2 (bilde tatt av SGC).

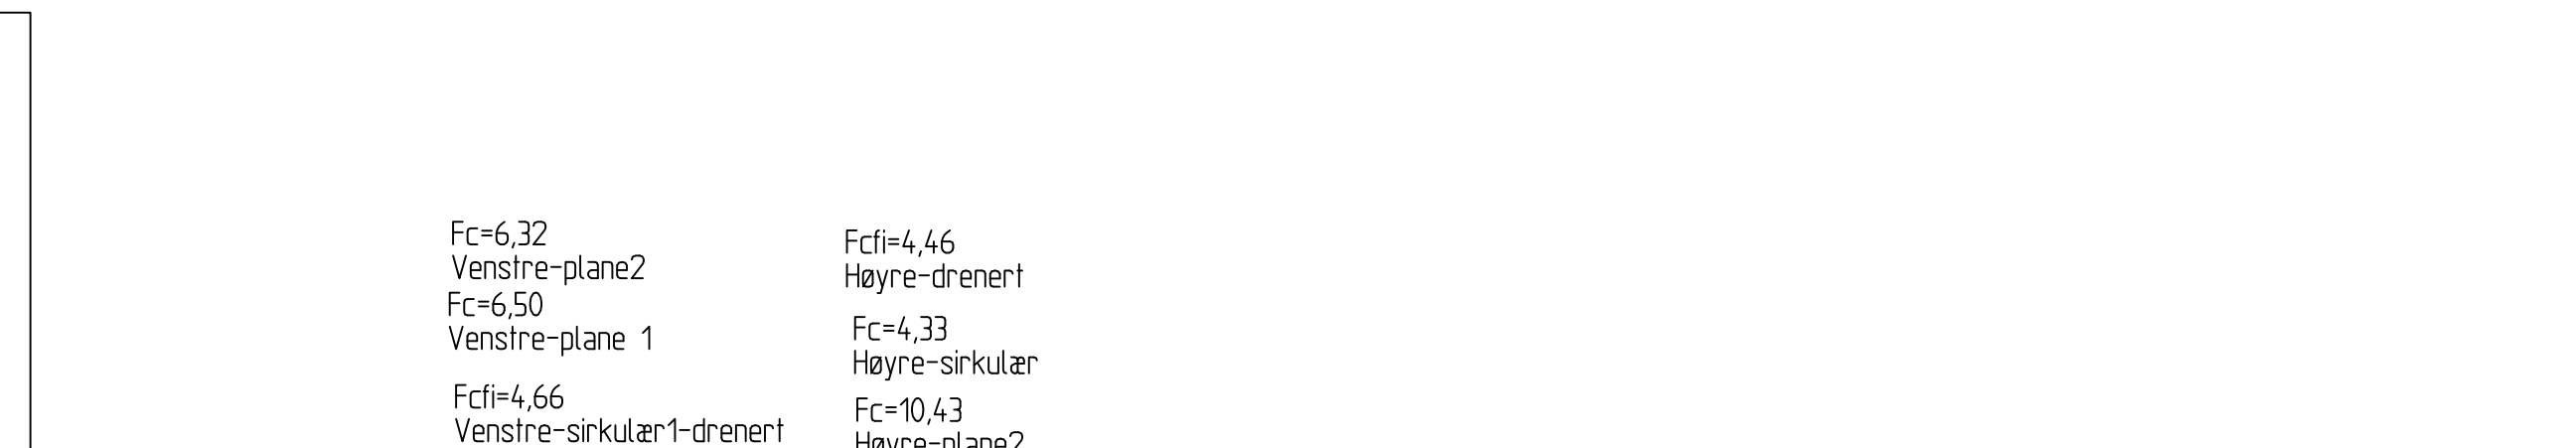
Profil C-C
1:200

Material	Un.Weigh	Sub.Weigh	Fi	C'	C	Aa	Ad	Ap	Material	Un.Weigh	Sub.Weigh	Fi	C'	C	Aa	Ad	Ap
Sand og grus	19.00	9.00	35.0	0.0					Sand og grus	19.00	9.00	35.0	0.0				
Silt	19.40	9.00	31.0	6.0					Silt	19.40	9.00	31.0	6.0				
Sprøbruddmateriale	19.00	9.00	35.0	3.5	60.0	1.00	0.63	0.35	Sprøbruddmateriale	19.00	9.00	29.0	5.5				
Morene	19.00	9.00	35.0	3.5					Morene	19.00	9.00	35.0	3.5
